Das römische Theater von Augst: Sanierungs- und Forschungsarbeiten 2000

Thomas Hufschmid, Georg Matter und Markus Horisberger

Sondierungen und Baudokumentation im Jahre 2000

Die Sanierungsarbeiten im Jahre 2000 (Markus Horisberger)

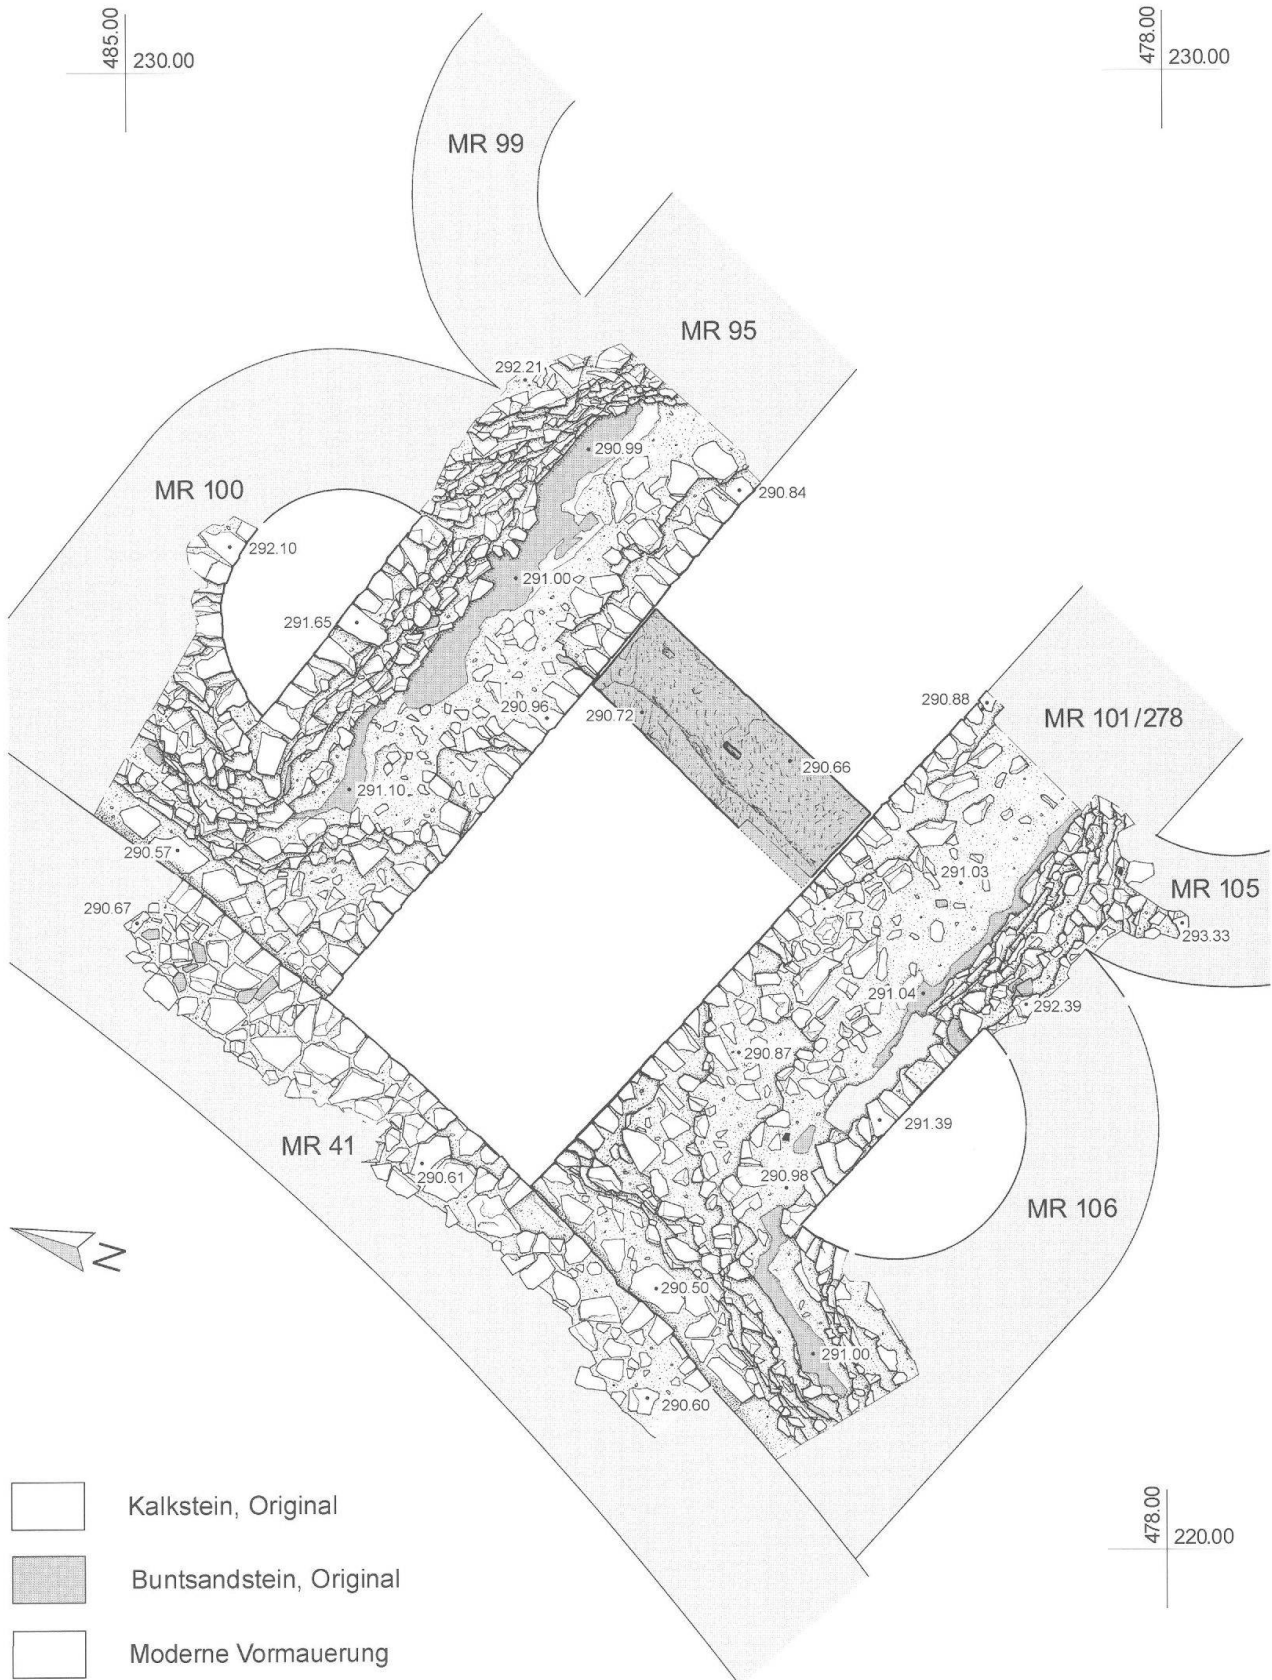
abdrücken, die K. Stehlin an der südlichen Vomitoriums- wange fassen konnte, war keine Spur mehr vorhanden. Einzig an der nördlichen Wange hat sich in Mauer 95 noch vage der unterste Rest eines Quadernegativs erhalten. Ein deutliches, horizontal verlaufendes Niveau, bestehend aus einer Mörtelschicht mit darüber liegendem Bunt- sandsteinstaub, belegt, dass die Mündungszone einst aus grossen Buntsandsteinblöcken errichtet war (Abb. 6).

Abb. 6: Augst, Theatersanierung (Grabung 2000.55). Südost-Vomitorium (Abb. 1,2). Steingerechte Aufsicht auf die freigelegten Mauerzüge des Mündungsbereichs mit der in situ liegenden Unterlagsschwelle. Schwach erkennbar letzte Spuren von Quadernegativen. M. 1:50.
