Artikel: Das römische Theater von Augst : Sanierungs- und Forschungsarbeiten

Das römische Theater von Augst: Sanierungs- und Forschungsarbeiten 2002

Thomas Hufschmid (mit einem Beitrag von Ines Horisberger-Matter)

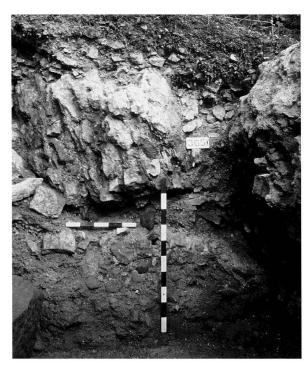
sich zwei massive, rund 1,10 m dicke Mauerklötze, deren Kleinquader-Mauerwerk (opus vittatum) noch im Mörtelverband war (Abb. 2). Die Mauerstücke müssen nach der Plünderung des jüngeren szenischen Theaters im Verlauf des Zerfallsprozesses des Bauwerks aus über der Funda-

Abb. 2: Augst, Theatersanierung (Grabung 2002.55). Blendbogen der südlichen Eingangshalle. Lage des Reste eines Blendbogens aufweisenden, abgestürzten Mauerstücks im Schutt der südlichen Eingangshalle. Am unteren Bildrand die Reste der Fundamentplatte auf der einst die Buntsandsteinquader des Südhallenfundaments ruhten.

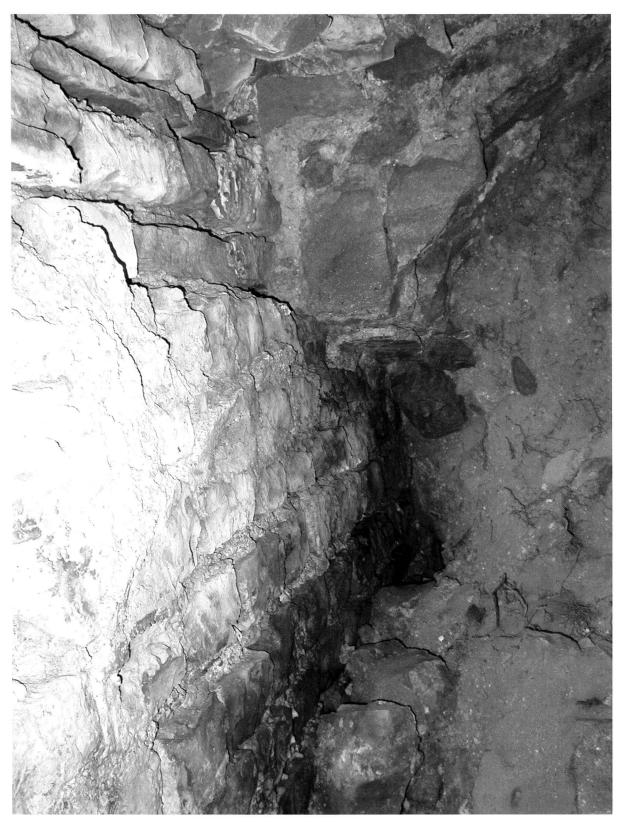
Abb. 7: Augst, Theatersanierung (Grabung 2002.55). Blendbogen der südlichen Eingangshalle. Die Abbildung gibt die Lage des Blendbogens in seinem ursprünglichen baulichen Zusammenhang wieder. Deutlich erkennbar ist die bogenförmig verlaufende Mörtelbraue am Übergang von der Nischenrückwand zur inneren Leibung des Buntsandsteinbogens. Im Zentrum der Verputzrest mit der aufgemalten Sandsteinquaderimitation (vgl. Abb. 8). Korrespondierend mit dem Scheitel der Innenleibung des Bogens ist ein 8–10 cm starker Rücksprung im opus vittatum-Mauerwerk der Nischenrückwand erkennbar. Die Quaderlagen über dem Rücksprung weisen eine geringere Stärke und einen deutlich höheren Anteil an Buntsandsteinquäderchen auf als die auf Sicht gemauerte, mit rot bemaltem Fugenstrich versehene Schale unterhalb des Rücksprungs.

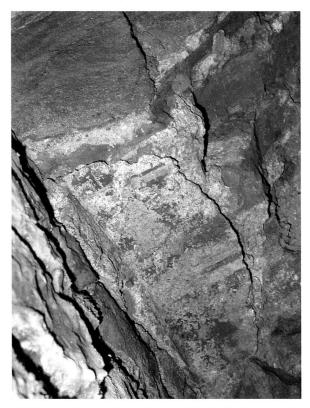
7). Die erwähnte Verwendung von zweitklassigem Steinmaterial machte einen solchen Verputz notwendig, um den unregelmässigen, stark von Mörtel verschmierten Fugenschnitt zu kaschieren. Interessanterweise besitzt die Bemalung des Verputzes nicht irgendeinen ornamentalen Dekor, sondern zeigt das Bild des Fugenschnitts, wie er sich bei einem Sandsteinbogen aus regelmässigen, grossen Keilsteinen ergibt (Abb. 8). Der Verputz weist dementsprechend 10-12 cm breite, mit dunkelroter Farbe aufgemalte Keilsteinimitationen auf, die von 3-4 cm breiten mörtelfarbigen Fugen, auf die wiederum rote Fugenstriche gemalt sind, voneinander getrennt werden (Abb. 8)10. Die Bemalung imitiert somit einen Werksteinbogen aus Buntsandstein, wie er für die dem Blendbogen gegenüberliegenden Halleneingänge zu vermuten und im Falle der nördlichen Eingangshalle auch nachweisbar ist¹¹. So gesehen handelt es sich also um eine Art «Illusionsmalerei», die eine sich normalerweise durch die Farben des gewählten Steinmaterials von selbst ergebende Polychromie des Mauerwerks kopiert. Die Gründe für diese Massnahme liegen, wie bereits erwähnt, in der Wahl des qualitativ minderwertigen Steinmaterials, das sich formal nicht so zurichten liess, dass der optische Effekt eines Werksteinbogens erzielt werden konnte.

Abb. 8: Augst, Theatersanierung (Grabung 2002.55). Blendbogen der südlichen Eingangshalle. Erhalten gebliebener Verputzrest an der Innenleibung des Sandsteinbogens (zur Lage vgl. Abb. 7). Die Bemalung des Verputzes imitiert einen Werksteinbogen aus Buntsandstein, dessen Keilsteine durch rot bemalte Fugen voneinander abgesetzt sind.

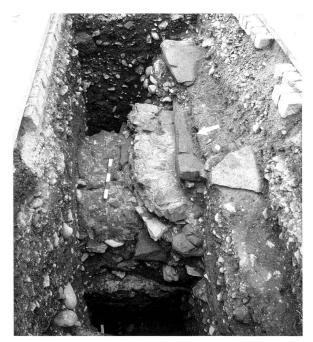
Abb. 11: Augst, Theatersanierung (Grabung 2002.55). Abwasserkanal, Einstiegschacht im nördlichen Abschnitt. Grabungssituation vor Ausweitung der Sondage nach Norden. Links die Aufsicht auf das mit reichlich Kalkmörtel gefügte Kanalgewölbe. Darauf aufsitzend der Einstiegschacht mit den nach Aufgabe des Schachts, vermutlich zur Bauzeit des jüngeren szenischen Theaters, aufgesetzten Buntsandsteinplatten der sekundären Abdeckung (Pfeil). Deutlich erkennbar ist das Fehlen der wohl aus Sandsteinquadern gefügten Schachtrahmung, die zur Zeit der Benützung den oberen Abschluss bildete.

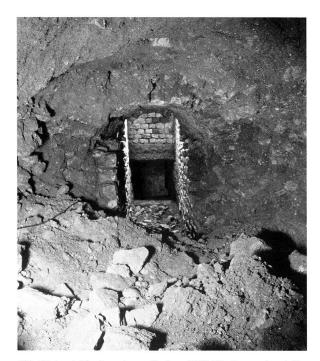
Abb. 13: Augst, Theatersanierung (Grabung 2002.55). Abwasserkanal, Verzweigung im Süden, südwestlicher Abschnitt. Blick vom südwestlichen, zerstörten Ende in Richtung Mündung. Im Vordergrund das kavernenartige Südwestende mit den ausgebrochenen Schalenquadern der Kanalwandung links im Bild. Im Zentrum der Sandsteinarchitrav hinter dem Einstiegschacht, der die Kanalhöhe im Bereich der Verzweigung auf 0,90 m reduziert (vgl. Abb. 14). Im oberen Bildteil ist der Querschnitt durch das teilweise zerstörte Kalksteingewölbe erkennbar.

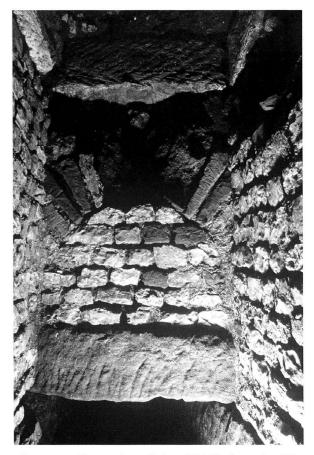
Unmittelbar hinter der Verzweigung führt ein Wartungsschacht durch das Gewölbe in den Abwasserkanal (Abb. 14). Wie die Kanalwandungen, so sind auch die Schachtwände aus Muschelkalk-Handquadern (opus vittatum) gefügt. In den Bereichen, in denen Gewölbe und Schachtwände aufeinander treffen, sind die Gewölbestirnen als sorgfältig gemauerte Sandsteinbögen ausgeführt (Abb. 14). Die den oberen Abschluss bildende, nach innen leicht vorkragende Schachtrahmung aus ca. 30 cm starken Buntsandsteinquadern ist in situ erhalten geblieben und belegt für die Einstiegöffnung eine Grösse von 0,82 m \times 0,73 m; hingegen fehlt die originale Abdeckplatte des Einstiegschachts (Abb. 14)³². Unmittelbar nordöstlich des

Abb. 14: Augst, Theatersanierung (Grabung 2002.55). Abwasserkanal, Verzweigung im Süden, südwestlicher Abschnitt. Einstiegschacht, Blick in Richtung Verzweigung. Über dem Sandsteinarchitrav der Mündung liegt der im Zentrum ausgebrochene Entlastungsbogen aus Buntsandsteinkeilen. Darüber die intakte Schachtrahmung aus grossen Buntsandsteinquadern; die Deckelplatte fehlt.

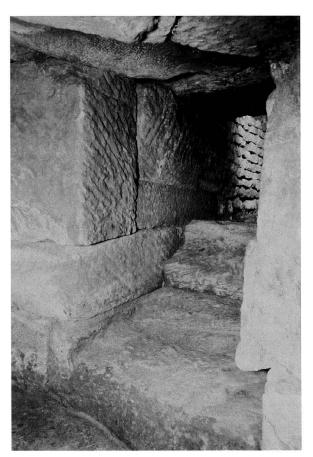
Abb. 15: Augst, Theatersanierung (Grabung 2002.55). Abwasserkanal, Verzweigung im Süden, südwestlicher Abschnitt. Mündungsbereich von der Verzweigung her gesehen (Blick nach Osten). Gut erkennbar der bauliche Verband zwischen dem opus vittatum-Mauerwerk des südöstlichen Kanalabschnitts und dem Quadermauerwerk des südwestlichen Kanalabschnitts. Der Südwestabschnitt mündet hier in einer treppenartig ausgebildeten, rund 0,80 m hohen Stufe in den Quaderkanal.

Schachts, im Bereich des Zusammenflusses der beiden Stränge, reduziert sich die Scheitelhöhe des südwestlichen Kanals von annähernd Stehhöhe (ca. 1,70 m) auf 0,90 m. Zur Reduktion der Kanalhöhe ist ein Buntsandsteinquader als Architrav eingebaut, der den Übergang zur flachen Eindeckung des dahinter liegenden Hauptstrangs gewährleistet (Abb. 13-15). Ein höhenmässig in der Fortsetzung des Gewölbes liegender Sandsteinbogen über dem Architrav sorgt für die statisch korrekte Druckentlastung (Abb. 14). Der Grund für die Reduktion der Kanalhöhe liegt in der Niveaudifferenz, welche die beiden Südstränge am Punkt ihres Zusammenkommens aufweisen. Während der Hauptstrang als unmittelbare Fortsetzung des südöstlichen Kanals dessen Gefälle übernimmt, mündet der südwestliche Kanal in einer rund 0,80 m hohen Stufe in das Kanalsystem. Die Anbindung erfolgt über eine treppenartig ausgebildete Stufe aus Buntsandstein, via die sich das vom Südforum her kommende Abwasser kaskadenartig in den Hauptkanal ergoss (Abb. 15). In den treppenförmigen Quader ist

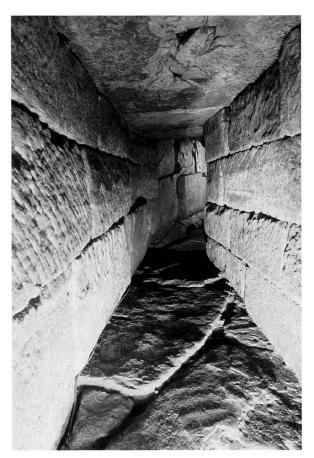
Abb. 16: Augst, Theatersanierung (Grabung 2002.55). Abwasserkanal, Verzweigung im Süden, südöstlicher Abschnitt mit Sandsteinkammer. Blick in den aus grossen Buntsandsteinquadern gefügten Hauptstrang. Die Wandung rechts weist vier Steinlagen auf, diejenige links lediglich deren drei. Die flache Eindeckung besteht ebenfalls aus grossen Sandsteinblöcken. Bemerkenswert ist der Boden aus Buntsandsteinquadern mit seinem diagonalen Fugenverlauf; verschiedentlich fassbare Quadernegative belegen, dass es sich um das Fundament einer älteren, bis jetzt nicht näher bekannten Baukonstruktion handeln muss, das erst sekundär als Kanalboden Verwendung fand.

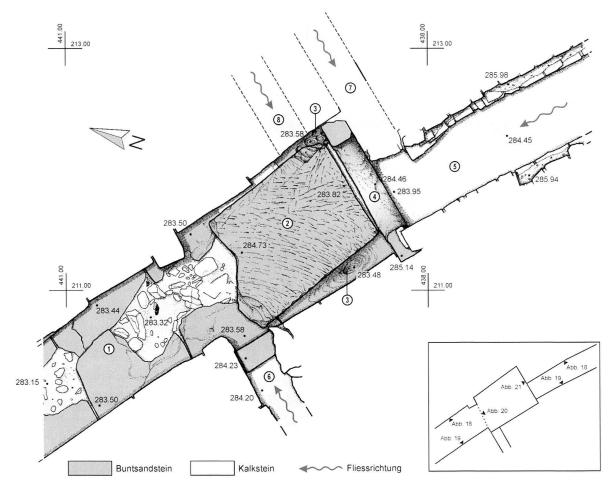
Abb. 17: Augst, Theatersanierung (Grabung 2002.55). Abwasserkanal, Verzweigung im Süden, südöstlicher Abschnitt mit Sandsteinkammer. Aufsicht auf den Baubefund der Sandsteinkammer (mutmassliches Tosbecken) mit Verlauf der einmündenden Seitenkanäle. M. 1:30.

- 1 Stark ausgewaschene Bodenplatten aus verhältnismässig weichem Buntsandstein (vgl. Abb. 23)
- 2 wohl im Rahmen der Umbauphase als «Prellstein» eingebrachte neue Bodenplatte; jüngere Phase der Sandsteinkammer (vgl. Abb. 23)

- 3 durch im Wasserwirbel drehende, kleine Steinchen verursachte Kuhlen (vgl. Abb. 32)
- 4 südöstliche Kammerwand mit U-förmiger Ausarbeitung als Einlauf für den südöstlichen Fortsetzungskanal (vgl. Abb. 23)

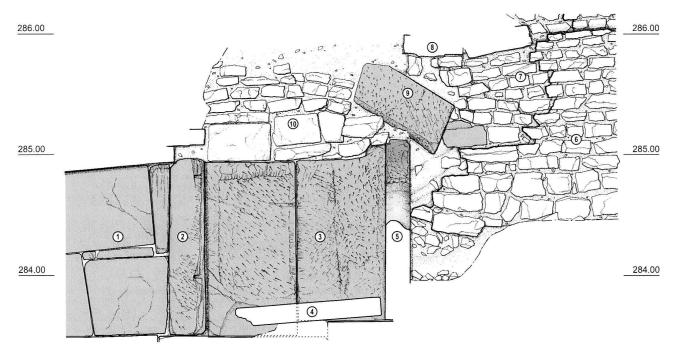
schluss ist heute zerstört, so dass eine in den nachrömisch abgelagerten Zerstörungsschichten entstandene natürliche Erdkuppel die aktuelle Überdeckung darstellt. Die Seitenwände über dem beckenartigen unteren Sandsteinteil der Kammer unterscheiden sich in ihrer Bauart erheblich. Während die Südwestwand ebenfalls aus einem grossen, heute zum Teil stark abgeschieferten Buntsandsteinquader besteht (Abb. 19,10), besitzt die Nordostwand eine ziemlich heterogen zusammengesetzte Schale aus groben Muschelkalk-Handquadern und grossen Korallenkalkblöcken, bei denen es sich mit grösster Wahrscheinlichkeit um Spolien handelt (Abb. 18,10).

Abb. 18: Augst, Theatersanierung (Grabung 2002.55). Abwasserkanal, Verzweigung im Süden, südöstlicher Abschnitt mit Sandsteinkammer. Ansicht an die Nordostwand der Sandsteinkammer (mutmassliches Tosbecken). M. 1:30.

- 1 Wangenmauern des Quaderkanals; ältere Bauphase
- 2 Türgewände der nordwestlichen Kammerwand mit Einarbeitungen zum Anbringen eines mutmasslichen Eisengitters

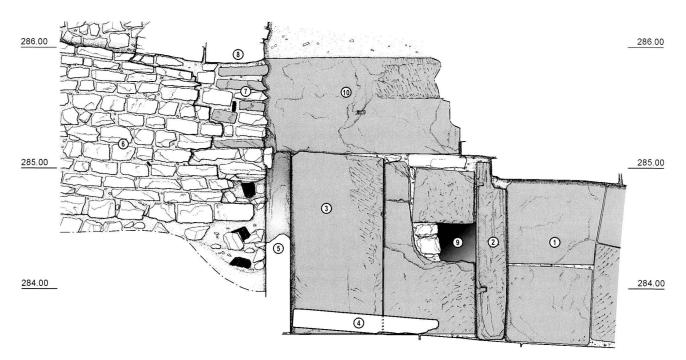
Abb. 19: Augst, Theatersanierung (Grabung 2002.55). Abwasserkanal, Verzweigung im Süden, südöstlicher Abschnitt mit Sandsteinkammer. Ansicht an die Südwestwand der Sandsteinkammer (mutmassliches Tosbecken). M. 1:30.

- 3 stark abgeriebene Oberfläche in diesem Bereich der Kammerwand, vermutlich durch an die Wand spritzendes Wasser entstanden; ältere Phase der Sandsteinkammer

- 4 wohl im Rahmen der Umbauphase als «Prellstein» eingebrachte neue Bodenplatte; jüngere Phase der Sandsteinkammer
- 5 südöstliche Kammerwand mit U-förmiger Ausarbeitung als Einlauf für den südöstlichen Fortsetzungskanal

- 8 Sandsteinarchitrav der Kammermündung des südöstlichen Fortsetzungskanals; jüngere Phase der Sandsteinkammer (vgl. Abb. 28)
- 9 nachträglich eingefügter, vermutlich vom Südforum her kommender, südwestlicher Seitenkanal; jüngere Phase der Sandsteinkammer

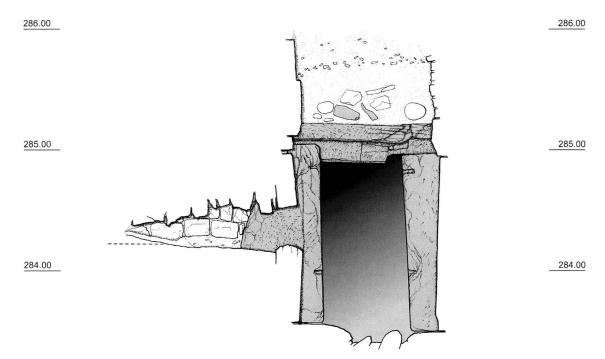
Abb. 20: Augst, Theatersanierung (Grabung 2002.55). Abwasserkanal, Verzweigung im Süden, südöstlicher Abschnitt mit Sandsteinkammer. Ansicht an die Nordwestwand der Sandsteinkammer (mutmassliches Tosbecken). Türartige Konstruktion mit vier Einarbeitungen zum Anbringen eines mutmasslichen Eisengitters (vgl. Abb. 22). Links ein Schnitt durch den vermutlich vom Südforum her kommenden, südwestlichen Seitenkanal, der in Zusammenhang mit Umbaumassnahmen an der Sandsteinkammer angelegt wurde. M. 1:30.

Nicht gänzlich zu klären ist die Bedeutung von vier seitlich in das Sandsteingewände der Türkonstruktion der nordwestlichen Kammerwand eingearbeiteten Vertiefungen (Abb. 20; 22). Je zwei sich entsprechende, ca. 7 cm \times 3 cm grosse und 4–5 cm tiefe Löcher sind von der Kammerseite her links und rechts in die Gewändeplatten eingearbeitet worden. Zwar haben sich in den Löchern keinerlei Eisenspuren gefunden, dennoch ist aufgrund der Disposition am ehesten zu vermuten, dass hier einst von

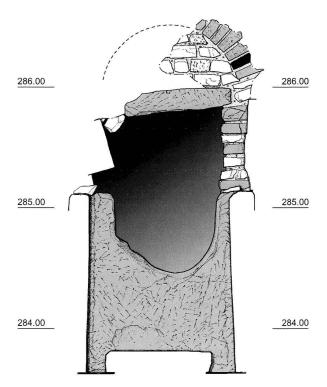
Abb. 21: Augst, Theatersanierung (Grabung 2002.55). Abwasserkanal, Verzweigung im Süden, südöstlicher Abschnitt mit Sandsteinkammer. Ansicht an die Südostwand der Sandsteinkammer (mutmassliches Tosbecken). U-förmige Ausarbeitung als Mündung des südöstlichen Fortsetzungskanals; darüber ein Architrav aus Buntsandstein (vgl. Abb. 24). Der aus Buntsandsteinkeilen (und einem Ziegelkeil) gefertigte Bogen dient einerseits als Haupt für die Überwölbung des südöstlichen Fortsetzungskanals, andererseits als Entlastungsbogen für den Sandsteinarchitrav (vgl. Abb. 27). M. 1:30.

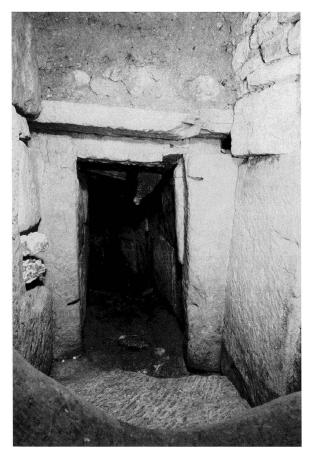
Abb. 22: Augst, Theatersanierung (Grabung 2002.55). Abwasserkanal, Verzweigung im Süden, südöstlicher Abschnitt mit Sandsteinkammer. Blick von Südosten in die Sandsteinkammer. Erkennbar ist die türartige Konstruktion mit den Ausarbeitungen zum Einlassen eines mutmasslichen Eisengitters, links der zur jüngeren Phase der Kammer gehörende südwestliche Seitenkanal.

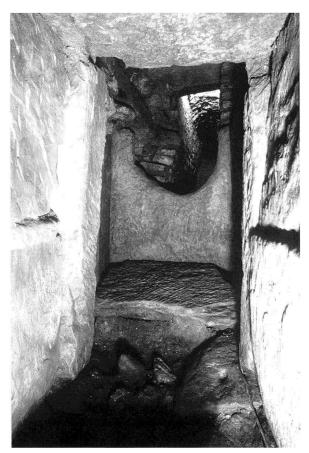
Abb. 23: Augst, Theatersanierung (Grabung 2002.55). Abwasserkanal, Verzweigung im Süden, südöstlicher Abschnitt mit Sandsteinkammer. Blick von Nordwesten, vom Quaderkanal aus in die Sandsteinkammer. Im Zentrum die U-förmige Mündung des südöstlichen Fortsetzungskanals und zu deren Füssen die beim Umbau eingesetzte neue Bodenplatte. Unmittelbar vor der Bodenplatte sind die stark ausgewaschenen Quader des ursprünglichen Kanalbodens zu erkennen.

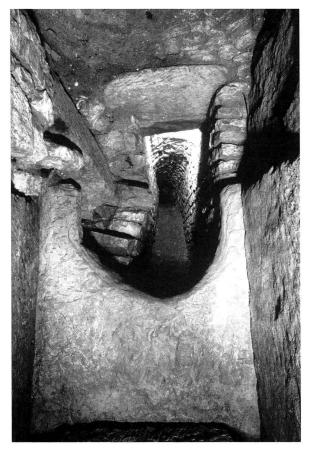
Abb. 24: Augst, Theatersanierung (Grabung 2002.55). Abwasserkanal, Verzweigung im Süden, südöstlicher Abschnitt mit Sandsteinkammer. Blick von Nordwesten, von der Sandsteinkammer aus in den südöstlichen Fortsetzungskanal. Im Zentrum die U-förmig ausgehauene Mündung; in der oberen Bildhälfte der Sandsteinarchitrav mit dem Entlastungsbogen aus Buntsandsteinkeilen (vgl. Abb. 27). Links der verstürzte Sandsteinarchitrav des von den Frauenthermen her kommenden, nordöstlichen Seitenkanals (vgl. Abb. 29).

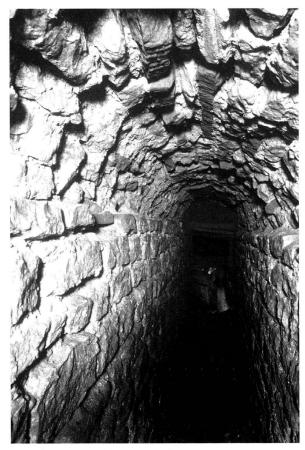
Abb. 25: Augst, Theatersanierung (Grabung 2002.55). Abwasserkanal, Verzweigung im Süden, südöstlicher Abschnitt mit Sandsteinkammer. Blick von Südosten in den südöstlichen Fortsetzungskanal mit Wangen aus opus vittatum-Mauerwerk und über Schalung errichtetem Kalksteingewölbe (vgl. auch Detail Abb. 26)

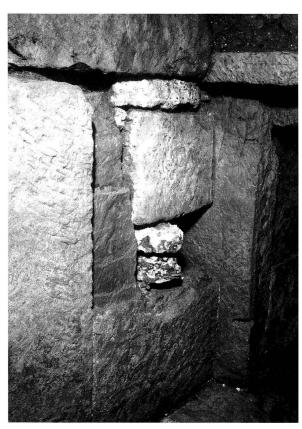
Abb. 28: Augst, Theatersanierung (Grabung 2002.55). Abwasserkanal, Verzweigung im Süden, südöstlicher Abschnitt mit Sandsteinkammer. Blick von Osten in die Sandsteinkammer. Rechts die türartige Konstruktion mit Einarbeitungen zum Anbringen eines mutmasslichen Eisengitters. Links die Mündung des vom Südforum her kommenden, südwestlichen Seitenkanals, der in Zusammenhang mit Umbaumassnahmen an der Sandsteinkammer angelegt wurde.

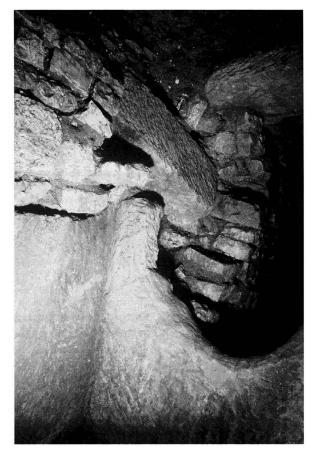
Abb. 29: Augst, Theatersanierung (Grabung 2002.55). Abwasserkanal, Verzweigung im Süden, südöstlicher Abschnitt mit Sandsteinkammer. Blick von Westen in die Sandsteinkammer. Verstürzter Sandsteinarchitrav des von den Frauenthermen her kommenden, nordöstlichen Seitenkanals der jüngeren Phase der Sandsteinkammer.

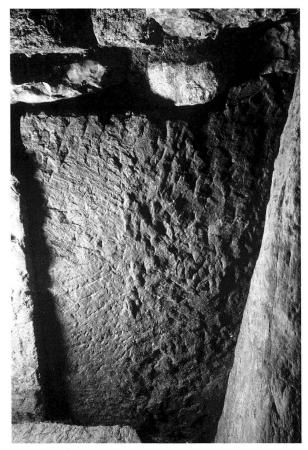
Abb. 30: Augst, Theatersanierung (Grabung 2002.55). Abwasserkanal, Verzweigung im Süden, südöstlicher Abschnitt mit Sandsteinkammer. Blick von Südwesten an die Abarbeitung an der nordöstlichen Kammerwand, die für die ältere Phase der Sandsteinkammer an dieser Stelle eine Querwand belegt.

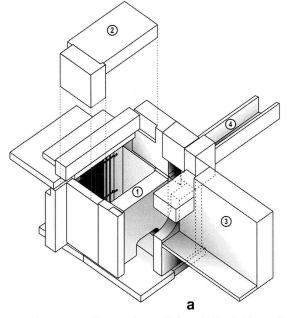
Abb. 31: Augst, Theatersanierung (Grabung 2002.55). Abwasserkanal, Verzweigung im Süden, südöstlicher Abschnitt mit Sandsteinkammer. Rekonstruktionsvorschlag für die beiden Bauphasen der Sandsteinkammer. Unmassstäbliche Isometrie.

der Kammerseite her ein eisernes Gitter eingebleit war (Abb. 31). Welchem Zweck eine solche Konstruktion gedient haben könnte, bleibt jedoch unklar. Stellt das Gitter lediglich eine Absperrung dar, die für eine Unterteilung der verschiedenen Kanalabschnitte sorgte, oder handelt es sich um eine Art Rechen zum Zurückhalten von Grobkomponenten, die über zum Teil offene Zuflusskanäle in das Abwassersystem gelangen konnten? Was die Chronologie betrifft, lässt sich nicht feststellen, ob die mutmassliche Gitterkonstruktion bereits zur ursprünglichen Phase oder erst zur Umbauphase gehört. Die intakten Versturzschichten über der Kammer zeigen jedoch zumindest, dass davon ausgegangen werden kann, dass die besagten Einarbeitungen antik entstanden sind und nicht etwa das Resultat einer neuzeitlichen Absperrung darstellen.
