Das römische Theater von Augst: Sanierungs- und Forschungsarbeiten 2002

Thomas Hufschmid

Im Rahmen der Sanierungsarbeiten konnte per Ende Jahr die letzte Etappe der Rekonstruktion des untersten Sitzstufenrangs abgeschlossen werden. Daneben konzentrierten sich die Arbeiten auf die Sicherung und Sanierung der oberen Bereiche des Mittelvomitoriums. Mit Hilfe von Injektionsankern wurden die statisch gefährdeten Eckzonen zur Peripherie hin stabilisiert. Die zum Teil noch grossflächig erhaltenen antiken Mauerschalen der Entlastungsbögen wurden sorgfältig gesichert, wo nötig geklebt und mit Restauriermörtel neu verfügt. Ähnliche Arbeiten wurden auch an den Mauerschalen der Peripherie von Keil 2 durchgeführt. Im Herbst konnte schliesslich auch die Restaurierung des Westcarers des Amphitheaters abgeschlossen werden.

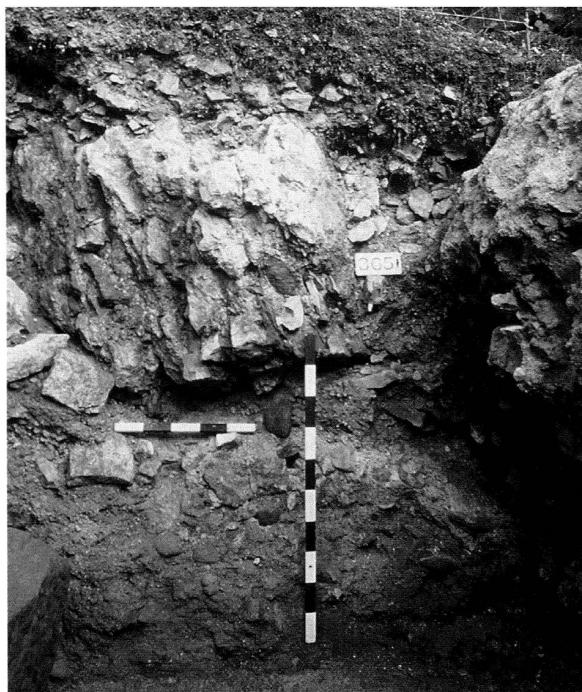
sich zwei massive, rund 1,10 m dicke Mauerklötze, deren Kleinquader-Mauerwerk (*opus vittatum*) noch im Mörtelverband war (Abb. 2). Die Mauerstücke müssen nach der Plünderung des jüngeren szenischen Theaters im Verlauf des Zerfallsprozesses des Bauwerks aus über der Funda-

Abb. 2: Augst, Theatersanierung (Grabung 2002.55). Blendbogen der südlichen Eingangshalle. Lage des Restes eines Blendbogens aufweisenden, abgestürzten Mauerstücks im Schutt der südlichen Eingangshalle. Am unteren Bildrand die Reste der Fundamentplatte auf der einst die Buntsandsteinquader des Südhallenfundaments ruhten.

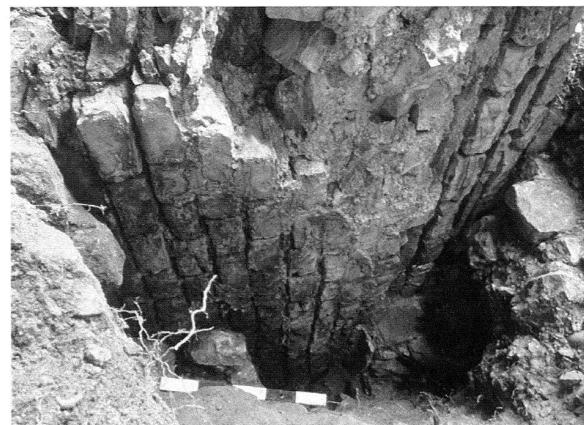
Abb. 3: Augst, Theatersanierung (Grabung 2002.55). Blendbogen der südlichen Eingangshalle. Ansicht an die im Befund untere Mauerschale des abgestürzten Mauerblocks mit Blendbogenrest und bogenförmig verlaufender Mörtelbraue. Zustand während der Freilegung.

Der westliche der beiden abgestürzten, in *opus vittatum*-Technik errichteten Mauerblöcke wies noch bis zu 16 übereinander liegende Reihen von Muschelkalk-Handquadern auf (Abb. 3; 4). Da beide Mauerschalen erhalten sind, lässt sich die Mauerdicke evaluieren, sie beträgt im unteren Teil 105–110 cm. Im oberen Teil besitzt die Mauer auf der vorderen Seite, am Ansatzpunkt des Innenscheitels des Blendbogens, einen 8–10 cm tiefen Absatz, der die Mauerstärke auf 100 cm reduziert (Abb. 5,3). Das Mauerwerk oberhalb des Absatzes unterscheidet sich deutlich von der auf Sicht gemauerten Mauerschale unterhalb des Absatzes. Während die untere Mauerpartie fast ausschliesslich aus regelmässigen, sehr kantigen, 6–8 cm hohen Muschelkalk-Handquadern gefügt ist, weist die über dem Absatz gelegene Zone

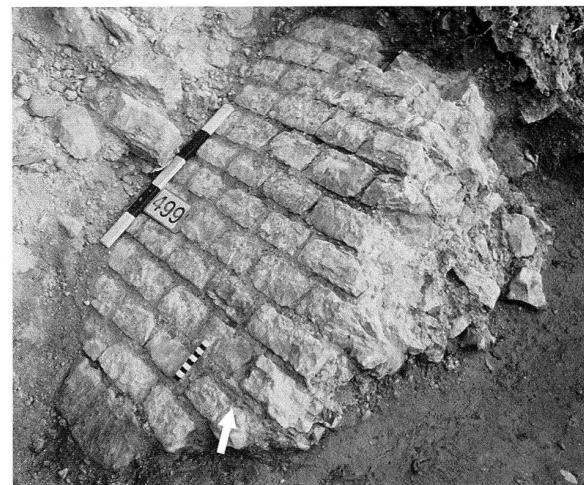
Abb. 4: Augst, Theatersanierung (Grabung 2002.55). Blendbogen der südlichen Eingangshalle. Ansicht auf die im Befund oben liegende, rückwärtige Mauerschale des abgestürzten Mauerblocks mit Blendbogenrest. Erhalten sind zehn regelmäßig gesetzte, ca. 9–10 cm hohe Handquaderschichten und darüber, korrespondierend mit einem Absatz auf der gegenüberliegenden Mauerschale, drei dinnere Steinlagen von lediglich 7–8 cm Stärke. Der Pfeil markiert die Lage eines erhalten gebliebenen Rests von rot bemaltem Fugenstrich (vgl. Detail Abb. 5).

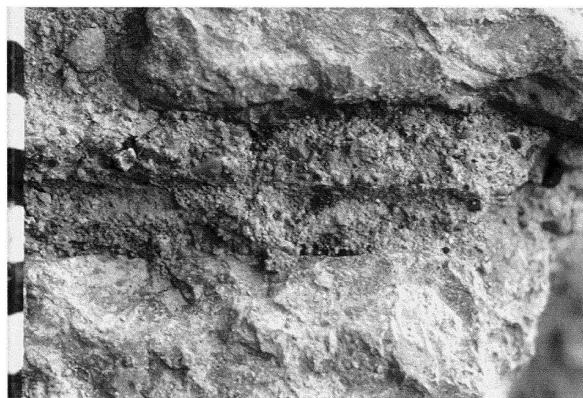
Abb. 5: Augst, Theatersanierung (Grabung 2002.55). Blendbogen der südlichen Eingangshalle. Detail von Abb. 4. Rest von halbkreisförmig eingeritztem, rot bemaltem Fugenstrich *in situ*. Darüber anhaftender Mauermörtel einer jüngeren Bauphase.

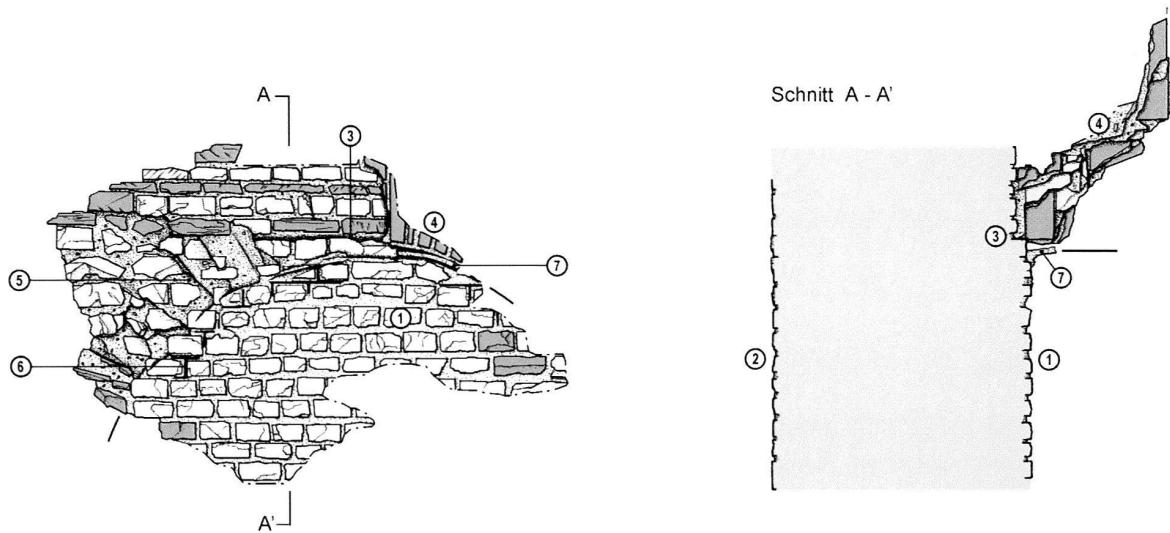
Von ausserordentlichem Interesse ist nun aber, wie bereits erwähnt, die Vorderseite (im angetroffenen Befund die Unterseite) des verstürzten Mauerkörpers (Abb. 6; 7). Hier haben sich verschiedene Überreste erhalten, die den Nachweis erlauben, dass dem Kalksteinmauerwerk ein Bogen aus Buntsandstein vorgeblendet war⁷. Im Scheitelbereich sind mindestens fünf Keilsteine partiell erhalten geblieben, die einen sicheren Nachweis für die Machart des Bogens erbringen (Abb. 6,4). Das verwendete Sandsteinmaterial ist dabei von eher schlechter Qualität; der Stein weist sehr oft tonige Lager auf und neigt zum Aufschiefern in zum Teil dünne Platten. Das Gefüge des Blendbogens ist dementsprechend recht kleinteilig und besitzt einen hohen Mörtelanteil (Abb. 7). Stellenweise besitzt die Baustuktur fast eher den Charakter eines stark mit radial gesetzten

Abb. 6: Augst, Theatersanierung (Grabung 2002.55). Blendbogen der südlichen Eingangshalle. Ansicht und Schnitt des erhaltenen Baubefunds. M. 1:30.

- 1 Frontseitige Mauerschale aus Kleinquaderwerk (opus vittatum) mit Handquadern aus Muschelkalk und Buntsandstein
- 2 rückwärtige Mauerschale aus Kleinquaderwerk (opus vittatum) mit Handquadern aus Muschelkalk
- 3 Absatz in der frontseitigen Mauerschale; das Mauerwerk über dem Absatz besteht überwiegend aus länglichen, plattigen Steinen und besitzt einen deutlich höheren Anteil an Buntsandsteinquaderchen
- 4 in situ verbliebene Reste des Blendbogens aus Buntsandstein und Kalkmörtel
- 5 Negativabdrücke des Blendbogens im anhaftenden Kalkmörtel
- 6 halbkreisförmig eingedrückter, rot bemalter Fugenstrich
- 7 Reste von bemaltem, Sandsteinquader imitierendem Verputz.

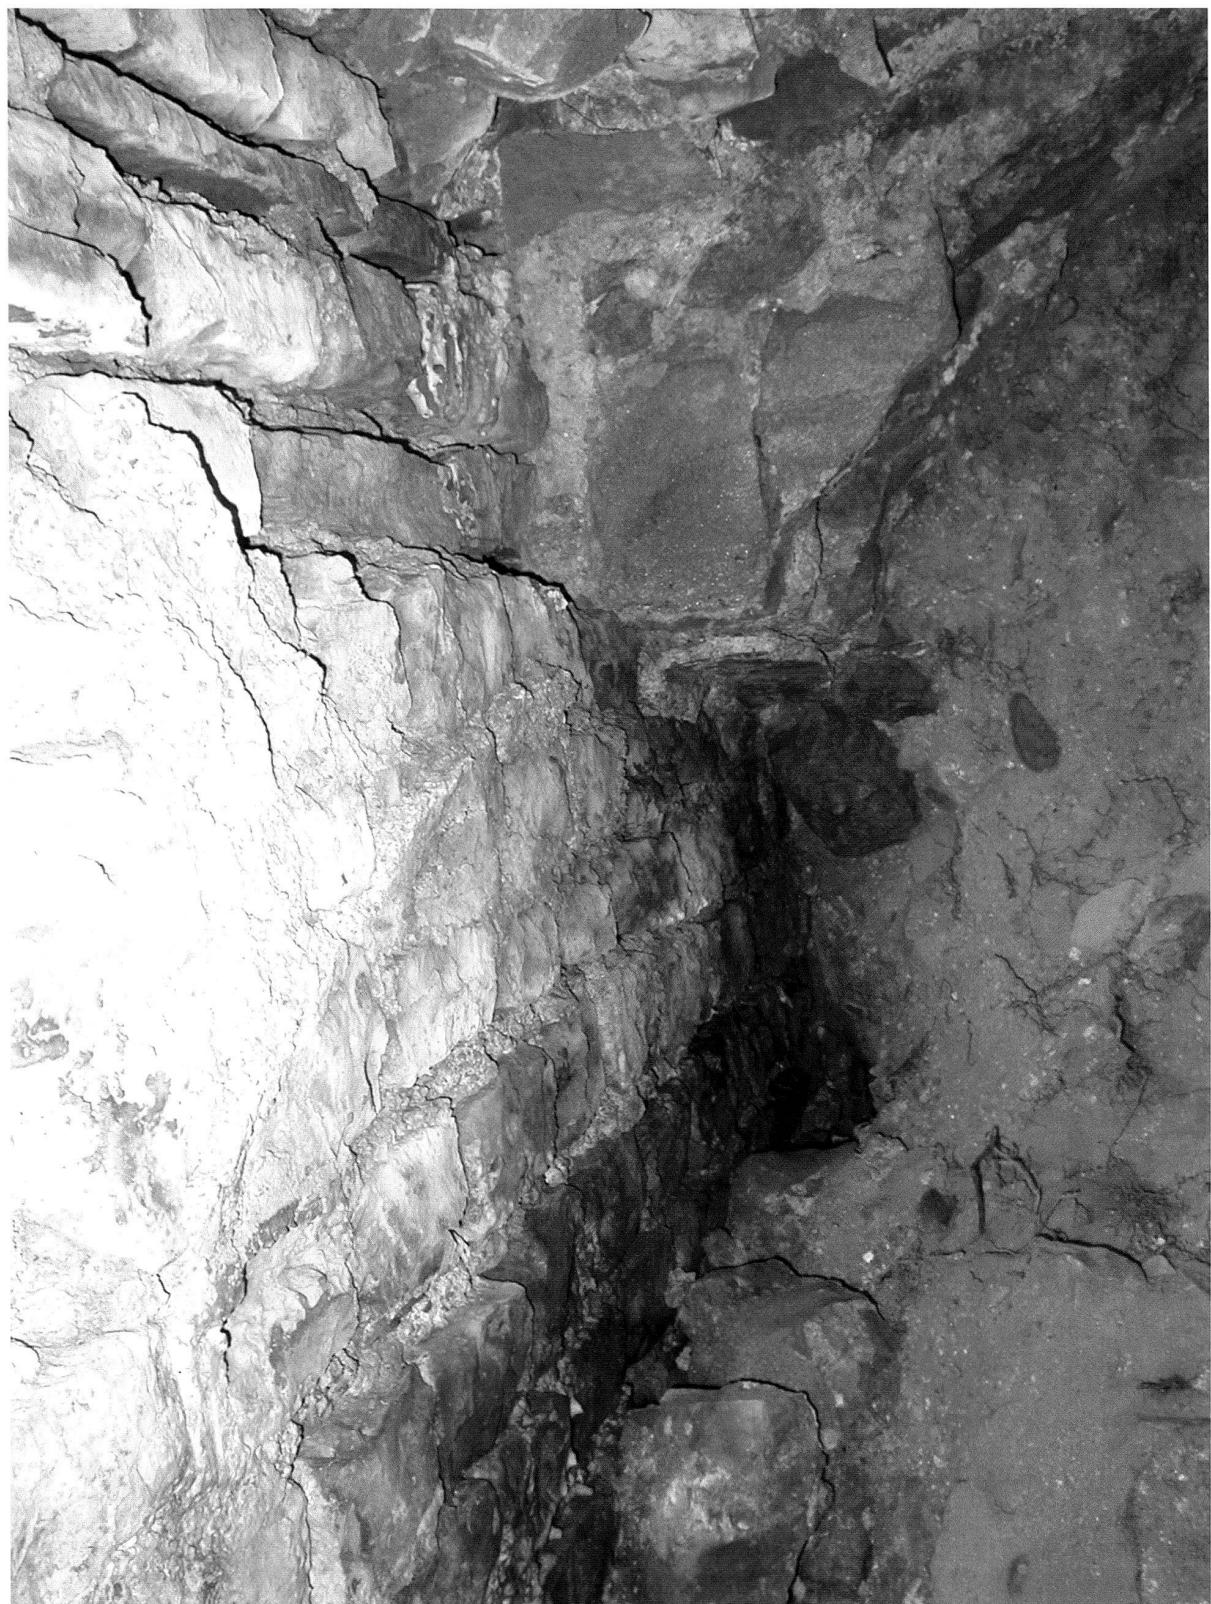
Abb. 7: Augst, Theatersanierung (Grabung 2002.55). Blendbogen der südlichen Eingangshalle. Die Abbildung gibt die Lage des Blendbogens in seinem ursprünglichen baulichen Zusammenhang wieder. Deutlich erkennbar ist die bogenförmig verlaufende Mörtelbraue am Übergang von der Nischenrückwand zur inneren Leibung des Buntsandsteinbogens. Im Zentrum der Verputzrest mit der aufgemalten Sandsteinquaderimitation (vgl. Abb. 8). Korrespondierend mit dem Scheitel der Innenleibung des Bogens ist ein 8–10 cm starker Rücksprung im opus vittatum-Mauerwerk der Nischenrückwand erkennbar. Die Quaderlagen über dem Rücksprung weisen eine geringere Stärke und einen deutlich höheren Anteil an Buntsandsteinquäderchen auf als die auf Sicht gemauerte, mit rot bemaltem Fugenstrich versehene Schale unterhalb des Rücksprungs.

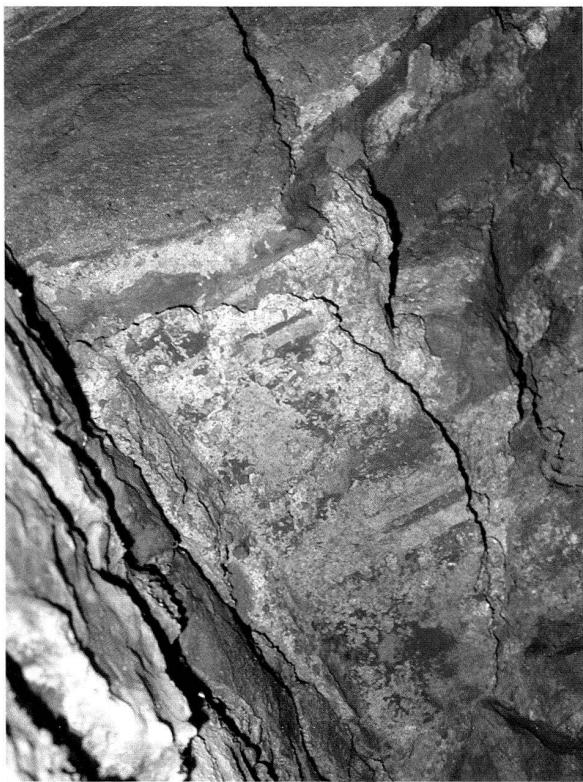
7). Die erwähnte Verwendung von zweitklassigem Steinmaterial machte einen solchen Verputz notwendig, um den unregelmässigen, stark von Mörtel verschmierten Fugenchnitt zu kaschieren. Interessanterweise besitzt die Bemalung des Verputzes nicht irgendeinen ornamentalen Dekor, sondern zeigt das Bild des Fugenschnitts, wie er sich bei einem Sandsteinbogen aus regelmässigen, grossen Keilsteinen ergibt (Abb. 8). Der Verputz weist dementsprechend 10–12 cm breite, mit dunkelroter Farbe aufgemalte Keilsteinimitationen auf, die von 3–4 cm breiten mörtelfarbigen Fugen, auf die wiederum rote Fugenstriche gemalt sind, voneinander getrennt werden (Abb. 8)¹⁰. Die Bemalung imitiert somit einen Werksteinbogen aus Buntsandstein, wie er für die dem Blendbogen gegenüberliegenden Halleneingänge zu vermuten und im Falle der nördlichen Eingangshalle auch nachweisbar ist¹¹. So gesehen handelt es sich also um eine Art «Illusionsmalerei», die eine sich normalerweise durch die Farben des gewählten Steinmaterials von selbst ergebende Polychromie des Mauerwerks kopiert. Die Gründe für diese Massnahme liegen, wie bereits erwähnt, in der Wahl des qualitativ minderwertigen Steinmaterials, das sich formal nicht so zurichten liess, dass der optische Effekt eines Werksteinbogens erzielt werden konnte.

Abb. 8: Augst, Theatersanierung (Grabung 2002.55). Blendbogen der südlichen Eingangshalle. Erhalten gebliebener Verputzrest an der Innenleibung des Sandsteinbogens (zur Lage vgl. Abb. 7). Die Bemalung des Verputzes imitiert einen Werksteinbogen aus Buntsandstein, dessen Keilsteine durch rot bemalte Fugen voneinander abgesetzt sind.

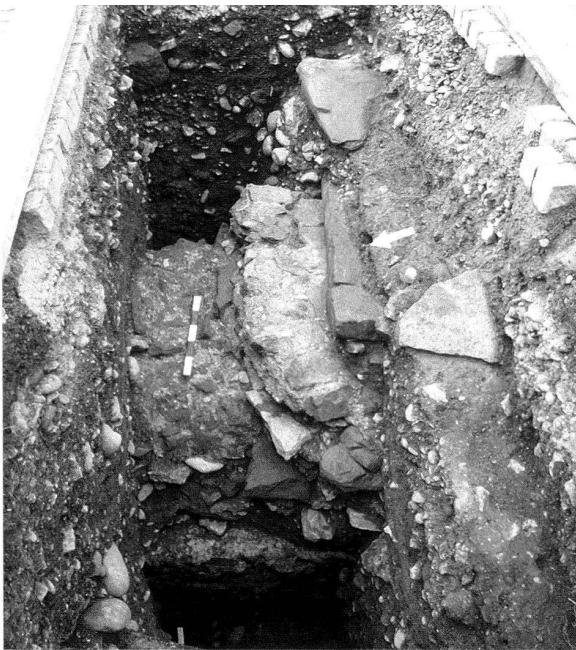
erte Gewölbeabschnitt ursprünglich zum Amphitheater gehört haben und beim Bau des jüngeren szenischen Theaters mit einem auf Schalung gegossenen Mörtelgewölbe in Richtung Süden verlängert worden sein²⁴. Im Zuge dieser Umbaumassnahmen scheint nun, wie der Aufschluss von 2002 vermuten lässt, der vorliegende Einstiegschacht aufgegeben worden zu sein. Die mutmassliche Rahmung aus Sandsteinquadern wurde dabei zur anderweitigen Verwendung entfernt, während die beiden *in situ* angetroffenen flachen Platten als Abdeckung über die Schachttöffnung gelegt wurden, um darüber Planieschichten zur Anhebung des Terrains einbringen zu können (Abb. 11)²⁵. Als Ersatz für diesen älteren Einstiegschacht wurde zur Bauzeit des

Abb. 11: Augst, Theatersanierung (Grabung 2002.55). Abwasserkanal, Einstiegschacht im nördlichen Abschnitt. Grabungssituation vor Ausweitung der Sondage nach Norden. Links die Aufsicht auf das mit reichlich Kalkmörtel gefügte Kanalgewölbe. Darauf aufsitzend der Einstiegschacht mit den nach Aufgabe des Schachts, vermutlich zur Bauzeit des jüngeren szenischen Theaters, aufgesetzten Buntsandsteinplatten der sekundären Abdeckung (Pfeil). Deutlich erkennbar ist das Fehlen der wohl aus Sandsteinquadern gefügten Schachtrahmung, die zur Zeit der Benützung den oberen Abschluss bildete.

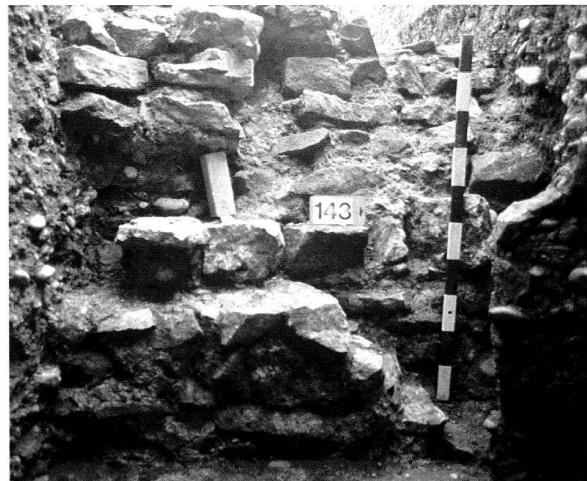
Abb. 12: Augst, Theatersanierung (Grabung 2002.55). Abwasserkanal, Einstiegschacht im nördlichen Abschnitt. Blick von Westen an die Kanalwange, das Gewölbe und die Aussenwand des Einstiegschachts. In der unteren Bildhälfte die abgetreppt verlaufende Baufuge, die zeigt, dass die Kanalwange rechts jünger sein muss als das Mauerstück links. Aufgrund des Mauerverlaufs und des Baubefunds auf der Innenseite des Abwasserkanals wird deutlich, dass es sich bei dem älteren Mauerstück links vermutlich um einen weiteren Rest der vortheaterzeitlichen Bebauung handelt, der in diesem Abschnitt in die Kanalwandung integriert wurde.

In der westlichen Aussenwange des Abwasserkanals fand sich im sondierten Bereich zudem eine deutliche, getreppelte verlaufende Baufuge, die auf eine ältere Bauphase hinweist (Abb. 12). Die Mauerflucht besitzt an dieser Stelle einen Versatz von rund 40 cm, wobei der nördliche, vorstehende Teil den älteren Abschnitt darstellt, während das südl.che, das Gewölbe tragende Mauerstück auf die getreppte Abbruchkrone aufgesetzt ist. Von dieser Fuge ist allerdings im Inneren des Kanals keine Spur zu entdecken. Im Gegen teil, die Innenseite der Wangenmauern zeichnet sich durch eine bemerkenswert homogene Baustuktur aus, die deutlich belegt, dass die Wangen dieses Abschnitts aus einem Guss bestehen müssen²⁷. Es ist zu vermuten, dass der auf der Aussenseite erkennbare ältere Mauerkörper nicht in direktem Zusammenhang mit dem Abwasserkanal steht, sondern den Rest eines älteren Mauerzugs darstellt, der beim Errichten des Kanals nur teilweise abgebrochen worden ist, so dass die stehen gebliebenen Teile in die neue Baustuktur integriert wurden²⁸. Absolutchronologisch lässt sich dieser ältere Mauerrest nicht klar eingrenzen. Aufgrund

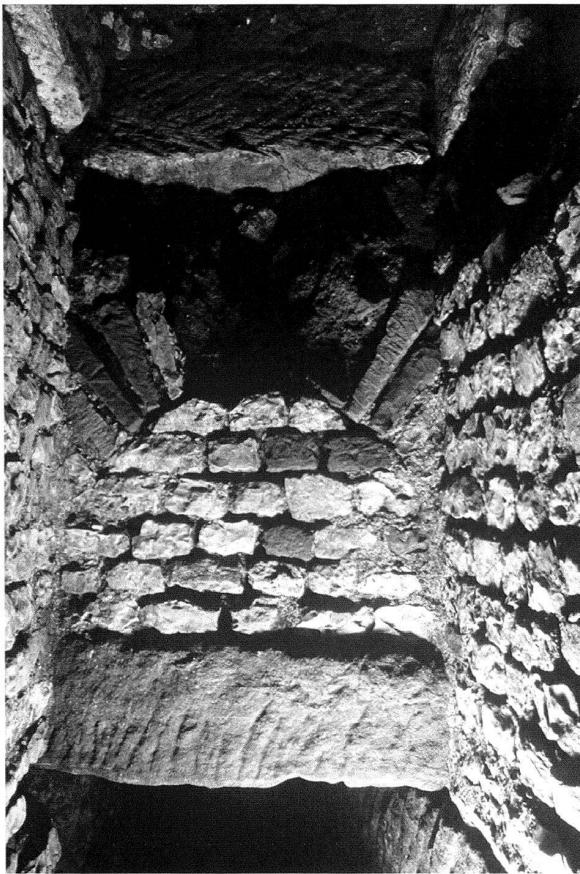
Abb. 14: Augst, Theatersanierung (Grabung 2002.55). Abwasserkanal, Verzweigung im Süden, südwestlicher Abschnitt. Einstiegschacht, Blick in Richtung Verzweigung. Über dem Sandsteinarchitrav der Mündung liegt der im Zentrum ausgebrochene Entlastungsbogen aus Buntsandsteinkeilen. Darüber die intakte Schachtrahmung aus grossen Buntsandsteinquadern; die Deckplatte fehlt.

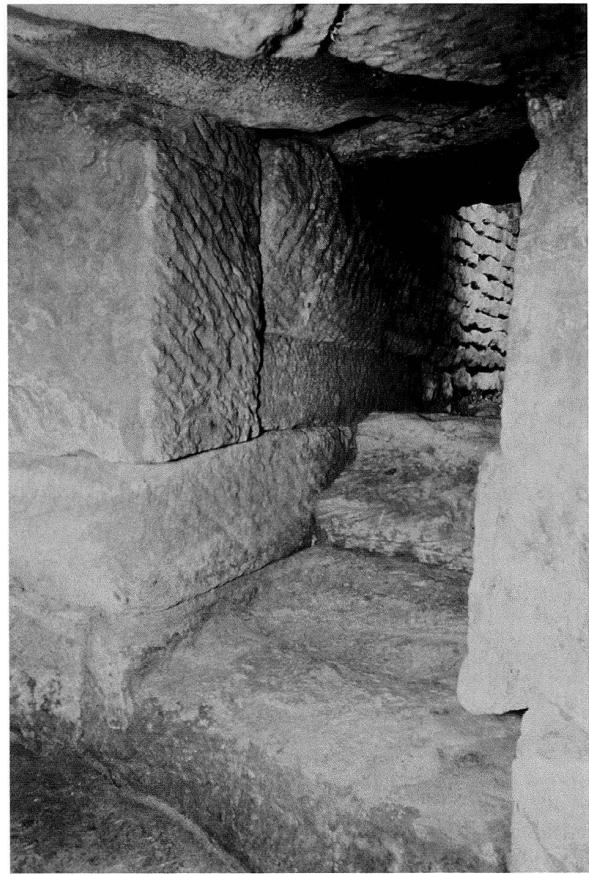
Abb. 15: Augst, Theatersanierung (Grabung 2002.55). Abwasserkanal, Verzweigung im Süden, südwestlicher Abschnitt. Mündungsbereich von der Verzweigung her gesehen (Blick nach Osten). Gut erkennbar der bauliche Verband zwischen dem opus vittatum-Mauerwerk des südöstlichen Kanalabschnitts und dem Quadermauerwerk des südwestlichen Kanalabschnitts. Der Südwestabschnitt mündet hier in einer treppenartig ausgebildeten, rund 0,80 m hohen Stufe in den Quaderkanal.

Schachts, im Bereich des Zusammenflusses der beiden Stränge, reduziert sich die Scheitelhöhe des südwestlichen Kanals von annähernd Stehhöhe (ca. 1,70 m) auf 0,90 m. Zur Reduktion der Kanalhöhe ist ein Buntsandsteinquader als Architrav eingebaut, der den Übergang zur flachen Eindeckung des dahinter liegenden Hauptstrangs gewährleistet (Abb. 13–15). Ein höhenmäßig in der Fortsetzung des Gewölbes liegender Sandsteinbogen über dem Architrav sorgt für die statisch korrekte Druckentlastung (Abb. 14). Der Grund für die Reduktion der Kanalhöhe liegt in der Niveaudifferenz, welche die beiden Südstränge am Punkt ihres Zusammenkommens aufweisen. Während der Hauptstrang als unmittelbare Fortsetzung des südöstlichen Kanals dessen Gefälle übernimmt, mündet der südwestliche Kanal in einer rund 0,80 m hohen Stufe in das Kanalsystem. Die Anbindung erfolgt über eine treppenartig ausgebildete Stufe aus Buntsandstein, via die sich das vom Südforum her kommende Abwasser kaskadenartig in den Hauptkanal ergoss (Abb. 15). In den treppenförmigen Quader ist

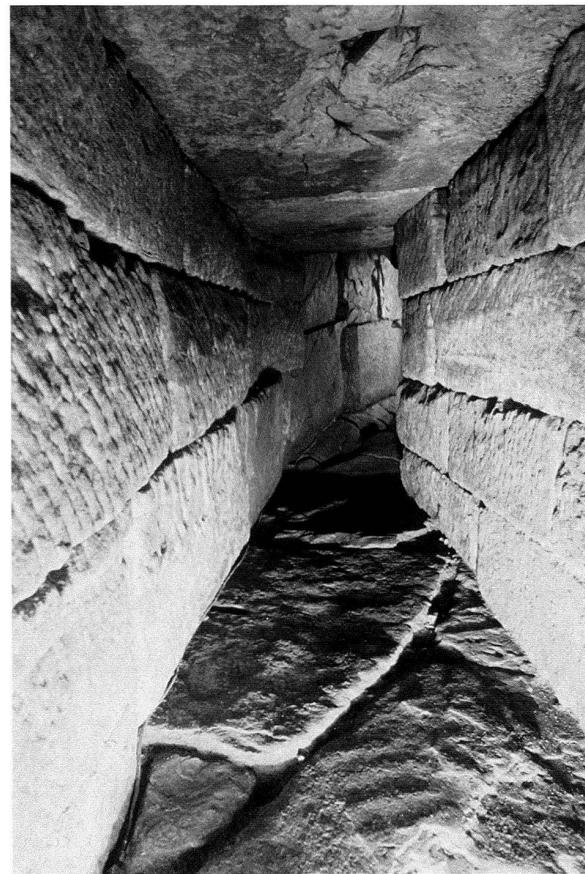
Abb. 16: Augst, Theatersanierung (Grabung 2002.55). Abwasserkanal, Verzweigung im Süden, südöstlicher Abschnitt mit Sandsteinkammer. Blick in den aus grossen Buntsandsteinquadern gefügten Hauptstrang. Die Wandung rechts weist vier Steinlagen auf, diejenige links lediglich deren drei. Die flache Eindeckung besteht ebenfalls aus grossen Sandsteinblöcken. Bemerkenswert ist der Boden aus Buntsandsteinquadern mit seinem diagonalen Fugenverlauf; verschiedentlich fassbare Quadernegative belegen, dass es sich um das Fundament einer älteren, bis jetzt nicht näher bekannten Baukonstruktion handeln muss, das erst sekundär als Kanalboden Verwendung fand.

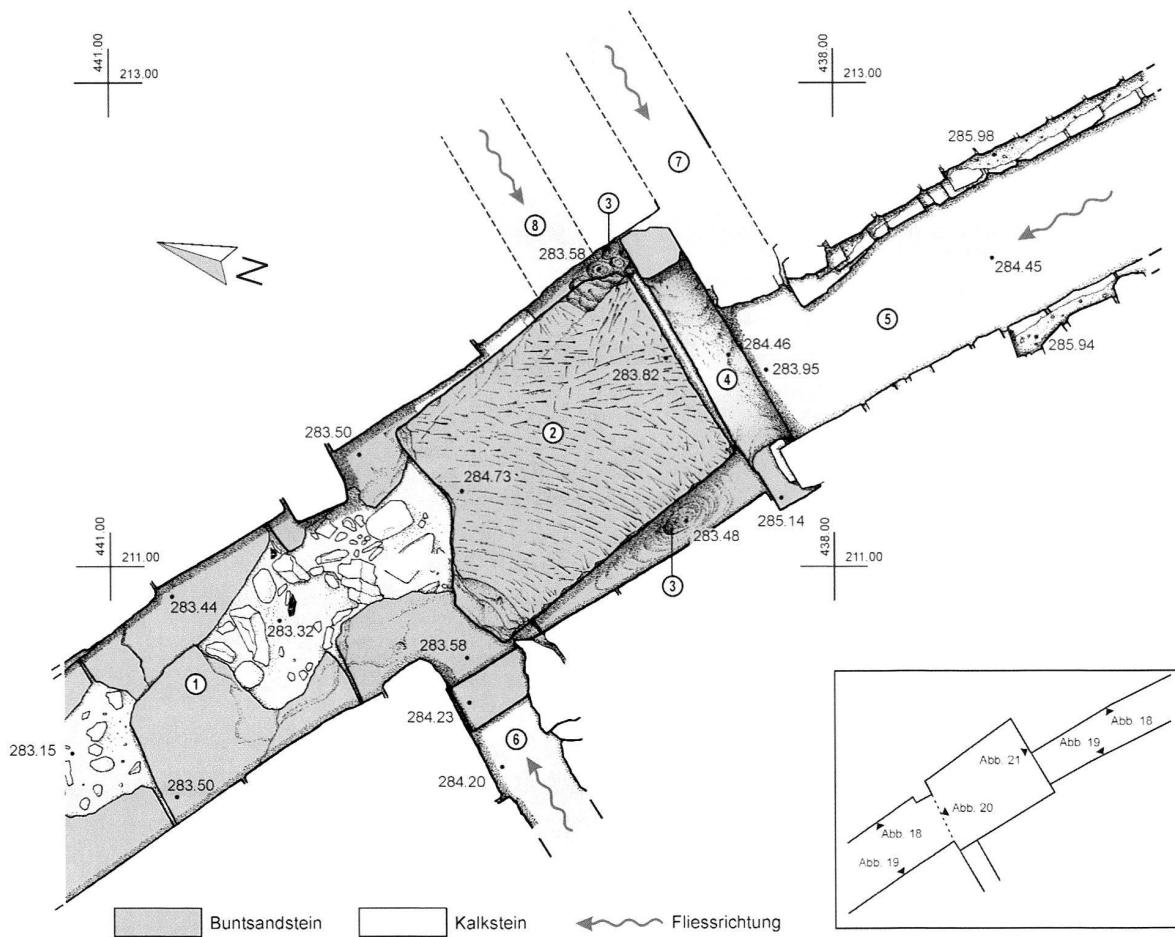
Abb. 17: Augst, Theatersanierung (Grabung 2002.55). Abwasserkanal, Verzweigung im Süden, südöstlicher Abschnitt mit Sandsteinkammer. Aufsicht auf den Baubefund der Sandsteinkammer (mutmassliches Tosbecken) mit Verlauf der einmündenden Seitenkanäle. M. 1:30.

- 1 Stark ausgewaschene Bodenplatten aus verhältnismässig weichem Buntsandstein (vgl. Abb. 23)
- 2 wohl im Rahmen der Umbauphase als «Prellstein» eingebrachte neue Bodenplatte; jüngere Phase der Sandsteinkammer (vgl. Abb. 23)

- 3 durch im Wasserwirbel drehende, kleine Steinchen verursachte Kuhlen (vgl. Abb. 32)
- 4 südöstliche Kammerwand mit U-förmiger Ausarbeitung als Einlauf für den südöstlichen Fortsetzungskanal (vgl. Abb. 23)

- 5 südöstlicher Fortsetzungskanal mit Wangen aus opus vittatum-Mauerwerk und über Schalung errichtetem Kalksteingewölbe (vgl. Abb. 25)
- 6 vermutlich vom Südforum her kommender, südwestlicher Seitenkanal; jüngere Phase der Sandsteinkammer (vgl. Abb. 28)

- 7 von den Frauenthermen her kommender, nordöstlicher Seitenkanal; jüngere Phase der Sandsteinkammer (vgl. Abb. 29)
- 8 vermutlicher Vorläufer des von den Frauenthermen her kommenden, nordöstlichen Seitenkanals; ältere Phase der Sandsteinkammer.

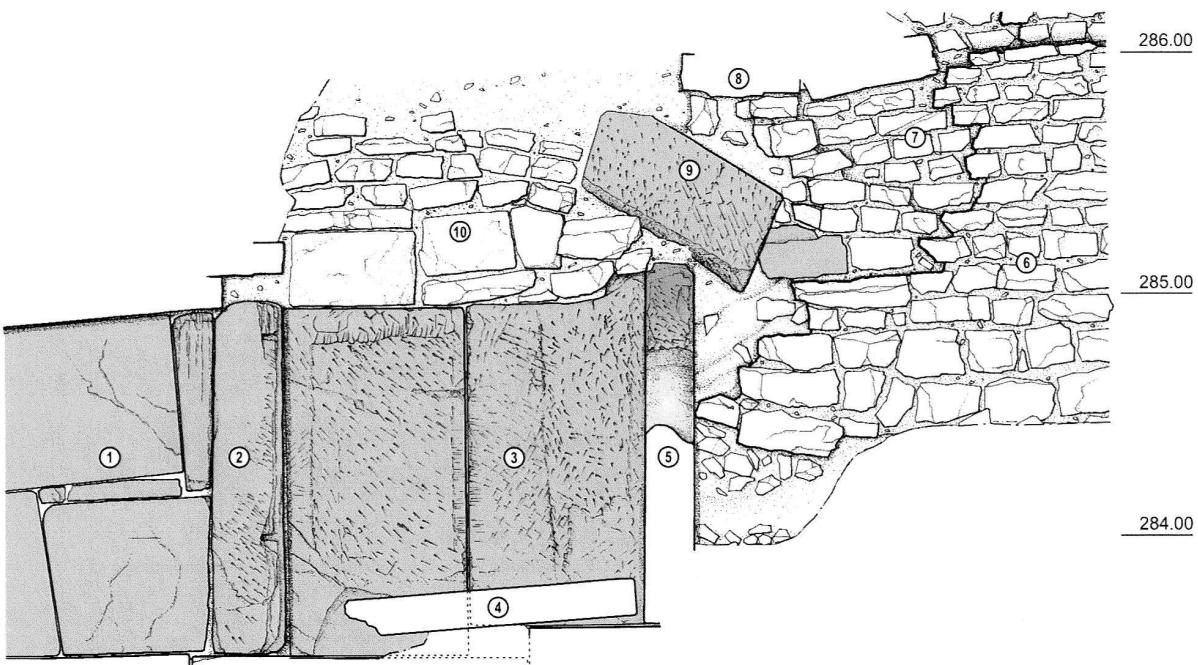
Abb. 18: Augst, Theatersanierung (Grabung 2002.55). Abwasserkanal, Verzweigung im Süden, südöstlicher Abschnitt mit Sandsteinkammer. Ansicht an die Nordostwand der Sandsteinkammer (mutmassliches Tosbecken). M. 1:30.

- 1 Wangenmauern des Quaderkanals; ältere Bauphase
- 2 Türgewände der nordwestlichen Kammerwand mit Einarbeitungen zum Anbringen eines mutmasslichen Eisengitters

- 3 Quaderarbeitung als Anschluss für eine Querplatte; ältere Phase der Sandsteinkammer (vgl. Abb. 30)
- 4 wohl im Rahmen der Umbauphase als «Prellstein» eingebrachte neue Bodenplatte; jüngere Phase der Sandsteinkammer

- 5 südöstliche Kammerwand mit U-förmiger Ausarbeitung als Einlauf für den südöstlichen Fortsetzungskanal
- 6 südöstlicher Fortsetzungskanal mit Wangen aus opus vittatum-Mauerwerk und über Schalung errichtetem Kalksteingewölbe

- 8 Sandsteinarchitrav der Kammermundung des südöstlichen Fortsetzungskanals; jüngere Phase der Sandsteinkammer
- 9 verstürzter Sandsteinarchitrav des von den Frauenhermen her kommenden, nordöstlichen Seitenkanals; jüngere Phase der Sandsteinkammer (vgl. Abb. 29)

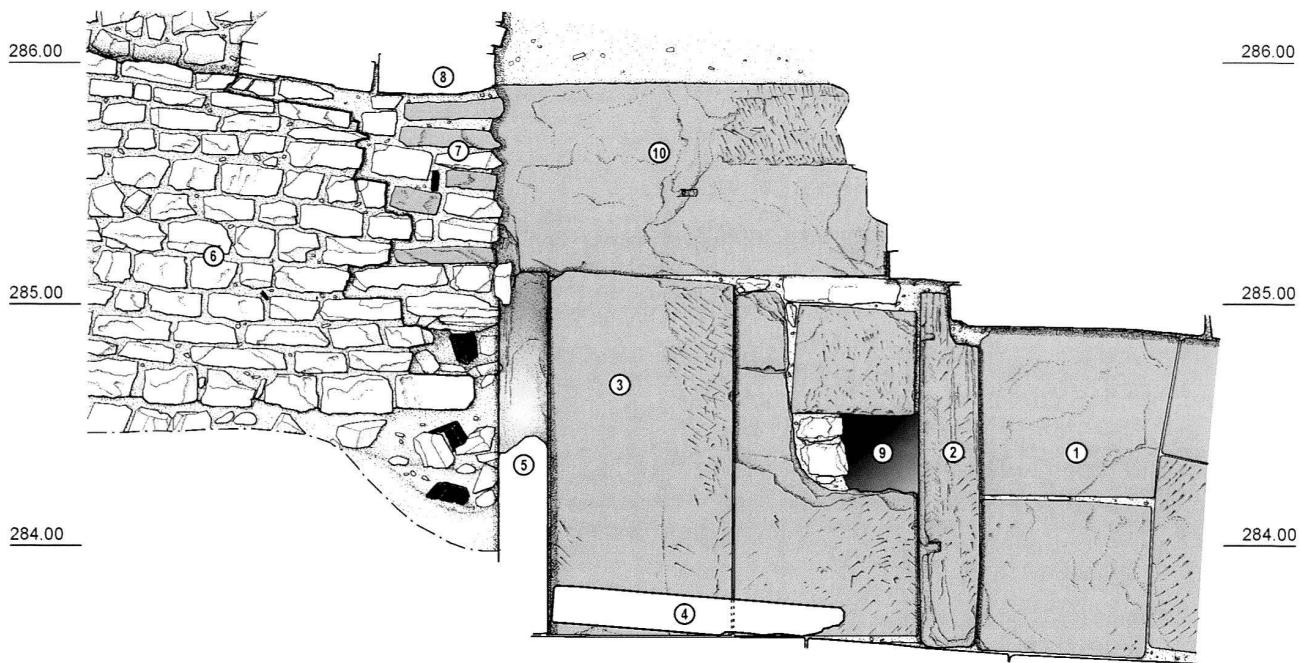
Abb. 19: Augst, Theatersanierung (Grabung 2002.55). Abwasserkanal, Verzweigung im Süden, südöstlicher Abschnitt mit Sandsteinkammer. Ansicht an die Südwestwand der Sandsteinkammer (mutmassliches Tosbecken). M. 1:30.

- 1 Wängenmauern des Quaderkanals; ältere Bauphase
- 2 Türgewände der südwestlichen Kammerwand mit Einarbeitungen zum Anbringen eines mutmasslichen Eisengitters

- 8 Sandsteinarchitrav der Kammermündung des südöstlichen Fortsetzungskanals; jüngere Phase der Sandsteinkammer (vgl. Abb. 28)
- 9 nachträglich eingefügter, vermutlich vom Südforum her kommender, südwestlicher Seitenkanal; jüngere Phase der Sandsteinkammer

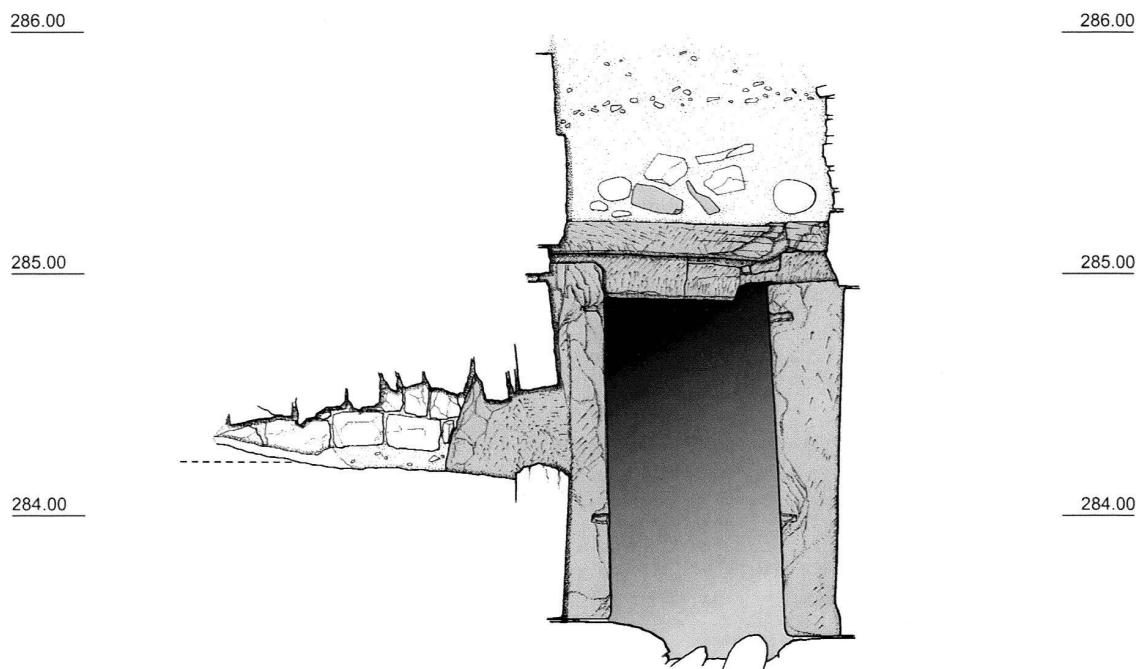
Abb. 20: Augst, Theatersanierung (Grabung 2002.55). Abwasserkanal, Verzweigung im Süden, südöstlicher Abschnitt mit Sandsteinkammer. Ansicht an die Nordwestwand der Sandsteinkammer (mutmassliches Tosbecken). Türartige Konstruktion mit vier Einarbeitungen zum Anbringen eines mutmasslichen Eisengitters (vgl. Abb. 22). Links ein Schnitt durch den vermutlich vom Südforum her kommenden, südwestlichen Seitenkanal, der in Zusammenhang mit Umbaumaßnahmen an der Sandsteinkammer angelegt wurde. M. 1:30.

Nicht gänzlich zu klären ist die Bedeutung von vier seitlich in das Sandsteingewände der Türkonstruktion der nordwestlichen Kammerwand eingearbeiteten Vertiefungen (Abb. 20; 22). Je zwei sich entsprechende, ca. 7 cm × 3 cm grosse und 4–5 cm tiefe Löcher sind von der Kammerseite her links und rechts in die Gewändeplatten eingearbeitet worden. Zwar haben sich in den Löchern keinerlei Eisenspuren gefunden, dennoch ist aufgrund der Disposition am ehesten zu vermuten, dass hier einst von

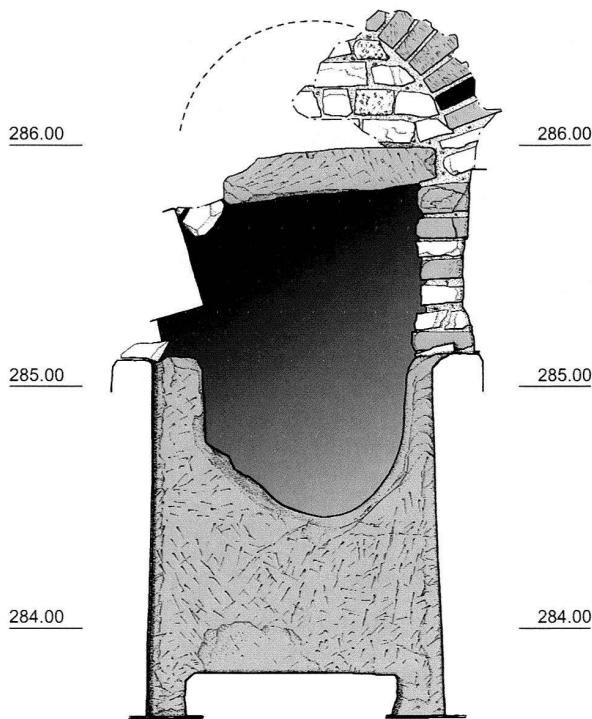
Abb. 21: Augst, Theatersanierung (Grabung 2002.55). Abwasserkanal, Verzweigung im Süden, südöstlicher Abschnitt mit Sandsteinkammer. Ansicht an die Südostwand der Sandsteinkammer (mutmassliches Tosbecken). U-förmige Ausarbeitung als Mündung des südöstlichen Fortsetzungskanals; darüber ein Architrav aus Buntsandstein (vgl. Abb. 24). Der aus Buntsandsteinkeilen (und einem Ziegelkeil) gefertigte Bogen dient einerseits als Haupt für die Überwölbung des südöstlichen Fortsetzungskanals, andererseits als Entlastungsbogen für den Sandsteinarchitrav (vgl. Abb. 27). M. 1:30.

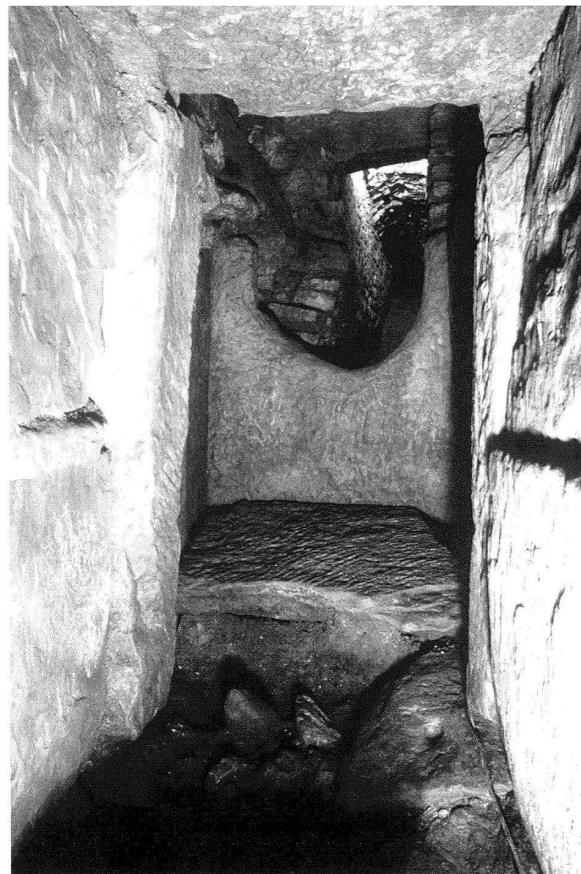
Abb. 23: Augst, Theatersanierung (Grabung 2002.55). Abwasserkanal, Verzweigung im Süden, südöstlicher Abschnitt mit Sandsteinkammer. Blick von Nordwesten, vom Quaderkanal aus in die Sandsteinkammer. Im Zentrum die U-förmige Mündung des südöstlichen Fortsetzungskanals und zu deren Füßen die beim Umbau eingesetzte neue Bodenplatte. Unmittelbar vor der Bodenplatte sind die stark ausgewaschenen Quader des ursprünglichen Kanalbodens zu erkennen.

Wucht an die das Becken vom Rest der Kammer abtrennende Quermauer geprallt sein. An dieser Stelle dürfte auch die Wirbelbildung sehr stark gewesen sein, so dass die Bodenplatten besonders stark beansprucht wurden. Im Endeffekt hat die Erosion durch das hereinspritzende und durch die Kammer abfliessende Wasser dazu geführt, dass die feinkörnigen Sandsteinplatten des Kammerbodens und eines Stücks des daran anschliessenden Hauptkanals im Zentrum vollständig, bis auf den Kiesuntergrund, ausgewaschen wurden (Abb. 23). Lediglich unmittelbar zu Füssen des U-förmigen Ausflusses wurde, wohl anlässlich der Umbauphase, dieser durch den langzeitigen Gebrauch erfolgten Abnutzung Rechnung getragen, indem dort eine neue Platte als «Prellstein» auf die stark ausgewaschenen älteren Bodenplatten gelegt wurde (Abb. 23). Wie die Ausdehnung dieser neuen Bodenplatte zeigt, wurde im Rahmen des Umbaus die das Becken abschliessende Quermauer nicht mehr ersetzt und die Kammer somit in anderer Form weiter benutzt (Abb. 18,4; 19,4).

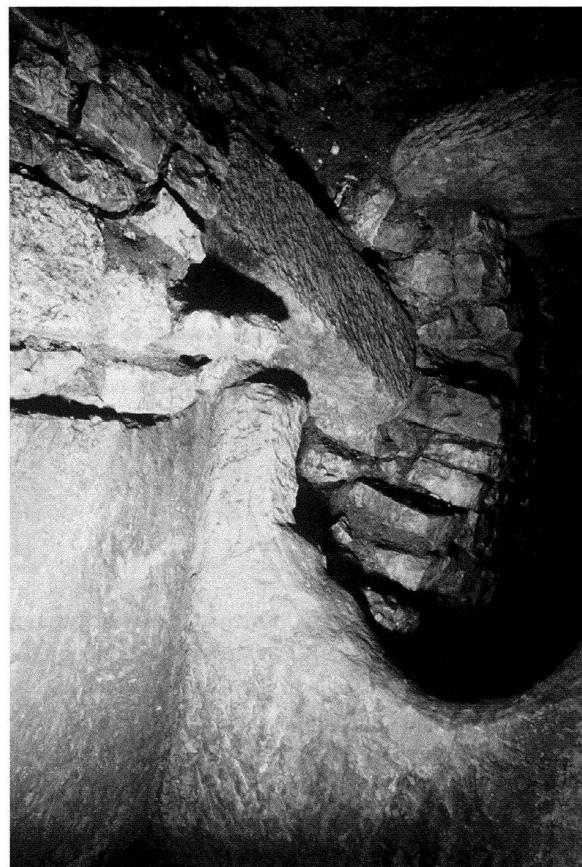
Ein zweiter Seitenkanal, wohl ebenfalls mit einem Durchmesser von etwa 30 cm × 30 cm mündete unmittelbar südöstlich der Kammer, direkt hinter der Platte mit der U-förmigen Ausarbeitung, von Nordosten her in den überwölbten Fortsetzungskanal (Abb. 17,7). Hierbei muss es sich um einen Abwasserkanal handeln, der die Westecke der Frauenthermen entwässerte und von dem bei einer Sondage im Jahre 1990 ein Stück entlang der nordwestlichen Abschlussmauer der Thermenanlage freigelegt werden konnte³⁴. Im Bereich der Einmündung ist der Kanal aus unbekannten Gründen stark zerstört. Der grosse Buntsandsteinquader, der einst als horizontal liegender Architrav im Kalksteinmauerwerk die Mündung gegen oben hin abschloss, ist zusammen mit Teilen des zugehörigen *opus vittatum*-Mauerwerks sowie der nördlichen Kanalwand nach Südosten abgekippt (Abb. 18,9; 29). Ein Stück der

Abb. 29: Augst, Theatersanierung (Grabung 2002.55). Abwasserkanal, Verzweigung im Süden, südöstlicher Abschnitt mit Sandsteinkammer. Blick von Westen in die Sandsteinkammer. Verstärkter Sandsteinarchitrav des von den Frauenthermen her kommenden, nordöstlichen Seitenkanals der jüngeren Phase der Sandsteinkammer.

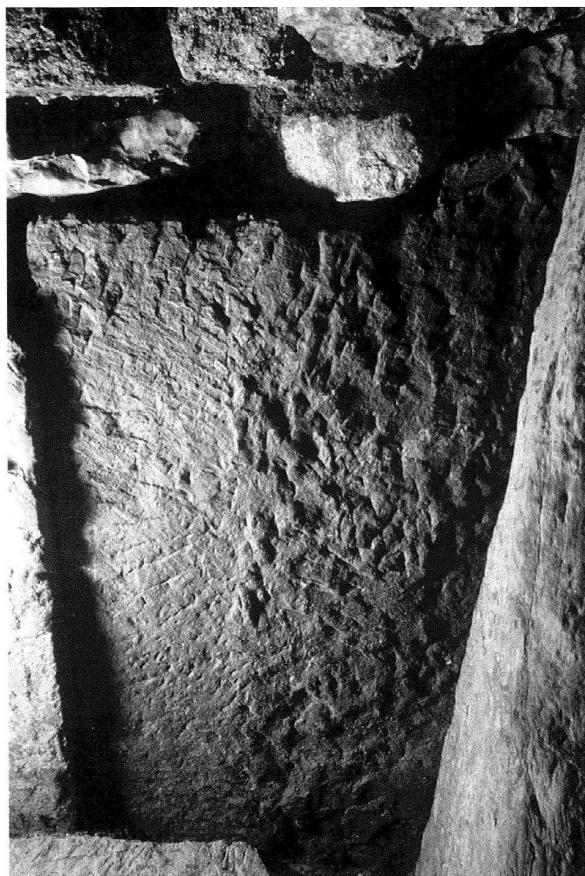
Abb. 30: Augst, Theatersanierung (Grabung 2002.55). Abwasserkanal, Verzweigung im Süden, südöstlicher Abschnitt mit Sandsteinkammer. Blick von Südwesten an die Abarbeitung an der nordöstlichen Kammerwand, die für die ältere Phase der Sandsteinkammer an dieser Stelle eine Querwand belegt.

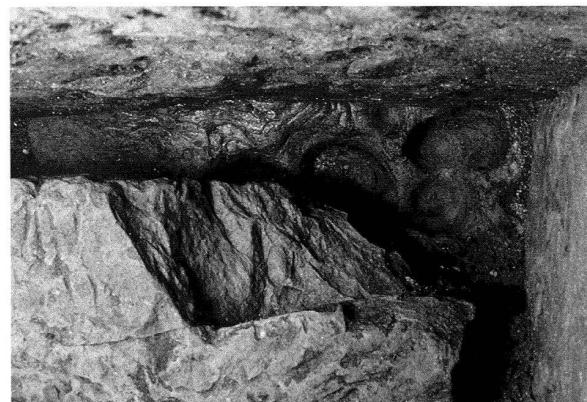
Abb. 32: Augst, Theatersanierung (Grabung 2002.55). Abwasserkanal, Verzweigung im Süden, südöstlicher Abschnitt mit Sandsteinkammer. Aufsicht auf die Südostecke des Kammerbodens mit dem älteren Sandsteinboden, in dem sich durch Wasserwirbel und darin drehende Steinchen kleine Kuhlen gebildet haben. Die Kuhlen werden teilweise durch die in der Umbauphase eingebrachte Sandsteinplatte (in der linken Bildhälfte sichtbar) verdeckt.

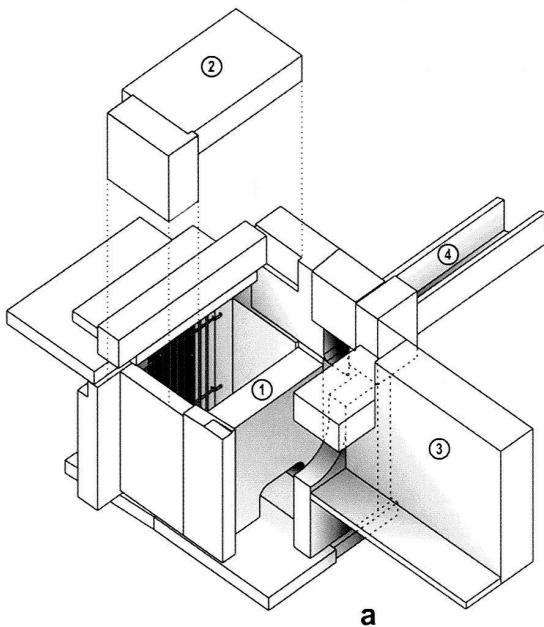
Abb. 31: Augst, Theatersanierung (Grabung 2002.55). Abwasserkanal, Verzweigung im Süden, südöstlicher Abschnitt mit Sandsteinkammer. Rekonstruktionsvorschlag für die beiden Bauphasen der Sandsteinkammer. Unmassstäbliche Isometrie.

- a Altere Bauphase mit Quermauer (1), Deckstein (2), südöstlichem Fortsetzungskanal mit ursprünglicher Mündung (3) und älterem nordöstlichem Seitenkanal (4)
- b jüngere Bauphase ohne Quermauer, mit neuer Bodenplatte als «Prellstein» (1), südöstlichem Fortsetzungskanal mit umgebauter Mündung (2), erneuter nordöstlicher Kammerwand (3), jüngerem nordöstlichem Seitenkanal (4) und neu eingebautem südwestlichem Seitenkanal (5).

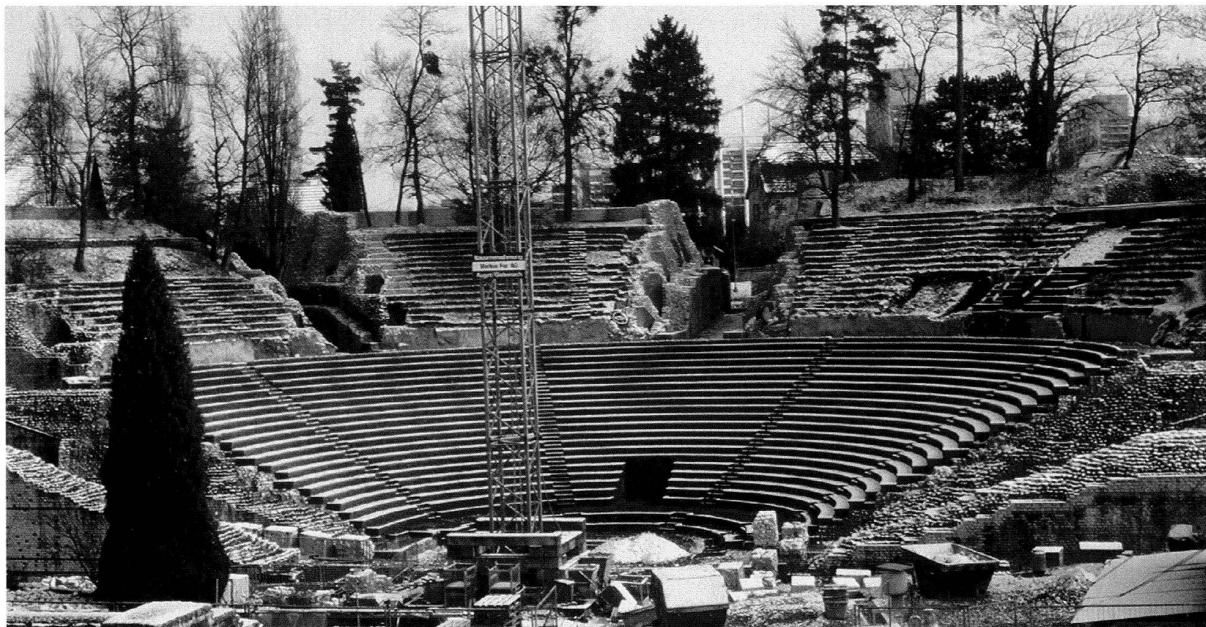
Abb. 34: Augst, Theatersanierung (Grabung 2002.55). Fertig gestellte Rekonstruktion der Sitzstufen im ersten Rang. Gut erkennbar die vier radialen Treppenläufe und die zentral gelegene Nische im Anschluss an den Prohedrie-Umgang.

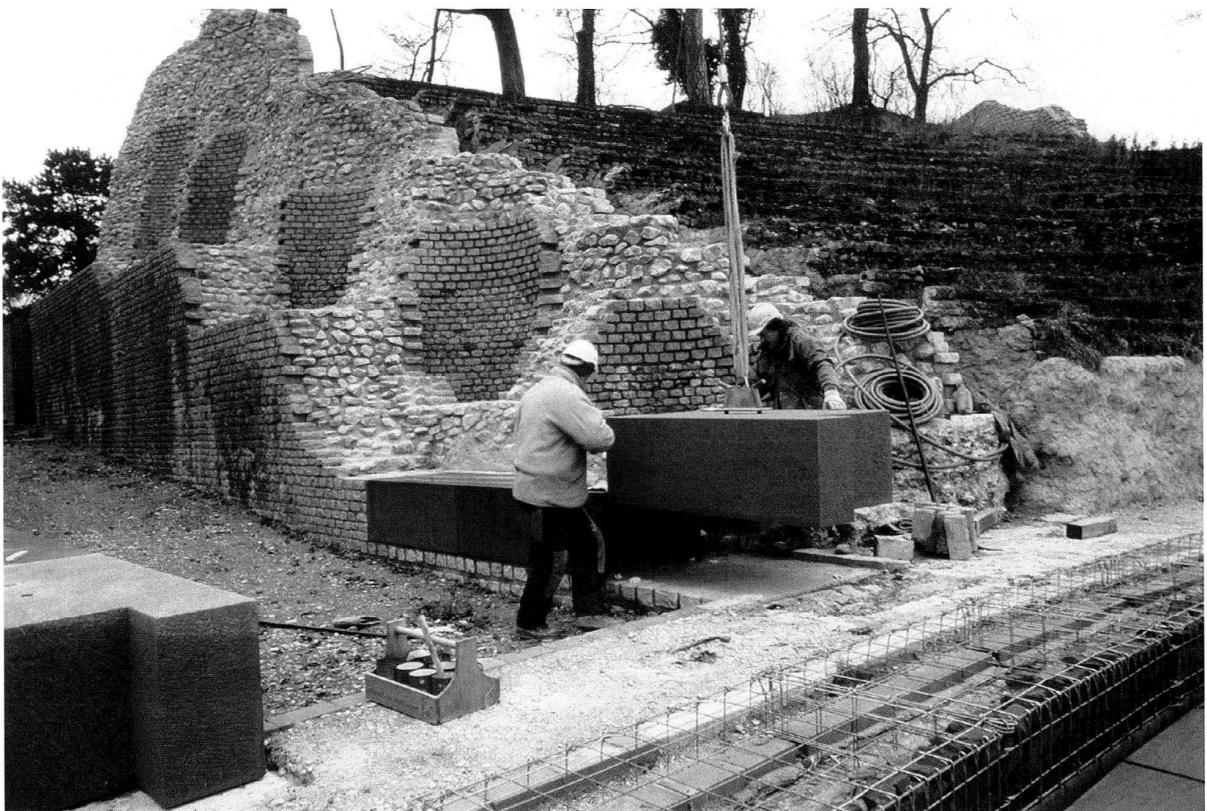
Abb. 39: Augst, Theatersanierung (Grabung 2002.55). Sanierungsarbeiten am Mittelvomitorium. Versetzen der Sandsteinquader im Mündungsbereich zur cavea unter Einsatz eines modernen «Wolfs» als Hebevorrichtung.

Im Mündungsbereich des Vomitoriums zur *cavea* wurde zum besseren Verständnis des Bauwerks die unterste Sandsteinquaderlage der *cavea*-Mündung rekonstruiert (Abb. 39; 40).
