Artikel: Das römische Theater von Augst : Sanierungs- und Forschungsarbeiten

Das römische Theater von Augst: Sanierungs- und Forschungsarbeiten 2003

Thomas Hufschmid und Ines Horisberger-Matter

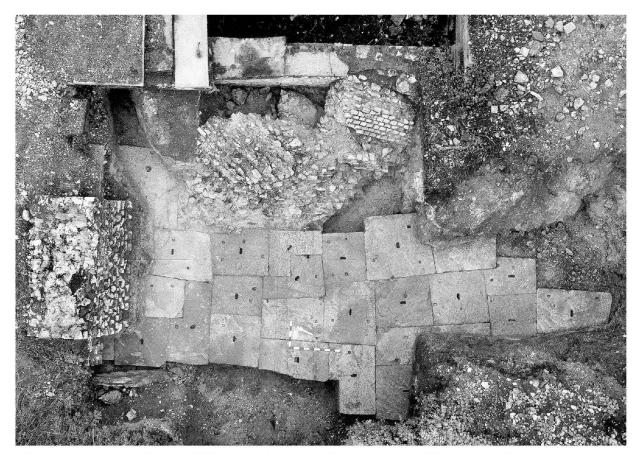
Abb. 8: Augst, Theatersanierung (Grabung 2003.55). Quaderfundamente der südlichen Eingangshalle. Aufsicht; rechts die Fundamentierung des südwestlichen Eckpfeilers, am oberen Bildrand der Abwasserkanal. Zwischen Kanal und erhaltenem Quaderfundament, in der ausgeraubten Fundamentzone, ein grosser Mauerversturz mit noch im Verband stehenden Stücken von opus vittatum-Mauerwerk aus Muschelkalk-Handquadern.

sein müssen (Abb. 8)¹⁷. Die Anzahl der abgestürzten Mauerteile lässt sich nicht genau feststellen, mit Sicherheit liegen aber zum Teil grössere Partien vor, die beim Aufprall zerborsten sind.

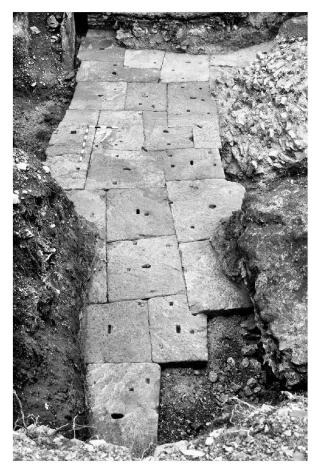
Abb. 9: Augst, Theatersanierung (Grabung 2003.55). Quaderfundamente der südlichen Eingangshalle. Übersicht über das westliche Quaderfundament von Süden. Gut erkennbar die Vielzahl von Stemmlöchern, die nicht allerorts mit den zugehörigen Quaderabarbeitungen übereinstimmen.

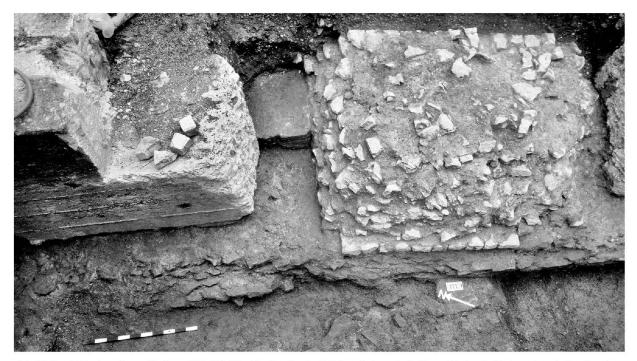
Abb. 12: Augst, Theatersanierung (Grabung 2003.55). Schwellensituation des Mittelvomitoriums. Aufsicht von Westen. Im Zentrum der zwischen die unteren Gewändequader gemauerte Kalksteinblock aus opus vittatum-Mauerwerk, links davon der Rest eines Gewändequaders aus Buntsandstein in situ.

setzt (Abb. 12; 13)²⁵. Wie Baufugen im Kalksteinmauerwerk zu beiden Seiten der Schwellenkonstruktion zeigen, scheint der gesamte Baukörper, von dem heute noch das Fundament, Spuren der Gewändequader und die erwähnte Kalkstein-Zwischenmauerung erhalten sind, erst in einem nachträglichen Arbeitsgang zwischen die Fundamentabschnitte des nördlichen und des südlichen Peripheriemauerteils eingesetzt worden zu sein (Abb. 13). Diese bauliche Situation bietet ein weiteres Indiz dafür, dass während der Errichtung des Theaters in verschiedenen, zu Beginn des Aufbaus klar voneinander getrennten Baulosen gearbeitet wurde²⁶.

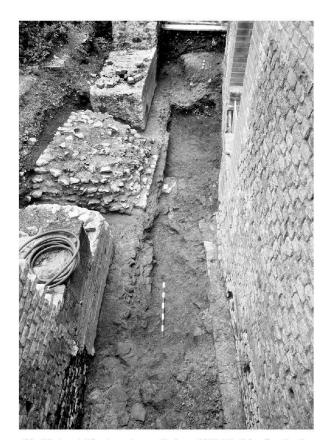
Abb. 13: Augst, Theatersanierung (Grabung 2003.55). Schwellensituation des Mittelvomitoriums. Der Baubefund im Überblick von Nordosten. Gut erkennbar das breite Schwellenfundament, das nachträglich zwischen die beiden Peripheriemauerabschnitte MR 57 und MR 58 gesetzt ist. Am Mauerklotz der Zwischenmauerung ist noch schwach der Negativabdruck eines geraubten Gewändequaders zu erkennen. Am rechten Bildrand die innere Peripheriemauer 55 mit den darunter sichtbaren Mauerzügen einer älteren Bauphase (vgl. Abb. 14).

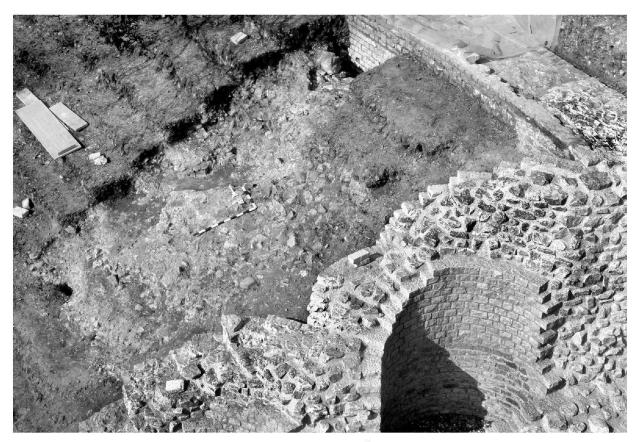
Im zweiten Rang stiessen wir in Keil 2, in der Zone unmittelbar nördlich des Mittelvomitoriums, unerwartet auf noch verhältnismässig hoch anstehende antike Schichtablagerungen, deren Oberfläche wir auf einer Fläche von ca. $4.0~\text{m} \times 8.0~\text{m}$ untersuchen konnten (Abb. 15). Bei den Ablagerungen handelt es sich eindeutig um während der

Abb. 15: Augst, Theatersanierung (Grabung 2003.55). Sitzstufen, zweiter Rang – Keil 2. Übersicht über die Grabungsfläche mit den obersten, z. T. stark verpressten, aus Bauabfällen bestehenden Schichten.

Bauzeit des zweiten szenischen Theaters eingebrachte Planieschichten²⁸. Lehmig-kiesige Sedimente wechseln sich mit Paketen von Kalksteinschutt ab. In der obersten Zone nimmt der Anteil an Schutt und Bauabfällen deutlich zu, und es finden sich regelmässig Linsen von Buntsandsteinstaub und -schutt. Negativabdrücke von Sitzstufenquadern liessen sich keine beobachten, da hierfür die Stratigraphie nicht mehr ausreichend hoch erhalten war.

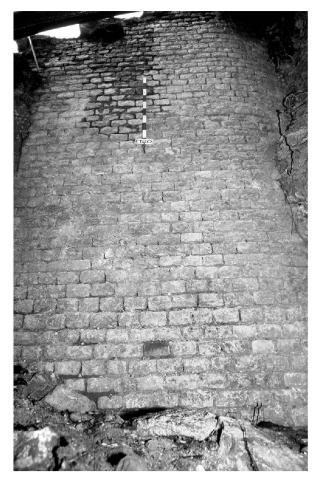
Abb. 19: Augst, Theatersanierung (Grabung 2003.55). Einsturztrichter im zweiten Rang – Keil 1. Ansicht an die östliche, sorgfältig aus Muschelkalk-Handquadern gefügte Mauerschale von MR 65.

Beeindruckend ist zweifellos die über mehrere Meter Höhe sichtbare, intakte östliche Mauerschale von MR 65, die abgesehen von einzelnen Sandsteinquäderchen vorwiegend aus sorgfältig gesetzten Muschelkalk-Handquadern (opus vittatum) gefügt ist (Abb. 19).

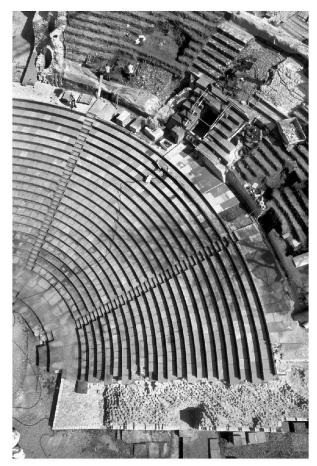
Die Rekonstruktion der mit Drahtgitterkörben ausgeführten und zusätzlich mit Sandsteinplatten abgedeckten modernen Sitzstufen begann bereits im Jahr 1999 und wurde seither in jährlichen Etappen weitergeführt³⁵. Im Dezember 2002 wurde die Höhe des Plattenumgangs über der so genannten Diazomamauer erreicht, so dass im Berichtsjahr die Realisierung des *Umgangs* in Angriff genommen werden konnte (Abb. 20).

Abb. 20: Augst, Theatersanierung (Grabung 2003.55). Rekonstruktion des Sitzstufenbereichs. Aufsicht auf die Südhälfte während der Versetzarbeiten für die Platten des so genannten Diazoma-Umgangs (Umgang der ersten praecinctio).

Im Februar 2003 begann die Firma M. Fux AG mit dem Einbau der auf den statischen Berechnungen des involvierten Ingenieurbüros Aegerter & Bosshardt in Basel beruhenden Eisenarmierung für die Fundamentkonstruktion, über der dann im März die ersten Sandsteinplatten des Diazoma-Umgangs versetzt wurden. Mit verschiedenen Unterbrüchen beschäftigte uns diese Arbeit bis Mitte Mai (Abb. 21; 22). Der Fugenschnitt der Umgangsplatten ist bewusst schematisch gehalten und verläuft radial, die Platten sind gesägt und können auch jederzeit als neuzeitlich erkannt werden. Masse und Winkel der dementsprechend konisch verlaufenden Sandsteinplatten wurden erstmals mit Hilfe eines CAD-Programms auf dem Computer berechnet und gezeichnet³⁶. Die Platten wurden auf der Basis der so erarbeiteten Unterlagen direkt im Steinbruch in Rothbach (Frankreich) zugefräst und konnten in der Folge sehr kosteneffizient versetzt werden.

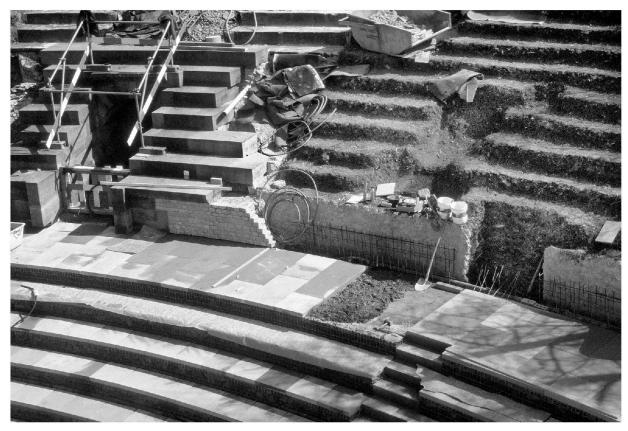
Abb. 21: Augst, Theatersanierung (Grabung 2003.55). Rekonstruktion der Sitzstufen im ersten Rang. Versetzen des Plattenbelags des Diazoma-Umgangs (Umgang der ersten praecinctio).

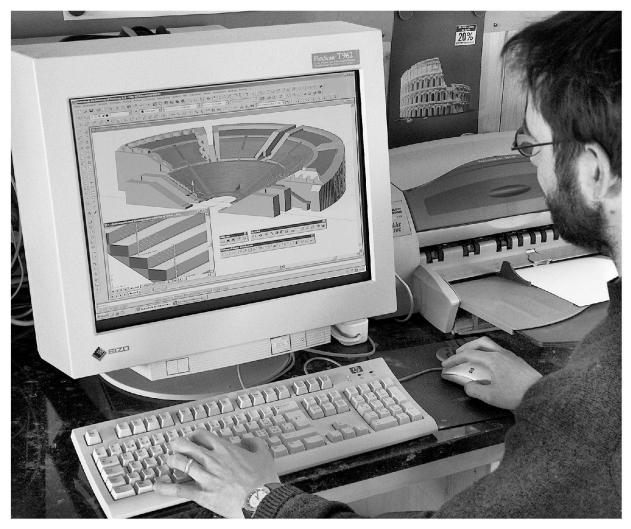
Abb. 25: Augst, Theatersanierung (Grabung 2003.55). Rekonstruktion der Sitzstufen im ersten Rang. Planung und Visualisierung der Sitzstufenrekonstruktion im zweiten Rang mit Hilfe des Computerprogramms Autodesk Architectural Desktop 3.3.

Auf Grund der ebenfalls mit Hilfe des CAD-Programms erstellten 3-D-Visualisierung des Sitzstufenbereichs im zweiten Rang wurde anlässlich der 26. Sitzung mit unseren externen Denkmalpflege-Experten ein teilweiser Einbau von Gitterkörben im Bereich des zweiten Sitzstufenrangs beschlossen (Abb. 25)40. Vorbereitend für den Sitzstufenein-

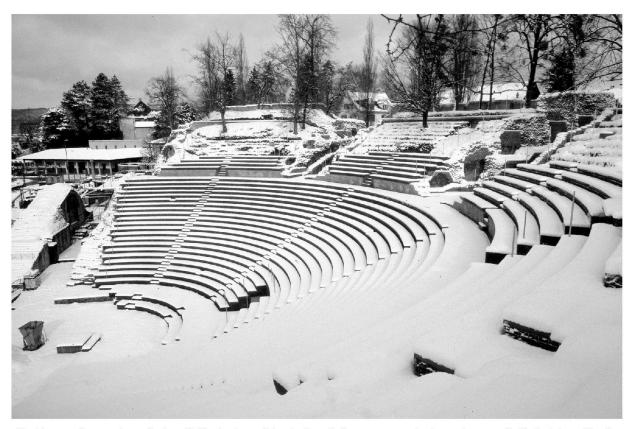
Abb. 26: Augst, Theatersanierung (Grabung 2003.55). Rekonstruktion der Sitzstufen im ersten Rang. Winterimpressionen; Nordhälfte der fertiggestellten Sitzstufenrekonstruktion.

Der in der erwähnten Sitzung beschlossene Einbau reduzierte sich im Vergleich zur Rekonstruktion Rudolf Laur-Belarts auf durchschnittlich 3–4 Stufen in Keil 1 und 2 respektive wenig mehr in Keil 3/4 im Bereich über der modernen Betontonne des Südost-Vomitoriums (Abb. 26; 27). Die Zahl der für spätere Aufführungen zur Verfügung

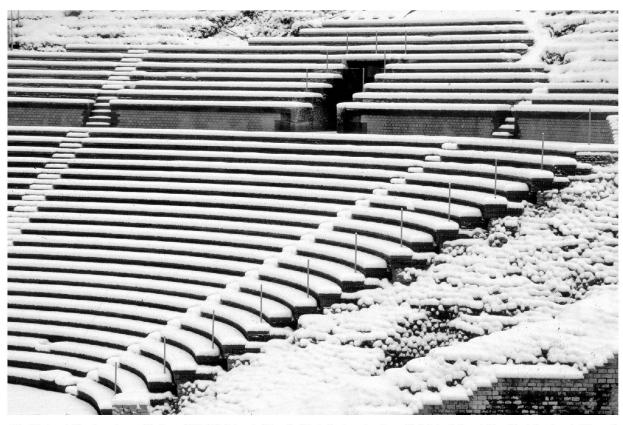
Abb. 27: Augst, Theatersanierung (Grabung 2003.55). Rekonstruktion der Sitzstufen im ersten Rang. Südteil der fertiggestellten Sitzstufenrekonstruktion mit der Mündung des Südost-Vomitoriums.

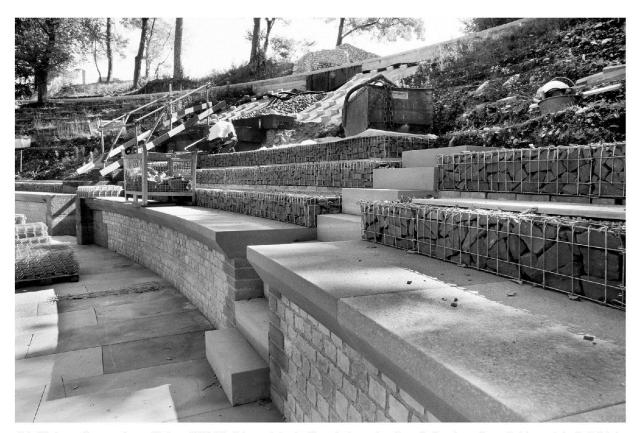
Abb. 29: Augst, Theatersanierung (Grabung 2003.55). Rekonstruktion der Sitzstufen im zweiten Rang. Aufbau der modernen Korbkonstruktion in Keil 4, im Vordergrund die Gürtelmauer der ersten praecinctio mit den gefasten Sandstein-Abdeckplatten und dem Treppendurchbruch zum zweiten Rang.

nern/-innen und die Gemeinde Augst⁴². Ein aus didaktischen Gründen erfolgter Einbau von zwei gut erhaltenen originalen Sitzstufenquadern sowie einer Sitzstufenspolie mit integriertem Treppenquader (Abb. 28) verlief nach vorangegangener Feinrestaurierung der Stücke problemlos, so dass der Einbau der Sitzstufenkörbe programmgemäss bis Saisonende abgeschlossen werden konnte (Abb. 29).

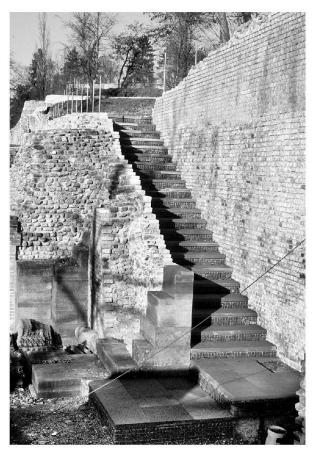
Abb. 32: Augst, Theatersanierung (Grabung 2003.55). Südhalle: Treppe zum Diazoma-Umgang (Umgang der ersten praecinctio). Fertiggestellte Treppenkonstruktion an der südlichen Caveaabschlussmauer 107.

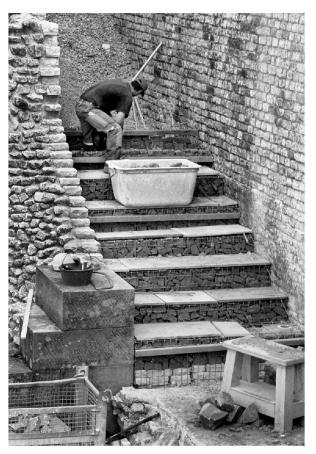
Abb. 33: Augst, Theatersanierung (Grabung 2003.55). Südhalle: Treppe zum Diazoma-Umgang (Umgang der ersten praecinctio). Die Gitterkorb-konstruktion der modernen Treppe im Aufbau.

Eine Sandsteintreppe führte in der Antike zwischen der südlichen Caveamauer MR 107 und der östlichen Mauer des Südaditus MR 43 auf den so genannten Diazoma-Umgang⁴³. Auf Grund der Angaben in den alten Grabungsakten liess sich eine in Tritthöhe und -tiefe gesicherte Rekonstruktion des Treppenaufgangs erarbeiten (Abb. 32). In Analogie zum Sitzstufenbereich der *ima cavea* entschieden wir uns, auch die Trittquader der Treppenkonstruktion mittels Gitterkörben auszuführen (Abb. 33). Die der Treppenhausbreite angepassten und eng ineinander verschachtelten Gitterkörbe konnten ohne Fundamentierung direkt auf das Schottermaterial der Auffüllung versetzt werden. Zur Verbesserung der Nutzung wird eine im Handlauf der Treppe integrierte Dioden-Beleuchtung angebracht.
