Zeitschrift:	Jahresberichte aus Augst und Kaiseraugst
Herausgeber:	Augusta Raurica
Band:	25 (2004)
Artikel:	Das römische Theater von Augst : Sanierungs- und Forschungsarbeiten 2003
Autor:	Hufschmid, Thomas / Horisberger-Matter, Ines
DOI:	https://doi.org/10.5169/seals-395670

Das römische Theater von Augst: Sanierungs- und Forschungsarbeiten 2003

Thomas Hufschmid und Ines Horisberger-Matter

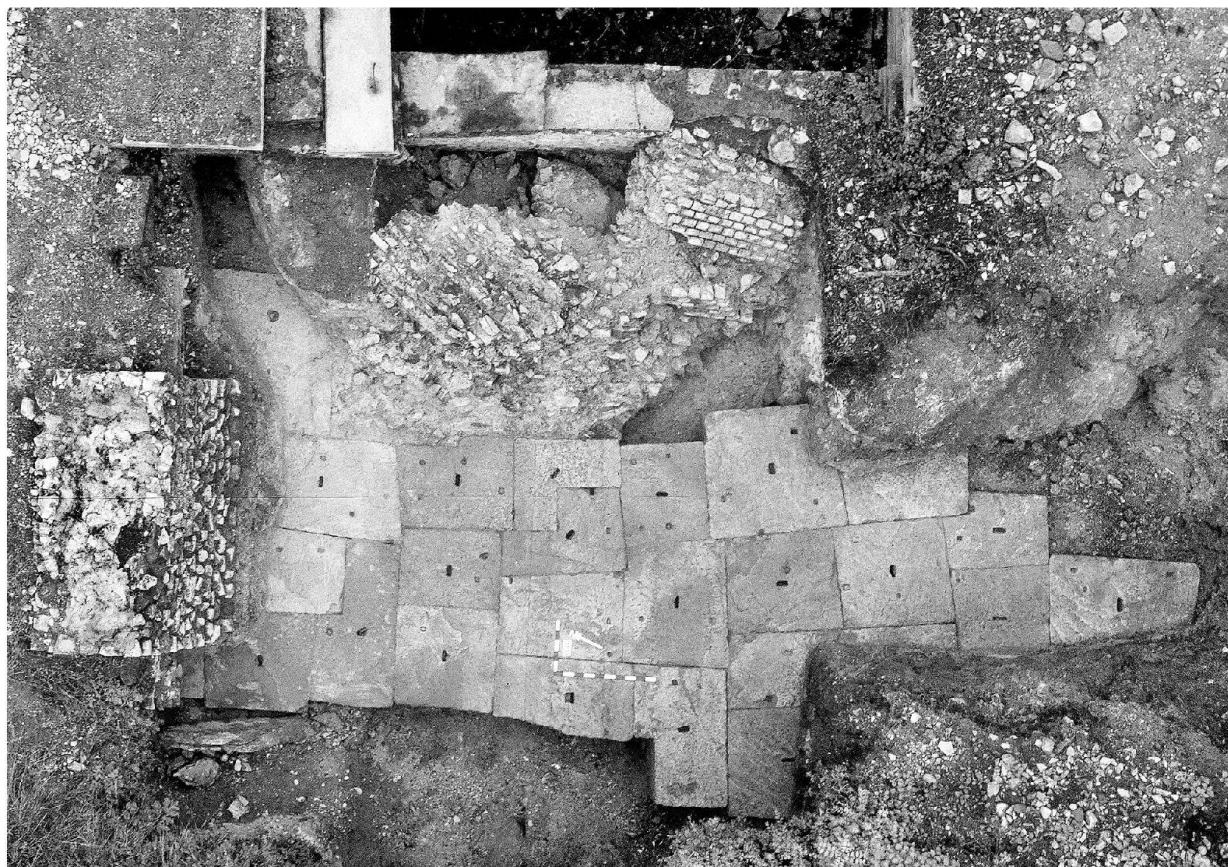
warten war, ist das einst grossflächig vorhandene Fundament stark ausgeraubt, so dass in dieser Zone heute nur noch Teile der untersten, 0,70–0,75 m mächtigen, auf einer Unterlage aus plattigen Kalksteinen ruhenden Steinlage vorhanden sind¹⁶. Allerdings ist auch von dieser Fundamentlage der östliche Teil geraubt, so dass zwischen dem *in situ* verbliebenen Fundament-Westteil und der Westwange des Abwasserkanals eine grosse Lücke entstanden ist. Bei der Freilegung der Fundamentpartie stiessen wir in der Zone dieses Raublochs auf mehrere noch im Verband stehende Mauerstücke, die, wie ihre Lage zeigt, nach der Beraubungsphase des Monuments von Osten her von einer höheren Gebäudezone in die Raubgrube herabgestürzt

Abb. 8: Augst, Theatersanierung (Grabung 2003.55). Quaderfundamente der südlichen Eingangshalle. Aufsicht; rechts die Fundamentierung des südwestlichen Eckpfeilers, am oberen Bildrand der Abwasserkanal. Zwischen Kanal und erhaltenem Quaderfundament, in der ausgeraubten Fundamentzone, ein grosser Mauersturz mit noch im Verband stehenden Stücken von opus vittatum-Mauerwerk aus Muschelkalk-Handquadern.

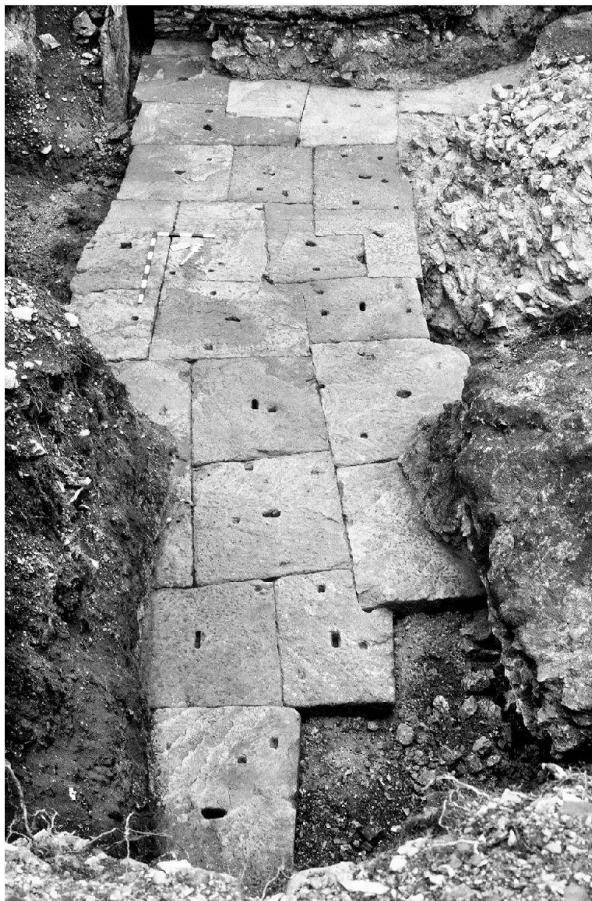
Abb. 9: Augst, Theatersanierung (Grabung 2003.55). Quaderfundamente der südlichen Eingangshalle. Übersicht über das westliche Quaderfundament von Süden. Gut erkennbar die Vielzahl von Stemmlöchern, die nicht allorts mit den zugehörigen Quaderarbeiten übereinstimmen.

Teile in ihrer Anlage zu welchem Theaterbau gehören, ist zurzeit noch nicht sicher abgeklärt und kann wohl nur im Rahmen einer übergreifenden Auswertung der Baustrukturen schlüssig festgelegt werden. Fest steht zumindest, dass verschiedentlich Stemmlöcher nicht mit zugehörigen Abarbeitungen auf den Fundamenten korrespondieren, was ein deutliches Indiz dafür ist, dass noch in antiker Zeit Veränderungen an der Baustuktur vorgenommen worden sind (Abb. 9). Ebenfalls in ihrer Bedeutung noch nicht klar interpretierbar und bis jetzt auch noch keiner Bauphase sicher zuweisbar ist eine sehr deutlich über mehrere Quader reichende, eingemeisselte Risslinie, die in Ost-West-Richtung über das Fundament zog (Abb. 10).

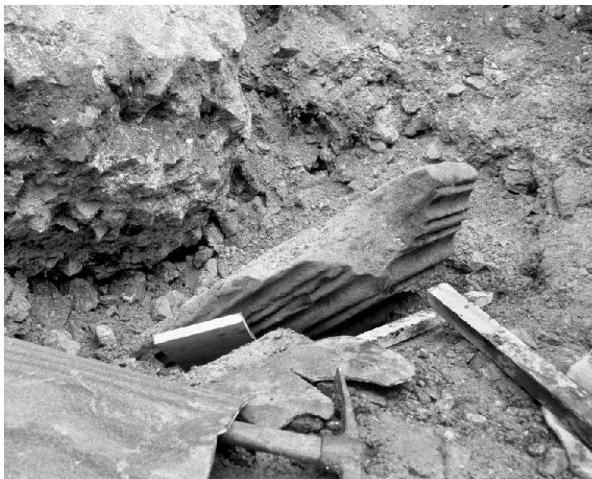
Abb. 11: Augst, Theatersanierung (Grabung 2003.55). Quaderfundamente der südlichen Eingangshalle. An die Fundamentzone reichender Zerstörungsschutt mit Architekturfragment, wohl Teil des Kämpfergesimses der südlichen Eingangshalle.

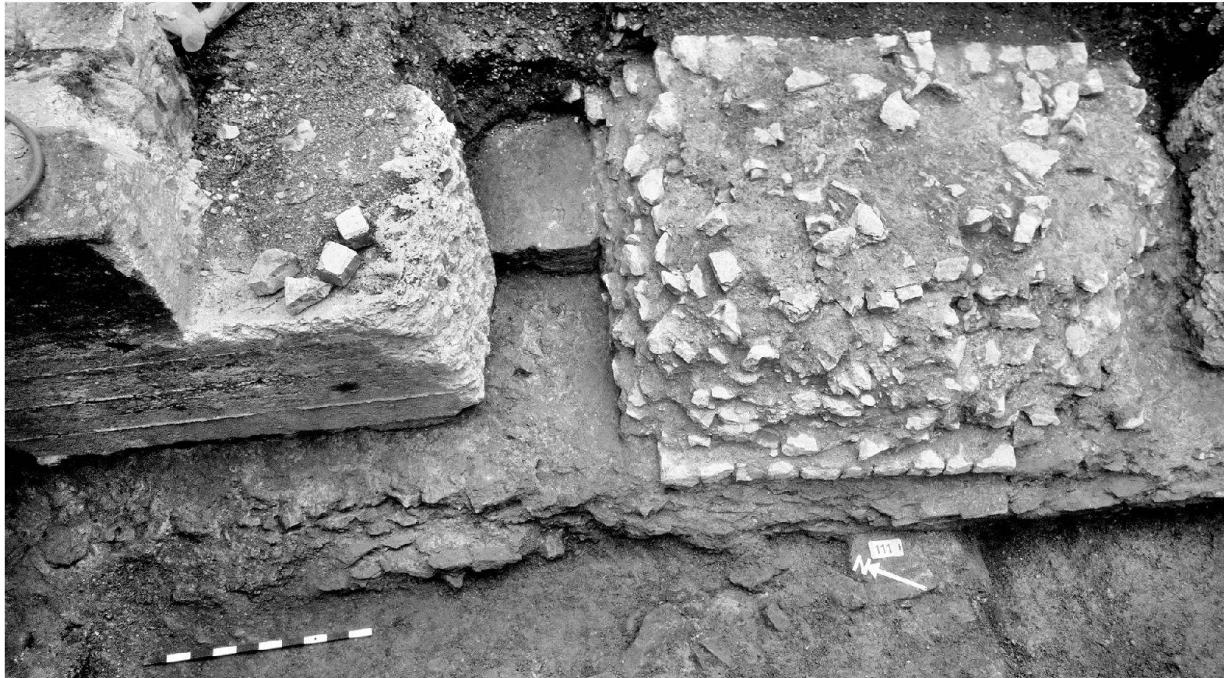
Abb. 12: Augst, Theatersanierung (Grabung 2003.55). Schwellensituation des Mittelvomitoriums. Aufsicht von Westen. Im Zentrum der zwischen die unteren Gewändequader gemauerte Kalksteinblock aus opus vittatum-Mauerwerk, links davon der Rest eines Gewändequaders aus Buntsandstein *in situ*.

setzt (Abb. 12; 13)²⁵. Wie Baufugen im Kalksteinmauerwerk zu beiden Seiten der Schwellenkonstruktion zeigen, scheint der gesamte Baukörper, von dem heute noch das Fundament, Spuren der Gewändequader und die erwähnte Kalkstein-Zwischenmauerung erhalten sind, erst in einem nachträglichen Arbeitsgang zwischen die Fundamentabschnitte des nördlichen und des südlichen Peripheriemauerenteils eingesetzt worden zu sein (Abb. 13). Diese bauliche Situation bietet ein weiteres Indiz dafür, dass während der Errichtung des Theaters in verschiedenen, zu Beginn des Aufbaus klar voneinander getrennten Baulosen gearbeitet wurde²⁶.

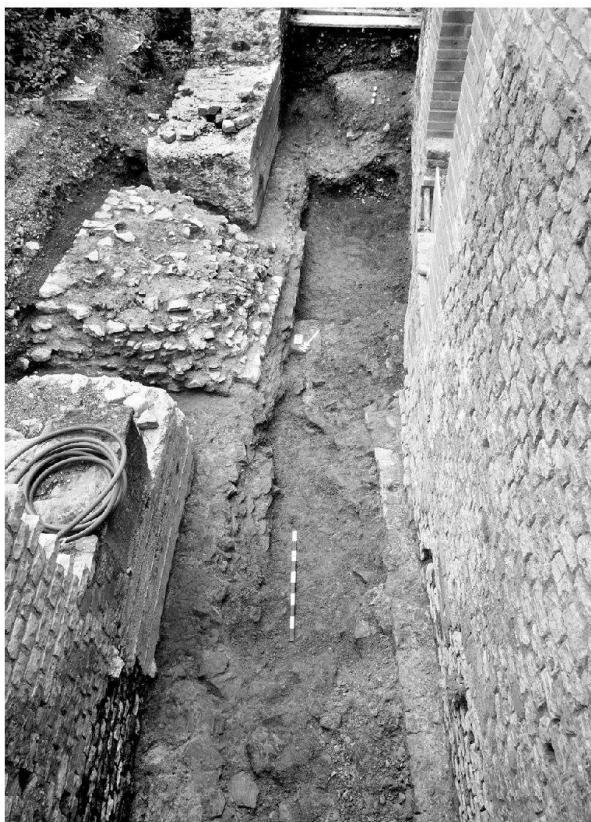
Abb. 13: Augst, Theatersanierung (Grabung 2003.55). Schwellensituation des Mittelvomitoriums. Der Baubefund im Überblick von Nordosten. Gut erkennbar das breite Schwellenfundament, das nachträglich zwischen die beiden Peripheriemauerabschnitte MR 57 und MR 58 gesetzt ist. Am Mauerklotz der Zwischenmauerung ist noch schwach der Negativabdruck eines geraubten Gewändequaders zu erkennen. Am rechten Bildrand die innere Peripheriemauer 55 mit den darunter sichtbaren Mauerzügen einer älteren Bauphase (vgl. Abb. 14).

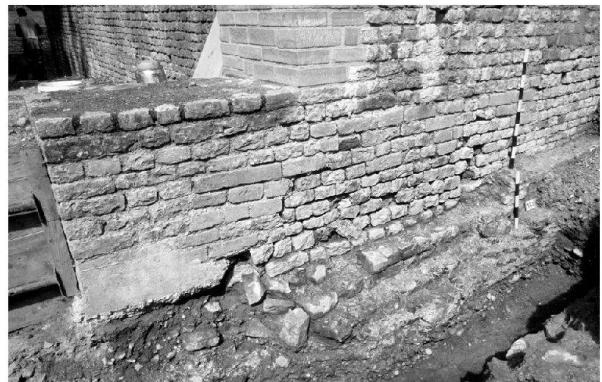
Unter den inneren Peripheriemauern (MR 55 und MR 56), die zum Vomitorium hin mit Pfeilern aus Buntsandstein-Kleinquaderwerk abschlossen, kamen beim Abgraben anstelle eines Fundaments Mauern einer älteren, in der Flucht leicht verschobenen Bauphase zum Vorschein (Abb. 14). Soweit sich diese Mauerzüge derzeit zuordnen lassen, scheint es sich um Baureste des älteren szenischen Theaters zu handeln²⁷.

Abb. 14: Augst, Theatersanierung (Grabung 2003.55). Schwellensituation des Mittelvomitoriums. Innere Peripheriemauer 55 mit den darunter liegenden Mauern einer älteren Bauphase, wohl des älteren szenischen Theaters.

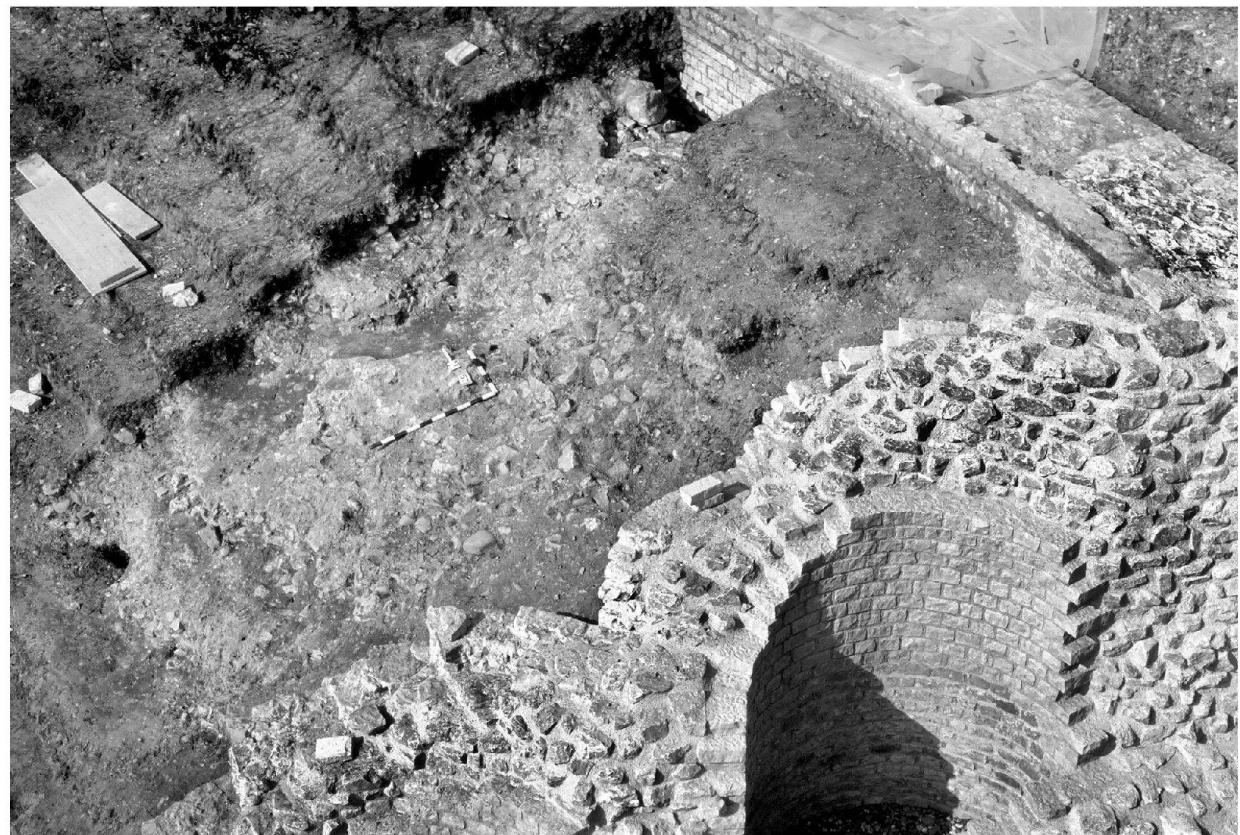
Im zweiten Rang stiessen wir in Keil 2, in der Zone unmittelbar nördlich des Mittelvomitoriums, unerwartet auf noch verhältnismässig hoch anstehende antike Schichtablagerungen, deren Oberfläche wir auf einer Fläche von ca. 4,0 m × 8,0 m untersuchen konnten (Abb. 15). Bei den Ablagerungen handelt es sich eindeutig um während der

Abb. 15: Augst, Theatersanierung (Grabung 2003.55). Sitzstufen, zweiter Rang – Keil 2. Übersicht über die Grabungsfläche mit den obersten, z. T. stark verpressten, aus Bauabfällen bestehenden Schichten.

Bauzeit des zweiten szenischen Theaters eingebrachte Pla-
nieschichten²⁸. Lehmig-kiesige Sedimente wechseln sich
mit Paketen von Kalksteinschutt ab. In der obersten Zone
nimmt der Anteil an Schutt und Bauabfällen deutlich zu,
und es finden sich regelmässig Linsen von Buntsandstein-
staub und -schutt. Negativabdrücke von Sitzstufenqua-
dern liessen sich keine beobachten, da hierfür die Stratigra-
phie nicht mehr ausreichend hoch erhalten war.

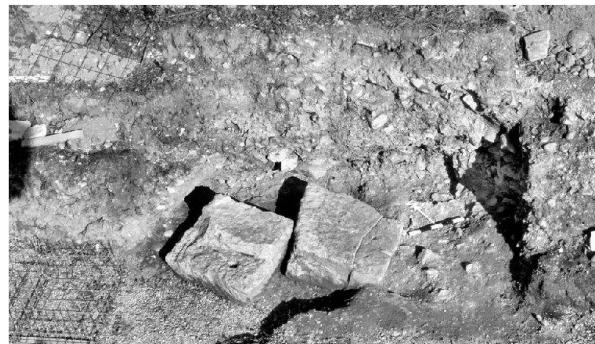
Bemerkenswert ist der Fund zweier grosser, zum Teil
grob bearbeiteter Buntsandsteinquader, die in den Schutt-
schichten der Keilverfüllung lagen (Abb. 16). Der eine der
Steinblöcke wies gar eine stufenartige Abarbeitung mit
zugehörigem Stemmloch auf. Auf Grund der Fundlage war
zunächst, trotz des Umstands, dass einzelne Planieschich-
ten über die Quadern hinwegzogen, eine Interpretation als
Sitzstufenquader nicht gänzlich auszuschliessen. Wie der
weitere Verlauf der Grabung jedoch gezeigt hat, muss es
sich bei den beiden Quadern um Rohstücke handeln, mit
deren Zurichtung auf dem antiken Bauplatz bereits be-
gonnen worden war, die aber im Verlauf der Bauarbeiten
ausgeschieden wurden, da sie sich bei der Bearbeitung als
qualitativ schlechtes Baumaterial entpuppten. Diese Inter-
pretation wird durch Beobachtungen an den Unterseiten
und den Seitenflächen der Stücke bestätigt: Das Steingefü-
ge ist stark von Lehmeinschlüssen und lehmigen Lagern

Abb. 16: Augst, Theatersanierung (Grabung 2003.55). Sitzstufen, zweiter Rang – Keil 2. Zwei originale Buntsandsteinquader mit rudimentärem Spitzhiebbehau in der antiken Verfüllung des oberen Sitzstufenrangs. Vermutlich wurden die Quadern während der Bauzeit in der Auffüllung entsorgt, weil sich im Verlauf der Bearbeitung herausstellte, dass sie nicht von ausreichender Steinqualität waren (diverse Lehmeinschlüsse und -lager).

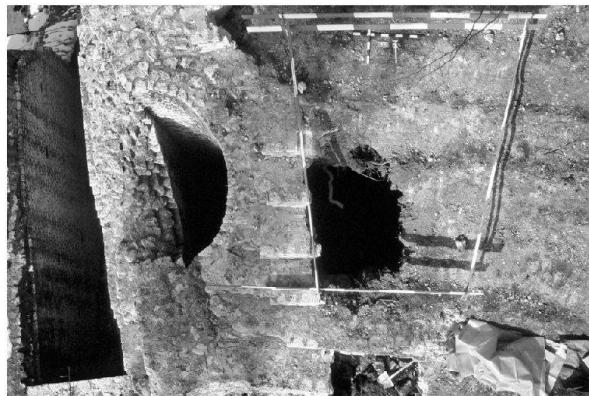
Nach dem Abbau der modernen, 1950 von Rudolf Laur-
Belart rekonstruierten Kalksteinsitzstufen im zweiten Rang
zeigte sich unmittelbar östlich an die Caveaabschlussmauer 60
respektive an den südlichsten Entlastungsbogen (MR
65) anschliessend ein riesiges Loch von 2,5 m Durchmes-
ser und annähernd 5,0 m Tiefe (Abb. 17)³⁰. Die Art und
Weise, wie in den 1950er Jahren die Sitzstufenrekonstruk-
tion ausgeführt wurde, zeigt eindeutig, dass dieses Loch
damals noch nicht vorhanden gewesen sein kann³¹. Der
Trichter ist demzufolge nach 1950 entstanden, in dem ein
unbekannter, tiefer liegender Hohlraum eingestürzt ist
und durch das absackende Sediment verfüllt wurde. Wie
das Studium der alten Grabungsakten zeigt, dürfte die
Situation mit einer 1744 von Friedrich Käufflin im Theater
durchgeföhrten Sondiergrabung in Zusammenhang ste-
hen. Käufflin liess damals in einer waghalsigen Aktion in

Abb. 17: Augst, Theatersanierung (Grabung 2003.55). Einsturztrichter im zweiten Rang – Keil 1. Übersicht über Keil 1 mit dem oberflächlich sichtbaren Loch des Einsturztrichters.

erneut geöffneten Sondierstollen mit der dahinter liegenden Kaverne nicht verfüllt haben (was technisch auch sehr schwierig zu bewerkstelligen gewesen wäre), so dass letztere nach über 50 Jahren einstürzen und das dahinter liegende Sediment absacken lassen konnte.

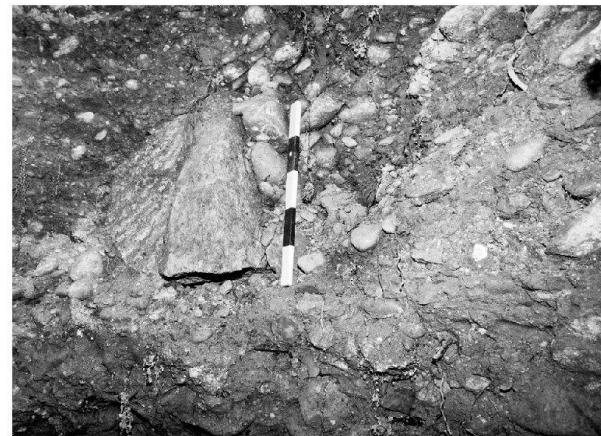
Abb. 18: Augst, Theatersanierung (Grabung 2003.55). Einsturztrichter im zweiten Rang – Keil 1. Detail der Stratigraphie der aus der Bauzeit des jüngeren szenischen Theaters stammenden Füllschichten im zweiten Rang von Keil 1. Kieshaltige Planien wechseln sich mit Werkschichten, darunter auch solchen aus Buntsandsteinabfällen, ab. Der grosse Sandsteinquader dürfte wie bereits die beiden in der Verfüllung von Keil 2 vorgefundene (vgl. Abb. 16) auf Grund mangelhafter Steinqualität hier entsorgt worden sein.

Das fast 5 m tiefe, schachtrichtige Loch bescherte uns einen willkommenen *Einblick in die Füllschichten* von Keil 1. Wie andernorts, wechseln auch hier sandig-kiesige Sedimente mit Schuttsschichten aus Kalkstein- und Buntsandsteinabschlägen ab. Zwei ca. 10 cm mächtige rötliche Bänder aus Buntsandsteinstaub und -abschlägen markieren möglicherweise Bau- respektive Arbeitsniveaus innerhalb des Auffüllungsprozesses. Auf einem dieser Niveaus fand sich ein grosser Quader aus grobkörnigem Buntsandstein, der Ansätze von grobem Spitzhiebbehau aufwies (Abb. 18). Vermutlich wurde auch dieser Quader, ähnlich den beiden in Keil 2 gefundenen³⁴, in den Auffüllschichten entsorgt, da er auf Grund seiner schlechten Qualität nicht verwendet werden konnte.

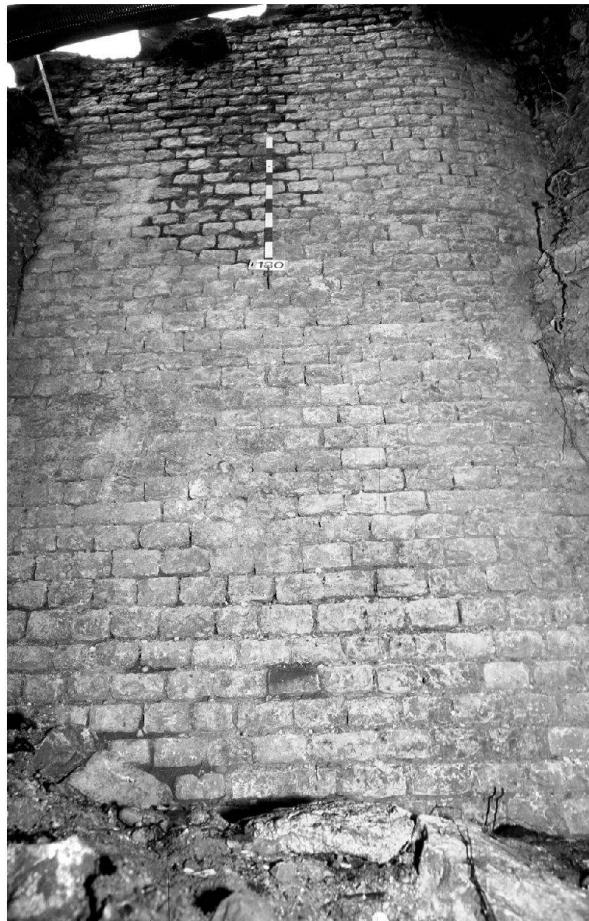
Abb. 19: Augst, Theatersanierung (Grabung 2003.55). Einsturztrichter im zweiten Rang – Keil 1. Ansicht an die östliche, sorgfältig aus Muschelkalk-Handquadern gefügte Mauerschale von MR 65.

Beeindruckend ist zweifellos die über mehrere Meter Höhe sichtbare, intakte östliche Mauerschale von MR 65, die abgesehen von einzelnen Sandsteinquaderchen vorwiegend aus sorgfältig gesetzten Muschelkalk-Handquadern (*opus vittatum*) gefügt ist (Abb. 19).

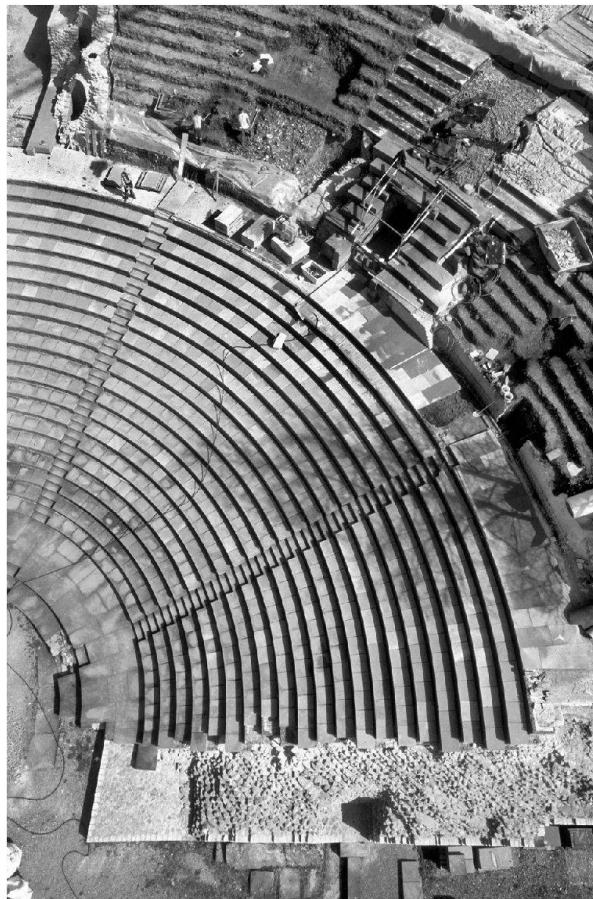
Abb. 20: Augst, Theatersanierung (Grabung 2003.55). Rekonstruktion des Sitzstufenbereichs. Aufsicht auf die Südhälfte während der Versetzarbeiten für die Platten des so genannten Diazoma-Umgangs (Umgang der ersten praecinctio).

Die Rekonstruktion der mit Drahtgitterkörben ausgeführten und zusätzlich mit Sandsteinplatten abgedeckten modernen Sitzstufen begann bereits im Jahr 1999 und wurde seither in jährlichen Etappen weitergeführt³⁵. Im Dezember 2002 wurde die Höhe des Plattenumgangs über der so genannten Diazomamauer erreicht, so dass im Berichtsjahr die Realisierung des *Umgangs* in Angriff genommen werden konnte (Abb. 20).

Im Februar 2003 begann die Firma M. Fux AG mit dem Einbau der auf den statischen Berechnungen des involvierten Ingenieurbüros Aegerter & Bosshardt in Basel beruhenden Eisenarmierung für die Fundamentkonstruktion, über der dann im März die ersten Sandsteinplatten des Diazoma-Umgangs versetzt wurden. Mit verschiedenen Unterbrüchen beschäftigte uns diese Arbeit bis Mitte Mai (Abb. 21; 22). Der Fugenschnitt der Umgangsplatten ist bewusst schematisch gehalten und verläuft radial, die Platten sind gesägt und können auch jederzeit als neuzeitlich erkannt werden. Masse und Winkel der dementsprechend konisch verlaufenden Sandsteinplatten wurden erstmals mit Hilfe eines CAD-Programms auf dem Computer berechnet und gezeichnet³⁶. Die Platten wurden auf der Basis der so erarbeiteten Unterlagen direkt im Steinbruch in Rothbach (Frankreich) zugefräst und konnten in der Folge sehr kosteneffizient versetzt werden.

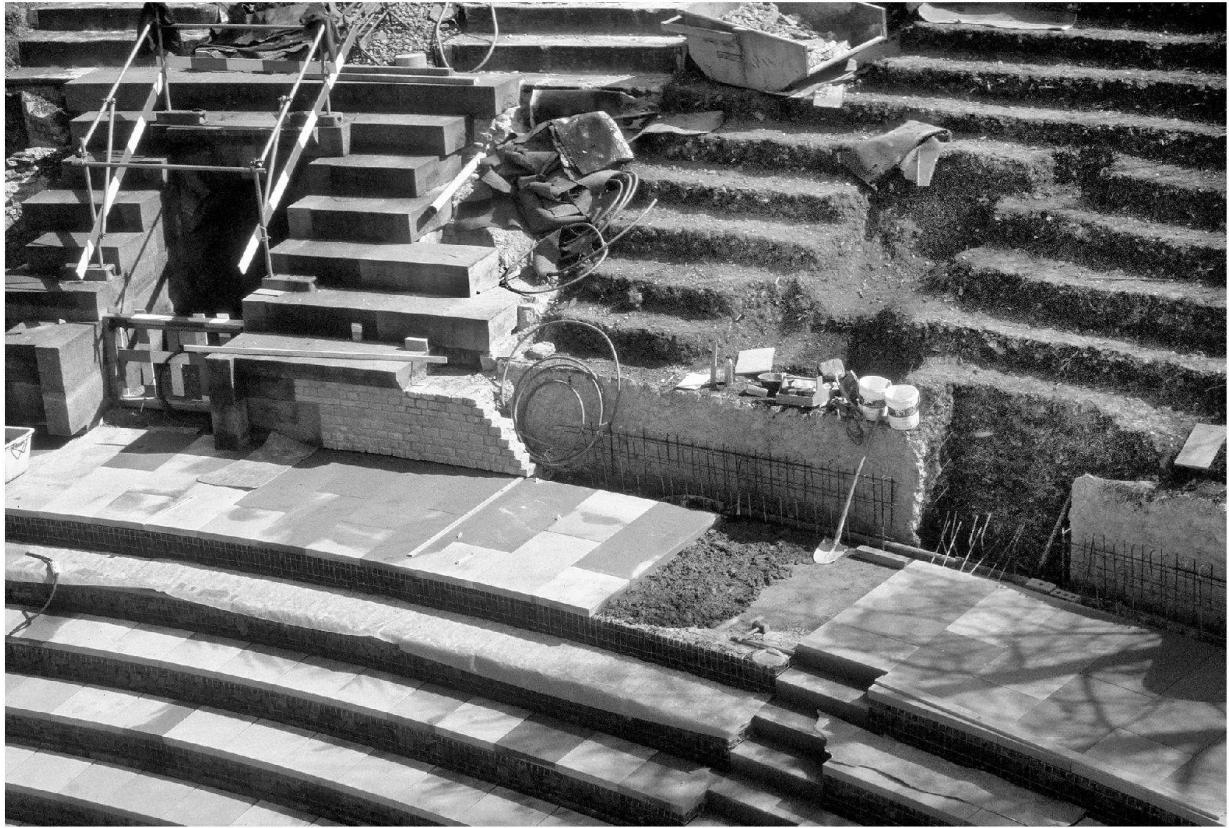
Abb. 21: Augst, Theatersanierung (Grabung 2003.55). Rekonstruktion der Sitzstufen im ersten Rang. Versetzen des Plattenbelags des Diazoma-Umgangs (Umgang der ersten praecinctio).

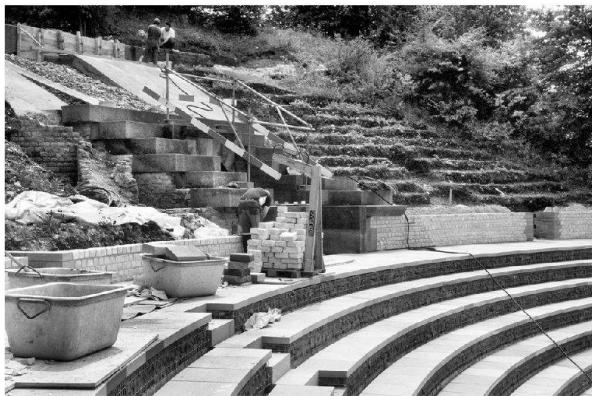
Abb. 23: Augst, Theatersanierung (Grabung 2003.55). Rekonstruktion der Sitzstufen im ersten Rang. Aufmauern der Gürtelmauer der ersten praecinctio.

des zweiten Sitzstufenrangs gegossen wurde (Abb. 23). Die exakte Position der originalen Gürtelmauer ist durch den Baubefund nicht gesichert, konnte aber auf Grund von Hinweisen an den Mauerzügen der *cavea* und der Vomitorien sowie Indizien im Schichtverlauf der Profilschlüsse ziemlich genau eruiert werden. Die exakte Lage der modernen Gürtelmauer wurde mit Hilfe des CAD-Programms ermittelt. Im gleichen Arbeitsgang haben wir auch

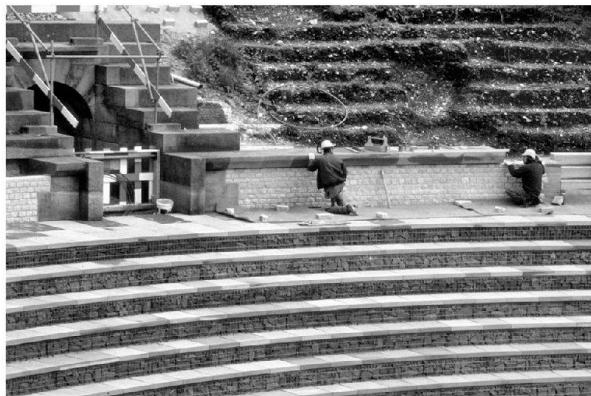
Abb. 24: Augst, Theatersanierung (Grabung 2003.55). Rekonstruktion der Sitzstufen im ersten Rang. Versetzen der Sandsteinabdeckung über der Gürtelmauer der ersten praecinctio.

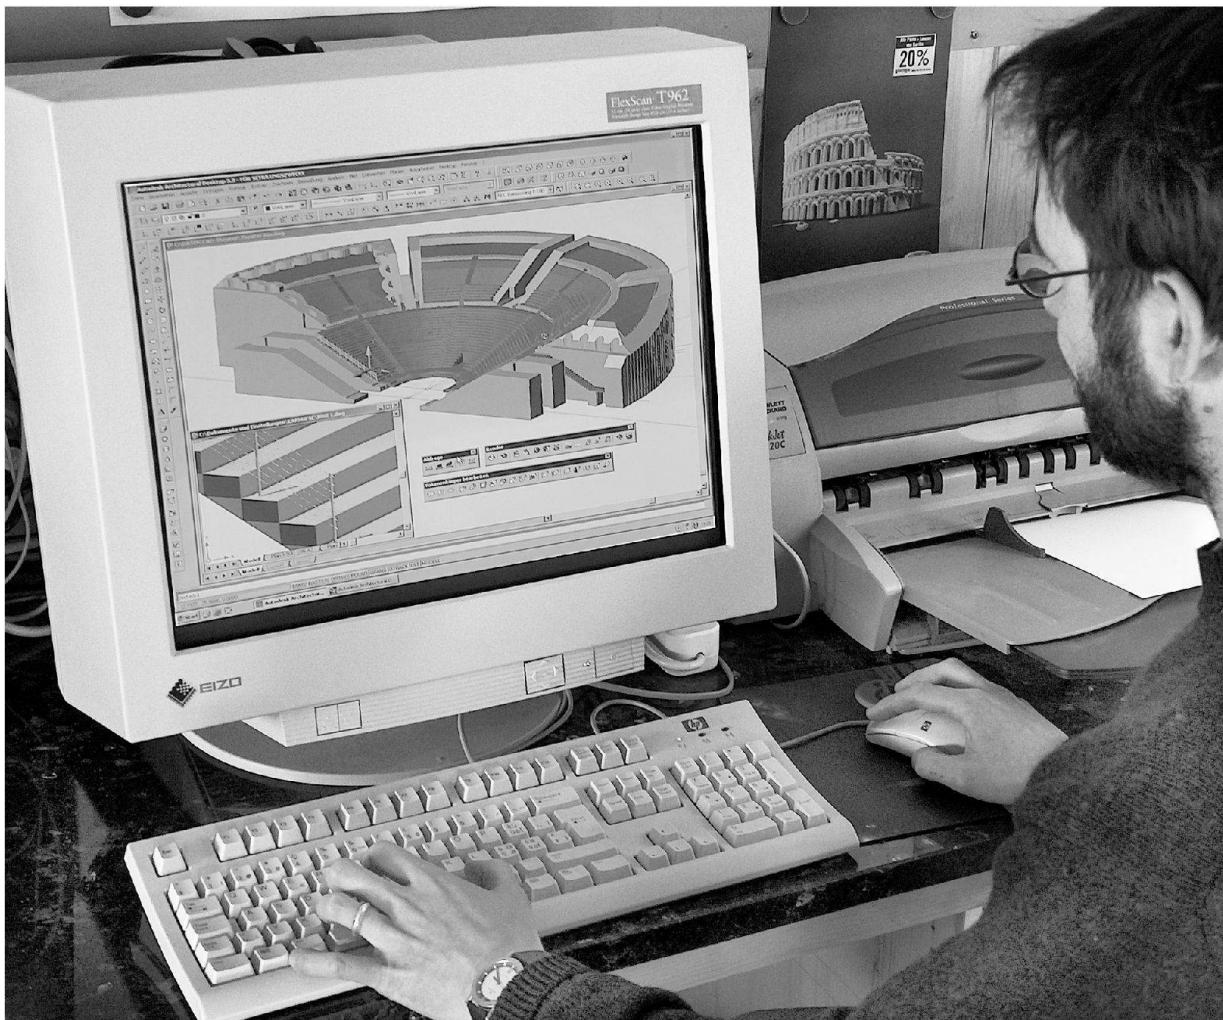
Abb. 25: Augst, Theatersanierung (Grabung 2003.55). Rekonstruktion der Sitzstufen im ersten Rang. Planung und Visualisierung der Sitzstufenrekonstruktion im zweiten Rang mit Hilfe des Computerprogramms Autodesk Architectural Desktop 3.3.

Auf Grund der ebenfalls mit Hilfe des CAD-Programms erstellten 3-D-Visualisierung des Sitzstufenbereichs im zweiten Rang wurde anlässlich der 26. Sitzung mit unseren externen Denkmalpflege-Experten ein teilweiser Einbau von Gitterkörben im Bereich des zweiten Sitzstufenrangs beschlossen (Abb. 25)⁴⁰. Vorbereitend für den Sitzstufenein-

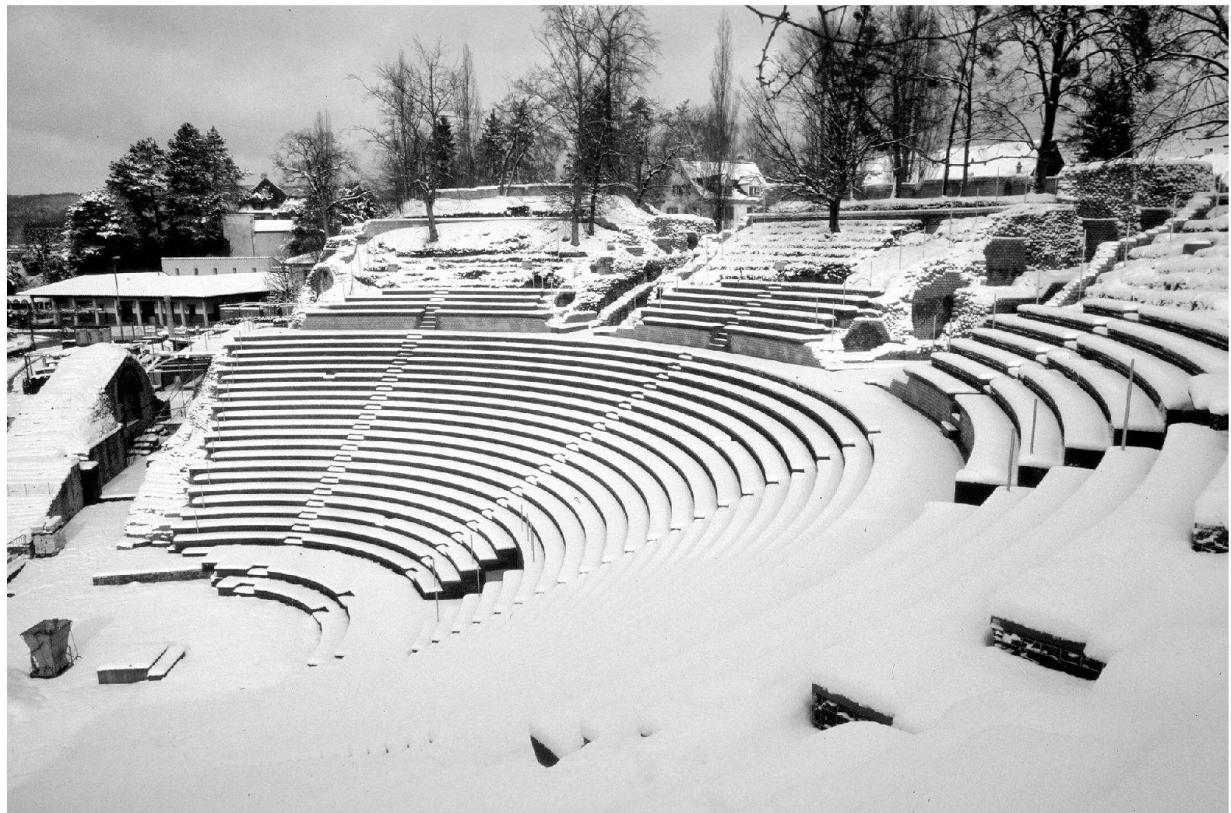
Abb. 26: Augst, Theatersanierung (Grabung 2003.55). Rekonstruktion der Sitzstufen im ersten Rang. Winterimpressionen; Nordhälfte der fertiggestellten Sitzstufenrekonstruktion.

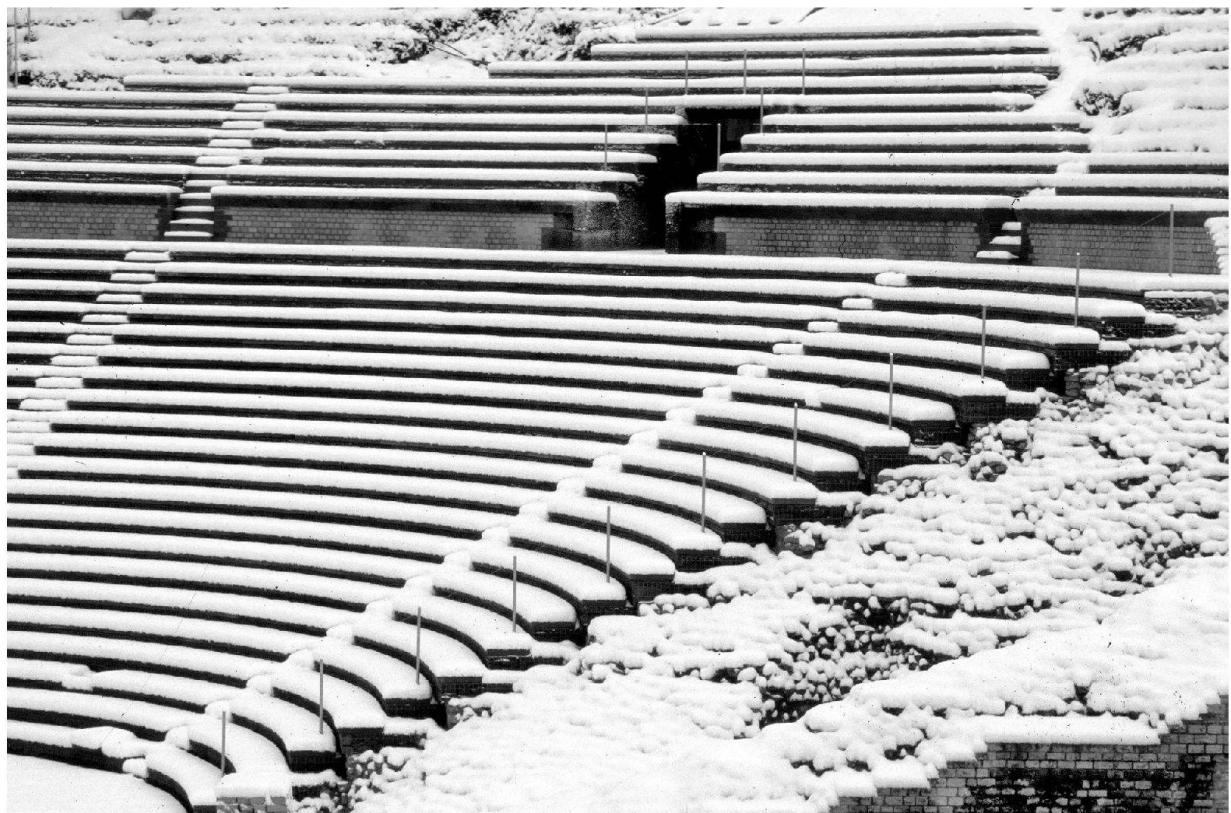
Abb. 27: Augst, Theatersanierung (Grabung 2003.55). Rekonstruktion der Sitzstufen im ersten Rang. Südteil der fertiggestellten Sitzstufenrekonstruktion mit der Mündung des Südost-Vomitoriums.

Der in der erwähnten Sitzung beschlossene Einbau reduzierte sich im Vergleich zur Rekonstruktion Rudolf Laur-Belarts auf durchschnittlich 3–4 Stufen in Keil 1 und 2 respektive wenig mehr in Keil 3/4 im Bereich über der modernen Betontonne des Südost-Vomitoriums (Abb. 26; 27). Die Zahl der für spätere Aufführungen zur Verfügung

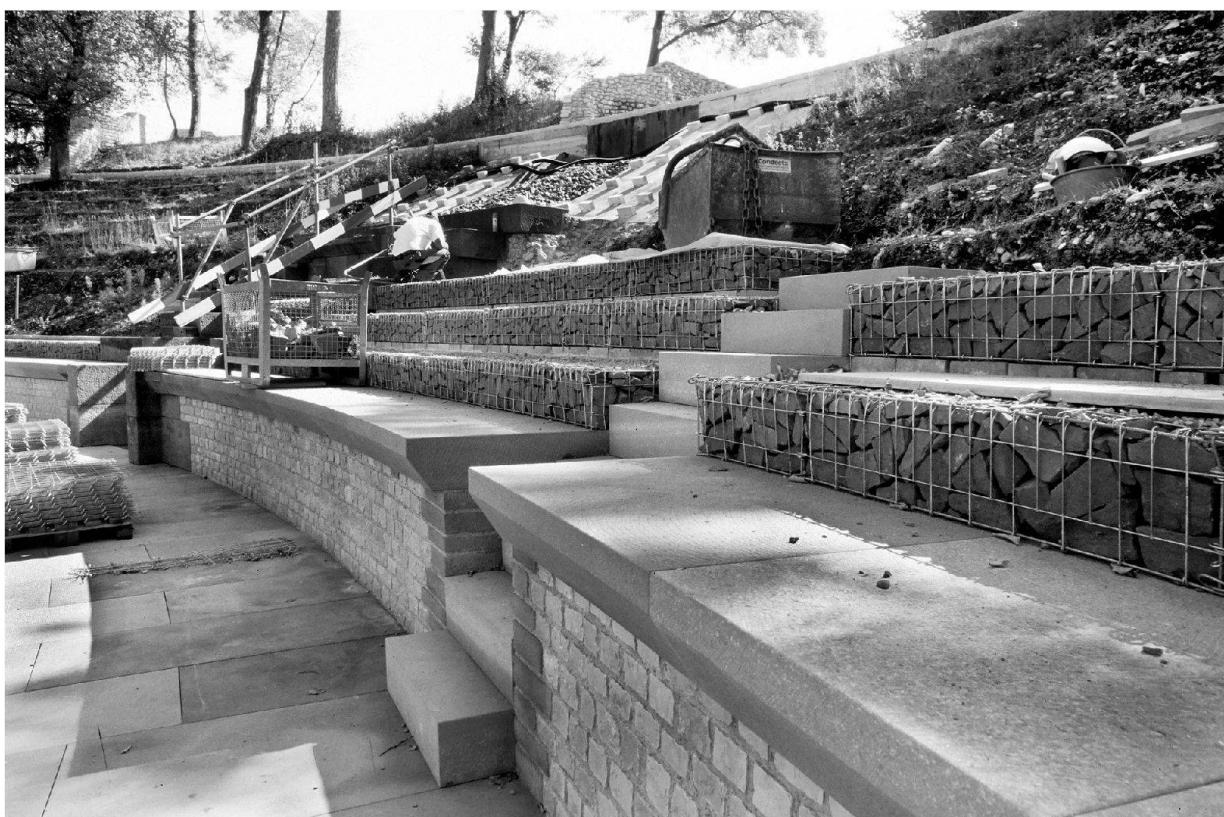
Abb. 29: Augst, Theatersanierung (Grabung 2003.55). Rekonstruktion der Sitzstufen im zweiten Rang. Aufbau der modernen Korbkonstruktion in Keil 4, im Vordergrund die Gürtelmauer der ersten praecinctio mit den gefassten Sandstein-Abdeckplatten und dem Treppendurchbruch zum zweiten Rang.

nern/-innen und die Gemeinde Augst⁴². Ein aus didaktischen Gründen erfolgter Einbau von zwei gut erhaltenen originalen Sitzstufenquadern sowie einer Sitzstufenpolie mit integriertem Treppenquader (Abb. 28) verlief nach vorangegangener Feinrestaurierung der Stücke problemlos, so dass der Einbau der Sitzstufenkörbe programmgemäß bis Saisonende abgeschlossen werden konnte (Abb. 29).

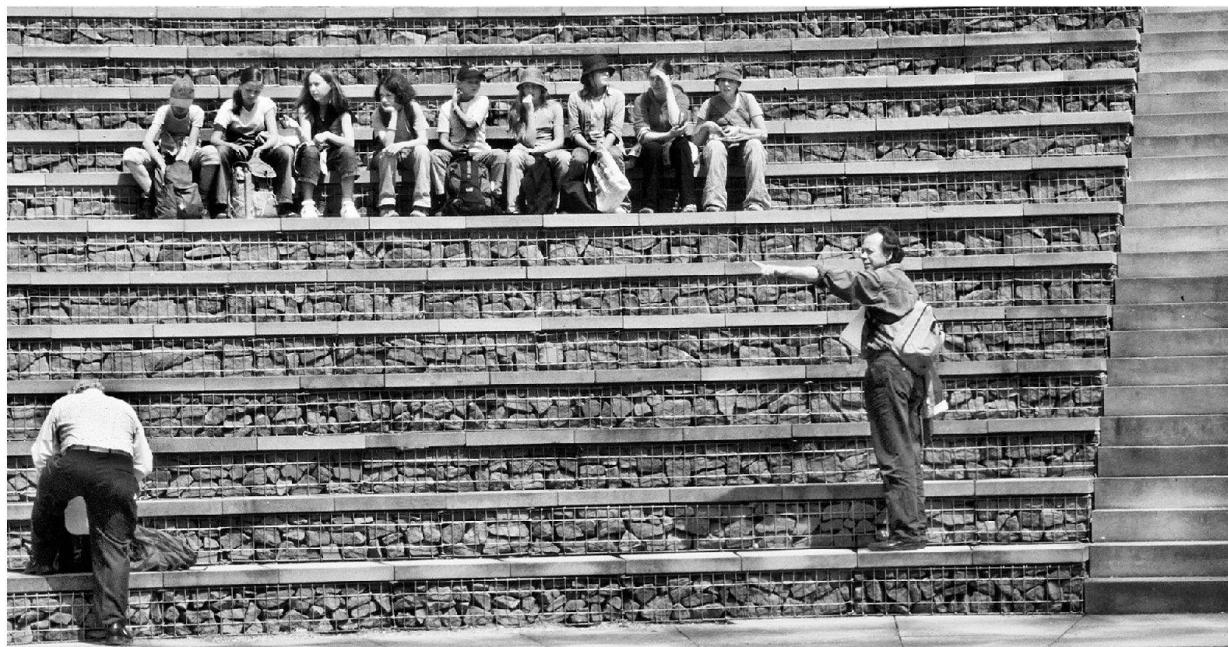
Abb. 31: Augst, Theatersanierung (Grabung 2003.55). Rekonstruktion der Sitzstufen im ersten Rang. Die Sitzstufenrekonstruktion im Einsatz: Der Leiter der Hauptabteilung «kulturelles.bl» des Kantons Basel-Landschaft, Niggi Ullrich, erklärt die wieder erkennbare Architektur des Augster Theaters und die Möglichkeiten seiner zukünftigen Bespielung.

Die «Feuertaufe» haben die neuen Sitzstufen bereits bestanden: Niggi Ullrich, Leiter der Abteilung «kulturelles.bl» des Kantons Basel-Landschaft, war im Rahmen einer privaten Führung am 9. Mai 2003 zu Gast im Sitzstufenbereich des römischen Theaters (Abb. 31). Die Regierungen der Kantone Zürich und Basel-Landschaft wurden am 24. September 2003 durch Dani Suter von der Römerstadt-

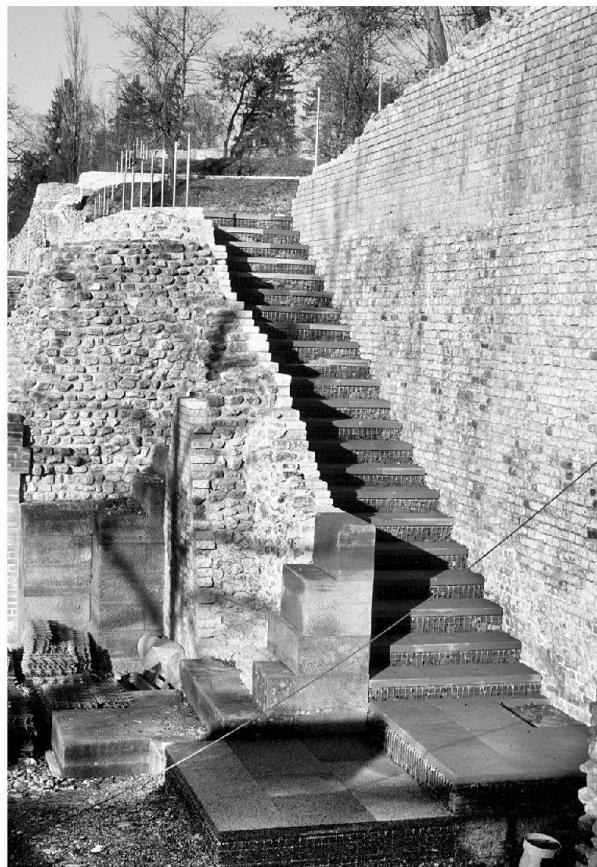
Eine Sandsteintreppe führte in der Antike zwischen der südlichen Caveamauer MR 107 und der östlichen Mauer des Südadiitus MR 43 auf den so genannten Diazoma-Umgang⁴³. Auf Grund der Angaben in den alten Grabungsakten liess sich eine in Tritthöhe und -tiefe gesicherte Rekonstruktion des Treppenaufgangs erarbeiten (Abb. 32). In Analogie zum Sitzstufenbereich der *ima cavea* entschieden wir uns, auch die Trittquader der Treppenkonstruktion mittels Gitterkörben auszuführen (Abb. 33). Die der Treppenhausbreite angepassten und eng ineinander verschachtelten Gitterkörbe konnten ohne Fundamentierung direkt auf das Schottermaterial der Auffüllung versetzt werden. Zur Verbesserung der Nutzung wird eine im Handlauf der Treppe integrierte Dioden-Beleuchtung angebracht.

Abb. 32: Augst, Theatersanierung (Grabung 2003.55). Südhalle: Treppe zum Diazoma-Umgang (Umgang der ersten praecinctio). Fertiggestellte Treppenkonstruktion an der südlichen Caveaabschlussmauer 107.

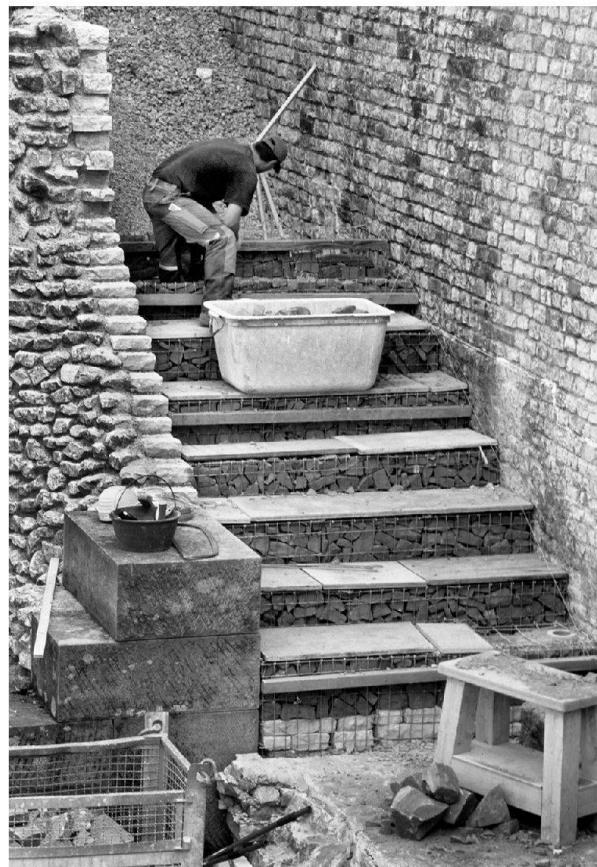
Abb. 33: Augst, Theatersanierung (Grabung 2003.55). Südhalle: Treppe zum Diazoma-Umgang (Umgang der ersten praecinctio). Die Gitterkorbkonstruktion der modernen Treppe im Aufbau.

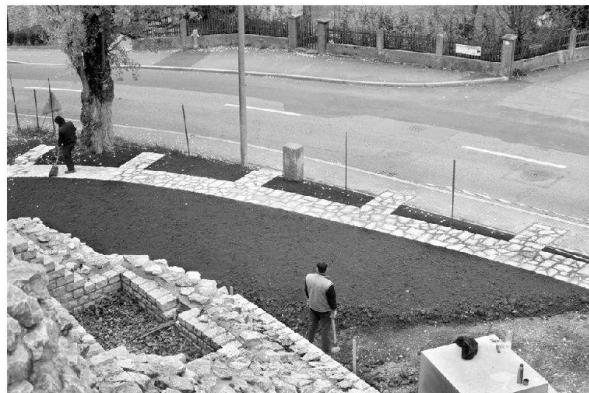
Abb. 38: Augst, Theatersanierung (Grabung 2003.55). Umgebungsgestaltung. Fertiggestellte Umgebung in Keil 2. Die bodenebene Kalksteinmarkierung der Umfassungsmauer des älteren szenischen Theaters ist in dieser Zone bereits ausgeführt; ebenso konnten die Geländeearbeiten und das Einbringen des Schotterrasens für die Gehwege abgeschlossen werden. Blick vom Keil 2 nach Norden.

pheriemauer des ersten Theaters eine Ausweitung gegen Osten (Abb. 38). Der genaue Verlauf dieses Mauerzugs erschliesst sich hauptsächlich aus Grabungsaufzeichnungen von Karl Stehlin und Rudolf Laur-Belart. In den vergangenen zwei Jahren konnte allerdings die exakte Position der Mauer auch in mehreren Sondierschnitten überprüft werden. Die optische Gestaltung der im Wesentlichen zweidimensional ausgeführten Bodenmarkierung richtet sich in der Gestaltung nach dem bereits 1990 durch Peter-A. Schwarz in einer Nachbarparzelle des Theaters markierten Abschnitt⁴⁷. Auf einem Fundament aus Sickerbeton sind flächig grössere Kalksteinstücke mit gespitzter Oberfläche versetzt.
