# Das römische Theater von Augst: Sanierungs- und Forschungsarbeiten 2007

Thomas Hufschmid und Ines Horisberger-Matter

Mit der Übergabe des fertig restaurierten Theaters an die Verantwortlichen von Augusta Raurica fand das Theatersanierungsprojekt am 17. Januar 2007 seinen offiziellen Abschluss. Die Entlassung des Monuments aus den Händen des Hochbauamts wurde am 9. Mai 2007 gefeiert, als die Baudirektorin das sanierte Bauwerk in einem festlichen Akt an den Kulturdirektor übergab. Verschiedene kleinere Arbeiten blieben aber im Verlauf des Jahres noch zu erledigen. Der Abschluss einer Sondiergrabung im Bereich des Westcarcers des Amphitheaters erbrachte Reste von diversen Strassenkörpern sowie Teile einer Sandsteintreppe aus der Zeit vor dem ältesten Theater. In der Zone unter der modernen Kioskplattform erbrachten Bauabklärungen und eine kleine Sondierung an den zur Eingangshalle gehörenden Stützpfälern zusätzliche Informationen zur Mehrphasigkeit dieser Mauerzüge. Die im Rahmen der Dokumentationsarbeiten durchgeführte Aufnahme von Werksteinstücken und die dadurch entstehenden Aussagemöglichkeiten werden zudem am Beispiel von Bauelementen der nördlichen Eingangshalle exemplarisch

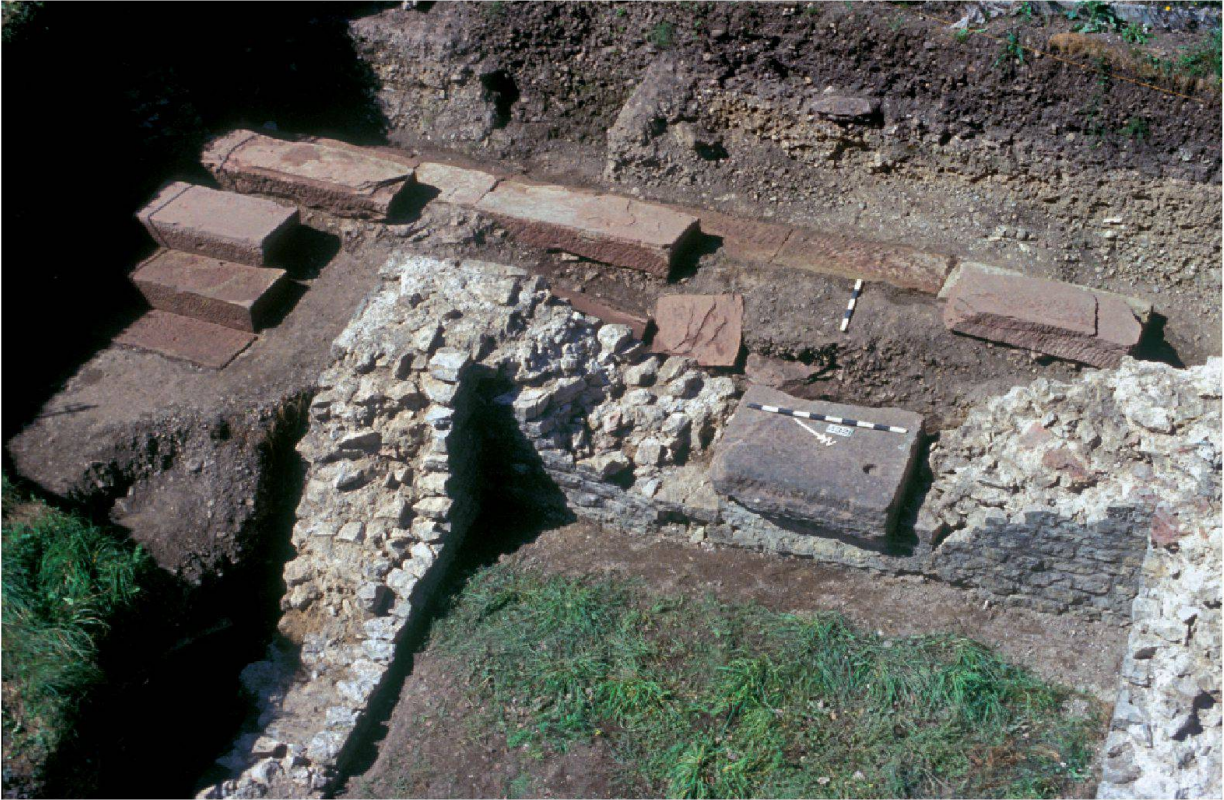
Die wichtigste Baustruktur, die wir im Zuge dieser Sondage freilegen konnten, stellt eine unmittelbar westlich an den Carcer anschliessende Sandsteintreppe dar, die 1932 bereits einmal von Rudolf Laur-Belart ausgegraben worden war<sup>12</sup>. Die Treppe wird eindeutig vom Westcarcer des Amphitheaters durchschlagen und muss somit zu einer älteren Bauphase gehören (Abb. 5). Wie die stratigra-

Abb. 5: Augst, Theatersanierung (Grabung 2007.055). Zone westlich des Westcarcers; die Treppenkonstruktion aus Buntsandstein aus der Zeit vor dem älteren szenischen Theater wird vom Westcarcer des Amphitheaters (Mauerzüge im Vordergrund) durchschlagen. Blick von Nordosten.

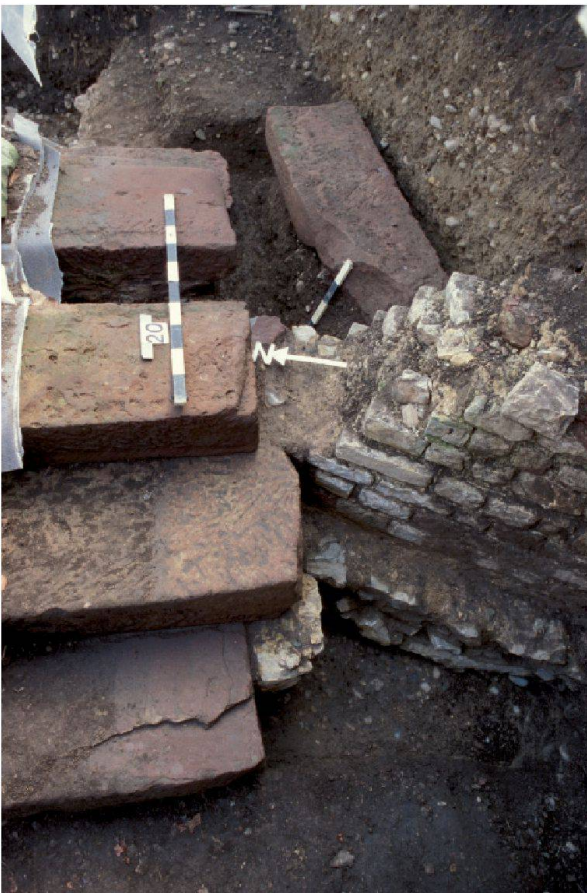
Mauerstück zeigt in der Art, wie das Mauerfundament unter den Treppenquadern durchzieht (Abb. 6), dass der Mauerzug bereits vor dem Bau der Treppe bestanden haben muss (Abb. 7). Die Treppenkonstruktion ist somit erst zu einem späteren Zeitpunkt im Rahmen einer Umbaumaßnahme in den schon bestehenden Mauerzug eingesetzt worden. Es scheint, dass in dieser Zeit das Gebiet östlich des Schönbühls eine Aufwertung oder Nutzungsänderung erfahren hat, die mit sich brachte, dass von der mit Mauern gesäumten Strasse her ein mehr oder weniger repräsentativer Zugang zu diesem Gelände geschaffen werden muss-

Abb. 6: Augst, Theatersanierung (Grabung 2007.055). Zone westlich des Westcarcers; Verbindungsstelle zwischen der Sandsteintreppe aus der Zeit vor dem älteren szenischen Theater und einem älteren Mauerzug, in den die Treppe sekundär eingebaut wurde. Eine Abarbeitung auf dem obersten in situ verbliebenen Quader (beim Nordpfeil) zeigt, dass die Treppe am Übergang zur Mauer ein Quadergewände (wohl aus Sandstein) aufgewiesen hat. Die Lücke zwischen den beiden heute erhaltenen obersten Stufen war, wie Abarbeitungen auf der Oberseite der Treppentritte zeigen, mit einem weiteren Stufenquader abgedeckt; möglicherweise stellt die Stufe im Bildhintergrund ein Element dieses obersten Tritts dar. Blick von Westen.

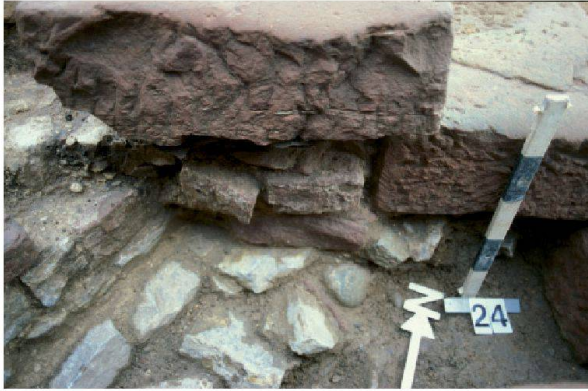
Abb. 7: Augst, Theatersanierung (Grabung 2007.055). Zone westlich des Westcarcers; Ostseite der älteren Mauer aus der Zeit vor den Theaterbauten. Die Situation, wonach der Mauerzug ausgebrochen wurde, um sekundär die Sandsteintreppe einzusetzen, ist gut erkennbar; das Fundament der Mauer zieht eindeutig unter den Treppenstufen durch, das aufgehende Mauerwerk ist gemäss der Unterkante der Treppe abgebrochen. Blick von Süden.

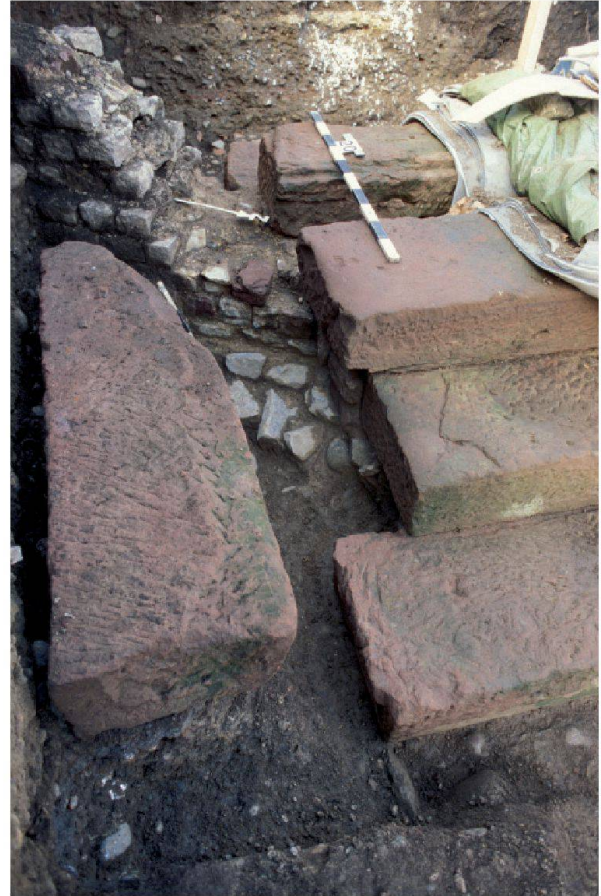
te. Die Motivation, die zur Errichtung dieser Treppenkonstruktion führte, ist zurzeit noch unklar; in jedem Fall mutet es aber sonderbar an, dass der Treppenlauf im Osten gleich viele Stufen nach unten führt, wie man im Westen hochsteigt (Abb. 8). Mit anderen Worten: Die Terrainhöhe ist beim Treppenanfang und beim Treppende gleich hoch, womit der landläufige Sinn einer Treppe, nämlich die Überwindung einer Höhendifferenz, hinfällig wird. In ihrer Lage zu dem erwähnten schräg anschliessenden Mauerstück besaß die Konstruktion funktional gesehen eher den Charakter einer Schwelle als denjenigen einer Treppe.

Abb. 8: Augst, Theatersanierung (Grabung 2007.055). Zone westlich des Westcarcers; rechts im Bild die Ostseite der Sandsteintreppe aus der Zeit vor dem älteren szenischen Theater, links ein Stufenquader, der vermutlich vom obersten, bereits in der Antike entfernten Tritt stammt (vgl. auch den Falz am westlichen obersten Quader, unterhalb der Fotonummer). Deutlich erkennbar ist, wie die ältere partiell ausgebrochene Mauer unter dem eingesetzten Treppenlauf durchzieht. Man beachte, dass der Treppenfuss im Osten und Westen auf demselben Niveau liegt, der Treppenlauf also nicht zur Überwindung eines Höhenunterschieds diente, sondern als rein architektonisches Gestaltungselement zu verstehen ist. Blick von Nordosten.

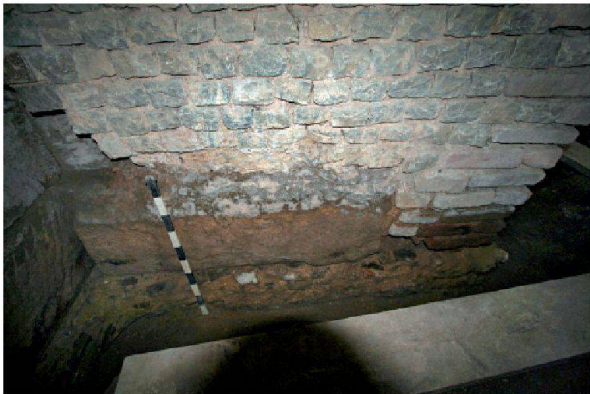
Abb. 10: Augst, Theatersanierung (Grabung 2007.055). Bauabklärung an den Stützpfeilern der nördlichen Eingangshalle; Blick von Nordwesten an den Stützpfeiler MR 188. Links im Bild die Sandsteinquader einer älteren Bau-phase, im Zentrum und rechts das Kalksteinmauerwerk der jüngsten Pfeiler-phase respektive einer späteren Verstärkung des Pfeilers.

Abklärungen an der Fundamentzone dieser massiven, nach Westen vorspringenden Strebepfeiler bestätigten die bereits im Verlauf der jüngsten Bauaufnahmen gemachte Feststellung, dass diese Pfeiler in ihrem Ursprung auf die älteren Theaterphasen zurückgehen (Abb. 10). Bereits 1994 konnte für den südlichsten dieser vier Strebepfeiler (inkl. Eckpfeiler) nachgewiesen werden, dass er in seiner ursprünglichen Anlage zum älteren szenischen Theater gehörte<sup>25</sup>; die jüngsten Abklärungen haben nun gezeigt, dass dies auch für die übrigen Pfeiler zutrifft<sup>26</sup>.

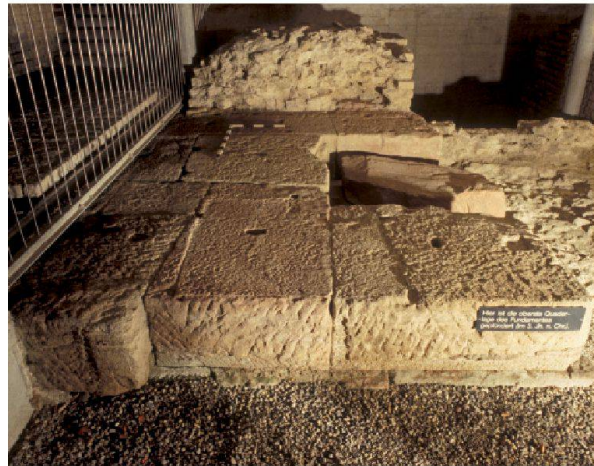
Abb. 11: Augst, Theatersanierung (Grabung 2007.055). Dokumentation der Werksteinstücke; Werksteinfundament aus Buntsandsteinquadern der nördlichen Eingangshalle. Im Streiflicht deutlich erkennbar ist die geglättete Lagerfläche der nächsthöheren Steinlage, die einen Wechsel im Grundriss anzeigt. Die rechteckige Form des rohen Quaderfundaments wechselt auf dieser Lage zur Architektur des aufgehenden Mauerwerks, das aus einem quadratischen Pfeilerkörper und einem vorspringenden Gurtpfeiler besteht. Die sorgfältige Glättung der Lagerflächen ist nötig, um eine kraftschlüssige Verbindung zwischen den einzelnen Quaderlagen zu gewährleisten.

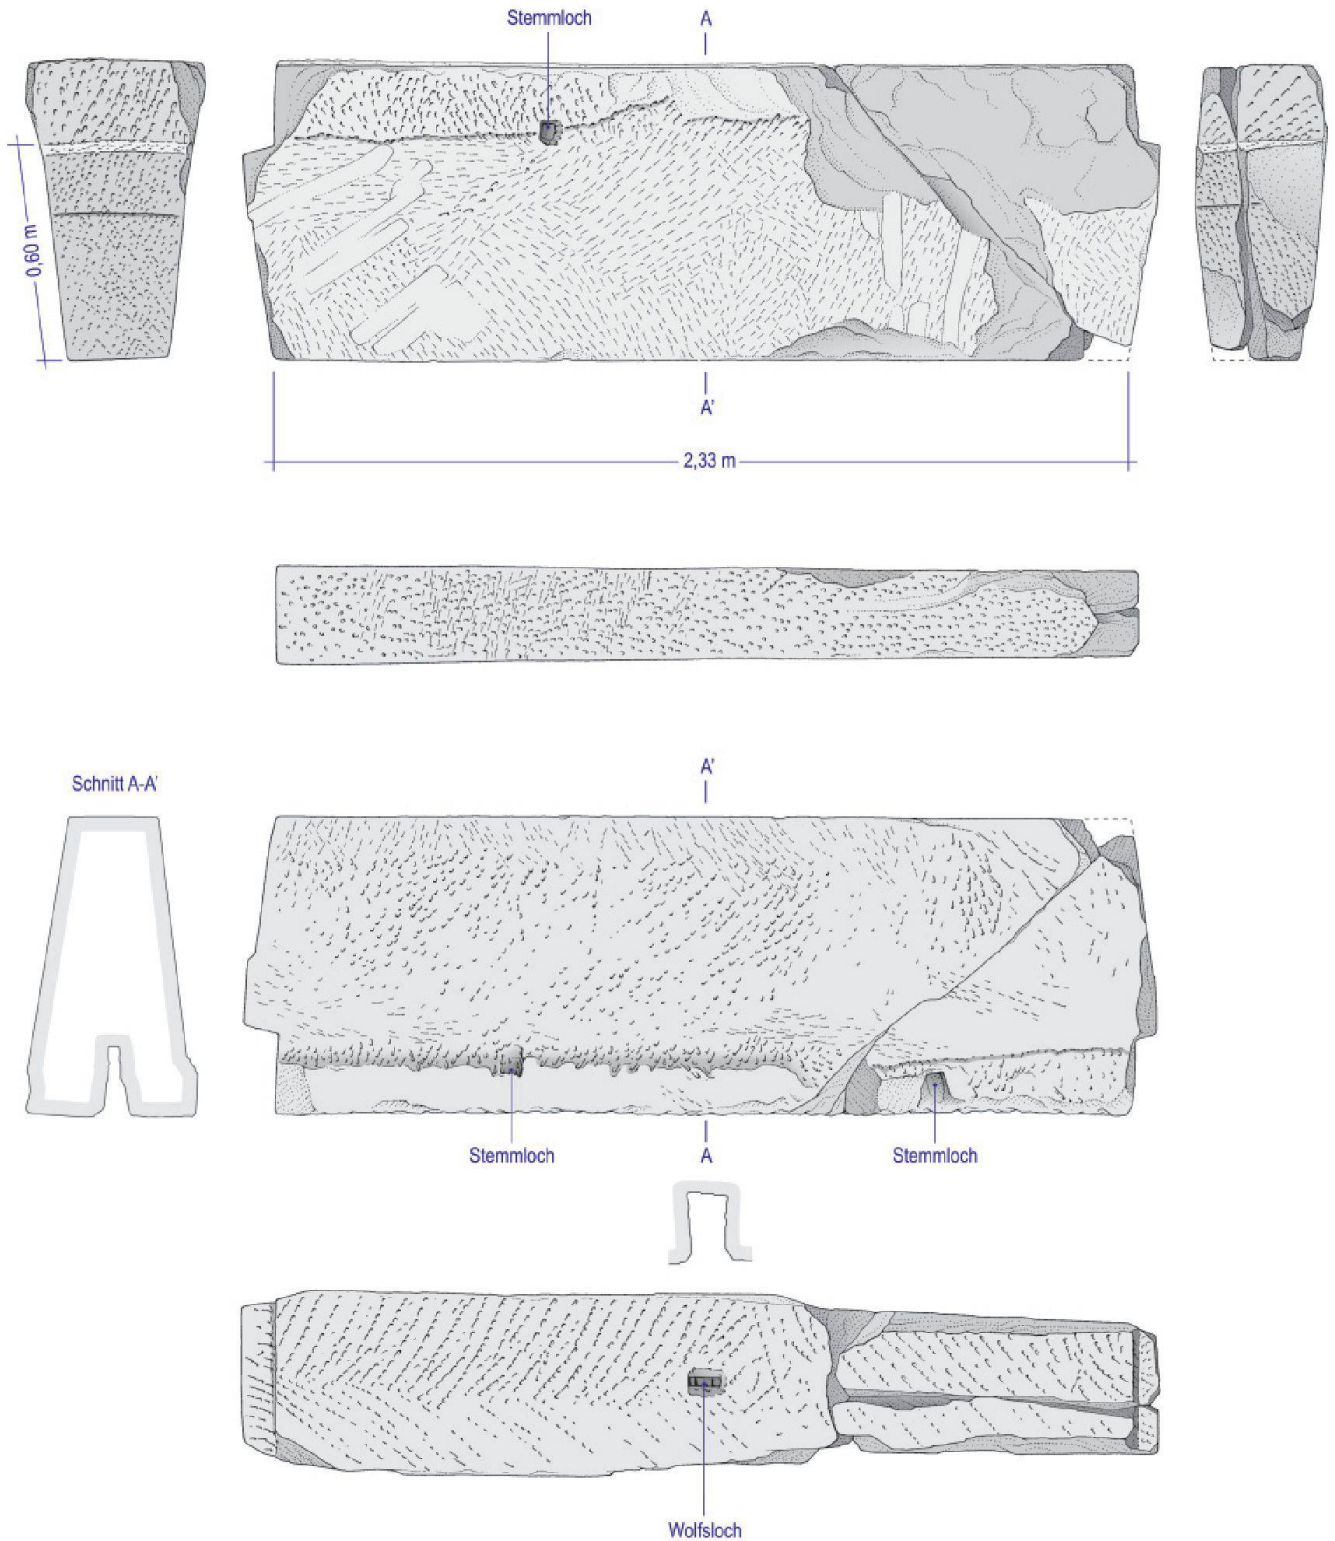
Abb. 12: Augst, Theatersanierung (Grabung 2007.055). Dokumentation der Werkstücke; Keilstein (Schlussstein) eines Bogens der nördlichen Eingangshalle, grobkörniger Buntsandstein. M. 1:20.

Der erwähnte Keilstein besitzt bei einem Gewicht von ca. 1,8 Tonnen eine Länge von 2,33 m und gehört zu einem 60 cm starken, schwach facettierten Werksteinbogen mit zweiseitiger Stirn (Abb. 12; 13). Der Bogen führte somit also durch eine 2,33 m starke Mauer und war auf beiden Seiten auf Sicht gearbeitet. Die Seitenflächen des Steins, welche die Fugen zu den links und rechts anstossenden Keilsteinen bildeten, sind ausgesprochen plan gearbeitet und garantierten so eine kraftschlüssige Verbindung zu den Nachbarsteinen und eine saubere Ableitung der in der Bogenkonstruktion auftretenden Schubkräfte (Abb. 14)<sup>28</sup>. Einzelne Details belegen zudem, dass es sich beim vorliegenden Stück um den Schlussstein eines Gewölbekonstruktion handeln muss. Zum einen lässt sich dies an der Lage und Ausrichtung des 20 cm tiefen Wolfslochs im Zentrum der Oberseite erkennen, zum anderen an der

beidseits oberhalb der Lagerfläche um einige Zentimeter vorstehenden Bosse (Abb. 12). Am Übergang von der Bosse zur Lagerfläche befinden sich drei (ehemals wohl vier) Stemmlöcher, die beim Versetzen zum Stabilisieren des Steins verwendet wurden (Abb. 12). Da es sich um den Schlussstein handelt, hätte ein Verkanten während des Absenkens fatale Folgen gehabt. Der Stein wäre in der verbleibenden engen Lücke stecken geblieben und hätte sich aufgrund seines enormen Gewichts auch nicht mehr herausziehen lassen; die Folge wäre eine instabile Bogenkonstruktion gewesen. Um dies zu vermeiden, wurde das Stück beim Versetzen von den Steinmetzen mit vier Stemmeisen exakt in Position gehalten und so langsam und präzise mit dem Kran in die genaue Position abgesenkt.

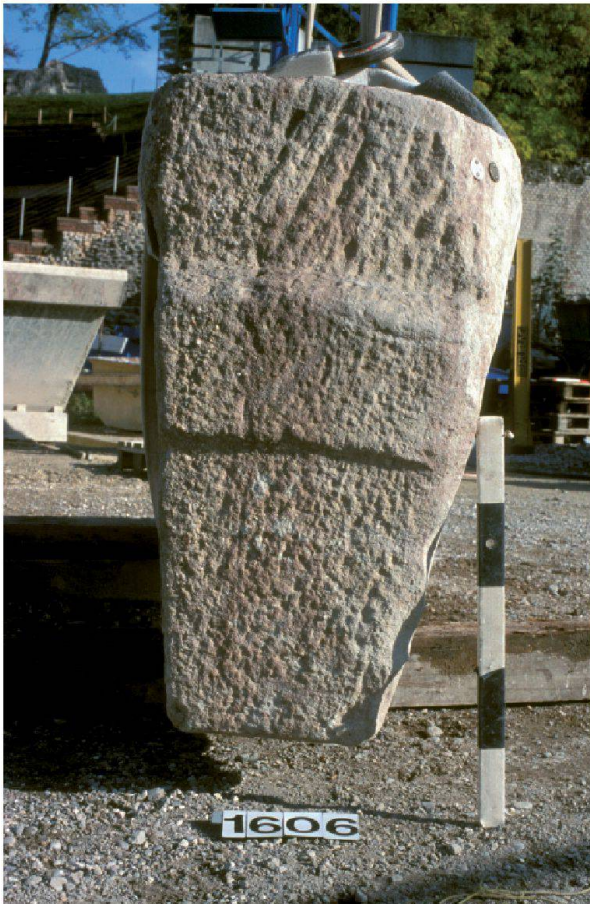
Abb. 13: Augst, Theatersanierung (Grabung 2007.055). Dokumentation der Werksteinstücke; Keilstein (Schlussstein) eines Bogens der nördlichen Eingangshalle, grobkörniger Buntsandstein. Ansicht an die eine Stirnseite des Bogens mit schwach ausgeprägter Faszie.

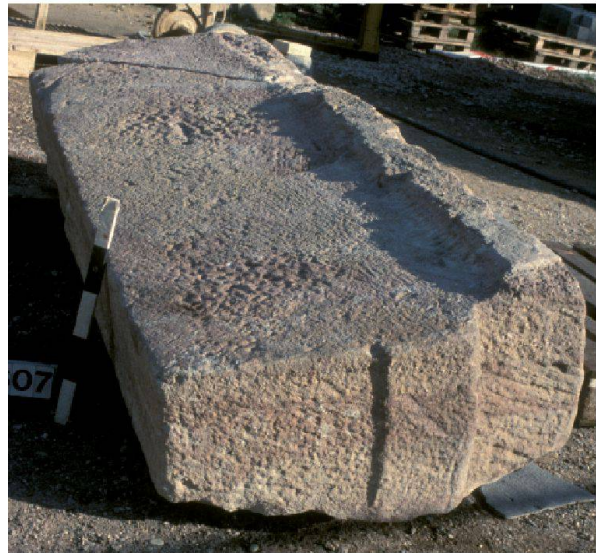
Abb. 14: Augst, Theatersanierung (Grabung 2007.055). Dokumentation der Werksteinstücke; Keilstein (Schlussstein) eines Bogens der nördlichen Eingangshalle, grobkörniger Buntsandstein. Ansicht mit Stirnseite und sorgfältig geglätteter Lagerfläche; im oberen Bereich (rechts im Bild) vorstehende Bosse, die zusammen mit der grob belassenen Oberseite belegt, dass der Bogen in eine Mauer aus opus-vittatum-Mauerwerk eingefügt war.

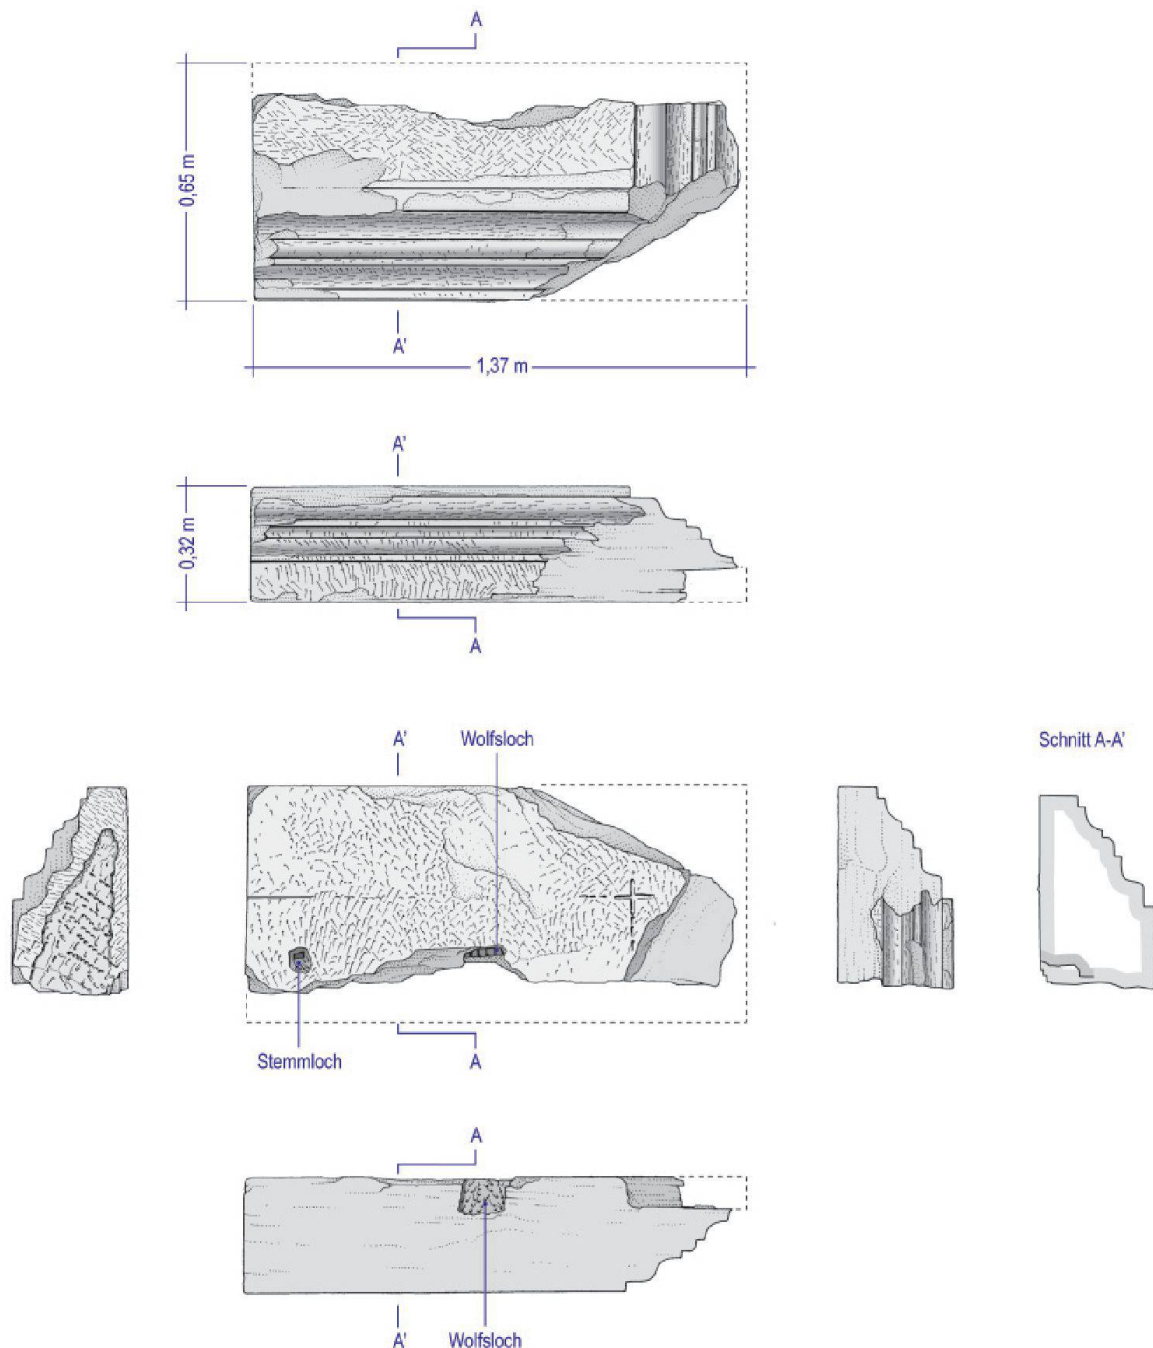
Abb. 15: Augst, Theatersanierung (Grabung 2007.055). Dokumentation der Werksteinstücke; Gesimsfragment mit «gallo-tuskischer» Profilierung, Teil des Kämpfergesimses eines Bogens der nördlichen Eingangshalle, feinkörniger Buntsandstein. M. 1:20.

Ein zweites wesentliches Element, das zur Erhellung der Konstruktion der erwähnten Eingangsbögen beiträgt, ist ein Buntsandstein-Werkstück, bei dem es sich um ein Fragment des Kämpfergesimses, also des Auflagers für die Bogenkonstruktion, handelt (Abb. 15). Das in der Mitte, unmittelbar beim Wolfsloch gebrochene Gesimsstück muss einst 137 cm × 65 cm × 32 cm gemessen und das stattliche Gewicht von 740 kg aufgewiesen haben. Die Profilierung des Stücks ist mit einer von einer Leiste abgetrennten Kombination von Karnies und Hohlkehle eher einfach gehalten und orientiert sich an einer regionalen Ausprägung der tuskischen Kapitelle (Abb. 16)<sup>31</sup>. Sowohl die untere wie auch die obere Lagerfläche sind sorgfältig geglättet und belegen, dass das Gesims in einen trocken gesetzten Werksteinverband eingebettet gewesen ist. Zudem ist ab-

lesbar, dass es sich um ein Eckstück handelt, das sich zumindest in eine Richtung weiter fortgesetzt hat, wie eine sorgfältig ausgeführte Anathyrose an der Seitenfläche zeigt (Abb. 15). Eine Abglättung der Lagerfläche auf der Oberseite, ein tiefes Stemmloch und verschiedene Rissmarken (Abb. 17) geben ausserdem Auskunft über die Grösse und Position des auf das Gesims aufsetzenden Steins, dessen Länge gemäss der Position des Stemmlochs maximal 87 cm betragen haben kann (Abb. 15). Die für die Eingangshallen nachweisbare Mischbauweise aus Werksteinarchitektur und *opus vittatum* lässt für das Gesimsstück m. E. nur die bereits genannte Interpretation als Teil eines Kämpfergesimses zu, das in der Eckzone eines Gewölbebogens, am Übergang von der Bogenstirn zur Bogenlaibung zu positionieren ist. Mit dieser Zuweisung am Bauwerk ergibt sich, zumindest für einen der Bögen, auch der Nachweis, dass nicht alle Keile aus einem Stück bestanden haben, sondern zum Teil Stossfugen aufwiesen. Im vorliegenden Fall muss sich die Bogentiefe von 2,33 m aus zwei einzelnen Steinen von 0,78–0,87 m Tiefe und 1,46–1,55 m Tiefe zusammengesetzt haben<sup>32</sup>. Die Identifizierung des vorliegenden Stücks erlaubt es nun aufgrund seiner Profilierung, auch einige weitere im Verlauf von früheren Grabungen zum Vorschein gekommene Gesimsfragmente dem Kämpfergesims der Halleneingänge zuzuweisen<sup>33</sup>.

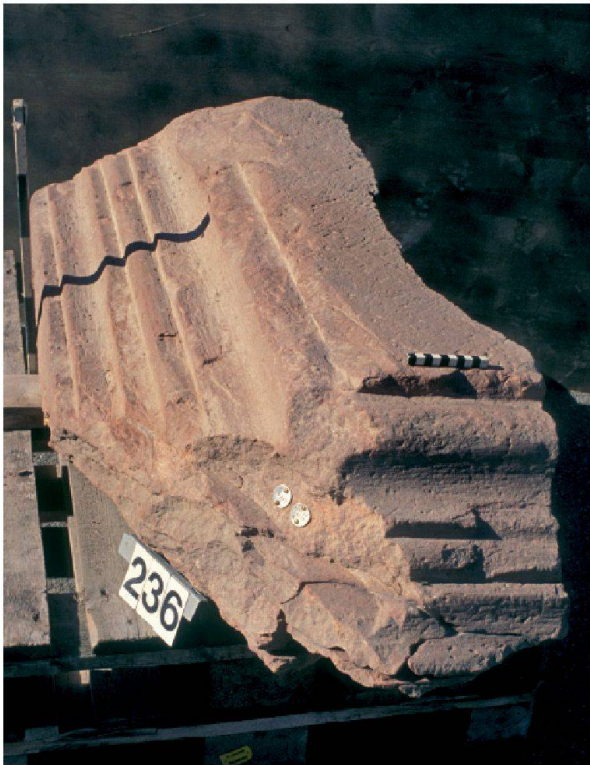
Abb. 16: Augst, Theatersanierung (Grabung 2007.055). Dokumentation der Werksteinstücke; Gesimsfragment mit «gallo-tuskischer» Profilierung, Teil des Kämpfergesimses eines Bogens der nördlichen Eingangshalle, feinkörniger Buntsandstein. Überecksicht, Unterseite mit gut sichtbarer Profilierung (vgl. auch den Schattenwurf des stehenden Massstabs in der linken Bildhälfte).

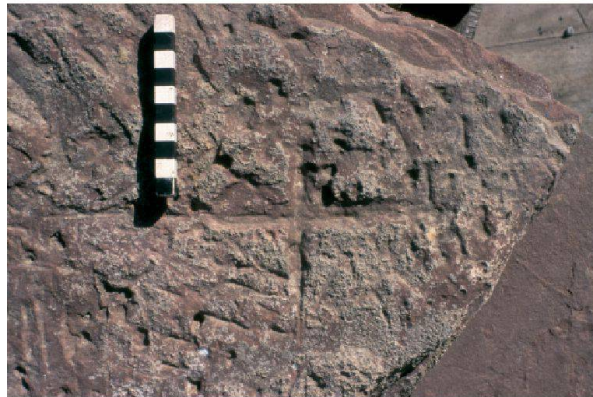
Abb. 17: Augst, Theatersanierung (Grabung 2007.055). Dokumentation der Werksteinstücke; Gesimsfragment mit «gallo-tuskischer» Profilierung, Teil des Kämpfergesimses eines Bogens der nördlichen Eingangshalle, feinkörniger Buntsandstein. Detail der Oberseite mit eingemeisselten Rissmarken und Passkreuz zur Markierung der Ecke im Übergang von der Bogenstirn zur Bogenlaibung.

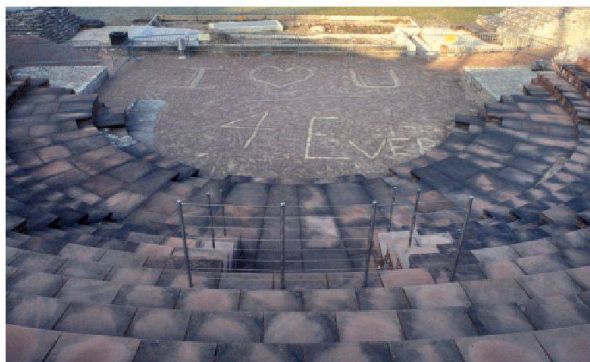
Schon bald zeigte sich, dass sich der im Jahre 2004 anstelle der antik mit Sandsteinplatten belegten Fläche in der Orchestra eingebrachte rötliche Bodenbelag aus eingefärbtem Sickerbeton mit aufgestreutem rotem Granitsplitt auf die Dauer nicht bewähren würde (Abb. 4,A)<sup>38</sup>. Immerhin fanden einzelne Besucher in dem lose liegenden Granitsplitt immer wieder eine Plattform zur Verbreitung «wichtiger» Mitteilungen, deren Inhalt Anlass zum Schmunzeln bot (Abb. 21). Nach Auskunft des Technischen Dienstes von Augusta Raurica war die Reinigung der Orchestra von liegen gebliebenen Abfällen und von Laub nicht einfach zu bewerkstelligen. Aus archäologischer Sicht gab ausserdem die beobachtete Abrasion durch die scharfkantigen Granitsplitt an den teilweise antiken Sandsteinquadern der untersten Sitzstufenreihe Anlass zur Besorgnis. Aufgrund der bislang positiven Erfahrungen mit durch die Kunstharzdispersion «Sarnacol 2116» verfestigtem Splitt<sup>39</sup>, der im Bereich der Sitzstufenrekonstruktion zum Einsatz gekommen war, wurde der Entscheid getroffen, den Bodenbelag der Orchestra mit demselben Material zu verfestigen. Der Beschluss zur Einsetzung eines gebundenen Bodenbelags fiel im Bewusstsein, dass noch keine Langzeiterfahrungen zu diesem Material mit einer so intensiv genutzten Bodenfläche vorliegen. Nach einigen Vorbereitungsarbeiten (Entfernen der bestehenden lockeren Splitterschicht und Reinigen der Oberfläche des Orchestrabodens aus Magerbeton von den aus dem Splitt ausgewaschenen Lehmantellen mit dem Hochdruckreiniger) wurde der mit «Sarnacol

Abb. 21: Augst, Theatersanierung (Grabung 2007.055). Der lockere Splittbelag in der Orchestra – ein Träger wichtiger Botschaften. Blick von Osten aus dem Mittelvomitorium.

2116» vermischte rote Granitsplitt zu Beginn der Besuchersaison am 24.04.2007 in der Orchestra verteilt. Der Belag ist gut wasserdurchlässig, wirkt optisch sehr ansprechend und hat sich im Verlauf der ersten Saison auch technisch gut bewährt (Abb. 22; 23).
