Artikel: Das römische Theater von Augst : Sanierungs- und Forschungsarbeiten

Das römische Theater von Augst: Sanierungs- und Forschungsarbeiten 2007

Thomas Hufschmid und Ines Horisberger-Matter

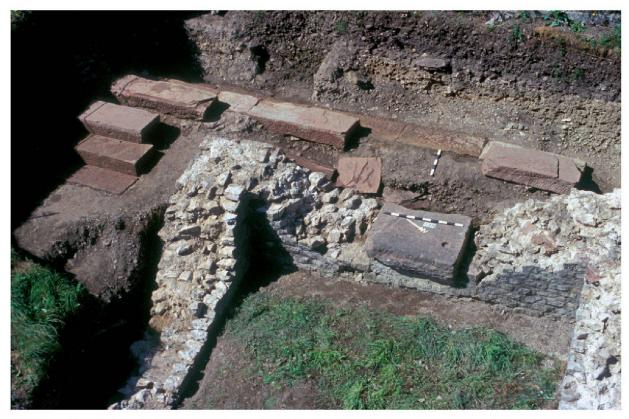
Die wichtigste Baustruktur, die wir im Zuge dieser Sondage freilegen konnten, stellt eine unmittelbar westlich an den Carcer anschliessende Sandsteintreppe dar, die 1932 bereits einmal von Rudolf Laur-Belart ausgegraben worden war¹². Die Treppe wird eindeutig vom Westcarcer des Amphitheaters durchschlagen und muss somit zu einer älteren Bauphase gehören (Abb. 5). Wie die stratigra-

Abb. 5: Augst, Theatersanierung (Grabung 2007.055). Zone westlich des Westcarcers; die Treppenkonstruktion aus Buntsandstein aus der Zeit vor dem älteren szenischen Theater wird vom Westcarcer des Amphitheaters (Mauerzüge im Vordergrund) durchschlagen. Blick von Nordosten.

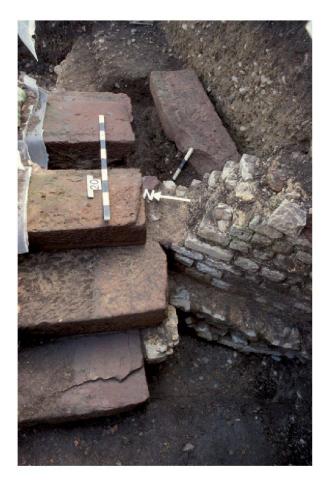
Mauerstück zeigt in der Art, wie das Mauerfundament unter den Treppenquadern durchzieht (Abb. 6), dass der Mauerzug bereits vor dem Bau der Treppe bestanden haben muss (Abb. 7). Die Treppenkonstruktion ist somit erst zu einem späteren Zeitpunkt im Rahmen einer Umbaumassnahme in den schon bestehenden Mauerzug eingesetzt worden. Es scheint, dass in dieser Zeit das Gebiet östlich des Schönbühls eine Aufwertung oder Nutzungsänderung erfahren hat, die mit sich brachte, dass von der mit Mauern gesäumten Strasse her ein mehr oder weniger repräsentativer Zugang zu diesem Gelände geschaffen werden muss-

Abb. 6: Augst, Theatersanierung (Grabung 2007.055). Zone westlich des Westcarcers; Verbindungsstelle zwischen der Sandsteintreppe aus der Zeit vor dem älteren szenischen Theater und einem älteren Mauerzug, in den die Treppe sekundär eingebaut wurde. Eine Abarbeitung auf dem obersten in situ verbliebenen Quader (beim Nordpfeil) zeigt, dass die Treppe am Übergang zur Mauer ein Quadergewände (wohl aus Sandstein) aufgewiesen hat. Die Lücke zwischen den beiden heute erhaltenen obersten Stufen war, wie Abarbeitungen auf der Oberseite der Treppentritte zeigen, mit einem weiteren Stufenquader abgedeckt; möglicherweise stellt die Stufe im Bildhintergrund ein Element dieses obersten Tritts dar. Blick von Westen.

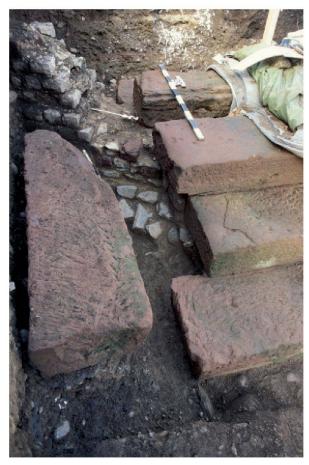
te. Die Motivation, die zur Errichtung dieser Treppenkonstruktion führte, ist zurzeit noch unklar; in jedem Fall mutet es aber sonderbar an, dass der Treppenlauf im Osten gleich viele Stufen nach unten führt, wie man im Westen hochsteigt (Abb. 8). Mit anderen Worten: Die Terrainhöhe ist beim Treppenanfang und beim Treppenende gleich hoch, womit der landläufige Sinn einer Treppe, nämlich die Überwindung einer Höhendifferenz, hinfällig wird. In ihrer Lage zu dem erwähnten schräg anschliessenden Mauerstück besass die Konstruktion funktional gesehen eher den Charakter einer Schwelle als denjenigen einer Treppe.

Abb. 8: Augst, Theatersanierung (Grabung 2007.055). Zone westlich des Westcarcers; rechts im Bild die Ostseite der Sandsteintreppe aus der Zeit vor dem älteren szenischen Theater, links ein Stufenquader, der vermutlich vom obersten, bereits in der Antike entfernten Tritt stammt (vgl. auch den Falz am westlichen obersten Quader, unterhalb der Fotonummer). Deutlich erkembar ist, wie die ältere partiell ausgebrochene Mauer unter dem eingesetzten Treppenlauf durchzieht. Man beachte, dass der Treppenfuss im Osten und Westen auf demselben Niveau liegt, der Treppenlauf also nicht zur Überwindung eines Höhenunterschieds diente, sondern als rein architektonisches Gestaltungselement zu verstehen ist. Blick von Nordosten.

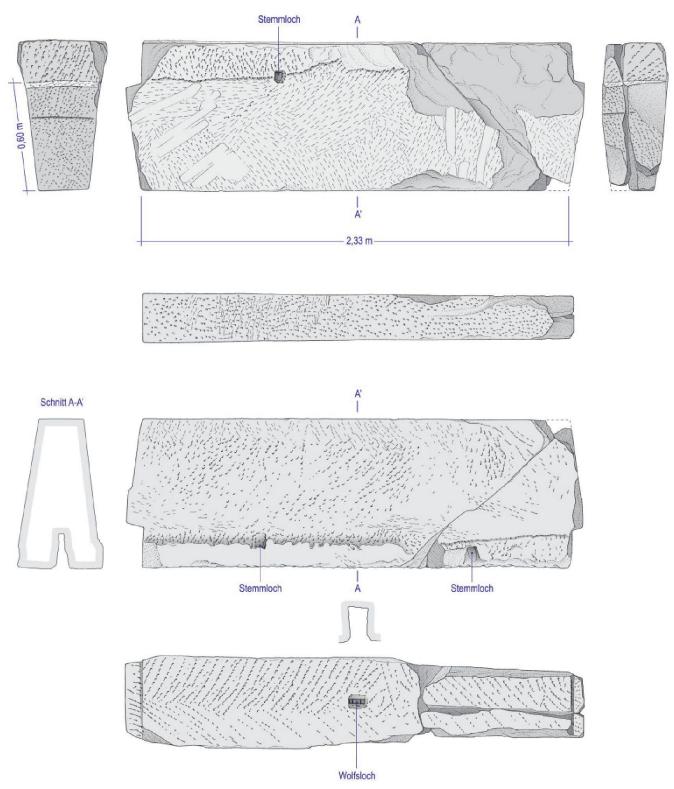
Abb. 12: Augst, Theatersanierung (Grabung 2007.055). Dokumentation der Werksteinstücke; Keilstein (Schlussstein) eines Bogens der nördlichen Eingangshalle, grobkörniger Buntsandstein. M. 1:20.

Der erwähnte Keilstein besitzt bei einem Gewicht von ca. 1,8 Tonnen eine Länge von 2,33 m und gehört zu einem 60 cm starken, schwach facettierten Werksteinbogen mit zweiseitiger Stirn (Abb. 12; 13). Der Bogen führte somit also durch eine 2,33 m starke Mauer und war auf beiden Seiten auf Sicht gearbeitet. Die Seitenflächen des Steins, welche die Fugen zu den links und rechts anstossenden Keilsteinen bildeten, sind ausgesprochen plan gearbeitet und garantierten so eine kraftschlüssige Verbindung zu den Nachbarsteinen und eine saubere Ableitung der in der Bogenkonstruktion auftretenden Schubkräfte (Abb. 14)28. Einzelne Details belegen zudem, dass es sich beim vorliegenden Stück um den Schlussstein eines Gewölbebogens handeln muss. Zum einen lässt sich dies an der Lage und Ausrichtung des 20 cm tiefen Wolfslochs im Zentrum der Oberseite erkennen, zum anderen an der

beidseits oberhalb der Lagerfläche um einige Zentimeter vorstehenden Bosse (Abb. 12). Am Übergang von der Bosse zur Lagerfläche befinden sich drei (ehemals wohl vier) Stemmlöcher, die beim Versetzen zum Stabilisieren des Steins verwendet wurden (Abb. 12). Da es sich um den Schlussstein handelt, hätte ein Verkanten während des Absenkens fatale Folgen gehabt. Der Stein wäre in der verbleibenden engen Lücke stecken geblieben und hätte sich aufgrund seines enormen Gewichts auch nicht mehr herausziehen lassen; die Folge wäre eine instabile Bogenkonstruktion gewesen. Um dies zu vermeiden, wurde das Stück beim Versetzen von den Steinmetzen mit vier Stemmeisen exakt in Position gehalten und so langsam und präzise mit dem Kran in die genaue Position abgesenkt.

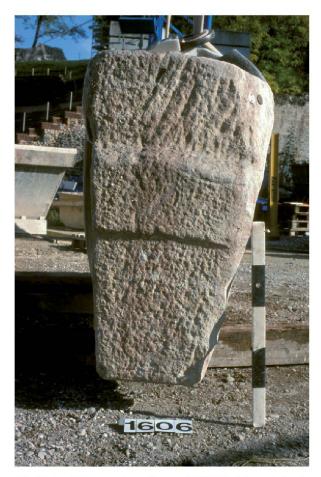
Abb. 13: Augst, Theatersanierung (Grabung 2007.055). Dokumentation der Werksteinstücke; Keilstein (Schlussstein) eines Bogens der nördlichen Eingangshalle, grobkörniger Buntsandstein. Ansicht an die eine Stirnseite des Bogens mit schwach ausgeprägter Faszie.

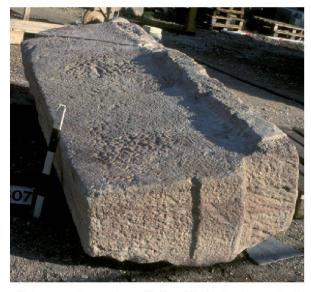
Abb. 14: Augst, Theatersanierung (Grabung 2007.055). Dokumentation der Werksteinstücke; Keilstein (Schlussstein) eines Bogens der nördlichen Eingangshalle, grobkörniger Buntsandstein. Ansicht mit Stirnseite und sorgfältig geglätteter Lagerfläche; im oberen Bereich (rechts im Bild) vorstehende Bosse, die zusammen mit der grob belassenen Oberseite belegt, dass der Bogen in eine Mauer aus opus-vittatum-Mauerwerk eingefügt war.

1994 war der Sandstein nahe der einen Stirnseite gebrochen und die eine Hälfte des abgebrochenen Teils fehlte. Zudem waren auf der einen Seitenfläche massive, 5 cm breite Kratzspuren erkennbar, die sich bei genauerer Begutachtung als durch die Zähne einer Baggerschaufel verursachte Schäden zu erkennen gaben (Abb. 12). Wider Erwarten kam dann bei einer weiteren Sondiergrabung im Bereich eines nahe gelegenen Einstiegschachts zum Ab-

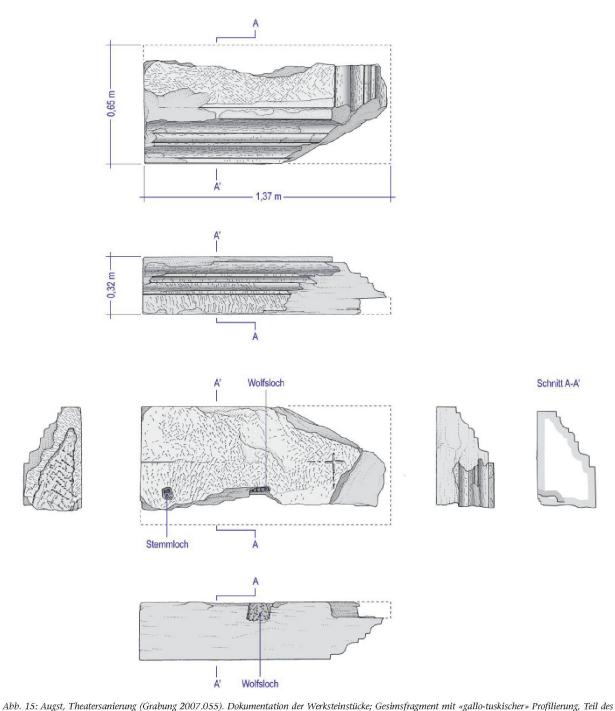
Abb. 15: Augst, Theatersamerung (Gabung 2007.055). Dokumentation der Werksteinstücke; Gesimsfragment mit «gano-tuskischer» Projuterung, 1en des Kämpfergesimses eines Bogens der nördlichen Eingangshalle, feinkörniger Buntsandstein. M. 1:20.

Ein zweites wesentliches Element, das zur Erhellung der Konstruktion der erwähnten Eingangsbögen beiträgt, ist ein Buntsandstein-Werkstück, bei dem es sich um ein Fragment des Kämpfergesimses, also des Auflagers für die Bogenkonstruktion, handelt (Abb. 15). Das in der Mitte, unmittelbar beim Wolfsloch gebrochene Gesimsstück muss einst $137~\rm cm \times 65~\rm cm \times 32~\rm cm$ gemessen und das stattliche Gewicht von 740 kg aufgewiesen haben. Die Profilierung des Stücks ist mit einer von einer Leiste abgetrennten Kombination von Karnies und Hohlkehle eher einfach gehalten und orientiert sich an einer regionalen Ausprägung der tuskischen Kapitelle (Abb. $16)^{31}$. Sowohl die untere wie auch die obere Lagerfläche sind sorgfältig geglättet und belegen, dass das Gesims in einen trocken gesetzten Werksteinverband eingebettet gewesen ist. Zudem ist ab-

lesbar, dass es sich um ein Eckstück handelt, das sich zumindest in eine Richtung weiter fortgesetzt hat, wie eine sorgfältig ausgeführte Anathyrose an der Seitenfläche zeigt (Abb. 15). Eine Abglättung der Lagerfläche auf der Oberseite, ein tiefes Stemmloch und verschiedene Rissmarken (Abb. 17) geben ausserdem Auskunft über die Grösse und Position des auf das Gesims aufsetzenden Steins, dessen Länge gemäss der Position des Stemmlochs maximal 87 cm betragen haben kann (Abb. 15). Die für die Eingangshallen nachweisbare Mischbauweise aus Werksteinarchitektur und opus vittatum lässt für das Gesimsstück m. E. nur die bereits genannte Interpretation als Teil eines Kämpfergesimses zu, das in der Eckzone eines Gewölbebogens, am Übergang von der Bogenstirn zur Bogenlaibung zu positionieren ist. Mit dieser Zuweisung am Bauwerk ergibt sich, zumindest für einen der Bögen, auch der Nachweis, dass nicht alle Keile aus einem Stück bestanden haben, sondern zum Teil Stossfugen aufwiesen. Im vorliegenden Fall muss sich die Bogentiefe von 2,33 m aus zwei einzelnen Steinen von 0,78-0,87 m Tiefe und 1,46-1,55 m Tiefe zusammengesetzt haben³². Die Identifizierung des vorliegenden Stücks erlaubt es nun aufgrund seiner Profilierung, auch einige weitere im Verlauf von früheren Grabungen zum Vorschein gekommene Gesimsfragmente dem Kämpfergesims der Halleneingänge zuzuweisen33.

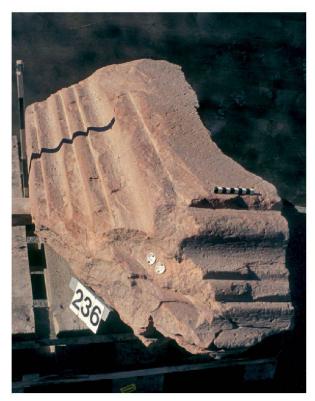
Abb. 16: Augst, Theatersanierung (Grabung 2007.055). Dokumentation der Werksteinstücke; Gesimsfragment mit «gallo-tuskischer» Profilierung, Teil des Kämpfergesimses eines Bogens der nördlichen Eingangshalle, feinkörniger Buntsandstein. Übereckansicht, Unterseite mit gut sichtbarer Profilierung (vgl. auch den Schattenwurf des stehenden Massstabs in der linken Bildhälfte).

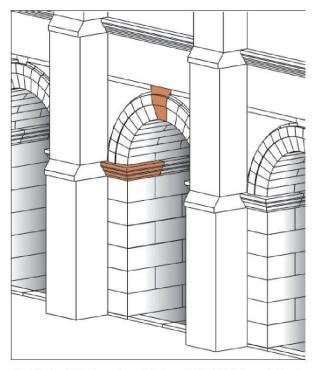
Abb. 18: Augst, Theatersanierung (Grabung 2007.055). Dokumentation der Werksteinstücke; isometrische Rekonstruktion eines Bogens der nördlichen Eingangshalle, farbig markiert die beiden oben genannten Werksteinstücke (Keilstein und Kämpfergesimsabschnitt) in ihrem baulichen Zusammenhang. Proportionale Darstellung ohne Massstab.

Zusammen mit weiteren, an dieser Stelle nicht im Detail dargestellten Hinweisen am Baubefund³⁴ ermöglicht somit die vollständige und exakte Dokumentation der Werksteinstücke ein präzises Studium der architektonischen und statischen Verhältnisse, was letztlich in einen verlässlichen Rekonstruktionsvorschlag für diesen Teil des Monumentes mündet (Abb. 18).

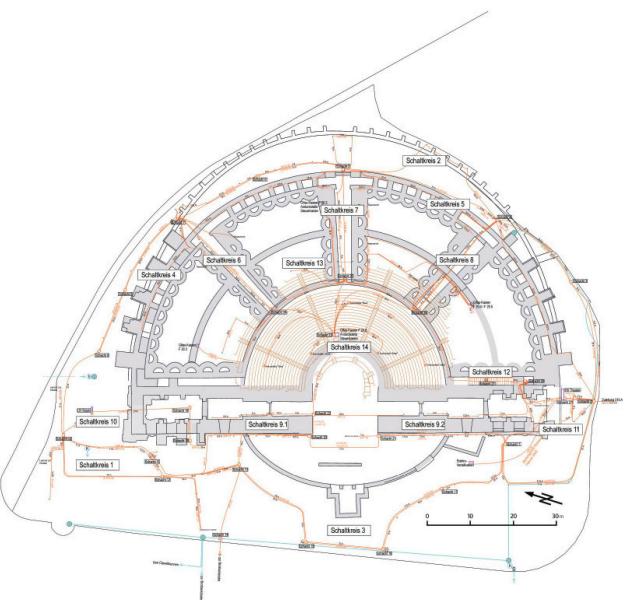
Abb. 20: Augst, Theatersanierung (Grabung 2007.055). Verkleinerte Abbildung des auf der Basis der Nachvermessung erstellten Elektroplans (Massstab 1:100) als Illustration für den Umfang des Leitungsnetzes. M. 1:850.

Aus den erhobenen Daten konnte mithilfe eines CAD-Systems eine Planbasis erstellt werden, die in Kombination mit den bestehenden, im Verlauf der mehrjährigen Sanierungskampagne erarbeiteten Grundrissplänen die rationelle Erstellung von diversen Übersichtsplänen erlaubt. Im archäologischen Bereich betrifft dies Bauphasen-, Mauer-, Profil- und Abtragspläne. Aber auch die Unterlagen zu Umgebungsgestaltung und Haustechnik konnten so speditiv erstellt und dem Hochbauamt wie auch dem Technischen Dienst von Augusta Raurica am 6. November 2007 übergeben werden (Abb. 20).
