**Zeitschrift:** Jahresberichte aus Augst und Kaiseraugst

**Band:** 43 (2022)

# Restaurierungsarbeiten an den Monumenten von Augst und Kaiseraugst im Jahre 2021

**Thomas Hufschmid**

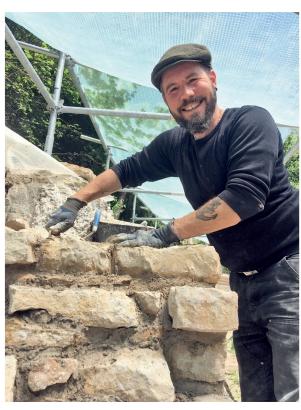
Abb. 10: Augst BL, Amphitheater (Monumentenrestaurierung 905.2021.01). Mit Freude bei der herausfordernden Arbeit: Gian-Titus Heinzelmann bei der Gestaltung des westlichen Kernabbruchs der Podiumsmauer.

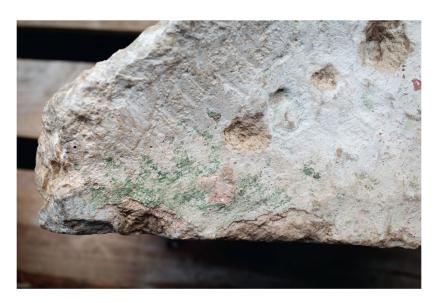
Abb. 43: Augst BL, Grosssteinlager Schwarzacker (Monumentenrestaurierung ohne Nr.). Detail des Kalksteingiebels von Abb. 42 mit deutlich erkennbaren grünen Farbresten und geringen braunroten Farbspuren am rechten Bildrand (Inv. 1960.65).

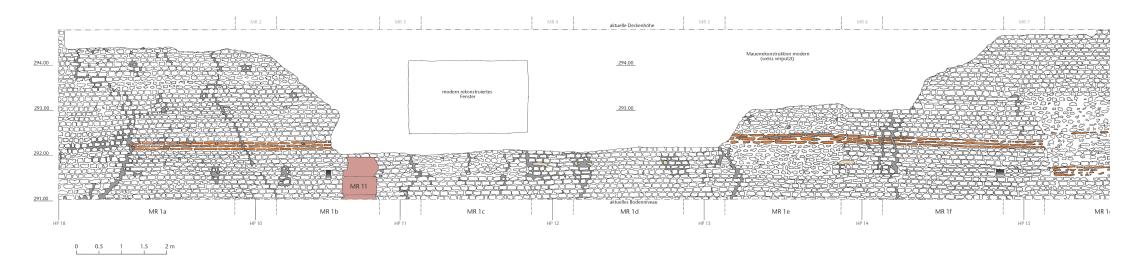
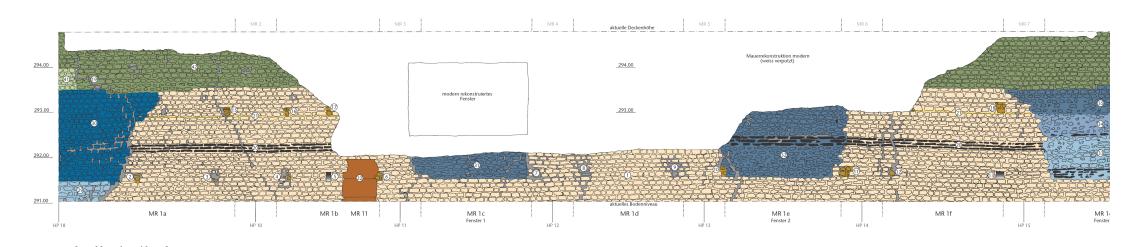
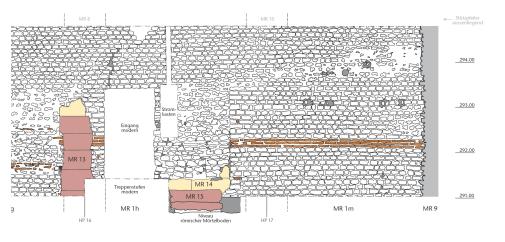
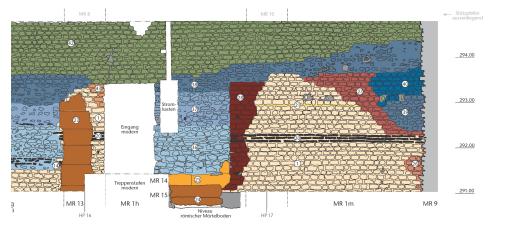
### Beilage 1

Augst BL, Curia (Interventionen 2019–2021.066). Umzeichnung der Innenabwicklung der Curiamauer MR 1. M. 1:50. Oben: steingerechte Aufnahme; unten: Interpretation und Phasenzuweisung.
