Zeitschrift: **Jahresberichte aus Augst und Kaiseraugst**

# Das römische Theater von Augst: Sanierungs- und Forschungsarbeiten 1992

Markus Horisberger und Ines Horisberger  
(mit Beiträgen von Alex R. Furger und Philippe Rentzel)

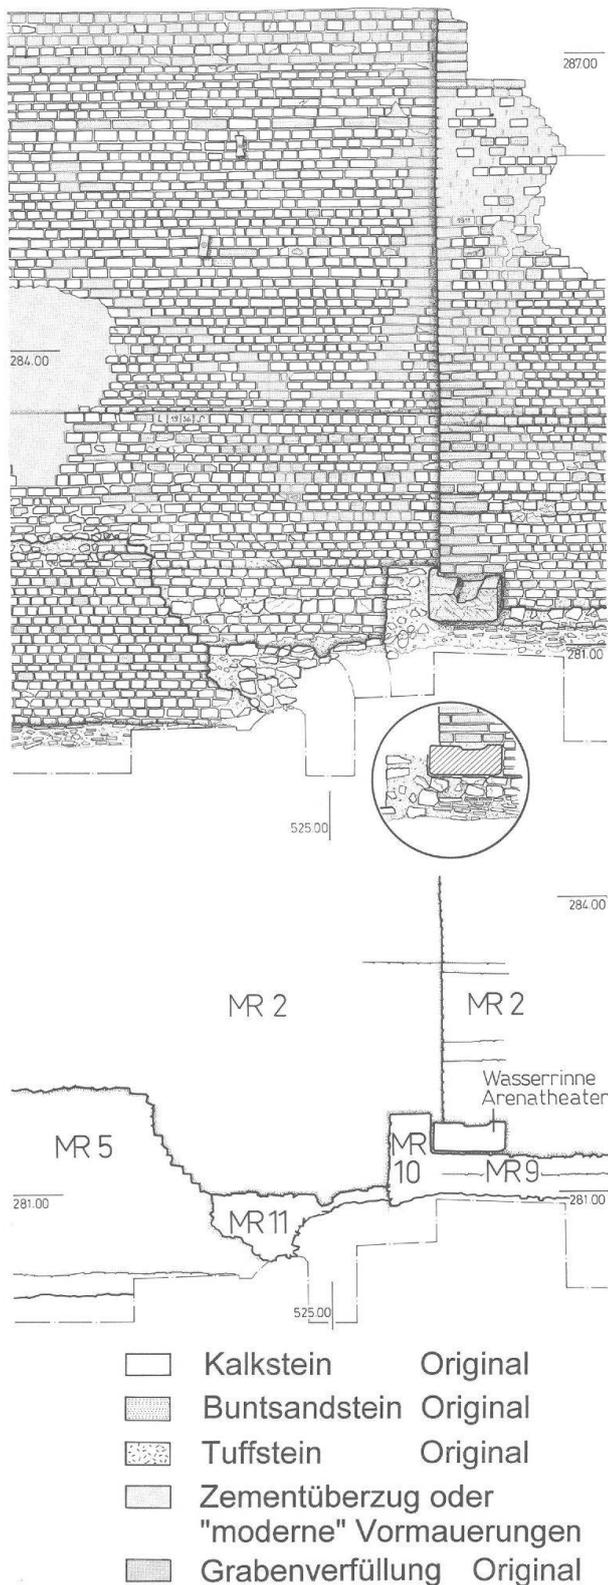
Abb. 8 Augst, Theatersanierung (Grabung 1992.55), Drittes Theater. Steingerechte Ansicht der Westfront von Mauer 2. Grau gerastert sind moderne Ergänzungen der 1. Hälfte des 20. Jahrhunderts. Man beachte den aus der Mauer hervortretenden Rinnstein der Arena des Zweiten Theaters (Abb. 13–14). Mauernummern: s. Schema unten. M. 1:75.

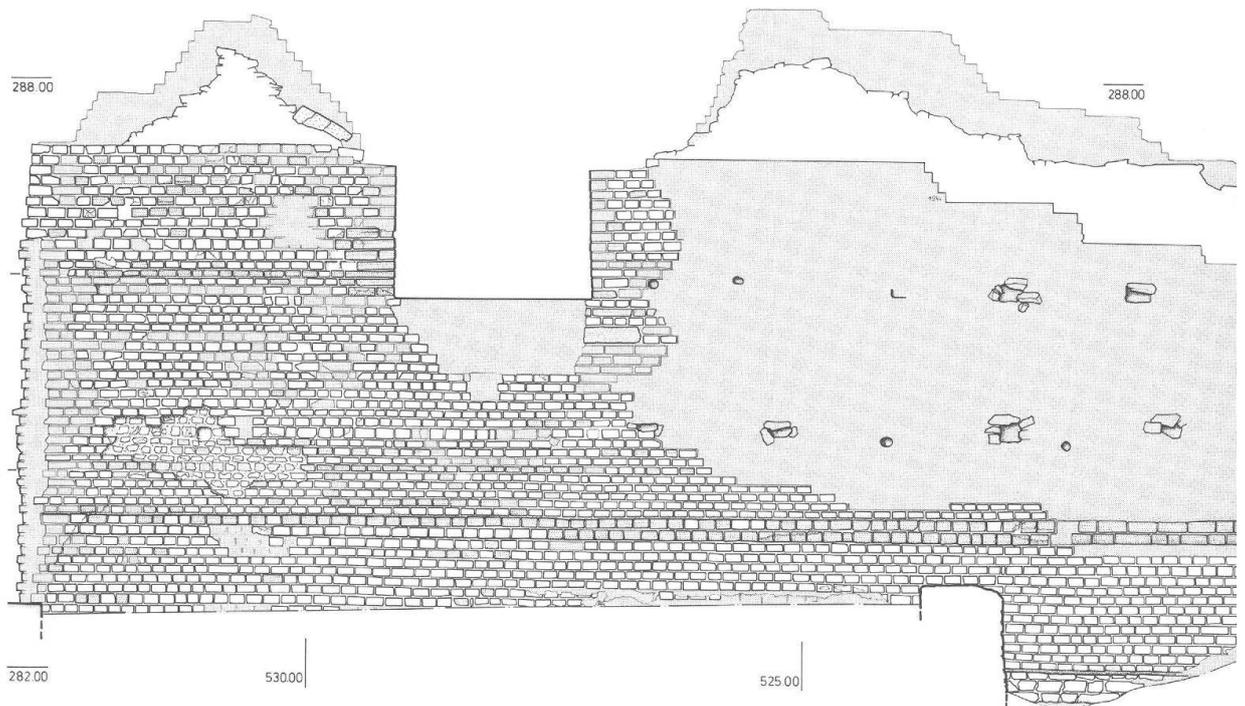
Abb. 9 (Doppelseite oben) Augst, Theatersanierung (Grabung 1992.55), Drittes Theater. Steingerechte Ansicht der Westfront von Mauer 1. Grau gerastert sind moderne Ergänzungen der 1. Hälfte des 20. Jahrhunderts. Man beachte die Fensteröffnung mit verschiedenen Spuren einer Überwölbung (Abb. 30 bzw. 32). M. 1:75.

Beim Entfernen der losgelösten, modernen Vor- mauerungen an der Westseite von Mauer 1 fanden sich im Mauerkerne in regelmässigen Abständen Negati- ve der römischen *Gerüstbalken* (vgl. Abb. 9). Nur in einem Fall waren auch noch Holzreste bzw. deren versinterte Negative erhalten. Es handelte sich um

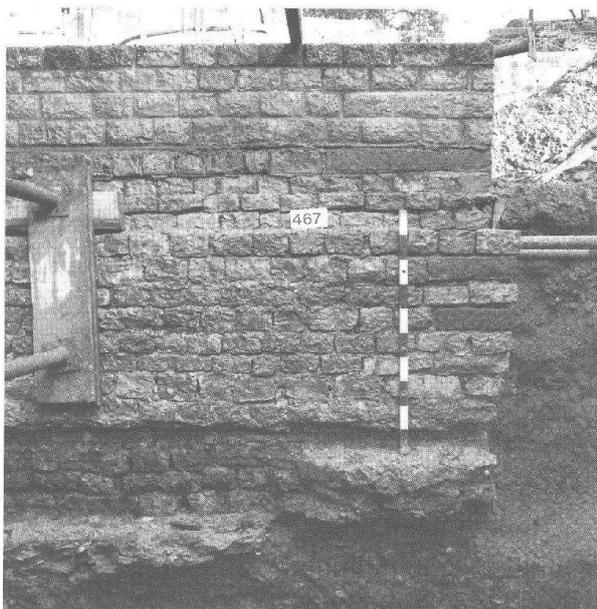
Ein Fundamentrest MR 9 der Bühnenmauer des Ersten Theaters hat sich unter den untersten Steinreihen von Mauer 2 des Dritten Theaters erhalten (Abb. 10): Ein erster Kulturhorizont läuft gegen das bis auf maximal vier aufgehende Lagen erhaltene Quadermauerwerk von Mauer 9 (Abb. 12); diese Schichten werden von der Baugrube von Mauer 2 (östliche Aditusmauer des Dritten, szenischen Theaters) durchschlagen.

Abb. 12 Augst, Theatersanierung (Grabung 1992.55), Drittes Theater. Südlicher Abschluss der inneren Bühnenmauer 2 gegen die Orchestra (rechts anschliessend). Man beachte die untersten Fundamentlagen (Mauer 9), auf welche beim Bau des Dritten Theaters die Mauer 2 zu stehen kam (zur Lage s. Abb. 4). M. ca. 1:30.

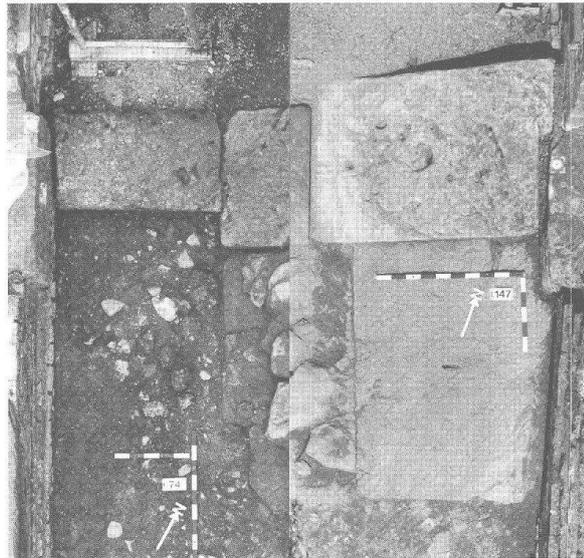
Die ebenfalls zum Dritten Theater gehörende Sandsteinschwelle im Bereich des inneren Türeingan- ges (Abb. 21) war durch eine Senkung der darunterlie- genden Grabenverfüllung abgesackt. Auch hier konn- ten noch weitere Reste eines sich gegen Süden erwei- ternden Plattenbelages nachgewiesen werden. Von den Sandsteinquadern der Türleibung in den Mauern 1 und 2 sind hingegen nur noch die Raubgruben anzu- treffen (Abb. 4, bei Kote 283,87).

Abb. 21 Augst, Theatersanierung (Grabung 1992.55), Drittes Theater. Aufsicht auf die Sandsteinplatten-Pflasterung im nördlichen Aditus. Unten Mauer 1, oben Mauer 2 (Fotomontage; rechts Profil 5/16, Abb. 10; zur Lage s. Abb. 4). M. ca. 1:50.

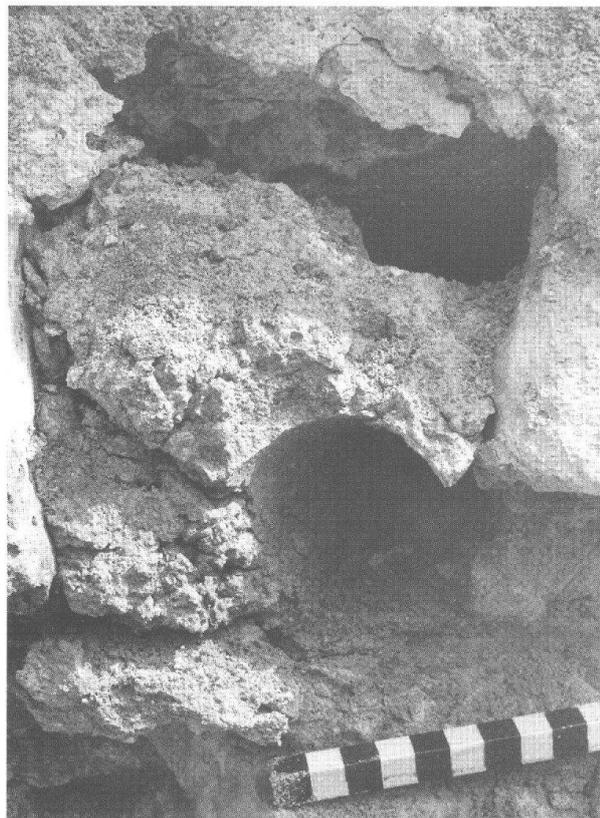
Abb. 22 Augst, Theatersanierung (Grabung 1992.55), Drittes Theater. Detail aus dem Kern von Mauer 1 (Westseite) mit «zwei- phasigem» Balkenloch: ein grosses Balken- loch von quadratischem Querschnitt (ca. 12×12 cm) wurde noch in römischer Zeit mit einem kleinen Rundholz (5 cm Durch- messer) und Mörtel gefüllt.

Holz der Weisstanne, *abies alba*<sup>21</sup>. Der Höhenabstand zwischen den Balkenreihen dürfte etwa 1,40 m betragen haben. Andeutungsweise lässt sich auch ein regelmässiger Wechsel zwischen Rundhölzern und Vierkantbalken erkennen. In einem Fall zeigte sich gar, dass ein Balkenloch vermörtelt und der Balken (später?) durch ein Rundholz ersetzt worden war (Abb. 22). Trotz des schlechten Erhaltungszustandes des Mauermörtels liess sich immer wieder feststellen, dass die Gerüstlöcher bereits in römischer Zeit durch vorgeblendete Handquader verschlossen wurden. Die Balkenlöcher waren also in römischer Zeit *nicht sichtbar*.

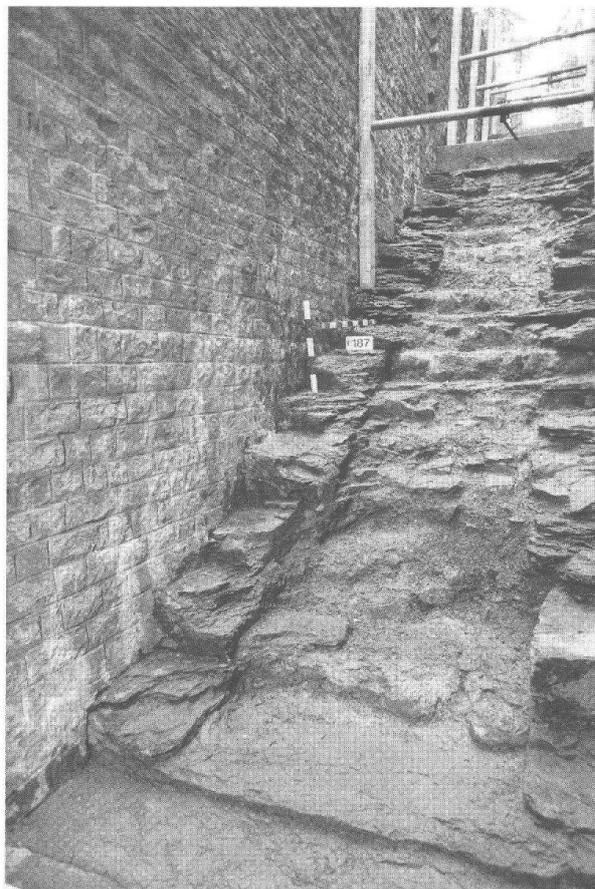
Abb. 29 Augst, Theatersanierung (Grabung 1992.55), Erstes Theater. Die stark verwitterten Original-Sandsteinstufen im Mittelvomerium sind nur noch seitlich erhalten; in der Treppenmitte wurden sie bereits in den 1940er Jahren abgearbeitet und durch neue Stufen ersetzt (im Bild entfernt).

Bereits im Hinblick auf einen weiteren Restaurierungsschritt haben wir die lange Mittelstufe zu untersuchen begonnen. Die römischen Sandsteintritte sind derart verwittert, dass bereits neue Quader bestellt werden mussten (Abb. 29).

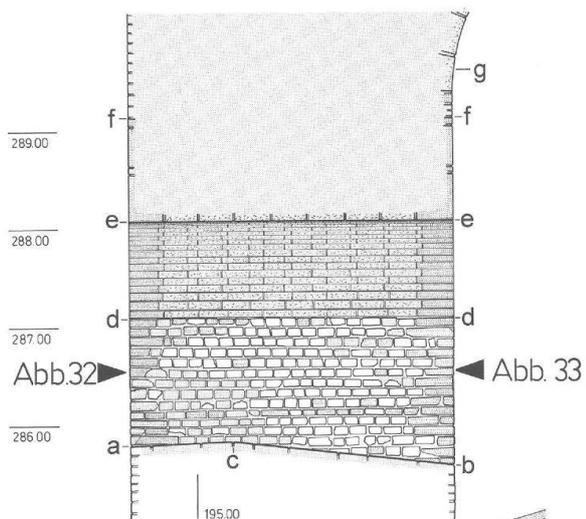
Abb. 31

Abb. 31–33 Augst, Theatersanierung (Grabung 1992.55), Drittes Theater. Rekonstruktion des Fensters in der Bühnenmauer 1. M. 1:75.

<b>Höhenknoten des Fensters in Mauer 1 (Abb. 31-33)</b>	
Simshöhe West (Abb. 31: a)	285,79 m ü.M.
Simshöhe Ost (Abb. 31: b)	285,60 m ü.M.
Höchste Simshöhe (Abb. 31: c)	285,84 m ü.M.
Kämpferlinie (Gewölbeansatz; Abb. 31-33: d)	287,10 m ü.M.
Lichte Scheitelhöhe (Abb. 31-33: e)	288,08 m ü.M.
Scheitelhöhe aussen (Abb. 31-33: f)	289,12 m ü.M.
Gewölbeansatz der Wölbung über MR 1-2, minimale Höhe über der Fensterachse (Abb. 31; 33: g)	289,36 m ü.M.
Dicke der Mauer (Abb. 31)	3,30 m

*Fakten und Überlegungen:* Der Grundriss des Fensters ist konisch. Die Simshöhen und die Kämpferhöhe des Bogens konnten sicher ermittelt werden. Der Gewölbeansatz auf der Südlauung von Mauer 1 Ost liegt, obwohl modern verfugt, noch in situ. Erhalten ist der Ansatz des äusseren Bogens mit zwei tangential vermauerten Quaderschichten. Die Neigung der Keilsteine und Fugen weist auf einen Bogenmittelpunkt unter der Kämpferlinie hin (Abb. 30).

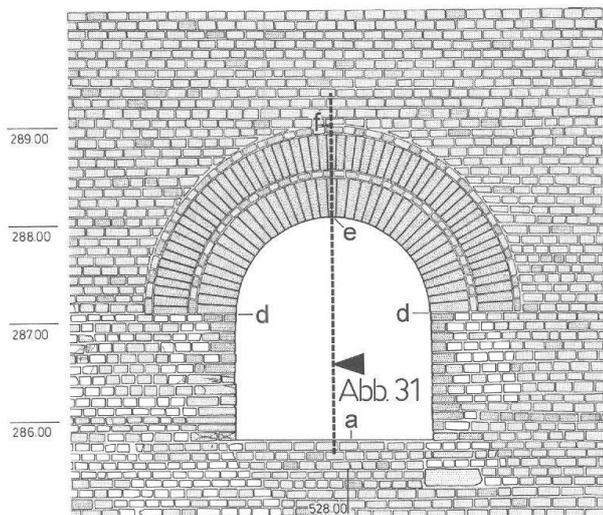
Abb. 32

<b>Ansicht West (Abb. 32)</b>	
Lichte Weite in Simshöhe	2,00 m
Lichte Weite in Kämpferhöhe	1,97 m
Mittelpunkt des Kreisbogens (gleiche Höhe wie die Kämpferlinie)	287,10 m ü.M.
Lichter Radius	0,98 m
Bogenlänge innen (0,98 m x 3,14)	3,08 m
Keilsteine des 1. Bogens (Breite 6,8/10 cm, Tiefe 25/35 cm, Höhe 41 cm)	39 Stk.
Tangentialsteine innere Reihe (Breite 10-20 cm, Tiefe 20-30 cm, Höhe 7 cm)	ca. 21 Stk.
Keilsteine des 2. Bogens (Breite 6,8/8,5 cm, Tiefe 20/25 cm, Höhe 35 cm)	59 Stk.
Tangentialsteine äussere Reihe (Breite 10-20 cm, Tiefe 20-30 cm, Höhe 7 cm)	ca. 45 Stk.

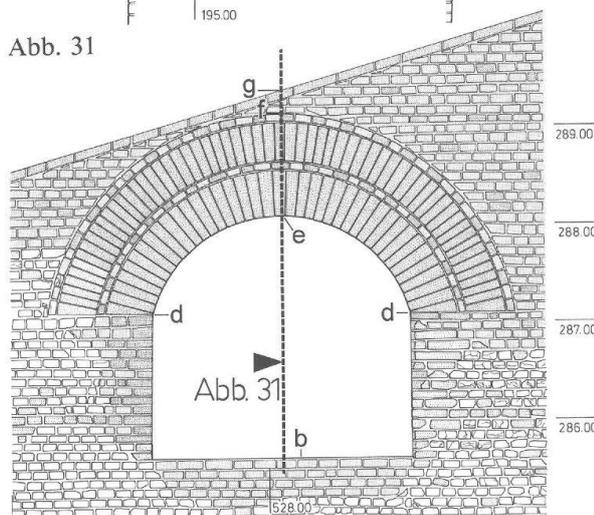
Abb. 33

<b>Ansicht Ost (Abb. 33)</b>	
Lichte Weite in Simshöhe	2,62 m
Lichte Weite in Kämpferhöhe	2,54 m
Mittelpunkt des Stichbogens (36 cm unter der Kämpferlinie)	286,74 m ü.M.
Lichter Radius	1,34 m
Bogenlänge innen	3,50 m
Keilsteine des 1. Bogens (Breite 8/11 cm, Tiefe 25/35 cm, Höhe 46 cm)	39 Stk.
Tangentialsteine innere Reihe (Breite 10-20 cm, Tiefe 20-30 cm, Höhe 8 cm)	ca. 25 Stk.
Keilsteine des 2. Bogens (Breite 8,4/11 cm, Tiefe 20/30 cm, Höhe 40 cm)	59 Stk.
Tangentialsteine äussere Reihe (Breite 10-20 cm, Tiefe 20-30 cm, Höhe 8 cm)	ca. 35 Stk.

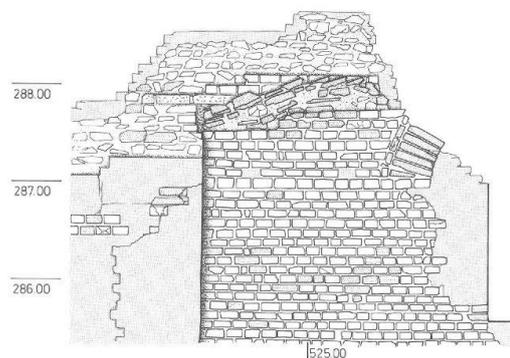
Das nach Osten sich erweiternde Fenster (Abb. 4) besass also ein stirnseitig mit rotem Sandstein verblendetes, zweireihiges Tuffgewölbe mit waagrecht Scheitellinie. Die Bogenform veränderte sich in westöstlicher Richtung kontinuierlich von einem Rund- zu einem Stichbogen. Der Steigungswinkel und die Anfangshöhe des Tonnengewölbes zwischen den Aditusmauern 1 und 2 sind durch rudimentäre Reste des Widerlagers gesichert (Abb. 34). Die westliche Kämpferlinie verläuft knapp über dem Scheitel des Fensters<sup>34</sup>.

Abb. 34 Augst, Theatersanierung (Grabung 1992.55), Drittes Theater. Befund am Fenster in der Bühnenmauer 1 (von Osten; vgl. Abb. 4) nach Entfernung der alten Restaurierungen. Deutlich sind die schräge Kämpferlinie aus Sandsteinen (Punktsignatur) des Aditus-Gewölbes erkennbar sowie rechts der Ansatz des Fensterbogens (vgl. Abb. 30 und 33). M. 1:75.

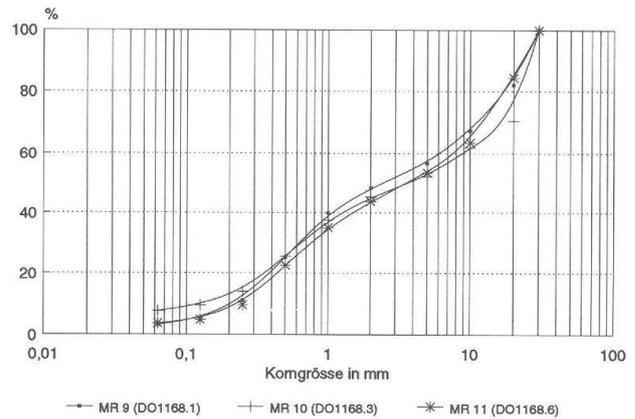
Bei den sechs untersuchten Proben handelt es sich durchwegs um helle, gelblichbraune<sup>48</sup>, sehr sandige Mauermörtel mit auffallend wenig Bindemittel. Der Zuschlag besteht aus einem reinen Kalksand (Fraktion 0,3–1 mm) sowie einem Feinkies (Fraktion 1–3 cm), der ebenfalls aus gut gerundeten Kalkkomponenten besteht. In ihrer Korngrössenzusammensetzung (Abb. 38) weisen die einzelnen Proben nur leichte Unterschiede im Kiesgehalt auf, ansonsten verlaufen die Granulometrie Kurven nahezu identisch<sup>49</sup>.

Abb. 38 Augst, Theatersanierung (Grabung 1992.55), Erstes Theater, Probeserie I. Kornsummenkurven der Mörtelanalysen aus den Mauern 9–11 (Abb. 14). Die nahezu parallel verlaufenden Kurven belegen deutlich die granulometrische Verwandtschaft der drei untersuchten Mörtel.

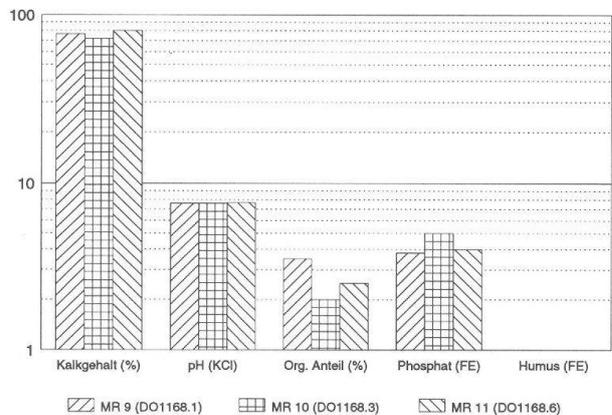
Auch ihre chemischen Parameter (Abb. 39) weichen nur geringfügig voneinander ab: die Kalkgehalte liegen zwischen 71,5% und 80%, der pH ist im basischen Bereich bei 7,6–7,7, die Werte des organischen Anteils schwanken zwischen 2% und 3,5%. Nur sehr leicht erhöht erscheint der Phosphatwert in Mauer 10 (5,0 FE [Farbeinheiten]), was auf die in beiden Anschliffen beobachtete Beteiligung von Knochenfragmenten zurückzuführen sein dürfte.

Abb. 39 Augst, Theatersanierung (Grabung 1992.55), Erstes Theater, Probeserie I. Chemische Analysen der Mörtel der Mauern 9–11 (Abb. 14). Beachtlich ist die allgemein sehr ähnliche chemische Zusammensetzung der Mörtel, geringe Unterschiede bestehen nur im Kalkgehalt, im organischen Anteil und im Phosphatwert.

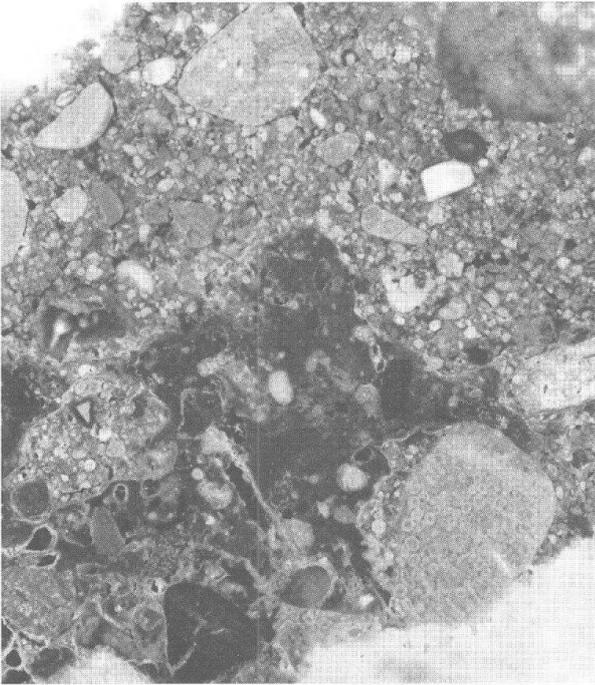
graue schlierenförmige Partien erkennen, die den Mörtel unregelmässig durchziehen (Abb. 40). Diese Erscheinungen könnten auf sekundäre Infiltrationen von organischen Resten – möglicherweise entstanden während der tiefgründigen Verwitterung der Mauer – oder aber auf rezente Verschmutzungen zurückzuführen sein<sup>50</sup>. Um diese Fragen definitiv abklären zu

Abb. 40 Augst, Theatersanierung (Grabung 1992.55), Erstes Theater, Probeserie I. Ansicht eines polierten Anschliffes einer Mörtelprobe aus Mauer 10. Deutlich erkennbar ist das sehr sandige, nahezu bindemittelfreie Gefüge sowie die durch Infiltrationen verursachten grauen Schlieren.

können, ist vorgesehen, Dünnschliffe herzustellen<sup>51</sup>. Zusammenfassend kann festgehalten werden, dass sich die untersuchten Mörtelreste der drei Mauerabschnitte nicht voneinander unterscheiden lassen und davon ausgegangen werden kann, dass es sich um denselben, stark verwitterten und an Bindemittel verarmten Mörteltyp handelt.

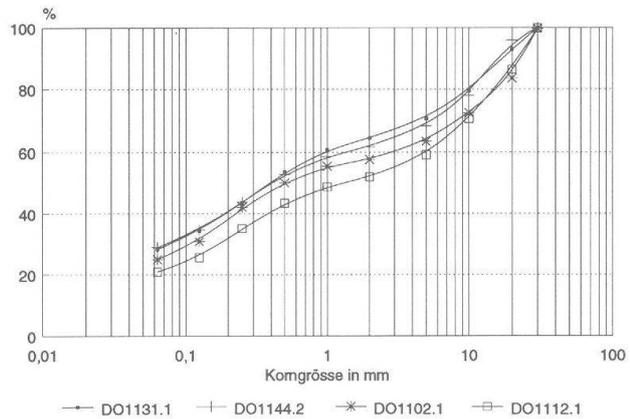
Die dem zentralen Teil des Grabens entnommenen Bodenproben sind als dunkelgraue bis graubraune<sup>52</sup>, sandig-kiesige Lehme anzusprechen (Abb. 41). Die Sedimente erweisen sich als stark anthropogen überprägt: in den Siebrückständen finden sich viele Holzkohle- und Knochenfragmente, Kalksteinsplitter, Mörtelreste, Ziegelschrot, verrundete Keramikbruchstücke, Schlacken und möglicherweise auch vereinzelte gelbliche Phosphatkonkretionen<sup>53</sup>. Chemische Analysen belegen denselben Sachverhalt (Abb. 42): mässiger Humusgehalt (bis 0,2 FE) und leicht erhöhter Phosphatwert (5,9–6,1 FE), wobei letzterer als Hinweis für eine Verwendung der Grube als Latrine wohl nicht ausreicht.

Abb. 41 Augst, Theatersanierung (Grabung 1992.55), Zweites (Arena-)Theater, Probeserie II. Kornsummenkurven der Sedimente aus dem Graben. Die Schichten entsprechen dem Typus der schlecht sortierten sandigen Lehme mit schwach variablem Kiesanteil.

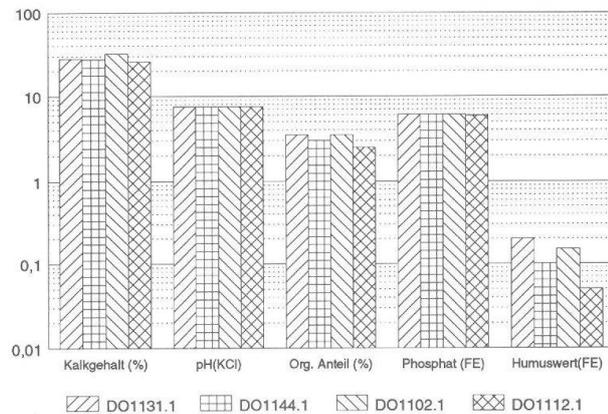
Abb. 42 Augst, Theatersanierung (Grabung 1992.55), Zweites (Arena-)Theater, Probeserie II. Chemische Analysen der Sedimente aus dem Graben. Die analysierten Proben weisen analoge chemische Parameter mit schwach erhöhten Phosphat- und Humuswerten auf.

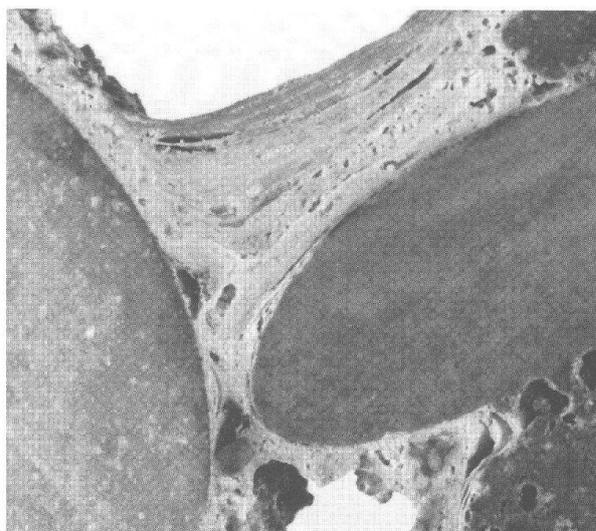
Probe Inv. 1992.55.D01137.1 zeigt die markantesten Versinterungen (Abb. 43). Es handelt sich dabei um locker gepackte Komponenten – zur Hauptsache zerbrochene Gerölle, Grobkies und Bodenaggregate –, die von Kalkkrusten umgeben sind oder in deren Hohlräume sich geschichtete, teils bis 1 cm mächtige Kalkausscheidungen nachweisen lassen. Deren Farbe variiert von hellgelb bis dunkelgrau, wobei durchwegs die letzten Zuwachsschichten eine Graufärbung zeigen. Ähnlich wie bei Serie I stellt sich wiederum die Frage, ob diese Verfärbungen durch eine Beimengung von organischer Feinsubstanz oder aber durch Infiltrationen eines modernen Zementes hervorgerufen wurden. Dies ist wiederum nur durch mikroskopische Analysen festzustellen.

Abschliessend ist zu bemerken, dass die massiven Kalkausfällungen nicht auf natürliche Bodenbildungsprozesse zurückgehen, sondern von einer langandauernden Perkolations von kalkübersättigten Sickerwässern aus dem Mauerkerne herrühren, womit die von archäologischer Seite geäusserte Vermutung bestätigt wird, dass es sich um ausgewaschene Bindemittel handelt. Damit wird auch die Hypothese hin-fällig, wonach die Mauer direkt gegen eine senkrechte Baugrube errichtet worden wäre.

Abb. 43 Augst, Theatersanierung (Grabung 1992.55), Erstes oder Zweites Theater, Probeserie III. Ansicht eines polierten Anschliffes einer versinterter Bodenprobe (entspricht Schicht 19 in Profil 31). Geschichtete Kalküberzüge deuten auf eine intensive Auswaschung der Mörtelbindemittel aus dem Mauerkerne hin.
