# Das römische Theater von Augst: Sanierungs- und Forschungsarbeiten 1994

Markus Horisberger und Thomas Hufschmid

Ein wichtiger Teil der Arbeiten des Jahres 1994 betraf die Projektplanung für eine Gesamt-sanierung des Augster Theaters und die Durchführung eines in diesem Zusammenhang abgehaltenen Beraterkolloquiums.

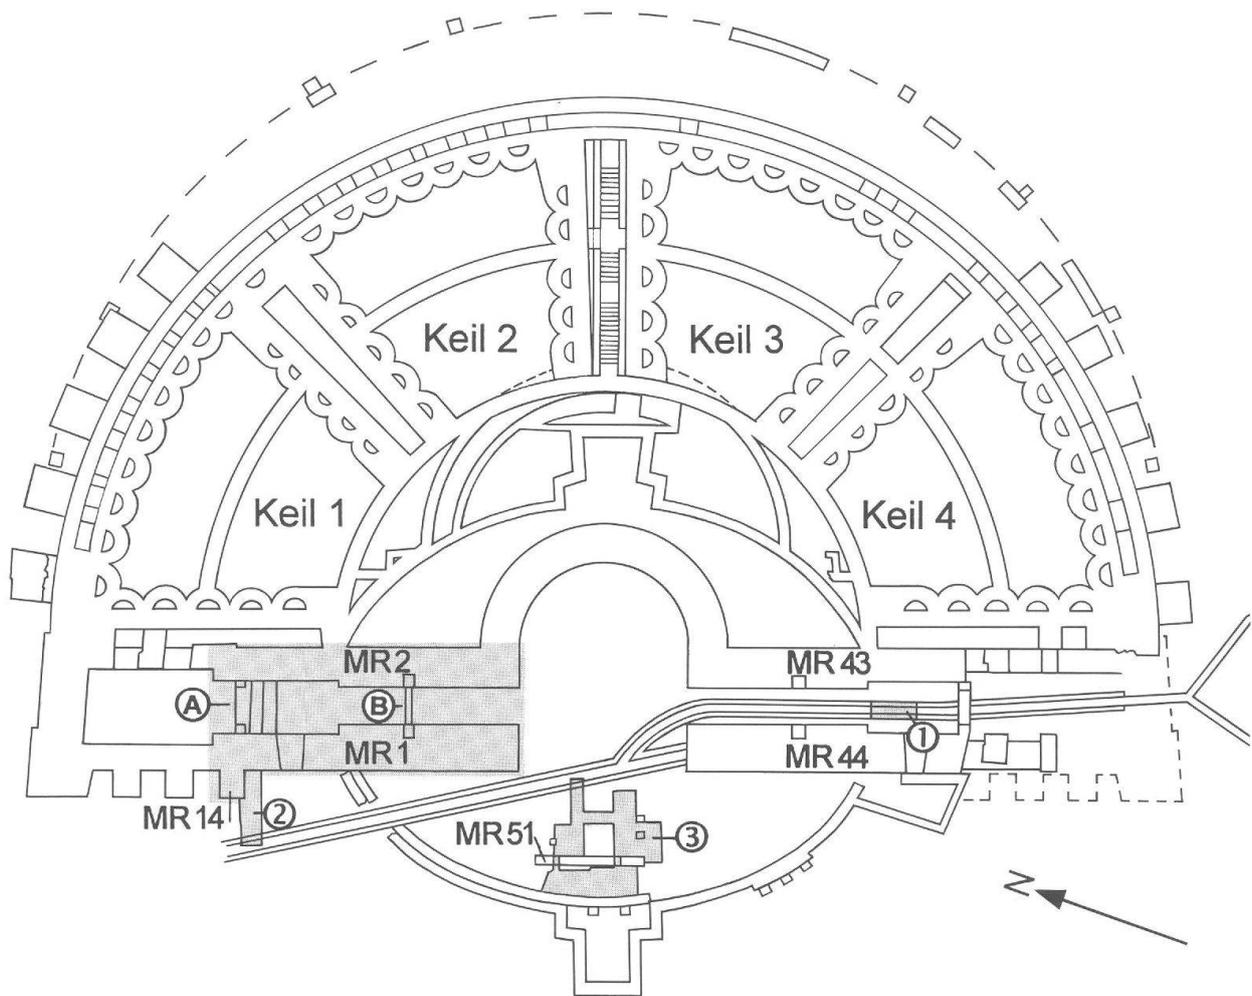
Abb. 1 Augst, Theatersanierung (Grabung 1994.55). Lageskizze ca. M. 1:700.

- 1 Sondierung beim Abwasserkanal im Südaditus (Fläche 4).
- 2 Sondierung am Stützpfiler MR 14 (Fläche 5).
- 3 Sondierung im Bühnenhausbereich (Fläche 6).
- A Sanierungsarbeiten am Abschluss des Nordaditus.
- B Sanierungsarbeiten an den Sandsteingewänden des nördlichen Orchesterzuges.

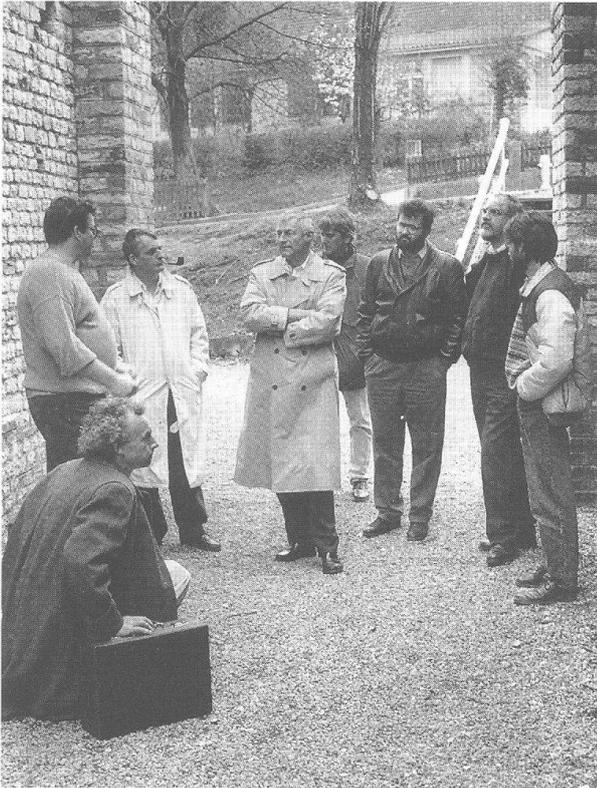
Schon nach den ersten Rundgängen waren sich die Fachleute darin einig, dass die Schäden an der Ruine ein bedrohliches Ausmass erreicht haben und ein Aufschub der anstehenden Arbeiten erhebliche Gefahren birgt. Im Interesse der Besuchersicherheit ist gegebenenfalls eine *Schliessung* der gesamten Ruinenanlage zu erwägen. Was die Organisation betrifft,

Abb. 2 Augst, Theatersanierung (Grabung 1994.55). Die Teilnehmer des Beraterkolloquiums bei der Begutachtung des Nordost-Vomitoriums.

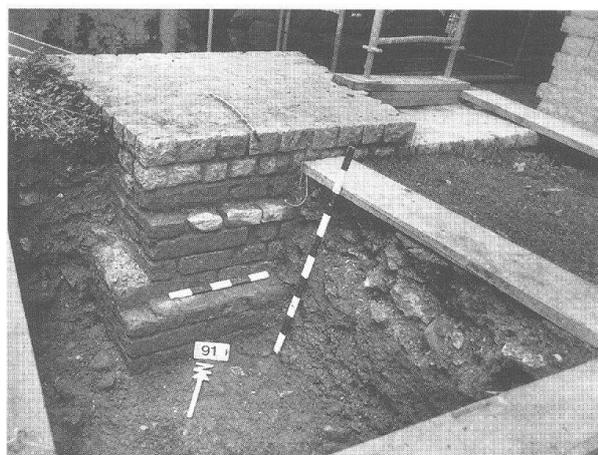
In Zusammenhang mit den Sanierungsarbeiten am Nordaditus musste im Bereich des südlichsten der vier gegen Westen ausgerichteten Stützfeiler eine Sondierung zur Abklärung der Fundamentverhältnisse vorgenommen werden (Abb. 1,2 und Abb. 7). Es zeigte sich, dass der südlichste Stützfeiler (MR 14) von ähnlicher Machart ist, wie die beiden weiter nördlich gelegenen, bereits 1986/87 freigelegten<sup>11</sup>. Über einem Fundament aus massiven Buntsandsteinquadern erhebt sich in sauber gefügtem Kleinquaderwerk (*opus vittatum*) noch ca. 2 m hoch der Stützfeiler, dessen Eckverband aus langen, sorgfältig zugehauenen Buntsandsteinen besteht (Abb. 7 und 8). Im Unterschied zu den beiden weiter nördlich gelegenen Pfeilern weist die Südseite von Mauer 14 – wohl aus statischen Gründen – eine Reihe von Rücksprünge auf (Abb. 8)<sup>12</sup>. Bemerkenswert ist nun, dass der Stützfeiler ganz offensichtlich nicht aus einem Guss besteht. Der Mauerbefund lässt vermuten, dass die aus Buntsandsteinquadern bestehende Fundamentzone zu einem früheren Bau gehört und bei der Errichtung der Stützfeiler des Dritten Theaters wiederverwendet wurde<sup>13</sup>. Die Beobachtungen am Mauerwerk werden durch die Stratigraphie gestützt. In den an Mauer 14 reichenden Profilen lässt sich eindeutig eine Serie von drei chronologisch unterschiedlichen Gruben fassen, die allesamt mit Baueingriffen am Stützfeiler in Zusammenhang zu bringen sind.

Abb. 7 Augst, Theatersanierung (Grabung 1994.55). Sondierschnitt an Stützfeiler MR 14 bei Grabungsbeginn. Die abgetreppte Südseite und der aus Buntsandsteinen gemauerte Eckverband sind bereits deutlich erkennbar.

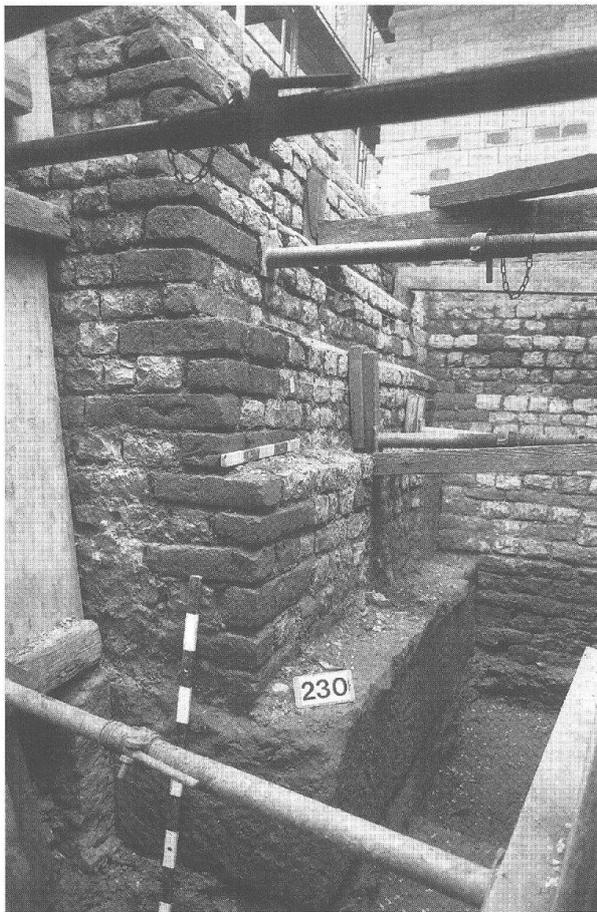
Abb. 8 Augst, Theatersanierung (Grabung 1994.55). Sondierschnitt an Stützpfiler MR 14. Blick auf die abgetreppte Südseite und den Sandstein-Eckverband. Das Fundament aus grossen Buntsandsteinquadern gehört höchstwahrscheinlich zu einem älteren Bau und wurde bei der Errichtung des Dritten Theaters wiederverwendet.

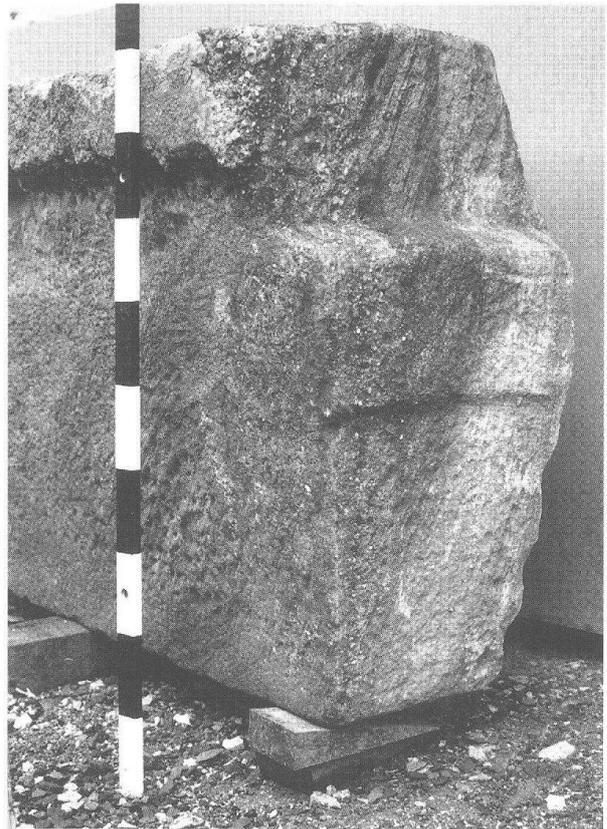
Abb. 9 Augst, Theatersanierung (Grabung 1994.55). Sondierschnitt an Stützpfiler MR 14. Aus Degerfelder Buntsandstein gearbeiteter Keilstein eines Bogendurchgangs der nördlichen Eingangshalle. Die Stirnseite des Bogens ist verhältnismässig schwach profiliert.

Als wichtigstes «Fundobjekt» konnte – leider in schlecht stratifizierter Lage – ein *Keilstein* eines Gewölbesegments aus Degerfelder Buntsandstein geborgen werden (Abb. 9). Aufgrund der Masse lässt sich der Stein, dessen Gewicht schätzungsweise 2 Tonnen betragen dürfte, recht genau dem Bau zuordnen. Es muss sich dabei um ein Element der überwölbten Zugänge handeln, welche im Norden und Süden die gegen den Schönbühltempel orientierte Westfassade gliederten. Das Architekturelement lag in humosem Material und muss, wie Spuren von Baggerzähnen belegen, in moderner Zeit bereits einmal verlagert worden sein<sup>14</sup>.

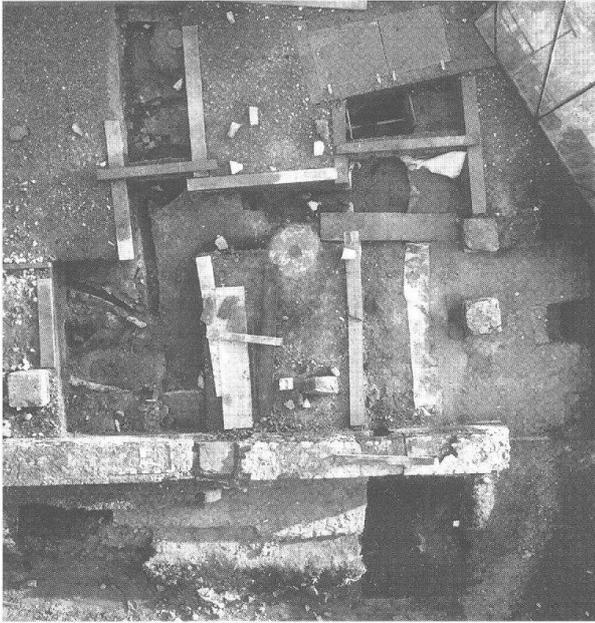
die Rekonstruktion des Augster Theaters bildet der Bühnenbereich mit dem zugehörigen Bühnenhaus. In der Hoffnung, letzte Spuren eines Bühnengebäudes zu finden, öffneten wir daher im Sommer 1994 eine Sondierung westlich des Orchestra- und Bühnenbereichs (Abb. 1,3; 10). Im Verlauf der Grabung mussten wir feststellen, dass sich in bezug auf die ursprüngliche Fragestellung keine Antworten mehr gewinnen liessen; stattdessen wurden wir aber mit einem anderen, höchst interessanten und für die Bauzeit des Dritten Theaters zweifellos wichtigen Befund entschädigt. Lediglich 10 bis 15 cm unter der Grasnarbe stiessen wir auf ein mörteliges Niveau, welches sich im Verlauf der Arbeiten als oberste Schicht eines Mörtelmischplatzes entpuppte. Wie sich herausstellte, lag unsere Sondierung im zentralen Bereich eines *antiken Bauplatzes*, der in Zusammenhang mit der Errichtung des Dritten Theaters angelegt worden war.

Abb. 10 Augst, Theatersanierung (Grabung 1994.55). Sondierung im Bühnenhausbereich. Grabungsübersicht. Durch die Grabungsfläche verläuft die sogenannte «Bühnenmauer 51». Am unteren Bildrand ist ein Teil des unter der Mauer durchziehenden Mörtelmischplatzes zu erkennen.

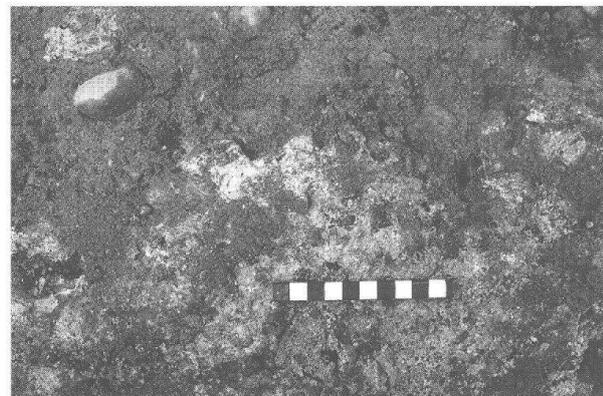
Abb. 12 Augst, Theatersanierung (Grabung 1994.55). Sondierung im Bühnenhausbereich. Bauniveau des Zweiten (Amphi-)theaters. Flecken von Ziegelschrottmörtel, die beim Verputzen der Arenamauer entstanden sind.

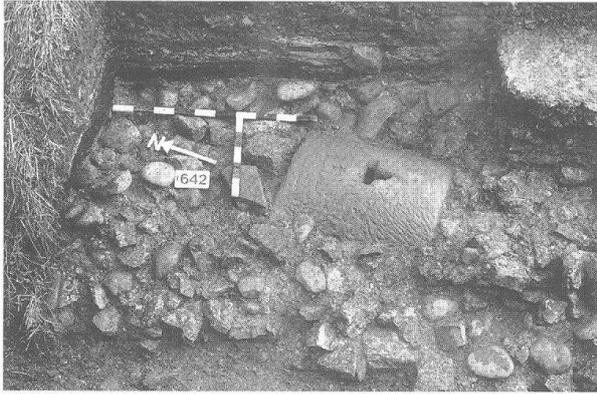
Abb. 13 Augst, Theatersanierung (Grabung 1994.55). Sondierung im Bühnenhausbereich. Abbruchschutt des westlichen Carcers des Zweiten (Amphi-)theaters. Im Schutt ein ganz erhaltener Mauerabdeckstein.

der Sandboden der Arena von einer flachen Grube durchschlagen, die offenbar angelegt worden war, um den beim Abbruch des Carcers angefallenen Schutt aufzunehmen. In diesem mörteligen Schuttpaket fand sich auch ein Mauerabdeckstein aus Buntsandstein, wie er als Bekrönung der Arenamauer mehrfach belegt ist (Abb. 13). Über dem Schutt folgten nun diverse Arbeitsniveaus, die zweifellos mit dem Bau des Dritten Theaters in Verbindung zu bringen sind. Die Stratigraphie besteht hier abwechslungsweise aus Schichten von Kalkmörtel sowie Buntsandstein- und Kalksteinabschlägen. In einer verhältnismässig frühen Phase des Bauplatzes liess sich der Betrieb einer *Schmiede-Esse* fassen, die indirekt durch Schlackenfunde und den Nachweis von Hammerschlag-Flitterchen belegt ist. Einen konkreten Nachweis für die Existenz der Esse und deren Zerstörung noch während dem Bau des Dritten Theaters lieferten die Überreste von offenbar absichtlich zerschlagenen Düsenziegeln (Abb. 14–16)<sup>16</sup>.

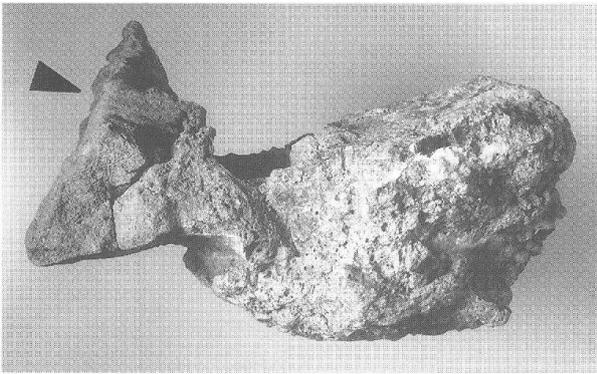
Abb. 14 Augst, Theatersanierung (Grabung 1994.55). Sondierung im Bühnenhausbereich. Düsenziegelfragment von einer zum Bauplatz des Dritten Theaters gehörenden Schmiede-Esse. An der Unterkante des Düsenziegels haftet noch ein grosses Stück der Kalottenschlacke an. Der Pfeil bezeichnet die Lage der schräg zum Herd führenden Düse/Windform.

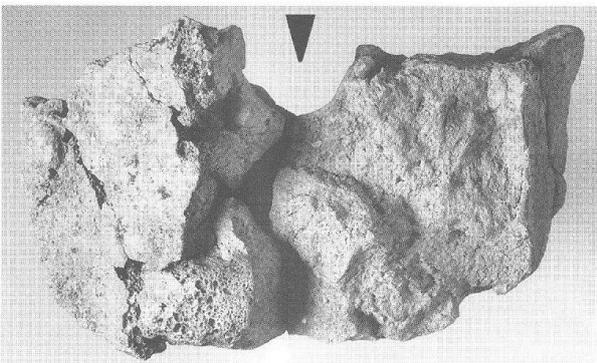
Abb. 15 Augst, Theatersanierung (Grabung 1994.55). Sondierung im Bühnenhausbereich. Düsenziegelfragment von einer zum Bauplatz des Dritten Theaters gehörenden Schmiede-Esse. Der Pfeil bezeichnet die Lage der Düse/Windform.

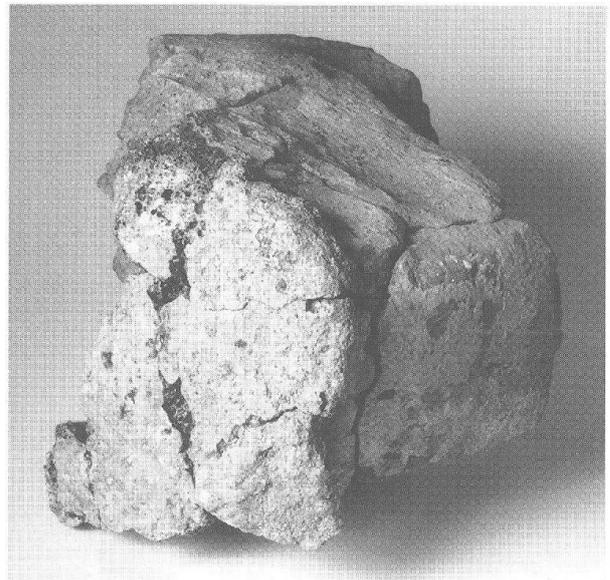
Abb. 16 Augst, Theatersanierung (Grabung 1994.55). Sondierung im Bühnenhausbereich. Düsenziegelfragment von einer zum Bauplatz des Dritten Theaters gehörenden Schmiede-Esse. Man beachte die stark verziegelte und verschlackte Oberfläche der gegen den Herd gerichteten Stirnseite.

16 Es liessen sich Fragmente von mindestens vier, vor dem Einbau in die Esse vermutlich vorgebrannten Düsenziegeln fassen. Stücke mit anhaftenden Resten der Kalottenschlacke erlauben eine genaue Orientierung der Ziegel, deren Düsen schräg gegen den Herdraum geneigt waren. Für Informationen und eine erste Begutachtung der Stücke sind wir C. Doswald zu Dank verpflichtet. Zu einer möglichen Rekonstruktion der Essenkonstruktion vgl. Vereinigung des archäologisch-technischen Grabungspersonals (Hrsg.), Erze, Schlacken, Eisen. Einführungskurs zum Studium der frühen Eisenmetallurgie und der Identifikation der Abfälle dieser Industrie. Sonderheft 1991, Abb. 6.

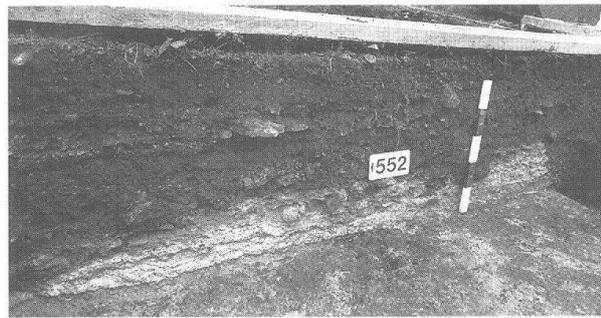
Im Gebiet südlich der Esse befand sich, wie oben erwähnt ein ausgedehnter Mörtelmischplatz, der von verschiedenen, übereinanderliegenden und an den Rändern auslaufenden Kalkmörtelschichten geprägt war (Abb. 17). Die diversen Mörtelniveaus waren unterschiedlich sorgfältig gemischt und wiesen zum Teil «Kalkmöpfe» auf. Dicke Ziegelschrotschichten innerhalb des Bauplatzes belegen, dass Ziegelschrot und Ziegelmehl, die als Zuschlagstoffe in einzelnen Mörtelschichten Verwendung fanden, unmittelbar neben dem Mischplatz gelagert wurden.

Abb. 17 Augst, Theatersanierung (Grabung 1994.55). Sondierung im Bühnenhausbereich. Profil 17 mit diversen Kalkschichten eines zum Bauhorizont des Dritten Theaters gehörenden Mörtelmischplatzes.
