Das römische Theater von Augst: Sanierungs- und Forschungsarbeiten 2003

Thomas Hufschmid und Ines Horisberger-Matter

Zusammenfassung

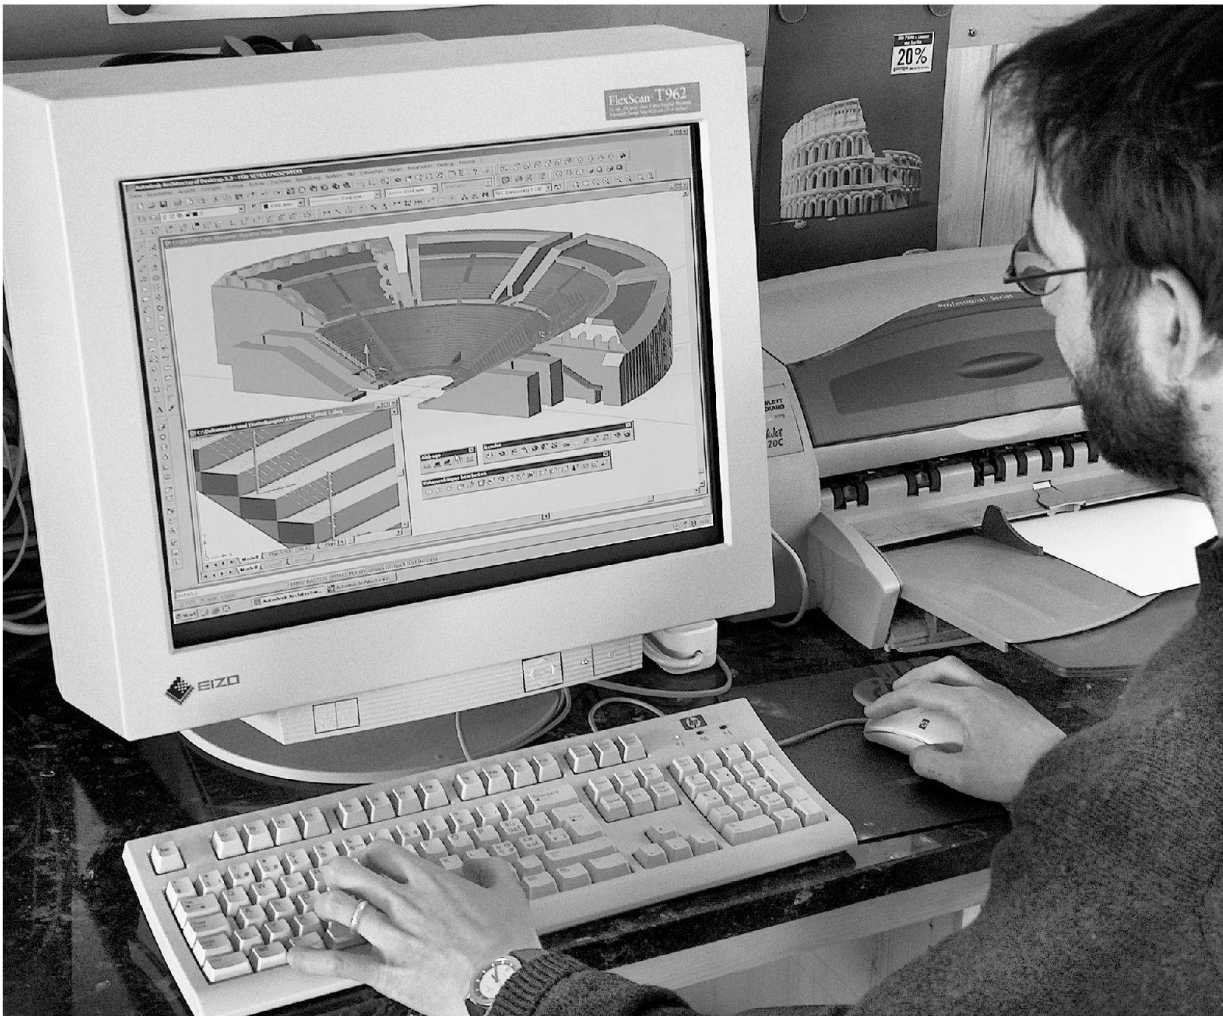
Abb. 25: Augst, Theatersanierung (Grabung 2003.55). Rekonstruktion der Sitzstufen im ersten Rang. Planung und Visualisierung der Sitzstufenrekonstruktion im zweiten Rang mit Hilfe des Computerprogramms Autodesk Architectural Desktop 3.3.

Auf Grund der ebenfalls mit Hilfe des CAD-Programms erstellten 3-D-Visualisierung des Sitzstufenbereichs im zweiten Rang wurde anlässlich der 26. Sitzung mit unseren externen Denkmalpflege-Experten ein teilweiser Einbau von Gitterkörben im Bereich des zweiten Sitzstufenrangs beschlossen (Abb. 25)⁴⁰. Vorbereitend für den Sitzstufenein-

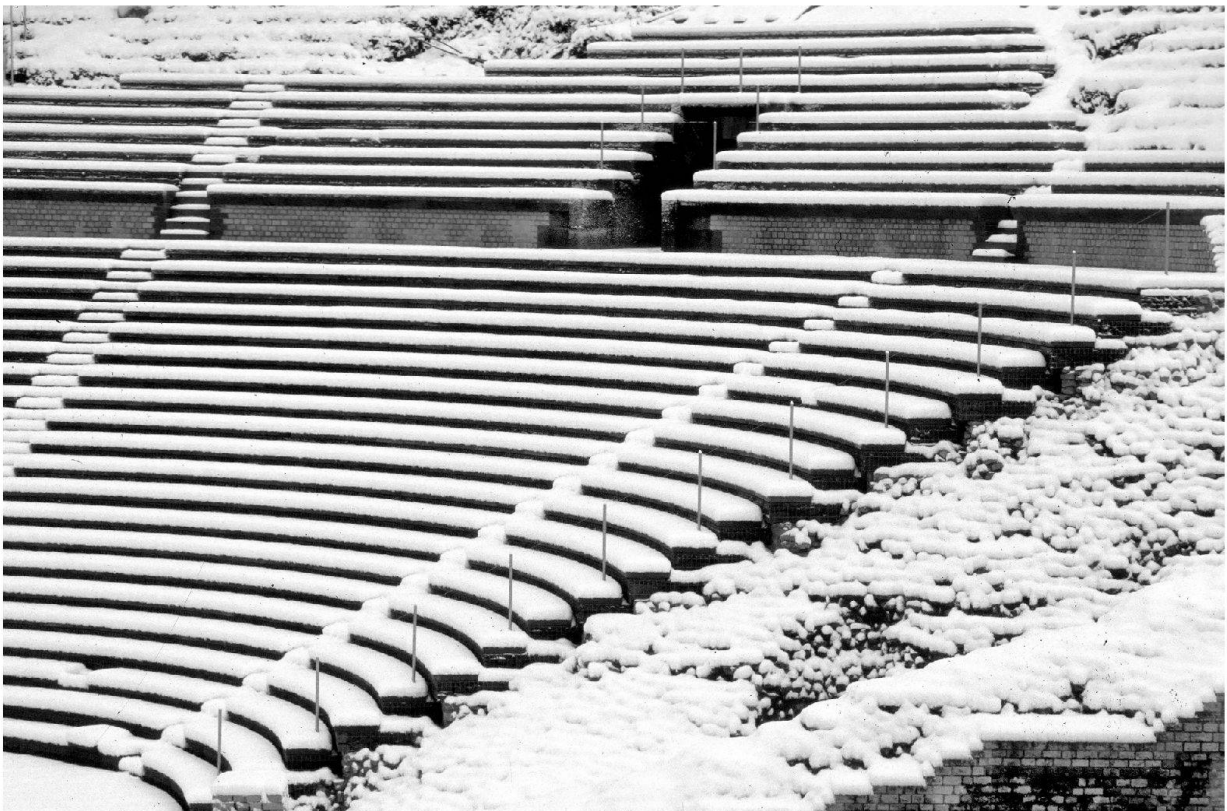
Abb. 27: Augst, Theatersanierung (Grabung 2003.55). Rekonstruktion der Sitzstufen im ersten Rang. Südteil der fertiggestellten Sitzstufenrekonstruktion mit der Mündung des Südost-Vomitoriums.

Der in der erwähnten Sitzung beschlossene Einbau reduzierte sich im Vergleich zur Rekonstruktion Rudolf Laur-Belarts auf durchschnittlich 3–4 Stufen in Keil 1 und 2 respektive wenig mehr in Keil 3/4 im Bereich über der modernen Betontonne des Südost-Vomitoriums (Abb. 26; 27). Die Zahl der für spätere Aufführungen zur Verfügung

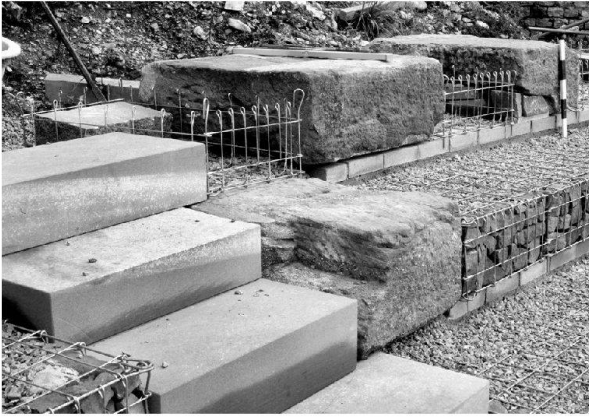
Abb. 28: Augst, Theatersanierung (Grabung 2003.55). Rekonstruktion der Sitzstufen im zweiten Rang. Detail der Aufbauarbeiten in Keil 3. Aus didaktischen Gründen erfolgte eine Integration von drei originalen Sitzstufenquadern aus Buntsandstein in die moderne Gitterkorbkonstruktion.

nern/-innen und die Gemeinde Augst⁴². Ein aus didaktischen Gründen erfolgter Einbau von zwei gut erhaltenen originalen Sitzstufenquadern sowie einer Sitzstufenpolie mit integriertem Treppenquader (Abb. 28) verlief nach vorangegangener Feinrestaurierung der Stücke problemlos, so dass der Einbau der Sitzstufenkörbe programmgemäss bis Saisonende abgeschlossen werden konnte (Abb. 29).

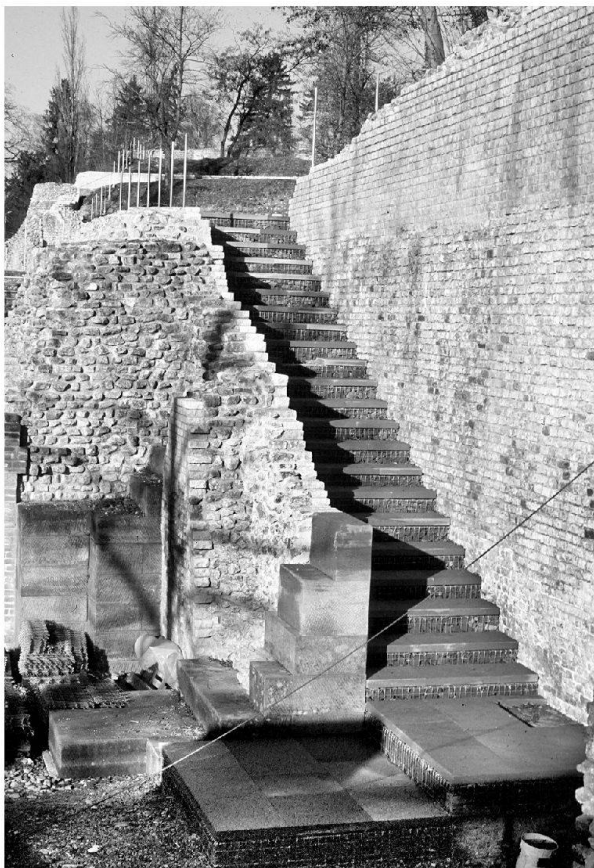
Abb. 32: Augst, Theatersanierung (Grabung 2003.55). Südhalle: Treppe zum Diazoma-Umgang (Umgang der ersten praecinctio). Fertiggestellte Treppenkonstruktion an der südlichen Caveaabschlussmauer 107.

Eine Sandsteintreppe führte in der Antike zwischen der südlichen Caveamauer MR 107 und der östlichen Mauer des Südaditus MR 43 auf den so genannten Diazoma-Umgang⁴³. Auf Grund der Angaben in den alten Grabungsakten liess sich eine in Tritthöhe und -tiefe gesicherte Rekonstruktion des Treppenaufgangs erarbeiten (Abb. 32). In Analogie zum Sitzstufenbereich der *ima cavea* entschieden wir uns, auch die Trittquader der Treppenkonstruktion mittels Gitterkörben auszuführen (Abb. 33). Die der Treppenhausbreite angepassten und eng ineinander verschachtelten Gitterkörbe konnten ohne Fundamentierung direkt auf das Schottermaterial der Auffüllung versetzt werden. Zur Verbesserung der Nutzung wird eine im Handlauf der Treppe integrierte Dioden-Beleuchtung angebracht.

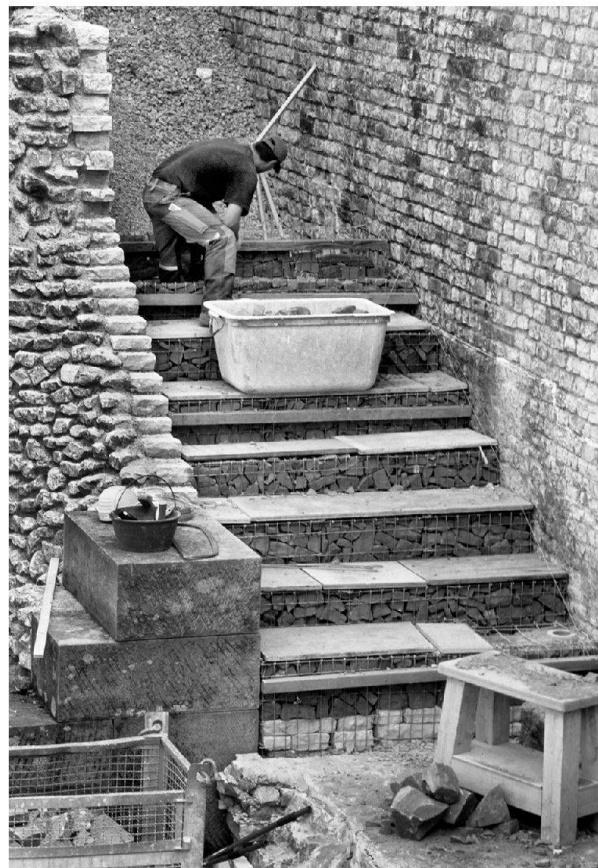
Abb. 33: Augst, Theatersanierung (Grabung 2003.55). Südhalle: Treppe zum Diazoma-Umgang (Umgang der ersten praecinctio). Die Gitterkorbkonstruktion der modernen Treppe im Aufbau.
