Die Ausgrabung und Konservierung der Ruine Neu-Falkenstein

1938—1939.

Von *Fr. Gruber*, Architekt.

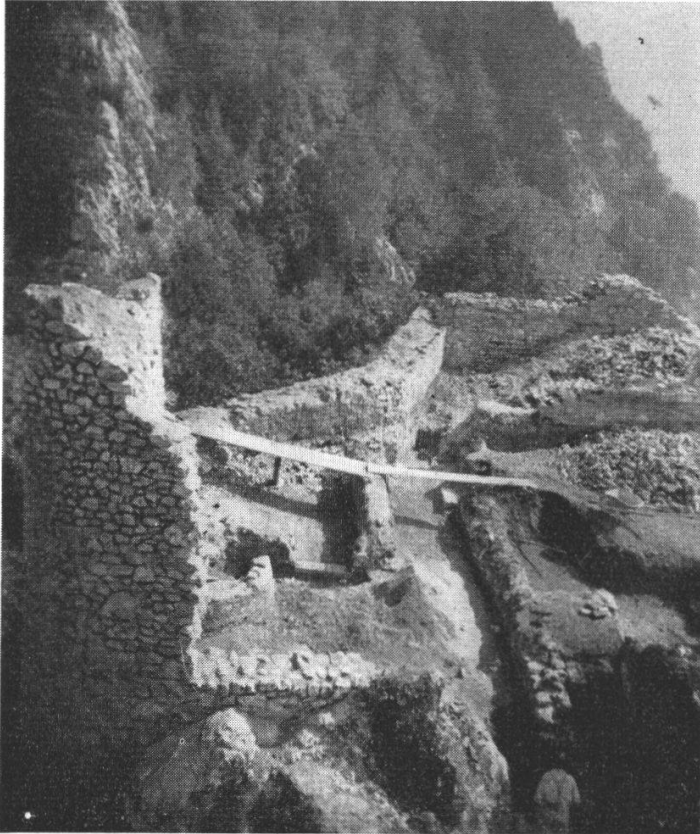
Abb. 8.

ebener Platz. Gegen Norden wurde er durch eine von der Verwitterung schon stark in Mitleidenschaft gezogene hohe Mauer gegen den Abgrund abgeschlossen; der Rest der Nordfront ist neues Mauerwerk. Bei den Nachgrabungen hinter der hohen alten Mauer kamen Räume und Feuerungsanlagen zum Vorschein, über deren Zweckbestimmung man noch nicht ganz im klaren ist (Abb. 8). Im nordwestlichen Raum finden sich zwei Feuerungsanlagen, von welchen eine halbrund mit Bruchsteinen gemauert ist (Abb. 9), die

andere ist an diese tieferliegend angelehnt und scheint aus dem Material früherer Ofenabbrüche zu bestehen, indem hier Kacheln verschiedener Art nebeneinander vermauert sind. Da diese Feuerstelle nicht zweckmässig gesichert werden konnte, wurde sie wieder eingedeckt.

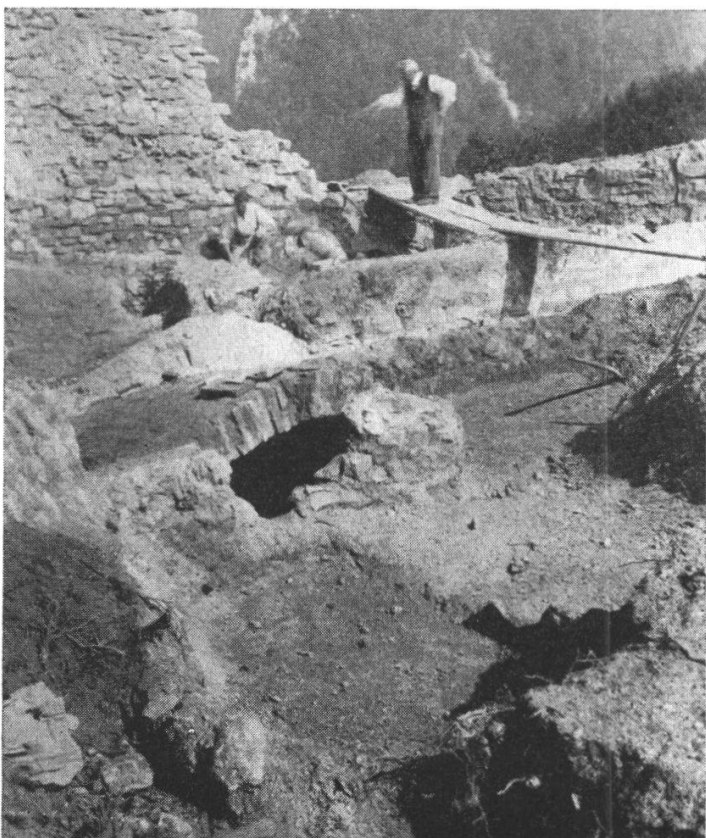
Abb. 10.

befand sich ein Kartoffelacker. Nach dem Büchel'schen Bilde befand sich hier ein Garten, worauf auch die vorhandene Humusschicht hinweist. Bei der Untersuchung dieses Platzes kamen in der nordwestlichen Ecke ein Gewölbe und eine Art Bassin mit Plättchenboden zum Vorschein, über deren Bedeutung man ebenfalls im unklaren ist (Abb. 10). Weiter vorn fand man unter dem Boden weitere Ueberreste einer frühern Anlage, von
