Artikel: Die Westfassade der Klosterkirche. II

Die Westfassade der Klosterkirche II

Restaurierungsarbeiten P. Bonifaz Born

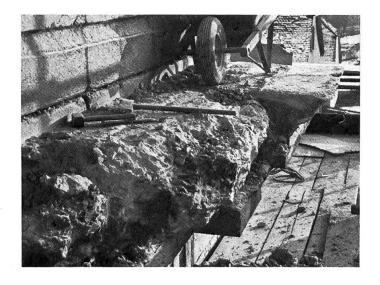
Hauptgesims, gegen Süden. Die ausgebauten Quader hinterlassen erhebliche Lücken.

Die Quader werden ausgebaut. Grössenordnung der einzelnen Stücke: 600 kg bis 800 kg. Die einzelnen Quader waren derart schadhaft, dass das ganze Gesims ersetzt werden musste. Die neuen Werkstücke waren nicht mehr so gross und nicht mehr so schwer.

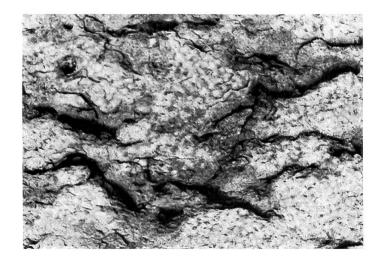
14 Kranker Stein. Wo einst eine glatte Oberfläche gewesen ist, schaut es jetzt aus wie in einer Gebirgslandschaft.
