Anhang: Die Restaurierungsarbeiten im Konventstock zu Mariastein

Die Restaurierungsarbeiten im Konventstock zu Mariastein

Josef Fischer, Restaurator, Bern

Bruno Häusel, Restaurator, Rheinfelden

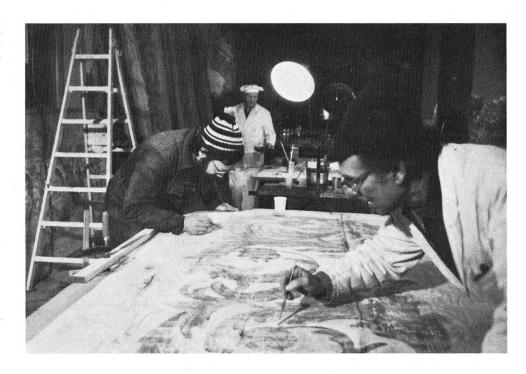
Konventstock, Erdgeschoss. Ein sehr schwieriges und nervenkostendes Unterfangen war das Hervorholen und Reinigen des Sterngewölbes an der Nordseite des Ganges. Nach Entfernung des Drecks und nach dem Fixieren der noch vorhandenen Malerei wurden die Tafeln lasierend ausgefasst.

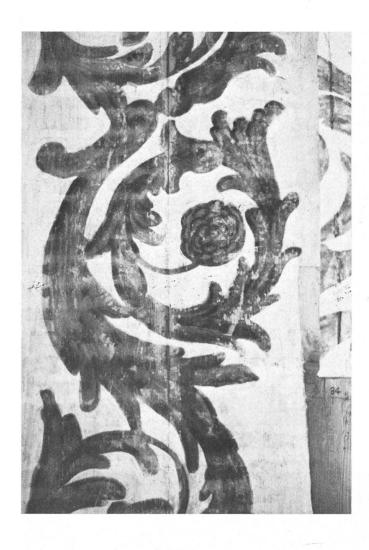
Herr Richard Malzach von Erschwil, Schreiner, setzt die zerrissenen Tafeln zusammen und verleimt sie neu.
