# Die Restaurierungsarbeiten im Konventstock zu Mariastein

## Kreuzgang

Josef Fischer, Restaurator, Bern

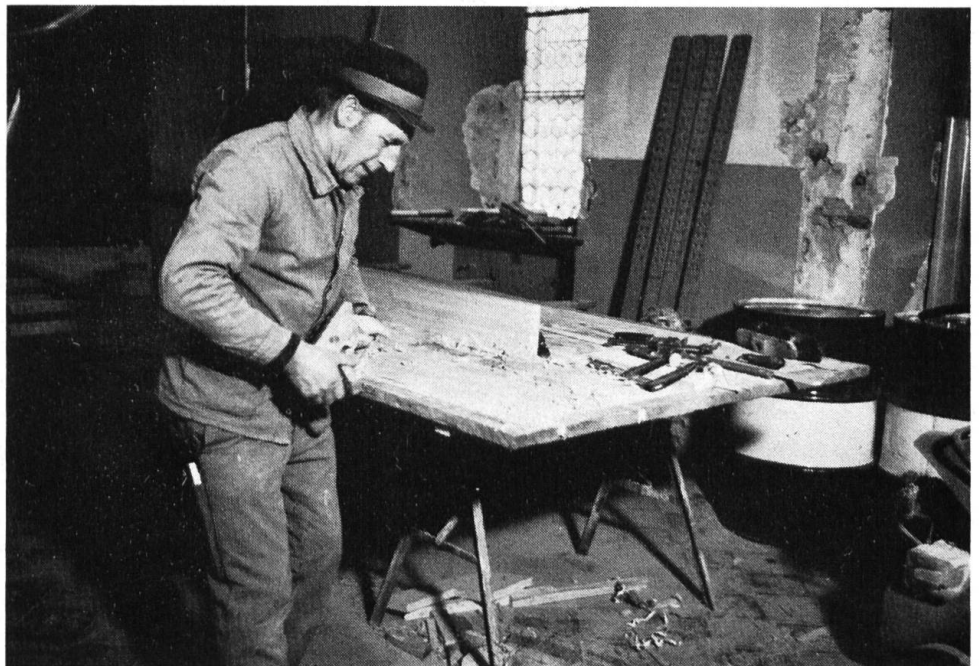
Herr Richard Malzach von Erschwil, Schreiner, setzt die zerrissenen Tafeln zusammen und verleimt sie neu.

Auf einzelnen Tafeln fanden sich noch Einteilungs- und Motiv-Vorzeichnungen mit Bleistift. Die zerrissenen Tafeln wurden vom Schreiner wieder neu zusammengefügt. Er montierte die Decke von neuem nach der Numerierung des Ausbaues.
