Denkmalpflege im Kanton Schwyz 1998/99

Zeitschrift: Mitteilungen des historischen Vereins des Kantons Schwyz

Markus Bamert

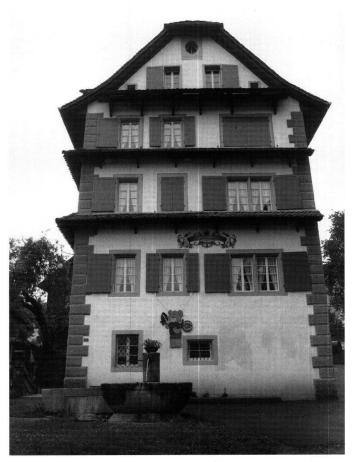
Abb. 4: Schwyz, Steinstöckli. Ansicht von Süden. Die turmartige Gesamterscheinung ist für ein Schwyzer Herrenhaus des 16. Jahrhunderts einmalig. Diese orientiert sich an der Form eines mittelalterlichen Wohnturmes.

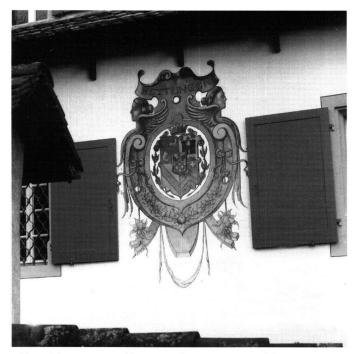
Abb. 5: Schwyz, Steinstöckli. Das Hedlinger-Wappen auf der Westseite des Hauses gehört zur Dekoration des 19. Jahrhunderts. Zu diesem Zeitpunkt wurden auch die Klebedächer erneuert.

konsolen aufgelegt. Vorbild für diese Rekonstruktion scheinen die Klebedächer am Ital Reding-Haus gewesen zu sein. Da die Sandsteinkonsolen tief in das Mauerwerk eingelassen sind, müssen wir annehmen, dass diese aus der Bauzeit des Steinstöckli stammen. Somit handelt es sich um die ältesten bisher bekannten Klebedächer im Raum Schwyz. 1899 wurden an den Ecken zudem gegossene Putzquader in grober Struktur aufgesetzt sowie das Hedlinger-Wappen und eine Kartusche mit einem Sinnspruch auf die Fassaden gemalt.

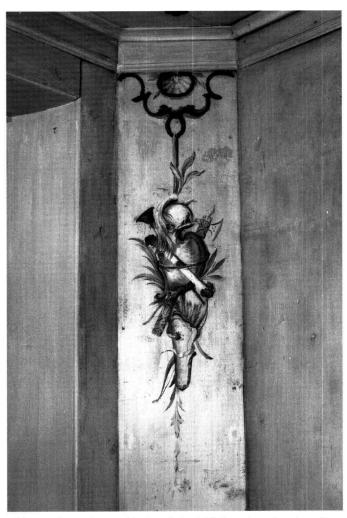
Abb. 9: Schwyz, Steinstöckli. Detail der Täferbemalung im ehemaligen Bibliotheks- und Arbeitsraum Johann Carl Hedlingers. Die Trophäe ist der Musik gewidmet.

Zu den interessantesten Räumen des Hauses gehört die ehemalige Bibliothek von Johann Carl Hedlinger im Dachgeschoss. Auf blauem Grund sind Trophäen der Künste in französischem Stil gemalt. Die Deckenfelder zieren kleine Blumensträusschen. Die beiden Wandkästen auf der Eingangsseite zeigen gemalte Blattmedaillons, in denen früher plastische Büsten des Königs Karls XII. von Schweden, dem wichtigsten Arbeitgeber Hedlingers, sowie von Zar Peter I. von Russland hingen. Die darüber angebrachten Beschriftungen bestätigen den Befund. Leider fehlen diese Medaillons – sicher Werke Hedlingers selbst –; sie wurden zu einem späteren Zeitpunkt durch geschnitzte sakrale Embleme ersetzt. Ausserdem sind als oberer Abschluss des Wandtäfers auf Holz gemalte Sinnsprüche Hedlingers montiert, die wir auch in verschiedenen anderen Räumen des Hauses finden. In die Wand zwischen den beiden talseitigen Fenstern ist ein böhmischer Kristallspiegel eingelassen. Wie beim oben erwähnten ausgemalten Raum und dem Hausaltar dürfen wir auch bei dieser Ausmalung annehmen, dass es sich um eine eigenhändige Arbeit Hedlingers handelt. Der Estrichraum wurde auf der Ostseite geöffnet, indem drei Paneele des unifarbigen Wandtäfers

ausgebaut wurden. Durch diese reversible Massnahme kann der Raum heute als Wohnraum der oberen Wohnung benutzt werden. Zudem wurde ein von Johann Jakob Fach im Jahre 1803 in barocker Tradition gemalter Kachelofen aus einem unteren Raum hierher versetzt.

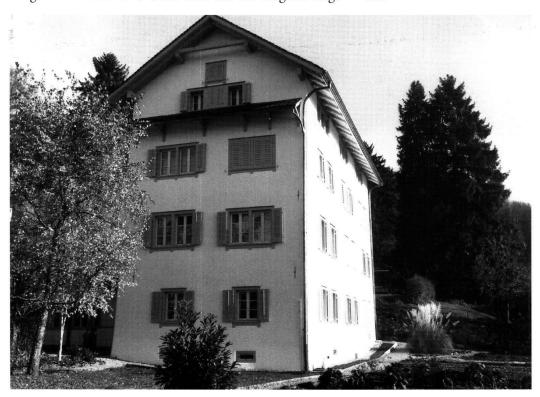
Abb. 10: Schwyz, Klösterli St. Joseph im Loo. Das Hauptgebäude des Klosters stammt aus der Zeit, als hier ab 1627 eine Lateinschule geführt wurde. Trotz der Veränderungen des frühen 19. Jahrhunderts hat das Gebäude den Charakter des 17. Jahrhunderts beibehalten, der an ein Schwyzer Herrenhaus erinnert. Das Gebäude steht an der Stelle des ersten Kapuzinerklosters in Schwyz. Davon hat sich lediglich die Kirche erhalten.

Nach der Restaurierung der Klosterkirche mit ihrer wertvollen Ausstattung (MHVS 85/1993) fasste die Klösterlistiftung als Eigentümerin der ganzen Anlage den Entschluss, auch die Fassaden und das Dach des Hauptgebäudes zu sanieren. Hier war zu verschiedenen Zeiten mit zum Teil ungeeigneten Mitteln notdürftig repariert worden, so dass sich eine vollständige Erneuerung des Fassadenputzes und der Fenster aufdrängte. Die Besichtigung der Fassaden nach der Entfernung des Verputzes ergab in der Folge, dass trotz einiger Veränderungen der Baukörper aus der ersten Hälfte des 17. Jahrhunderts im Wesentlichen unverändert überdauert hat. So entsprechen die Fensteröffnungen noch der ursprünglichen Situation. Dabei ist die Ausbildung als Doppelfenster für diese Zeit fortschrittlich. Andere gleichzeitige Bauten wurden immer noch mit Reihenfenstern in gotischer Art ausgestattet. Ersetzt, respektive neu eingesetzt worden sind seit der Bauzeit lediglich die Fensterfutter. Die formale Ausbildung mit den Triglyphen an den unteren Ecken der Fensterfutter deuten in das erste Viertel des 19. Jahrhunderts. Erhalten hat sich die originale Fensterausbildung dagegen noch im obersten Geschoss. Dort sind nicht nur die massiven hölzernen Fenstergewände, sondern auch die darauf montierten Ziehläden erhalten, da diese unter dem grossen Dachvorsprung gut geschützt sind. Auf die gleiche Art sind bis heute noch zahlreiche Ziehläden und Fenster bei Bauernhäusern montiert. Original erhalten sind auch die einfach profilierten Dachsparren sowie die meisten der breiten Bretter der Dachuntersicht.

Der Untersuch an den wenigen original erhaltenen Putzpartien – diese fanden sich insbesondere hinter den Ziehläden des obersten Geschosses – bestätigte, dass die Fassaden wie erwartet ursprünglich lediglich weiss gekalkt und auch die jüngeren Anstriche weiss waren. Die Dachsparren zeigten unter verschiedenen jüngeren Anstrichen einen Grauton, der sich in ähnlicher Art bei den Ziehläden des 17. Jahrhunderts und auf den Fensterfuttern des frühen 19. Jahrhunderts wiederholte. Die auf den Sparren aufliegenden Untersichtsbretter hingegen waren hell bemalt, ursprünglich in Kalk, später in Ölfarbe. Anhand dieses Befundes wurden die alte Dachuntersicht, die neuen Fensterfutter, die originalen Ziehläden sowie der neu applizierte Kalkputz bemalt.

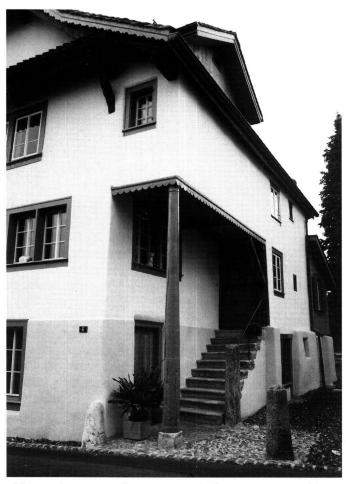
Beim Haus Nr. 6 sind die Erdgeschossfenster ebenfalls jüngeren Datums. Das erwähnte graphische Blatt zeigt an dieser Stelle die Öffnung eines Verkaufsladens. Verändert waren auch hier die Fensteröffnungen des Hauptgeschosses, unverändert hingegen diejenigen des zweiten Ober- und des Dachgeschosses. Zudem fehlten an diesem Haus beide Klebedächer der Südfassade; die Zapfenlöcher für deren Montage sind jedoch eindeutig nachzuweisen. Der alte Fassadenverputz war vollständig von einem neuen Abrieb überzogen. Bei diesem Gebäude war die Ausstattung von

Abb. 13: Schwyz, Haus Alte Gasse Nr. 6, Ibach. Der Hauszugang führt in traditioneller Art unter der Laube direkt ins erste Obergeschoss.

besonderem Interesse, da auch eine vollständige Sanierung des Innern vorgesehen war. Hier haben sich zahlreiche einfache Täfer, Türen und Böden sowie die Treppenanlage mit Blockstufen über zwei Geschosse aus der Bauzeit, wenn auch teilweise in schlechtem Zustand, erhalten.

Bei beiden Häusern wurde die Fenstereinteilung anhand des Befundes als Doppel- und Vierergruppen wiederhergestellt, was zu bedeutend mehr Spannung in der Fassadengestaltung geführt hat. Beim Haus Nr. 8 wurden die Fensterverdachungen anhand des erhaltenen Vorbildes wiederhergestellt, beim anderen Gebäude wurde mangels Belegen darauf verzichtet. Der Fassadenverputz des Hauses Nr. 8

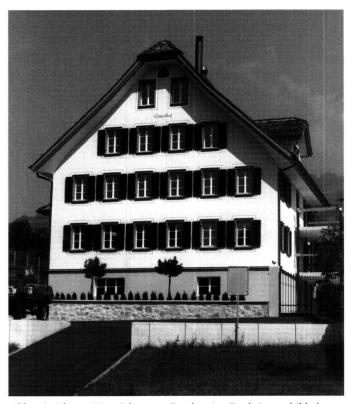
Wie die Bausubstanz des Innern zur Zeit dieser massiven Umnutzung ausgesehen hat, wissen wir nicht. In den letzten Jahrzehnten, als das Haus als Knabenpensionat benutzt wurde, waren sämtliche Innenausstattungen gründlich erneuert worden. In dieser Zeit wurde auch der Fassadenputz aus der Umbauphase um 1800 entfernt und durch einen dicken Kunststoffputz auf einem Träger aus Holzzementplatten ersetzt.

Abb. 14: Schwyz, Haus Schnüriger. Das heutige Erscheinungsbild als verputztes Holzhaus stammt aus dem späten 18. Jahrhundert. Dahinter versteckt sich jedoch Bausubstanz, die bis ins 16. Jahrhundert zurückreicht.

Die Restaurierung bezweckte, die noch erhaltene Substanz zu pflegen. Allerdings musste die Tragkonstruktion wesentlich verstärkt werden. Das Aussehen der Fassaden aus der Zeit des Umbaues um 1800 blieb erhalten; der Fassadenverputz musste jedoch vollständig erneuert werden. Dabei wurden entsprechend der Erinnerung eines Nachbarn – des heutigen Besitzers der Liegenschaft – und anhand von zeitgleichen Beispielen um die Fenster abgeglättete, von dunklen Linien begleitete Putzbänder gezogen. Der Flächenputz wurde in grober Struktur angetragen und anhand des schwachen Befundes im Bereich der Dachuntersicht ockerfarbig bemalt. Erhalten blieben die profilierten kräftigen Balken längs der vergipsten Dachuntersicht. Die Untersicht selber wurde vollständig erneuert, da eindringendes Wasser diese stark zerstört hatte. Die vergipste Untersicht blieb weiss und die profilierten Balken sowie die neuen Fenstereinfassungen wurden anhand des Befundes hellgrau bemalt. Die grünen Fensterläden mit beweglichen Brittchen runden das biedermeierliche Gesicht des Gebäudes ab. Saniert wurde auch die lange Einfassungsmauer längs der alten Gasse und vor dem Haus eine kleine Gartenanlage mit Brunnen geschaffen.

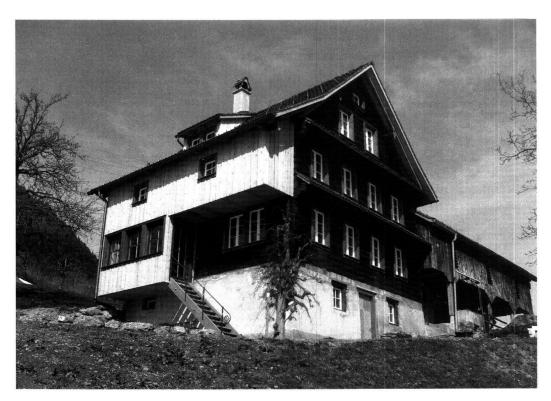
Abb. 20: Sattel, Haus Magrainweg 17. Das Bauernhaus gehört zum seltenen Typ des Gadenhauses, bei dem Wohnhaus und Stall zusammengebaut sind. Dabei steht der First des Stalles quer zu demjenigen des Hauses.

Bei der Restaurierung des Wohnhauses wurde der Zustand der Veränderungen des frühen 19. Jahrhunderts beibehalten, um die stilistische Einheit von Haus und Stall nicht zu stören. Zwischen den beiden musste aus Sicherheitsgründen eine Brandmauer eingezogen werden, da der Stall immer noch benützt und dort Heu gelagert wird. Die Erschliessung im Einschnitt zwischen Haus und Stall blieb erhalten, jedoch wurde dort ein Windfang eingefügt. Die alte Eingangssituation auf der Westseite wurde ergänzt. Die Einzelfenster mit zweifacher Sprossenteilung und mit Fensterfuttern in den Laibungen und Verkleidungsbrettern an den Fassaden blieben in der überlieferten Art erhalten.

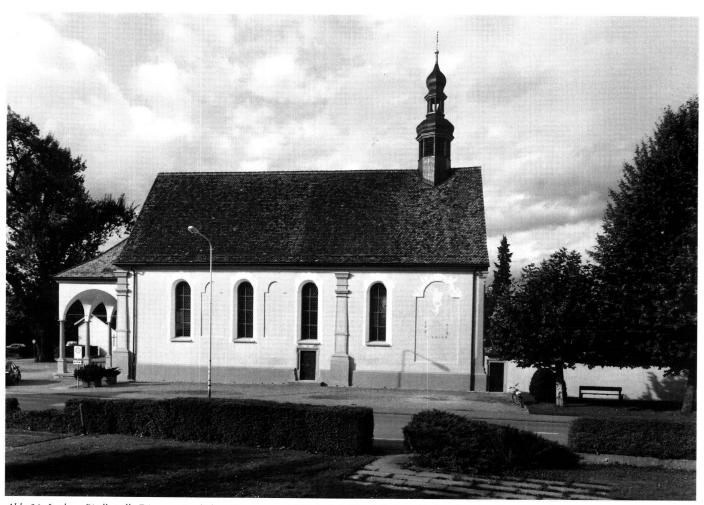
talordnung der Pilaster keinen Bezug nimmt. Aus der gleichen Zeit stammt auch die Johann Baptist Babel zugeschriebene Schmerzensmutter über dem Haupteingang. Nach Albert Jörger, Kunstdenkmäler der March, S. 208, wurden die Sgraffiti des 18. Jahrhunderts anlässlich der Restaurierung von 1890/91 vollständig erneuert. Die Putzstruktur und –zusammensetzung lässt jedoch vermuten, dass diese im Wesentlichen noch aus dem 18. Jahrhundert stammen und im 19. Jahrhundert lediglich ergänzt worden sind, wie es auch anlässlich der Restaurierung von 1966/67 nochmals der Fall war. Dabei wurde jedoch der an der Südostecke des Chors ehemals eingeritzte Pilaster nicht ergänzt. Erhalten war lediglich die obere Hälfte des Kapitells.

Abb. 21: Lachen, Riedkapelle. Die ursprünglichen Fenster von 1680 sind als Blendnischen ablesbar. Die Sgraffiti entstanden im Zusammenhang mit den neuen Fenstern in der ersten Hälfte des 18. Jahrhunderts. Aus der gleichen Zeit stammt das Vorzeichen.

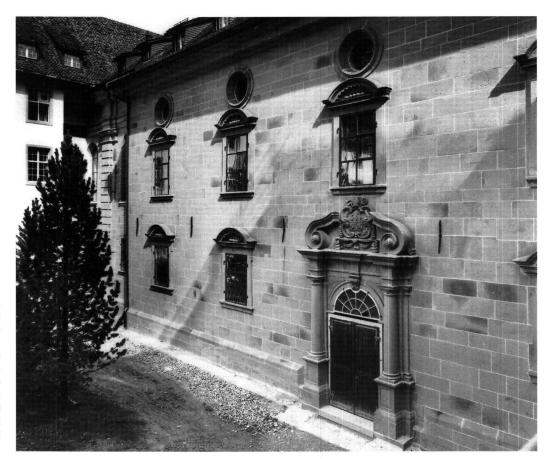
Abb. 25: Einsiedeln, Beichtkirche. Die Westfassade der Beichtkirche war bis zum Bau des neuen Klosters vom Platz her einzusehen. Deshalb ist diese im Gegensatz zur Ostfassade vollständig in Sandstein ausgeführt. Die untere Fensterreihe rechts gehört zum Beichthaus, die darüberliegende zur Studentenkapelle, und die beiden Fensterreihen links führen in die Magdalenenkapelle.

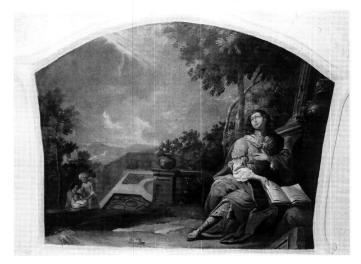
Im Zusammenhang mit den baulichen Massnahmen von 1902 waren die reichen hochbarocken Stuckaturen von Pietro Neurone kompakt überfasst und teilweise vergoldet worden. Gleichzeitig wurden die Deckenbilder von Johannes Brandenberg aus Zug sowie alle lateinischen Inschriften in den Kartuschen unterhalb der Bilder durch Josef Bertle vollständig übermalt. Die Bildkompositionen wurden dabei im Wesentlichen beibehalten, die Farbgebung aber im Stile des 19. Jahrhunderts wesentlich vereinfacht und gedämpft. Der Untersuch der Bilder zeigte, dass sich die Bilder Brandenbergs unter den Übermalungen in einem hervorragenden Zustand befanden. Zudem sind die meisten Bilder signiert. Die Stuckaturen waren unter den Überfassungen mit Leimfarbe ebenfalls gut erhalten – ohne wesentliche Ergänzungen oder Kratzspuren einer früheren Oberflächenbearbeitung. Die Stuckaturen wurden gründlich auf etwelche Farbfassungen untersucht. Mit Ausnahme der aufgemalten Pupillen bei den Engelsköpfchen sowie den teilweise blauen und roten Hintergründen der Inschriften fanden sich jedoch nicht die geringsten Hinweise auf eine farbliche Behandlung der Stuckaturen oder deren Hintergründe. Dieser gute Befund erlaubte eine sorgfältige Freilegung der Bilder und der Stuckaturen. Auch die Inschriften, teils in Schwarz auf hellem Grund, teils in Gold mit Smalte hinterlegt, konnten vollständig freigelegt werden. Einzig die Smaltehintergründe (blau) waren stark reduziert, so dass diese ergänzt werden muss-

Abb. 27: Einsiedeln, Beichtkirche. Deckenbild im Beichthaus, signiert von Johann Brandenberg.

ten. Hingegen blieben die stumpf gewordenen Goldbuchstaben (Olvergoldung) im freigelegten Zustand stehen. Auf eine Neuvergoldung wurde verzichtet. Zusätzlich fanden sich bisher unbekannte Inschriften auf rotem Grund in den Kartuschen über den Seitenportalen. Die Deckenbilder wurden im Rahmen der Restaurierung auf ihre Maltechnik hin untersucht. Auf den trockenen Putz wurden dicke Bolusgründe aufgetragen und darauf die Bilder in teils dicker Tempera zum Teil als feine Lasuren in Öl oder Tempera gemalt. Es handelt sich also nicht um Fresken im eigentliche Sinn des Wortes, sondern um Bilder, die entsprechend der damals üblichen Technik für Leinwandbilder gemalt worden sind. Die gleiche Maltechnik Johann Brandenbergs konnte auch bei den Wand- und Deckenbildern im Grossen Saal des Klosters Einsiedeln festgestellt werden (MHVS 89/1997). Die Bilder in der Beichtkirche befinden sich jedoch in einem unvergleichlich besseren Zustand; während im grossen Saal zahlreiche feine Lasuren fehlen, sind sie hier vollständig erhalten. Die Stuckaturen wurden mit leicht abgetöntem Kalk dünn überzogen. Einige nicht störende Pilgerinschriften an den Gewölben wurde sichtbar belassen, die Mehrzahl jedoch, nachdem sie aufgenommen worden waren, überkalkt.

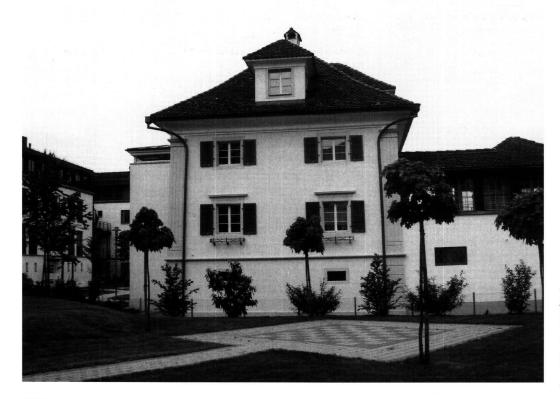
Der Untersuch der Fassaden hat bestätigt, dass der Baukörper in seinem ganzen Umfang aus dem 18. Jahrhundert stammt. Aus dieser Zeit stammen auch die Dachuntersicht mit dem profilierten Abschluss zur Fassade sowie die Fenster- und Türgewände aus Sandstein. Damals besass das Gebäude einen hell gekalkten Verputz, der in der originalen Struktur einzig an den Dachgiebeln erhalten ist. Vermutlich waren zu jenem Zeitpunkt einfach verputzte, leicht vorstehende Ecklisenen analog denjenigen an den Lukarnen vorhanden. Die heutige Fassadengestaltung entstand Anfangs des 20. Jahrhunderts. Die einfache barocke Fassadengestaltung wurde durch aufgesetzte kannelierte Eckpilaster und Fensterbekrönungen in Kunststein ergänzt. Da diese jüngere Gestaltung zum grossen Teil gut erhalten war und dem Stil das Hauses angepasst ist, wurde sie beibehalten und wo nötig ergänzt. Von dieser neobarocken Dekoration fehlte vor der Restaurierung lediglich der Eckpilaster an der Südwestecke sowie ein Teil des Gurtgesimses über dem Sockelgeschoss. Zum grossen Teil musste die vergipste, sehr schadhafte Dachuntersicht erneuert werden. Das Dach wurde vollständig mit alten Ziegeln umgedeckt und die Farbgebung anhand des Befundes erneuert. Die grob verputzte Fassade ist hellbeige gestrichen, ein helles Grau zeichnen die Lisenen und die Fenstereinfassungen aus. Die Dachuntersicht ist weiss. Zusammen mit den hellgrünen Fensterläden ist diese warmtonige Farbgebung typisch für Fassadendekorationen des Neobarocks.

Abb. 31: Küssnacht, Haus Holzgang, Seeplatz 4. Das spätbarocke Bürgerhaus wurde zu Beginn des 20. Jahrhunderts durch aufgesetzte Pilaster und Fensterbekrönungen in Kunststein bereichert. Die barocke Gesamtform blieb dabei jedoch erhalten.
