Denkmalpflege im Kanton Schwyz 1998/99

Markus Bamert

Schwyz: Ital Reding-Haus, Restaurierung kleiner Saal

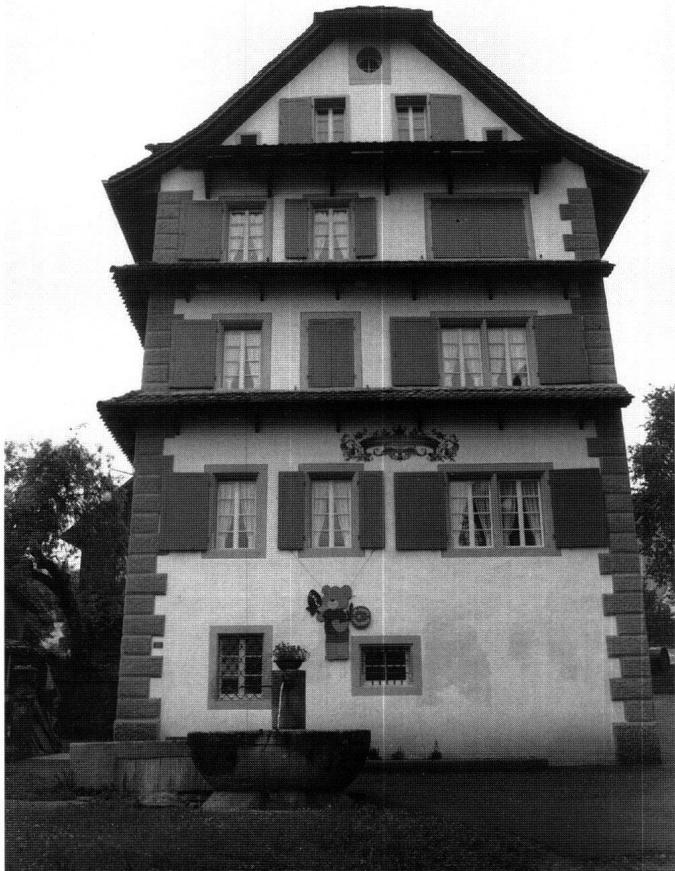
Abb. 4: Schwyz, Steinstöckli. Ansicht von Süden. Die turmartige Gesamterscheinung ist für ein schwyzer Herrenhaus des 16. Jahrhunderts einmalig. Diese orientiert sich an der Form eines mittelalterlichen Wohnturmes.

Das Restaurierungskonzept bezweckte, den Zustand des späten 19. Jahrhunderts, der in allen Details gut belegt ist, zu erhalten und soweit nötig zu ergänzen. Eine Rückführung in einen älteren Zustand wäre mit einem grossen Substanzverlust verbunden gewesen.

An den Fassaden wurde der alte Verputz von dicken Farbschichten befreit. Der Verputz, vermutlich im 17. Jahrhundert im Zusammenhang mit den in Freskotechnik aufgemalten Fassadenmalereien angebracht, war grossflächig erhalten. Allerdings musste er aus konservatorischen Gründen mit einer Kalkschlämme überzogen werden. Dabei blieb die alte, stark strukturierte Oberfläche erhalten. Nach der Entfernung der verschiedenen Malschichten kamen die oben erwähnten, fragmentarisch erhaltenen Fassadenmalereien zum Vorschein. Diese beschränkten sich vermutlich auf graue Eckquader sowie rundbogige Fensterbekrönungen, ähnlich in der Art wie sie auch am «Grosshus» in Schwyz existiert hatten. Diese Fragmente

wurden dokumentiert und wieder zugemalt. Einzig ein kleines Stück der Eckquader wurde auf der Ostseite zu Dokumentationszwecken sichtbar belassen. Die ockerfarbig schattierten Grisaillemalereien des späten 19. Jahrhunderts mit dem Wappen von Hettlingen und einem Sinspruch in einer reichen Kartusche wurden konserviert und retuschiert. Intensive Massnahmen, zum Teil als Aufmodellierungen, zum Teil als Steinersatz, waren bei den schlecht erhaltenen Fenstereinfassungen aus Sandstein notwendig. Gut erhalten war hingegen das 1579 datierte Sandsteinportal. Gleichzeitig mit den Freilegungs- und Konservierungsarbeiten wurden Farbuntersuchungen für die Wiederherstellung der Farbgebung von 1899 durchgeführt. Es zeigte sich, dass der Fassadenputz hell gekalkt war. Die Sandsteineinfassungen der Fenster waren in einem mittleren Grauton gefasst. Als Gegensatz dazu waren die Putzquader in einem grau-ockerfarbigen Farbton gefasst, der mit den Schattierungen der Grisaillemalereien korrespondiert. Das Holzwerk der Klebedächer war in einem dunklen Rotton lasiert und die Brettschalungen der Dachuntersichten braunrot bemalt. Zudem fanden sich Reste der intensiven Grünfärbung der Holzfensterläden, die vollständig erneuert werden mussten. Dabei wählte man die Form von Brettläden. Dieses Farbkleid aus einer für das 19. Jahrhundert typischen Kombination von kalten und warmen Farbtönen wurde somit vollständig wiederhergestellt.

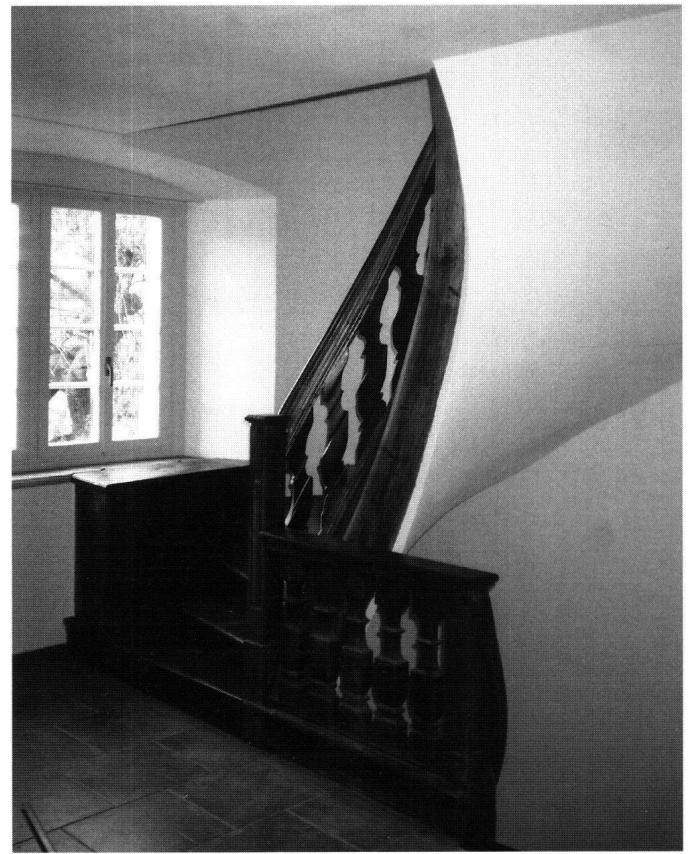
Abb. 6: Schwyz, Steinstöckli. Die gewundene Holztreppe stammt aus der Bauzeit des Hauses. Im 18. Jahrhundert wurden die reich profilierten Baluster aufgesetzt und die Treppenuntersicht vergipst.

Im Treppenhaus wurde der Glatputz an den Wänden und unter der Wendeltreppe soweit nötig ausgeflickt und neu bemalt. Von besonderem Reiz sind die in der Wand ausgesparten Lichtnischen. Das barocke Treppengeländer wurde neu poliert. Hingegen blieben die Aufdoppelungen auf den zum Teil sehr stark abgenutzten Treppenstufen erhalten. Zwischen den beiden Wohnungen wurde ein

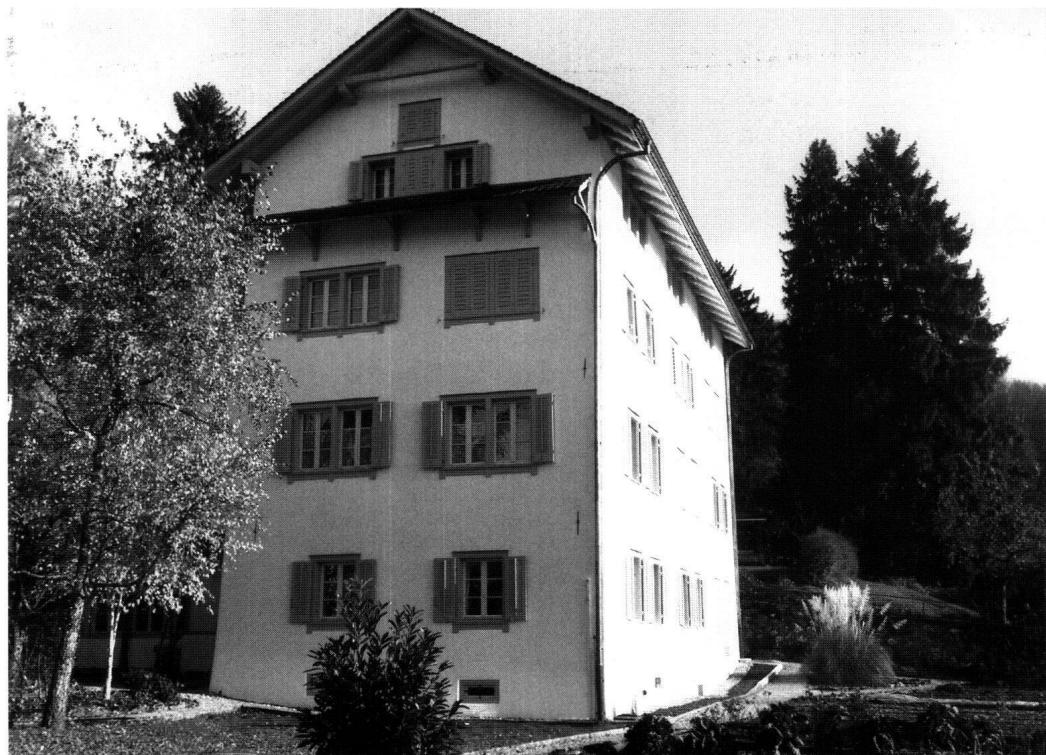
Abb. 10: Schwyz, Klösterli St. Joseph im Loo. Das Hauptgebäude des Klosters stammt aus der Zeit, als hier ab 1627 eine Lateinschule geführt wurde. Trotz der Veränderungen des frühen 19. Jahrhunderts hat das Gebäude den Charakter des 17. Jahrhunderts beibehalten, der an ein Schwyzer Herrenhaus erinnert. Das Gebäude steht an der Stelle des ersten Kapuzinerklosters in Schwyz. Davon hat sich lediglich die Kirche erhalten.

Der Untersuch an den wenigen original erhaltenen Putzpartien – diese fanden sich insbesondere hinter den Ziehläden des obersten Geschosses – bestätigte, dass die Fassaden wie erwartet ursprünglich lediglich weiss gekalkt und auch die jüngeren Anstriche weiss waren. Die Dachsparren zeigten unter verschiedenen jüngeren Anstrichen einen Grauton, der sich in ähnlicher Art bei den Ziehläden des 17. Jahrhunderts und auf den Fensterfuttern des frühen 19. Jahrhunderts wiederholte. Die auf den Sparren aufliegenden Untersichtsbretter hingegen waren hell bemalt, ursprünglich in Kalk, später in Ölfarbe. Anhand dieses Befundes wurden die alte Dachuntersicht, die neuen Fensterfutter, die originalen Ziehläden sowie der neu applizierte Kalkputz bemalt.

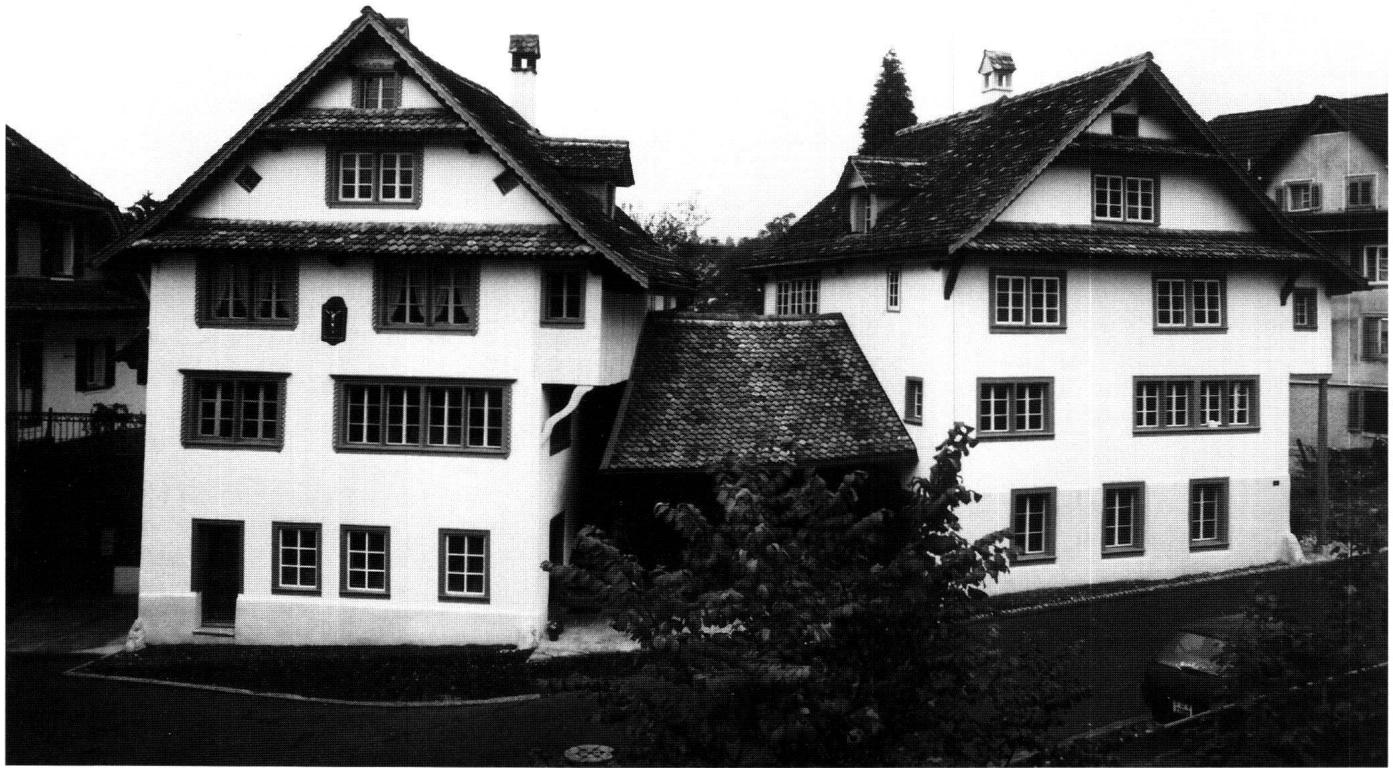
Das Parterre des Hauses Nr. 8 besitzt Einzelfenster, die nachträglich eingebrochen worden sind, um hier eine Werkstatt unterbringen zu können. Im 19. Jahrhundert wurde an der Hauptfront die Fenstereinteilung des ersten Obergeschosses verändert. Die Reihenfenster der Stube und das Doppelfenster der Nebenstube wurden aufgegeben und durch Einzelfenster mit Jalousien ersetzt. Die übrigen Fensteröffnungen sind am originalen Ort erhalten. Erhalten waren teilweise die Klebedächer, teilweise aber lediglich deren Anhaltspunkte wie Zapfenlöcher von auf den Pfetten aufgelegten Balken. Im Zeitgeschmack des ausgehenden 18. Jahrhunderts existieren lediglich noch Klebedächer, die in das Giebeldreieck eingespannt sind; an der Hauptfront sind diese über dem Hauptgeschoss weg gelassen.

Abb. 12: Schwyz, Häuser Alte Gasse 6 und 8, Ibach. Die beiden gleichzeitigen Häuser haben eine unterschiedliche Entwicklungsgeschichte, die an den Fassaden ablesbar ist. Haus Nr. 8, links, hat im Wesentlichen sein barockes Gesicht bewahrt; Haus Nr. 6, rechts, wirkt durch den Umbau des 19. Jahrhunderts strenger.

Zwischen den beiden Fenstergruppen des zweiten Obergeschosses steht in einem einfachen Stuckrahmen ein Kruzifix. Zudem sind bei zwei Fenstern originale Verdachungen mit einem eingeschnittenen Bogenmotiv sowie teilweise die erwähnten Reste von Seitenbärten vorhanden. An allen vier Fassaden, insbesondere in der oberen Fassadenhälfte, waren zudem grosse originale Verputzflächen erhalten. Nicht feststellen liess sich trotz intensiver Suche, ob vor den Fenstern ursprünglich Ziehläden montiert waren oder ob die Seitenbärte lediglich seitlich der Fenster als Dekorationselemente montiert waren. Als Hinweis für die Existenz von Ziehläden können die Abnutzungsspuren an einigen Fensterbänken angesehen werden. Der Fassadenputz war hell gekalkt, die Fenstereinfassungen grau bemalt. Bei

Bei beiden Häusern wurde die Fenstereinteilung anhand des Befundes als Doppel- und Vierergruppen wiederhergestellt, was zu bedeutend mehr Spannung in der Fassadengestaltung geführt hat. Beim Haus Nr. 8 wurden die Fensterverdachungen anhand des erhaltenen Vorbildes wiederhergestellt, beim anderen Gebäude wurde mangels Belegen darauf verzichtet. Der Fassadenverputz des Hauses Nr. 8

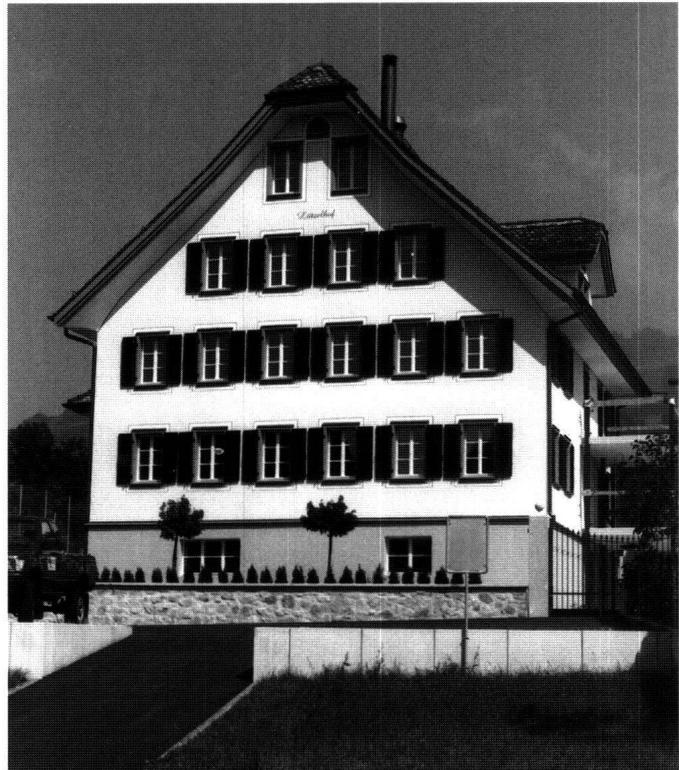
Wie die Bausubstanz des Innern zur Zeit dieser massiven Umnutzung ausgesehen hat, wissen wir nicht. In den letzten Jahrzehnten, als das Haus als Knabenpensionat benutzt wurde, waren sämtliche Innenausstattungen gründlich erneuert worden. In dieser Zeit wurde auch der Fassadenputz aus der Umbauphase um 1800 entfernt und durch einen dicken Kunststoffputz auf einem Träger aus Holzzementplatten ersetzt.

Abb. 14: Schwyz, Haus Schnüriger. Das heutige Erscheinungsbild als verputztes Holzhaus stammt aus dem späten 18. Jahrhundert. Dahinter verbirgt sich jedoch Bausubstanz, die bis ins 16. Jahrhundert zurückreicht.

Die Restaurierung bezweckte, die noch erhaltene Substanz zu pflegen. Allerdings musste die Tragkonstruktion wesentlich verstärkt werden. Das Aussehen der Fassaden aus der Zeit des Umbaues um 1800 blieb erhalten; der Fassadenverputz musste jedoch vollständig erneuert werden. Dabei wurden entsprechend der Erinnerung eines Nachbarn – des heutigen Besitzers der Liegenschaft – und anhand von zeitgleichen Beispielen um die Fenster abgeglättete, von dunklen Linien begleitete Putzbänder gezogen. Der Flächenputz wurde in grober Struktur angetragen und anhand des schwachen Befundes im Bereich der Dachuntersicht ockerfarbig bemalt. Erhalten blieben die profilierten kräftigen Balken längs der vergipsten Dachuntersicht. Die Untersicht selber wurde vollständig erneuert, da eindringendes Wasser diese stark zerstört hatte. Die vergipste Untersicht blieb weiß und die profilierten Balken sowie die neuen Fenstereinfassungen wurden anhand des Befundes hellgrau bemalt. Die grünen Fensterläden mit beweglichen Brittchen runden das bie-

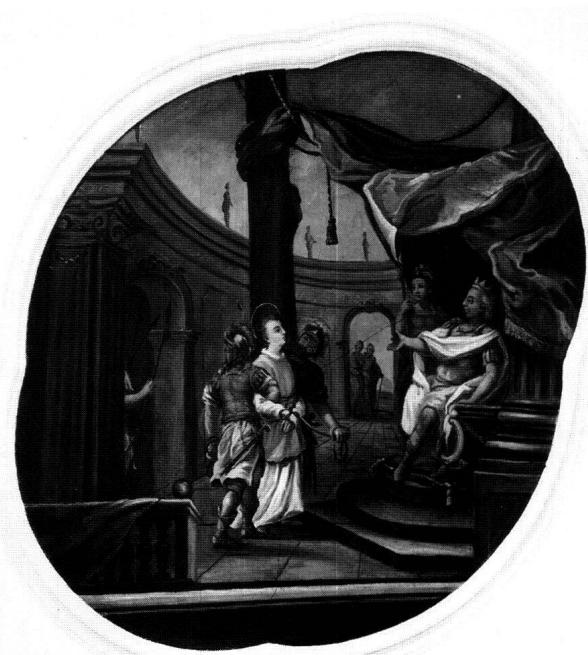
Abb. 17: *Ingenbohl, Kapelle St. Laurentius, Wilen*. Die von Franz Josef Weber 1772 in die einfachen Deckenspiegel gemalten Fresken zeigen Szenen aus dem Leben des Kirchenpatrons. Die Fresken wurden im ersten Viertel des 19. Jahrhunderts teilweise in Seccotechnik überarbeitet. Dieser Zustand der ersten Überarbeitung wurde beibehalten.

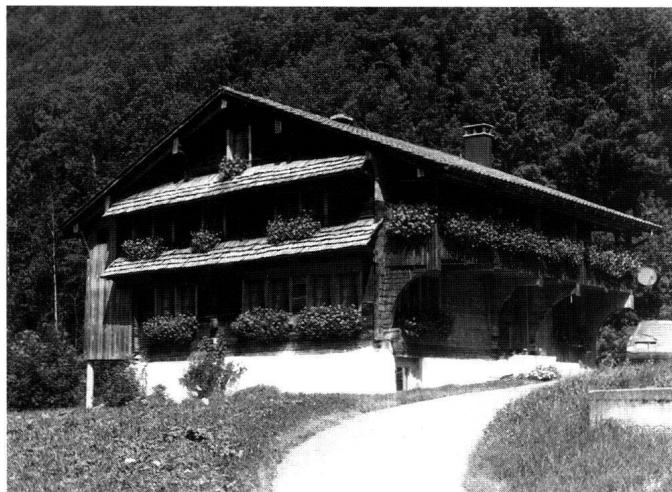
Abb. 19: Muotathal, Bauernhaus Husmatt, Ried. Das zwischen 1551 und 1554 erbaute Bauernhaus besass ursprünglich keine Klebedächer. Diese kamen in unserer Gegend im Verlauf des 16. Jahrhunderts bei Herren- und Bürgerhäusern in Mode. Erst im Verlauf des 17. Jahrhunderts wurden sie zu einem typischen Merkmal der Bauernhäuser.

Ziel der Restaurierung war, möglichst viel an alter Bausubstanz zu erhalten, ohne alle Details in den ursprünglichen Zustand zurückzuführen. So mussten als hauptsächliche Massnahme die Fensterpfosten, an welche die Fensteranordnung ohne Futterbretter angeschlagen sind, ersetzt werden. Auch innerhalb der gewandeten Holzkon-

struktion mussten insbesondere im Innern sowie auf der Ostseite Ergänzungen vorgenommen werden. Hingegen wurde auf ein Anheben des nach Westen abgesunkenen Hauses verzichtet und die Unregelmässigkeiten zwischen Klebedach und Fenstern in Kauf genommen. Das neue Ersatzholz blieb unbehandelt, es wird sich mit der Zeit farblich dem Umgebungston anpassen. Die beiden Klebedächer waren bereits vor einigen Jahren mit neuen Holzschindeln gedeckt worden und befinden sich in einem guten Zustand.

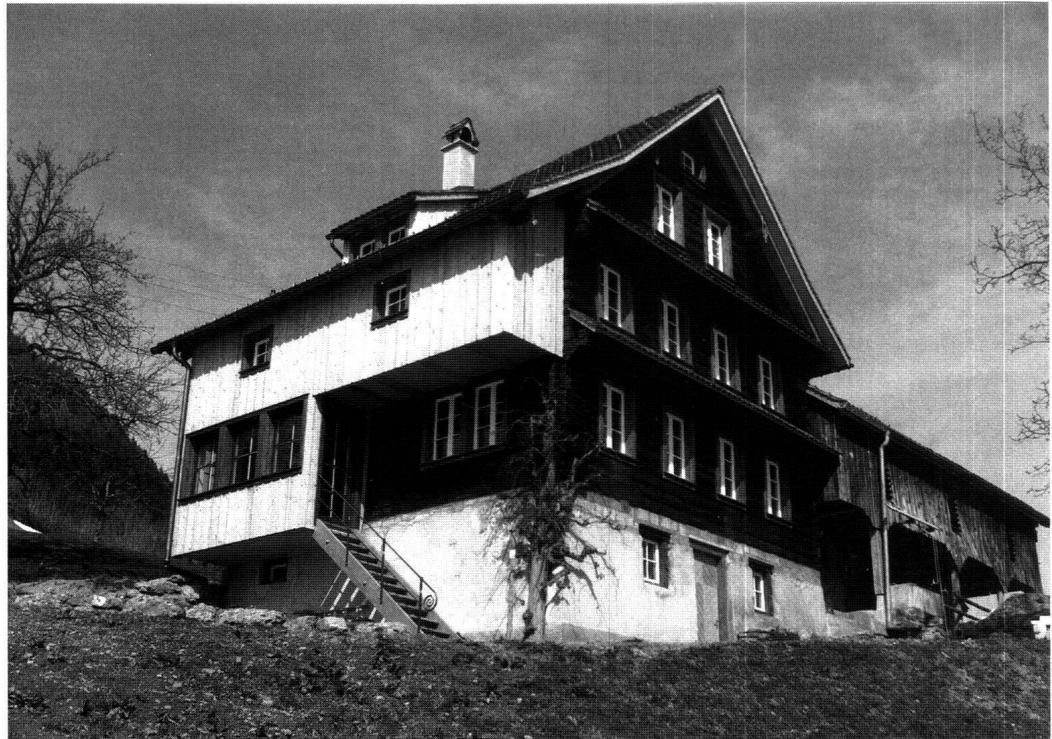
Abb. 20: Sattel, Haus Magrainweg 17. Das Bauernhaus gehört zum seltenen Typ des Gadenhauses, bei dem Wohnhaus und Stall zusammengebaut sind. Dabei steht der First des Stalles quer zu demjenigen des Hauses.

Bei der Restaurierung des Wohnhauses wurde der Zustand der Veränderungen des frühen 19. Jahrhunderts beibehalten, um die stilistische Einheit von Haus und Stall nicht zu stören. Zwischen den beiden musste aus Sicherheitsgründen eine Brandmauer eingezogen werden, da der Stall immer noch benutzt und dort Heu gelagert wird. Die Erschliessung im Einschnitt zwischen Haus und Stall blieb erhalten, jedoch wurde dort ein Windfang eingefügt. Die alte Eingangssituation auf der Westseite wurde ergänzt. Die Einzelfenster mit zweifacher Sprossenteilung und mit Fensterfuttern in den Laibungen und Verkleidungsbrettern an den Fassaden blieben in der überlieferten Art erhalten.

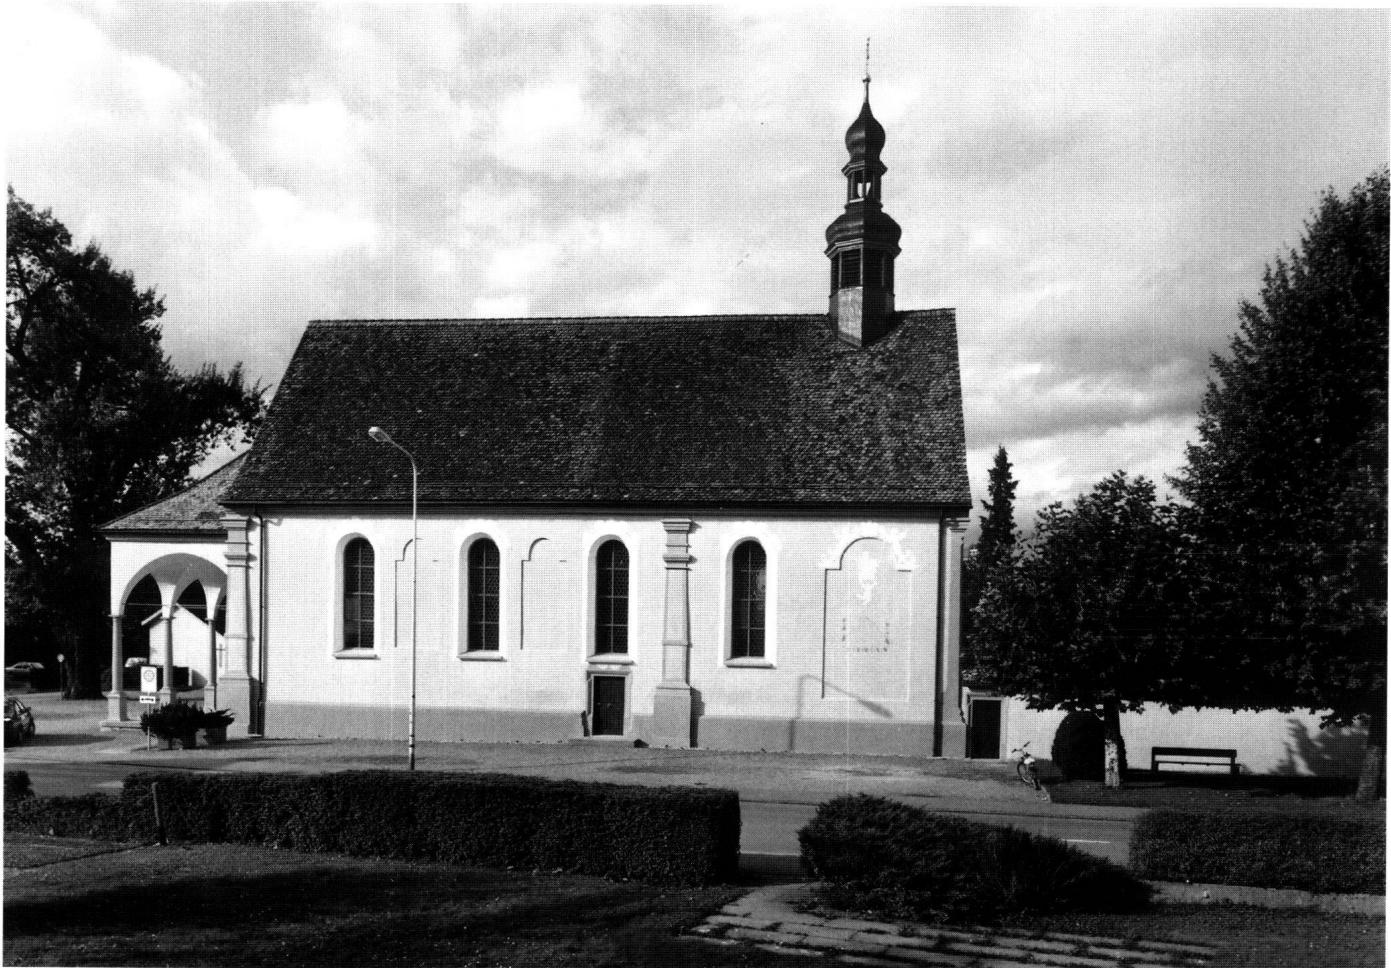
Abb. 21: Lachen, Riedkapelle. Die ursprünglichen Fenster von 1680 sind als Blendnischen ablesbar. Die Sgraffiti entstanden im Zusammenhang mit den neuen Fenstern in der ersten Hälfte des 18. Jahrhunderts. Aus der gleichen Zeit stammt das Vorzeichen.

Ziel der Restaurierung war es, die für unsere Kulturlandschaft seltenen Sgraffiti zu konservieren und den Verputz gemäss der alten Mischung zu ergänzen. Dabei wurde der Verputz bei den Sgraffiti gefestigt und die eingeritzten Motive weiss gekalkt. Da der Verputz bis anhin immer mit ockerfarbig eingefärbtem Kalk bemalt worden war, entschloss man sich, diese Maltechnik auch beim neuen Anstrich der Wandflächen beizubehalten. Der Pilaster an der Nordostseite fehlte. Er wurde bis auf die Höhe des Steinsockels nachgeritzt und ergänzt. Die bei der letzten Restaurierung nicht beachtete aufgemalte Kassettierung der Pilaster wurden farblich wieder betont. Die verputzten Flächen des Vorzeichens blieben im Gegensatz zu den ockerfarbigen Fassaden der Kapelle hell. Der doppelstöckige, stark geschweifte Dachreiter über dem Chor erhielt seine rot-graue Fassung zurück. Der Verputz des ostseitig an den Chor angebauten Pilgerhöfchens musste leider mit einer kunststoffvergüteten Farbe bemalt werden, da bereits mehrere Male ähnliche, stark in den Untergrund eingedrungene Produkte verwendet worden waren.

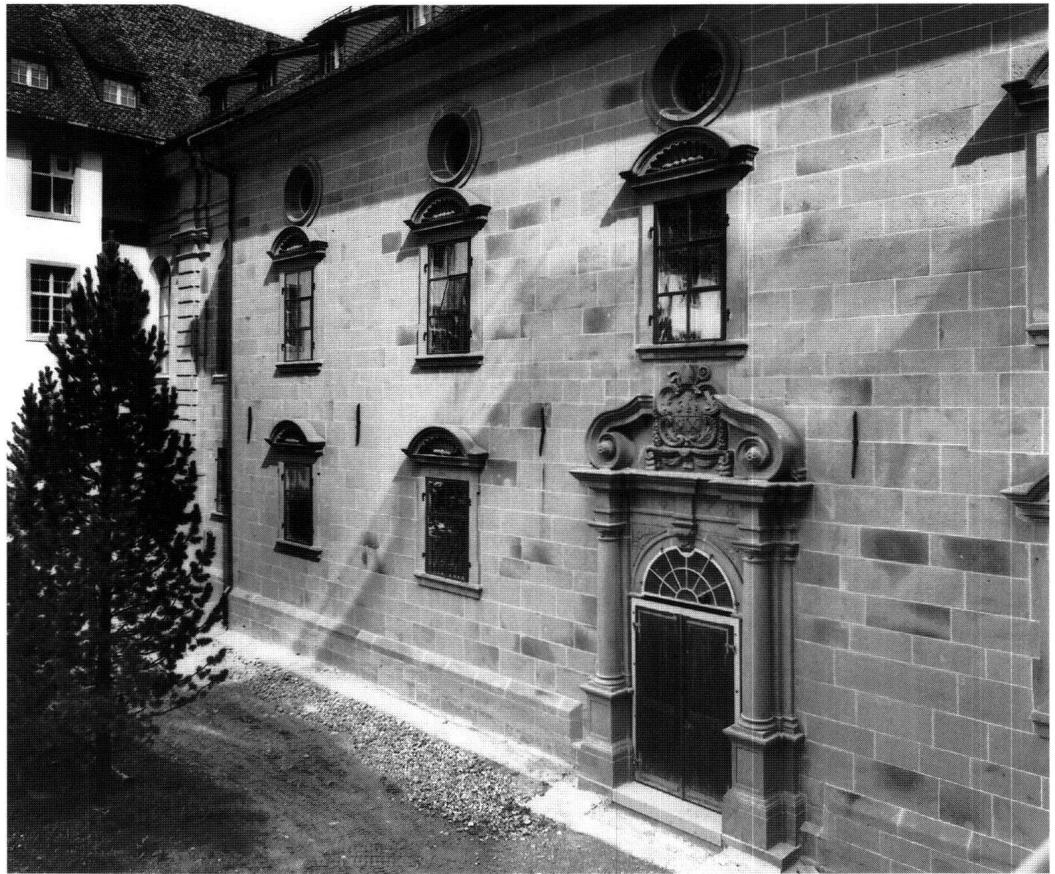
Abb. 25: Einsiedeln, Beichtkirche.
Die Westfassade der Beichtkirche war bis zum Bau des neuen Klosters vom Platz her einzusehen. Deshalb ist diese im Gegensatz zur Ostfassade vollständig in Sandstein ausgeführt. Die untere Fensterreihe rechts gehört zum Beichthaus, die darüberliegende zur Studentenkapelle, und die beiden Fensterreihen links führen in die Magdalenenkapelle.

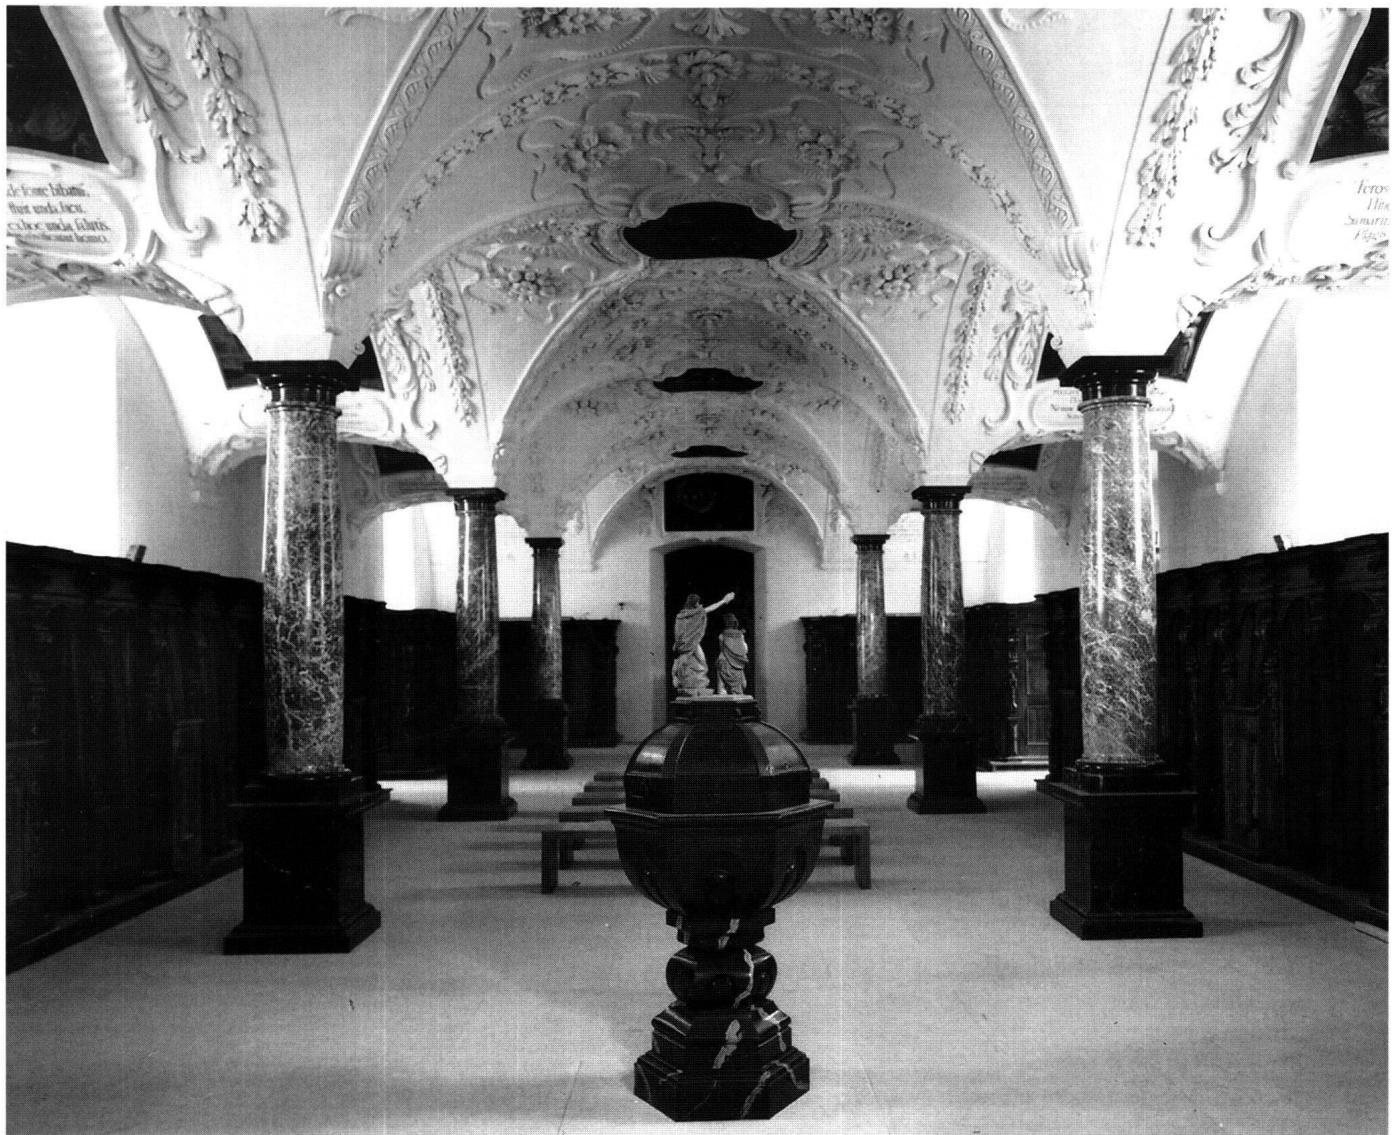
Abb. 26: Einsiedeln, Beichtkirche. Das Beichthaus gegen den Eingang, der zur Kirche führt. Die schwarzen Postamente wurden anlässlich des Tieferlegens des Bodens im Jahr 1901 unter die grauen Säulen gesetzt. Gleichzeitig wurden die vorher einzeln stehenden Beichtstühle zu Reihen zusammengefasst.

Anlässlich des Tieferlegens des Bodens im Jahr 1902 wurde der alte Sandsteinboden durch einen Holzzementboden ersetzt. Der Sandstein als Bodenbelag ist durch historische Aufnahmen belegt. Anhand dieser fotografischen Aufnahmen wurde wiederum ein Sandsteinboden aus grossen Platten eingebracht, die fugenlos verlegt wurden. Der Boden verleiht durch dieses Erscheinungsbild der Kapelle die notwendige Ruhe.

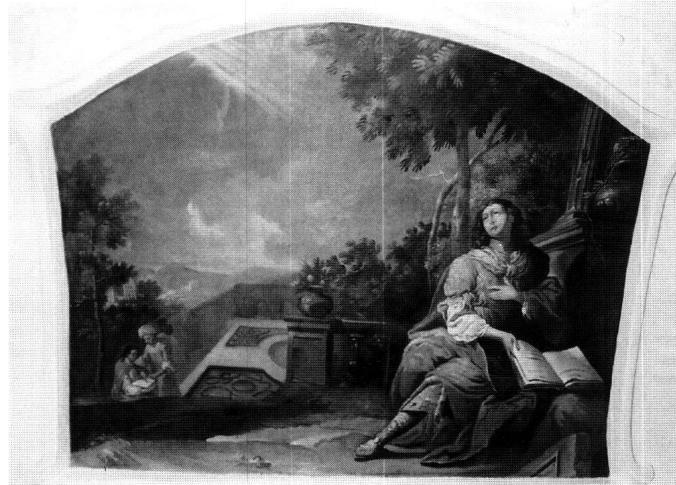
Abb. 27: Einsiedeln, Beichtkirche. Deckenbild im Beichthaus, signiert von Johann Brandenberg.

ten. Hingegen blieben die stumpf gewordenen Goldbuchstabens (Ölvergoldung) im freigelegten Zustand stehen. Auf eine Neuvergoldung wurde verzichtet. Zusätzlich fanden sich bisher unbekannte Inschriften auf rotem Grund in den Kartuschen über den Seitenportalen. Die Deckenbilder wurden im Rahmen der Restaurierung auf ihre Maltechnik hin untersucht. Auf den trockenen Putz wurden dicke Bolusgründe aufgetragen und darauf die Bilder in teils dicker Tempera zum Teil als feine Lasuren in Öl oder Tempera gemalt. Es handelt sich also nicht um Fresken im eigentlichen Sinn des Wortes, sondern um Bilder, die entsprechend der damals üblichen Technik für Leinwandbilder gemalt worden sind. Die gleiche Maltechnik Johann Brandenbergs konnte auch bei den Wand- und Deckenbildern im Grossen Saal des Klosters Einsiedeln festgestellt werden (MHVS 89/1997). Die Bilder in der Beichtkirche befinden sich jedoch in einem unvergleichlich besseren Zustand; während im grossen Saal zahlreiche feine Lasuren fehlen, sind sie hier vollständig erhalten. Die Stuckaturen wurden mit leicht abgetöntem Kalk dünn überzogen. Einige nicht störende Pilgerinschriften an den Gewölben wurde sichtbar belassen, die Mehrzahl jedoch, nachdem sie aufgenommen worden waren, überkalkt.

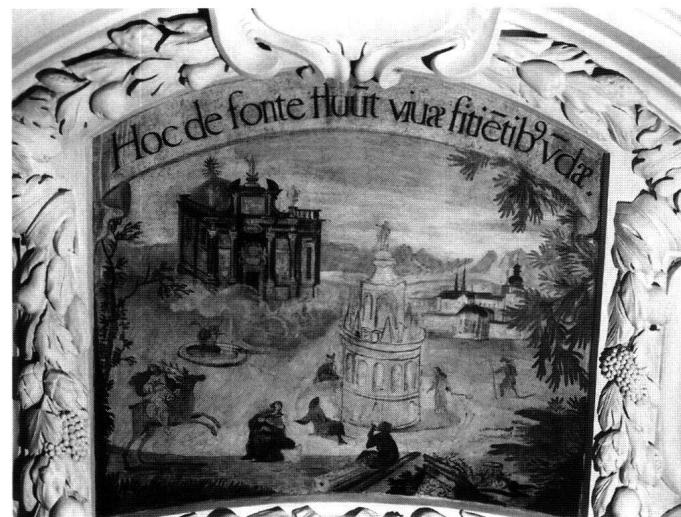
Abb. 30: Einsiedeln, Beichtkirche. Wandbild über dem nördlichen Fenster an der Westwand des Schiffs der Magdalenenkapelle. Neben allegorischen Darstellungen ist das alte Kloster, die Gnadenkapelle sowie der gotische Marienbrunnen auf dem Klosterplatz dargestellt.

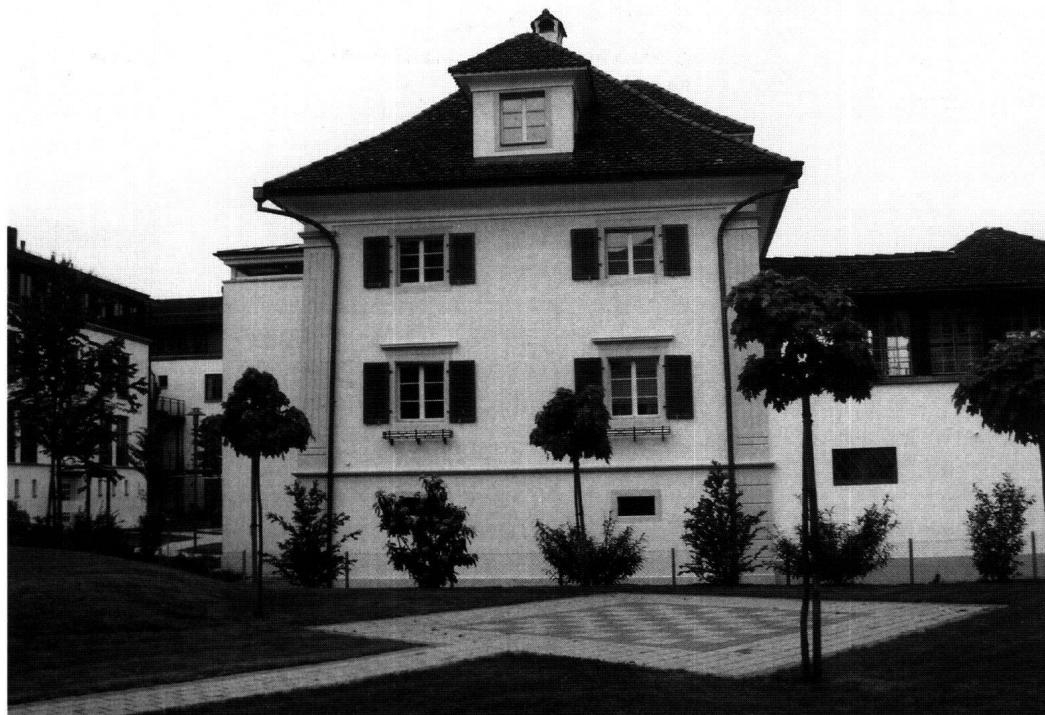
Gebäude einen hell gekalkten Verputz, der in der originalen Struktur einzig an den Dachgiebeln erhalten ist. Vermutlich waren zu jenem Zeitpunkt einfach verputzte, leicht vorstehende Ecklisenen analog denjenigen an den Lukarnen vorhanden. Die heutige Fassadengestaltung entstand Anfangs des 20. Jahrhunderts. Die einfache barocke Fassadengestaltung wurde durch aufgesetzte kannelierte Eckpilaster und Fensterbekrönungen in Kunststein ergänzt. Da diese jüngere Gestaltung zum grossen Teil gut erhalten war und dem Stil des Hauses angepasst ist, wurde sie beibehalten und wo nötig ergänzt. Von dieser neobarocken Dekoration fehlte vor der Restaurierung lediglich der Eckpilaster an der Südwestecke sowie ein Teil des Gurtgesimses über dem Sockelgeschoss. Zum grossen Teil musste die vergipste, sehr schadhafte Dachuntersicht erneuert werden. Das Dach wurde vollständig mit alten Ziegeln umgedeckt und die Farbgebung anhand des Befundes erneuert. Die grob verputzte Fassade ist hellbeige gestrichen, ein helles Grau zeichnen die Lisenen und die Fenstereinfassungen aus. Die Dachuntersicht ist weiss. Zusammen mit den hellgrünen Fensterläden ist diese warmtonige Farbgebung typisch für Fassadendekorationen des Neobarocks.

Abb. 31: Küssnacht, Haus Holzgang, Seplatz 4. Das spätbarocke Bürgerhaus wurde zu Beginn des 20. Jahrhunderts durch aufgesetzte Pilaster und Fensterbekrönungen in Kunststein bereichert. Die barocke Gesamtform blieb dabei jedoch erhalten.
