Denkmalpflege im Kanton Schwyz 2000/2001

Markus Bamert

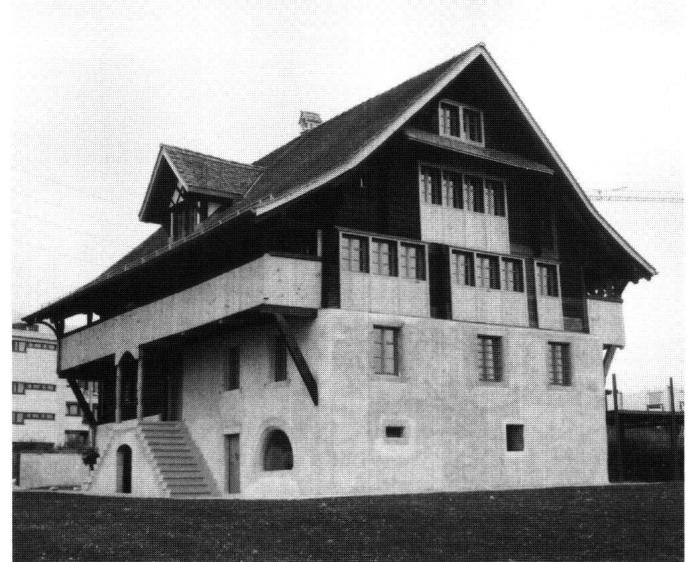
Abb. 6: Altendorf, Haus Steinegger, Hafenweg 2. Die 1518 datierte rundbogige Öffnung gehört zum ältesten Bauteil des Gebäudes, der 1577 sowohl in seiner Grundfläche wie in den Obergeschossen wesentlich erweitert worden ist.

Die ersten Untersuchungen und Besichtigungen zeigten bereits, dass im Mauersockel im Bereich der traufseitigen Aussentreppen eine deutlich ablesbare Baunaht vorhanden ist. Weitere Abklärungen ergaben folgende Baugeschichte: Der seeseitige doppelstöckige Mauersockel ist älter als der seeabgewandte Hausteil. Bestätigt wurde dieses Resultat durch den Fund einer rundbogigen Maueröffnung von ca. 2 Metern Durchmesser mit spätgotisch profiliertem Sandsteingewände, darin ein eingehauenes Datum 1518. Das erwähnte Portal auf der andern Hauseite trägt das Datum 1577. Der Kernbau ist somit gut zwei Generationen älter als bisher angenommen. Anhand dieser grossen Maueröffnung kann vermutet werden, dass es sich um einen öffentlich zugänglichen Raum, eventuell eine Pinte oder ein Ladengeschäft handelte. Das erstaunt an dieser Lage, in

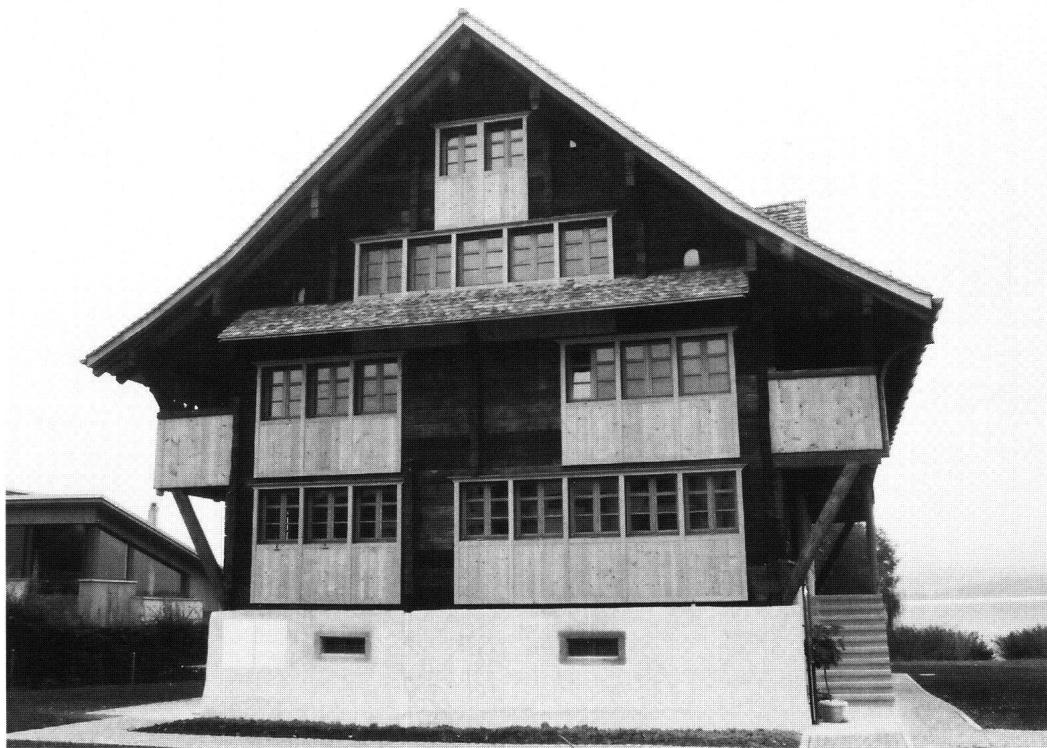
Abb. 7: Altendorf, Haus Steinegger, Hafenweg 2. Die Hauptfassade präsentiert sich im Zustand mit den Veränderungen des 18. Jahrhunderts mit neuen Lauben und Ziehläden. Bei diesem Umbau war die Fensteranordnung des 16. Jahrhunderts unverändert übernommen worden.

Auf den Holzfassaden fanden sich nach dem Entfernen des Schindelschirms grossflächige Spuren eines oxydroten Anstrichs auf dem Balkenwerk der beiden unteren Geschosse; im Giebeldreieck fehlt dieser. Der Anstrich muss also vor dem 18. Jahrhundert, vermutlich 1577 im Zusammenhang mit der Hauserweiterung, entstanden sein. Rote Anstriche von Holzfassaden sind als besondere Auszeichnung eines Hauses zu deuten. Zudem sind deutliche Spuren von Ziehläden abzulesen, die vor die Fenster montiert waren. Diese dürften, wie das Klebedach über dem zweiten Hauptgeschoss im 18. Jahrhundert dazugekommen sein. Interessant ist die Art der Montage des erhaltenen Klebedaches auf der Seeseite des Hauses. Dort wurde der lange vordere Hauptbalken des Klebedachs in nachträglich in die Balkenvorstösse eingeschnittene Löcher montiert. Diese sind wesentlich grösser als der Balkenquerschnitt, damit der Balken gut eingefahren werden konnte. Das Wohnhaus weist somit eine interessante Entwicklungsgeschichte vom frühen 16. bis ins 19. Jahrhundert auf.

Für die Restaurierung wäre eine Beibehaltung des Zustandes der Hauptfassade in der Art des 19. Jahrhunderts durchaus denkbar gewesen. Die Besitzerfamilie wünschte jedoch, dass der Zustand des 18. Jahrhunderts mit den Reihenfenstern und den Ziehläden gezeigt würde. Die Restaurierung erfolgte nach den erwähnten Befunden. Dabei wurde möglichst konsequent das Aussehen und die Grundrissstruktur des 18. Jahrhunderts beibehalten. Dabei wurde die zusätzliche, im Sockelgeschoss gefundene und mit 1511 datierte, rundbogige Öffnung gezeigt, die anhand der Verputzspuren im 18. Jahrhundert zugemauert und zu einem kleinen Kellerfenster reduziert worden war. Einzig an der Hauptfront bereitete die Wiederherstellung der Fensteröffnungen einiges Kopfzerbrechen, die Beibehaltung des Zustandes des 19. Jahrhunderts wäre eindeutig weniger schwierig gewesen. Es fanden sich indessen dank der Montagelöcher der Ziehläden des 18. Jahrhunderts genügend Hinweise für die Wiederherstellung der Fenstereinteilung. Der Aussenputz des Mauersockels wurde vollständig erneuert und al fresco gekalkt und die barocke Graubemalung der Fenster- und Portaleinfassungen ergänzt. Die fragmentarisch erhaltene Rotbemalung des Holzes wurde durch Nachölen der Balken konserviert, jedoch nicht ergänzt. An der Südwestecke des Hauses steht heute ein von der Fassade losgelöster Balkonvorbau in

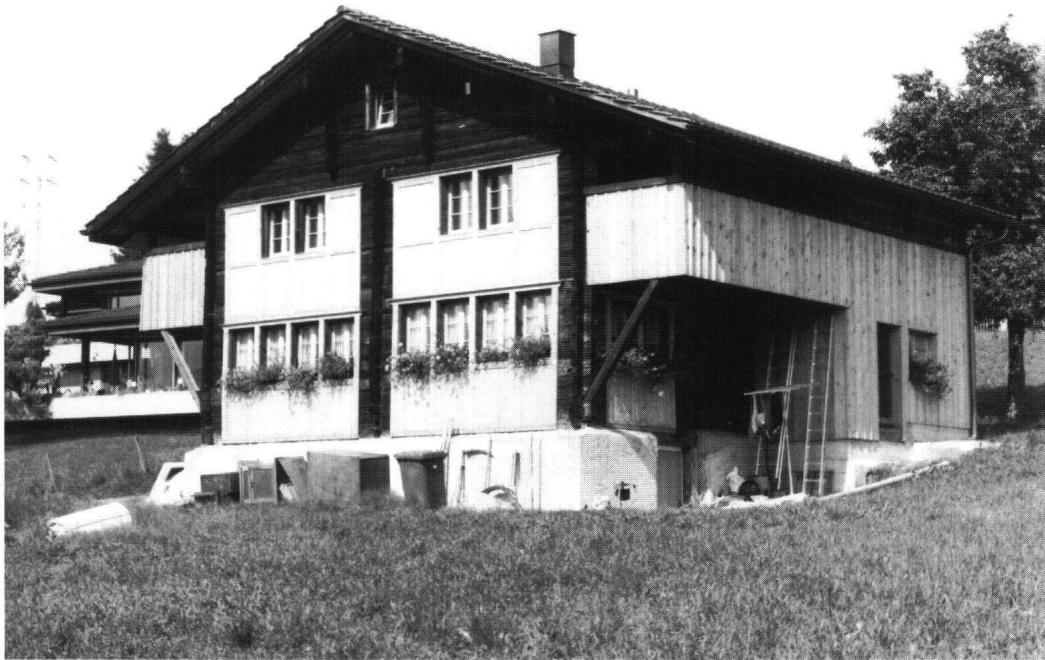
Abb. 9: Tuggen, Haus Bollenbergstrasse 14. Anhand der axialsymmetrischen Fenstereinteilung lässt sich ablesen, dass das kleine Haus von Anfang an in zwei Hälften aufgeteilt war, die unabhängig von zwei Familien bewohnt wurden. Die Vertäferung an der Hauptfront ist eine Zutat des 18. Jahrhunderts.

Im 18. Jahrhundert waren vor die Fenster der Hauptfront Vertäfelungen mit integrierten Ziehläden montiert worden. Dabei wurden nicht nur unter die Fenster Ziehladenkästen montiert, sondern die Ziehläden des ersten und zweiten Wohngeschosses zu einer rechteckigen Konstruktion ergänzt. Dadurch wurde auch ein Teil der Balkenkonstruktion durch Täfer verdeckt. Diese Art der Vertäfelung erinnert an die ostschweizerische Bauweise. Die Vertäfelungen waren, wenn auch fragmentarisch, so gut erhalten, dass die Konstruktionsdetails ablesbar blieben. Bei den Fenstergruppen von je vier Fenstern im Hauptge-

schoss war im 19. Jahrhundert je ein Fenster mit waagrechten Balken verschlossen worden, die Fensterpfosten blieben jedoch erhalten. Anhand dieses Befundes wurden die Fassaden restauriert. Die rückseitige Front, die seit langer Zeit durch eine Brettschalung geschützt gewesen war, wurde wiederum mit Brettern verschalt. Ebenso erhielten die Lauben Verschalungen aus breiten naturbelassenen Brettern. Die Vertäfelungen bei den Fenstern wurden anhand der erhaltenen Reste rekonstruiert, und die später verschlossenen Fenster wiederum geöffnet.

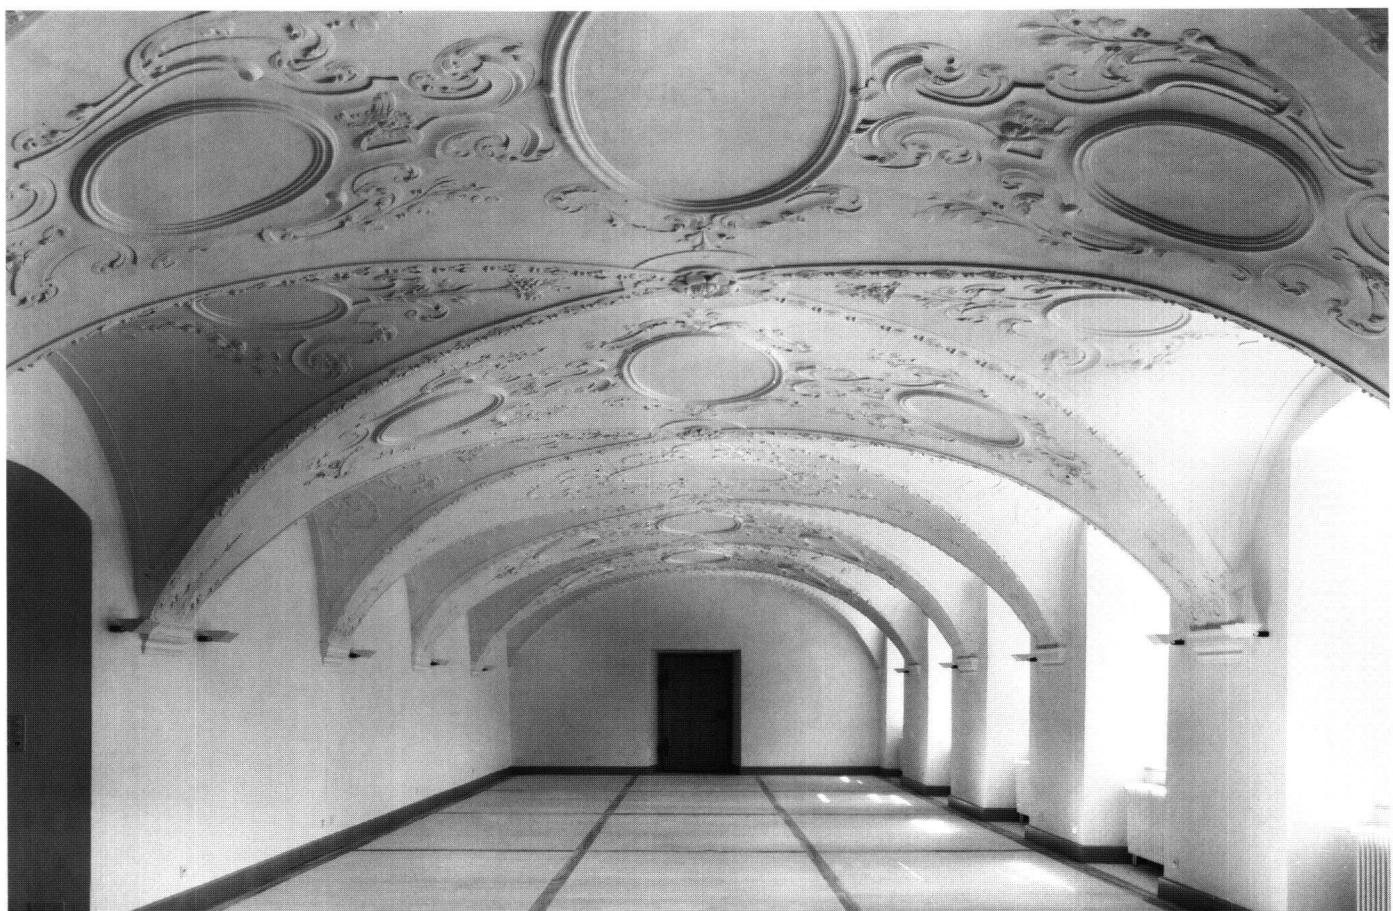
Der Untersuch des Saales bestätigte, was bereits durch den gründlichen optischen Vergleich der Stuckaturen an den einzelnen Jochen vermutet wurde. Das ursprüngliche Gewölbe aus dem frühen 18. Jahrhundert umfasste lediglich die Länge von vier Fensterachsen. Der verbleibende Raum zwischen Kapitelsaal und Nord-Süd verlaufendem langen Klostergang bestand, wie Planunterlagen Moosbruggers aus dem Jahr 1703 zeigen, am Anfang des 18. Jahrhunderts aus verschiedenen Nebenräumen unbekannter Nutzung. Der nordseitig dem Kapitelsaal vorgelagerte Gang war zudem gegen den langen Nord-Südgang offen. Um die Mitte des 19. Jahrhunderts wurde der Saal um drei Fensterachsen bis zum Nord-Südgang verlängert

Abb. 10: Einsiedeln, Kloster, ehemaliger Kapitelsaal. Zumindest die vier westlichen Joche des ehemaligen Kapitelsaals gehören zu den ältesten stuckierten Räumen der barocken Klosteranlage.

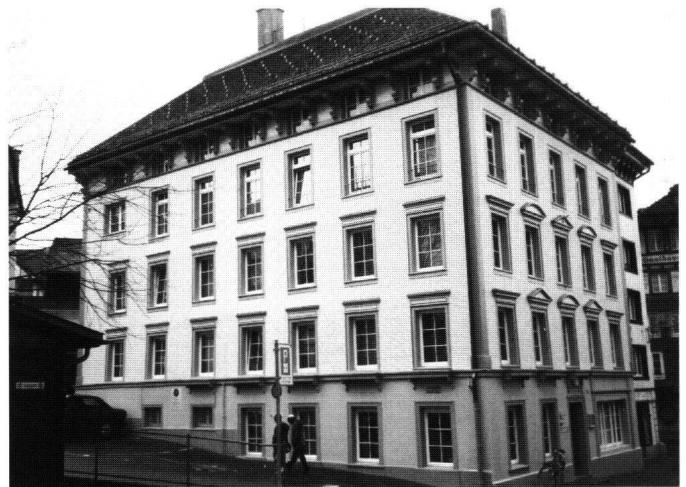
Abb. 13: Einsiedeln, Haus Raben, Schwanenstrasse 42. Das städtisch anmutende Gebäude ist mit Ausnahme des Mauersockels in Holz errichtet, farblich jedoch einem Steinbau angeglichen.

Leider waren vor einigen Jahren die Fenster durch formal und farblich falsche Fenster ersetzt worden. Immerhin blieben die originalen Fenster im Mezzaningeschoss erhalten. Ansonsten war die Gebäudehülle ohne wesentliche Veränderung erhalten geblieben. Die Sanierung konnte sich somit darauf beschränken, die Fassaden auf ihre Farbigkeit hin zu untersuchen und anhand dieses Befundes zu ergänzen. Dabei zeigte sich, dass die Fassade in verschiedenen Grüntönen bemalt gewesen war. Diese variieren von Blassgrün bei den Schindeln bis zu dunklem Blaugrün bei einzelnen Profilen und bei der Dachuntersicht. Derart intensive und originelle Farbgebungen scheinen in Einsiedeln in der zweiten Hälfte des 19. Jahrhunderts durchaus in Mode gewesen zu sein (vgl. MHVS 89/1997, S. 188f. zur Restaurierung des Hauses Goldapfel). Die Schindeln, die mehrfach dick übermalzt worden waren, konnten im wesentlichen beibehalten werden, ebenso die Fenstereinfassungen und die reiche Dachuntersicht; fehlende Teile wurden ergänzt. Die Hausrückseite musste vollständig erneuert werden.

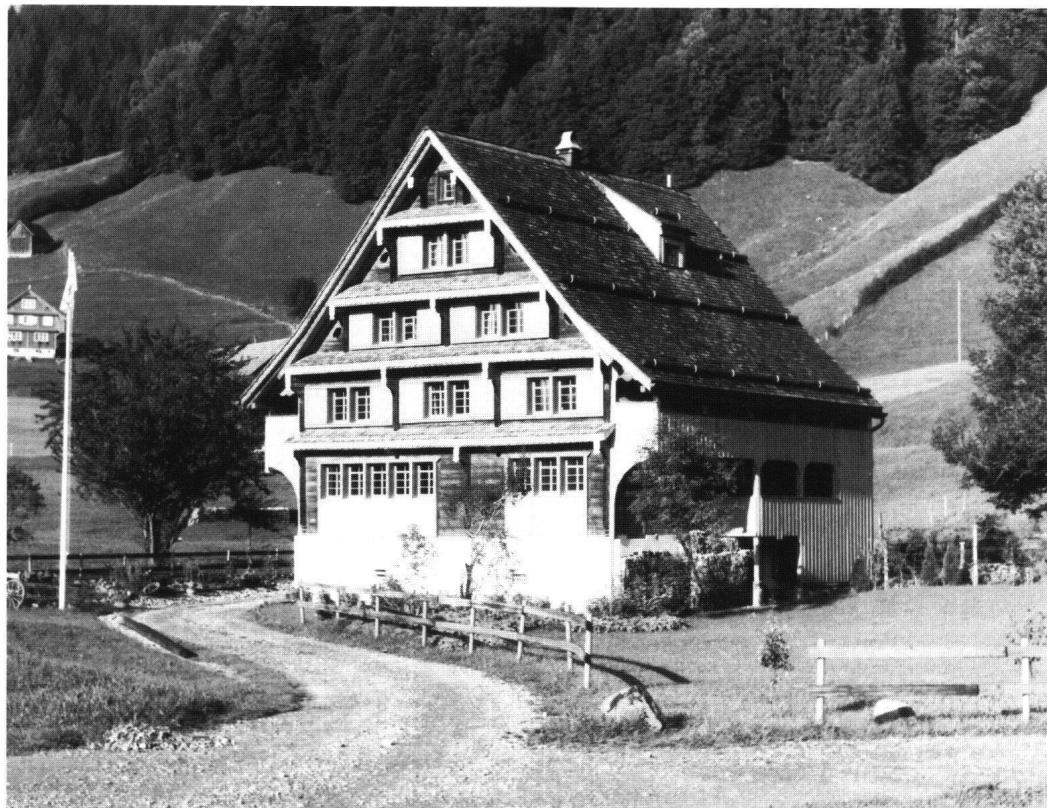
Im 19. oder frühen 20. Jahrhundert sind Anordnung und Grösse der Fenster im Hauptgeschoß verändert worden. Gleichzeitig sind auch alle Ziehläden in den Obergeschoßen entfernt und die Fenster mit Fensterfuttern und -verkleidungen versehen worden. Die Struktur des Hauses blieb jedoch innen wie aussen unverändert erhalten. Dazu gehören neben der Raumeinteilung insbesondere auch das grosszügige Treppenhaus, das die beiden Hauptgeschosse verbindet. Dieses ist in einem eigenen, direkt neben der Haustüre angeordneten Raum und nicht mehr wie früher im langen von Traufe zu Traufe führenden Gang angeordnet. Demzufolge fehlt hier der Vorder- und Hinterhaus trennende Gang älterer Bauernhäuser. Um so grösser ist dafür die Küche.

Abb. 14: Einsiedeln, Haus Steinbach, Euthal. Das Bauernhaus im Steinbach mit Baudatum 1812 gehört zu den markantesten Holzbauten im Bezirk Einsiedeln. Trotz der späten Erbauungszeit besitzt das Bauernhaus noch zahlreiche traditionelle Elemente des 17. und 18. Jahrhunderts.

tionsholz ausgewechselt werden. Dafür waren die Holzfasaden gut erhalten. Die veränderten Fensterlöcher des ersten Obergeschosses wurden in ihre alte Grösse und Einteilung zurückgeführt und die Ziehläden anhand der erhaltenen Reste wiederhergestellt. Dadurch erhielten die Fassaden ihre alten Proportionen zurück. Im Innern blieb die alte Raumeinteilung erhalten. Verstärkungen waren hingegen bei den Böden notwendig. Hier waren grösstenteils nur noch schlecht erhaltene Bohlen vorhanden, die zugleich Boden und Decke bildeten. Die Täfer, das Büfett, der Boden und der Kachelofen in der Stube wurden restauriert. Zu bedauern ist, dass der Bauherr, der unter Bezug von Kollegen die meisten Arbeiten selber ausführte, während der Bauzeit schwer erkrankte und verstarb. Seine Frau hat die Arbeiten im Sinne ihres Mannes, der sich mit dem Haus im Steinbach sehr verbunden fühlte, zu Ende geführt.
