Artikel: Sattel SZ, Letziturm oder Turm in der Schornen am Morgarten : bauhistorische Untersuchung 2007
Autor: Obrecht, Jakob
DOI: <https://doi.org/10.5169/seals-169438>

Sattel SZ, Letziturm oder Turm in der Schornen am Morgarten: Bauhistorische Untersuchung 2007

Jakob Obrecht

2007 wurde der Turm in der Schornen⁶ baulich saniert und vorgängig im Auftrag der kantonalen Denkmalpflege Schwyz bauhistorisch untersucht. Die Untersuchung ergab, dass das Bauwerk zwar noch in der Art eines Wohnturmes aus dem 12. oder 13. Jahrhundert errichtet worden ist – so wie es für Türme in der Zentralschweiz mehrfach belegt ist –, aber aus verschiedenen Gründen ins 14. Jahrhundert zu datieren ist.⁷ Beim Bau des Letzitormes wurde lediglich der Grundriss kleiner dimensioniert und auf die üblichen komfortablen

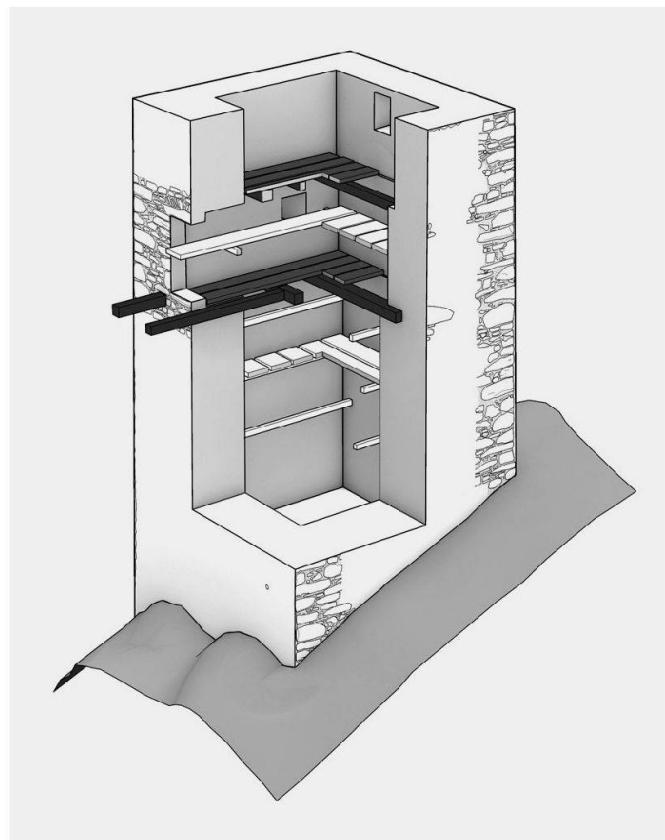
Abb. 7: Sattel SZ, Morgarten, Letziturm.
Schnitt durch den Turm mit Rekonstruktion der Fussböden und des Innengerüstes; von SE.

Aus der Tabelle geht hervor, dass die Oberkanten des mittleren Paars um 10 bzw. 20 cm versetzt angeordnet sind. Zweifellos dienten die ehemals in den Löchern eingemauerten Balken als Träger für Gerüstplattformen und nicht für Zwischenböden (Abb. 7). Dafür liegen sie zu nah übereinander. Zudem fehlen auf der Ost- und der Westseite die für Zwischenböden charakteristischen Mauerabsätze als Auflager für die Bodenbretter (siehe Abb. 5 und 6).

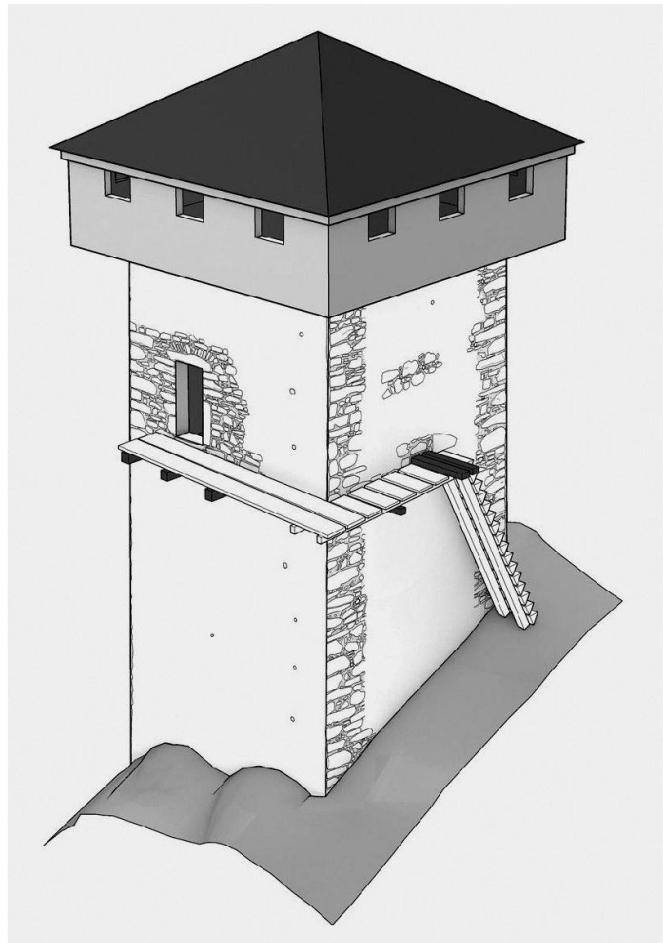
Erst die auf den exakten Planaufnahmen basierende dreidimensionale Darstellung des Turmes, inklusive der auf der Ost- und Südseite vorkragenden Balken, führte zu einem, wenn auch auf den ersten Blick unkonventionellen Lösungsvorschlag. Er beruht auf dem statischen Prinzip von zwei sich überlappenden und gegenseitig abstützenden Kragbalken. Wie Abbildung 17 veranschaulicht, genügt der Druck, den das Gewicht der Bodenbretter des über die Turmecke auskragenden Laubenbodens auf das Ende der le-

Abb. 17: Sattel SZ, Morgarten, Letziturm.
Rekonstruktion von Zugang und Obergaden; von SE. Die durch Befunde
am Mauerwerk nachgewiesenen Bauhölzer sind dunkel eingefärbt.

sein. Mit Ausnahme der dunkel eingefärbten Kragbalken ist die Anordnung der rekonstruierten Bretter und Balken auf Abb. 17 nicht verbindlich und dient allein der Illustration.

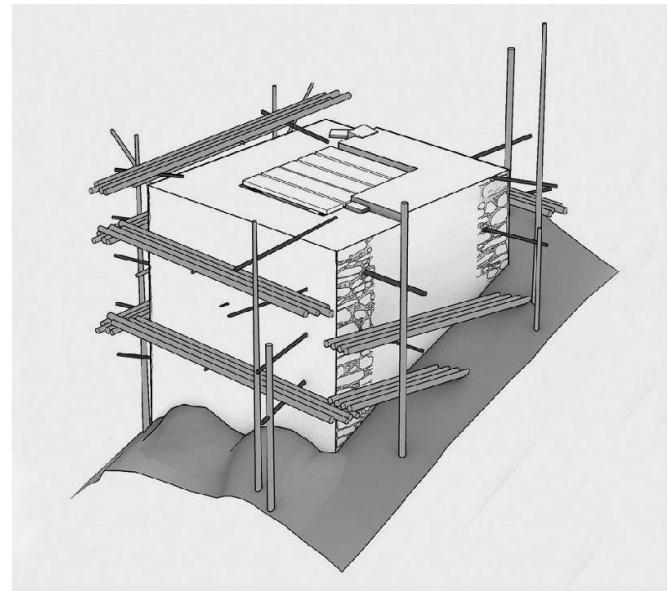
Abb. 19: Sattel SZ, Morgarten, Letziturm.
Rekonstruktion des Bauzustandes mit erster innerer Gerüstplattform und Aussengerüst; von SE.

Mindestens die oberen Ebenen des Gerüstes dürften mit Geländern gesichert gewesen sein; ein Element, das nicht allein die Arbeitssicherheit, sondern auch die Stabilität eines Stangengerüstes entscheidend verbessert. Letzteres gilt auch für die diagonal angebrachten Streben, die auf Abbildung 19 zu sehen sind.

Auf der Ostseite sind die Gerüsthebellöcher teilweise um eine halbe Gerüstebene verschoben. Dies führt zur Vermutung, dass die Laufflächen dort gleichzeitig auch als Rampe dienten (siehe Abb. 19). Die nächst höheren bzw. tieferen Gerüstebenen wären über diese schiefen Ebenen mit einem leicht zu überwindenden Absatz von 60 bis 70 cm gut zu erreichen gewesen.

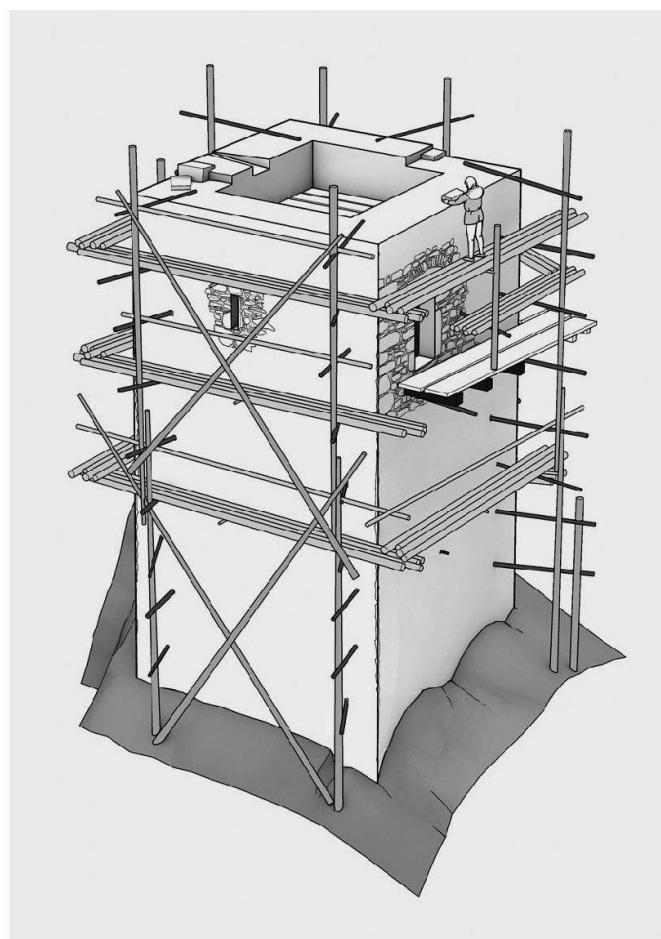
Abb. 20: Sattel SZ, Morgarten, Letziturm.
Rekonstruktion des Turmes mit Baugerüst; von SW. Die Orientierung der Gerüsthebel ist durch die Befunde am Mauerwerk nachgewiesen.

Gemäss der auf Abbildung 20 vorgeschlagenen Rekonstruktion müssten die Gerüstbretter 8 m lang sein (Seitenlänge des Turmes plus je ein Meter Auskragung). Verglichen mit den Massen heutiger Gerüstbretter mit 5 m Länge und 5 cm Stärke sind diese Dimensionen unrealistisch. Dieser Widerspruch lässt auf zwei Arten lösen:

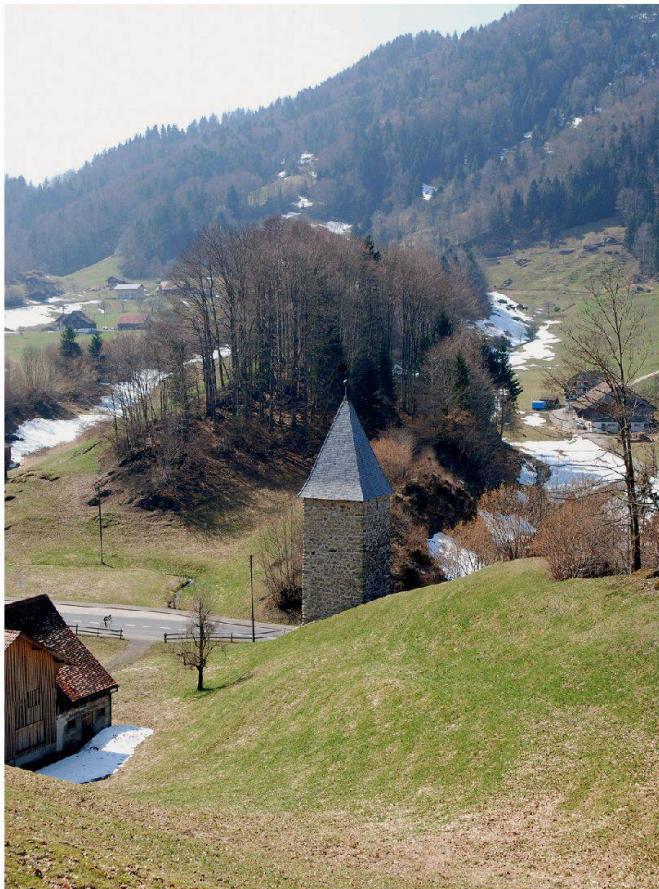
Abb. 21: Sattel SZ, Morgarten, Letzimauer 2009.
Blick auf den Letziturm und die gegen die Kantonsstrasse hin in zwei Stufen verlaufende Felsbarriere, auf der chemals die Letzimauer stand; von E.

Nach übereinstimmenden Angaben mehrerer Autoren sollen auf der Felsrippe, auf dessen Südseite der Letziturm steht, noch Reste der Letzimauer vorhanden sein (Abb. 21). Die bisher beste Beschreibung der Situation gibt Wilhelm Sidler in seinem 1910 erschienenen Werk «Die Schlacht am Morgarten».³⁸ Linus Birchler,³⁹ Hugo Schneider⁴⁰ und Jost Bürgi⁴¹ stützen sich in ihren Aufsätzen offensichtlich mehrheitlich auf seine Beobachtungen. Birchler fasst in seinem Werk die Beobachtungen Sidlers in wenigen Sätzen gut zusammen. Weil sich die später folgenden Aussagen ebenfalls auf Sidlers Werk, insbesondere auf seine Karte des Schlachtfeldes (Abb. 22) beziehen, wird zuerst Birchlers Text zur Letzi im Wortlaut zitiert: «*Die ‹Landletzi an dem Morgarten ze Hauptsee› folgt einer vom Morgarten nach dem Rossberg sich herüberziehenden Felsrippe, die in der Figlerfluh ihre markanteste Erhebung findet. Diese Felsrippe bildet eine natürliche Mauer, die schon ohne fortifikatorische Zutaten einen Querriegel durch das Tal bildet. Die einzelnen kleinen Lücken dieser Naturmauer wurden durch rohe Steinmauern von 3–4 m Höhe geschlossen; diese Mauern erhielten an der inneren Seite*
