**Zeitschrift:** Mitteilungen des historischen Vereins des Kantons Schwyz

**Band:** 104 (2012)

**Rubrik:** Denkmalpflege im Kanton Schwyz 2011-2012

## Denkmalpflege im Kanton Schwyz 2011–2012

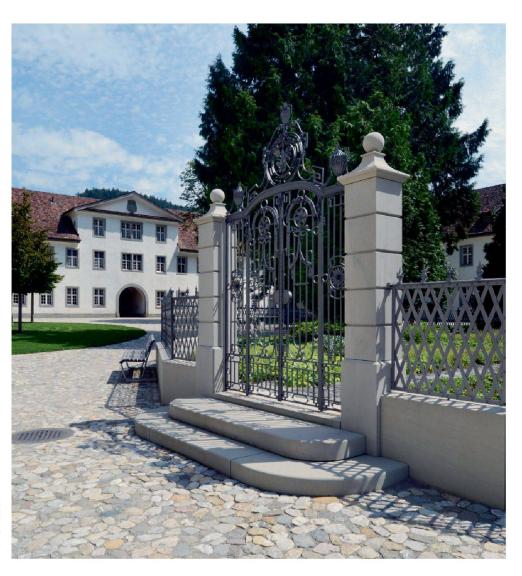
Abb. 23: Einsiedeln, Kloster, Abteihof. Zum alten Bestand gehört das Portal zum Rondell sowie die Metalleinfassung. Die Pflästerung besteht aus gespaltenen Bachkieseln.

blieb hingegen erhalten. Ersetzt werden mussten die Sandsteinsockel, auf denen der Metallzaun steht. Die Fläche innerhalb des Rondells wurde naturnah, dem Klima auf 1000 Metern Höhe angepasst, bepflanzt. Auch die Rasenfläche unter der grossen Kastanie blieb erhalten. Die übrige Fläche erhielt eine Pflästerung aus gespaltenen Bachkieseln, die längs den Hoffassaden in Reihen, dazwischen als Wildpflästerung verlegt wurden.
