**Zeitschrift:** Mitteilungen des historischen Vereins des Kantons Schwyz  
**Herausgeber:** Historischer Verein des Kantons Schwyz  
**Band:** 104 (2012)

**Rubrik:** Denkmalpflege im Kanton Schwyz 2011-2012

# Denkmalpflege im Kanton Schwyz 2011–2012

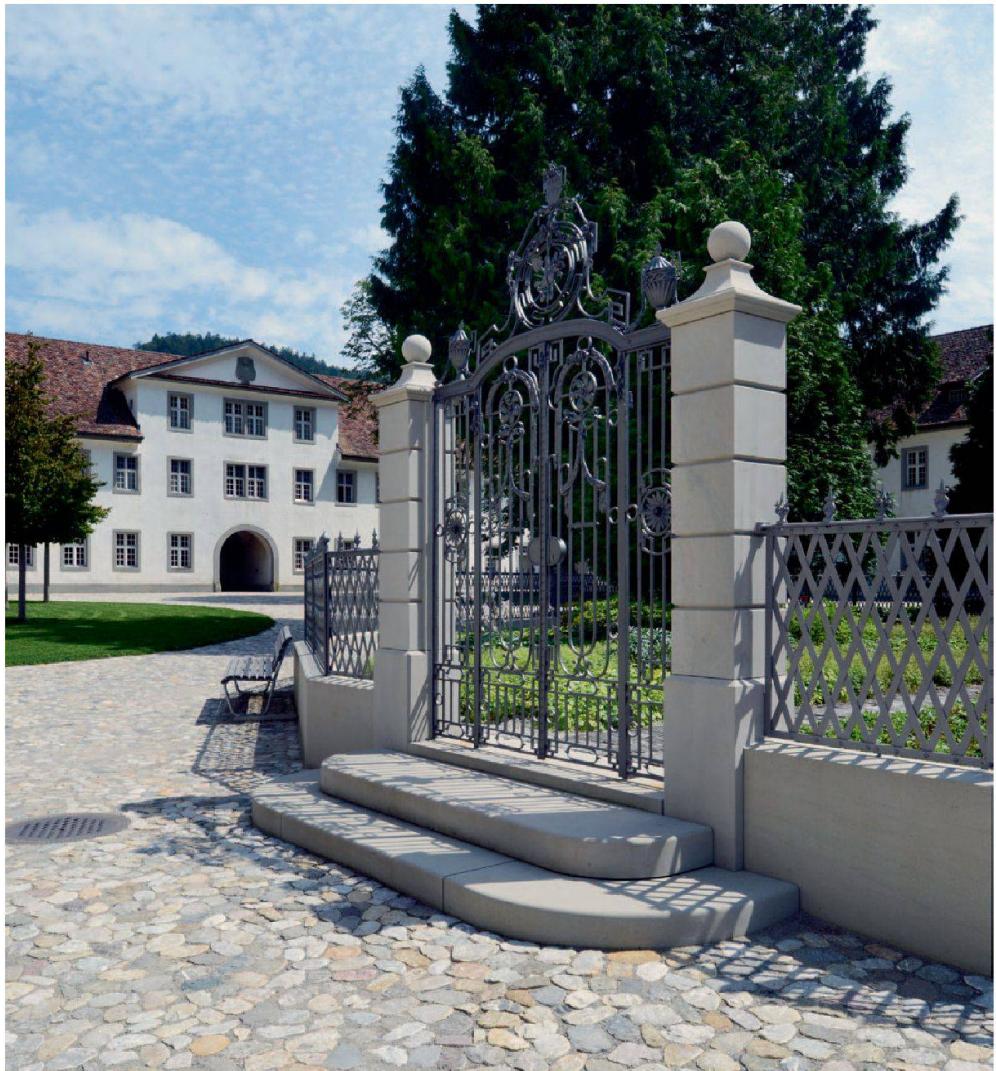
*Abb. 23:* Einsiedeln, Kloster, Abteihof. Zum alten Bestand gehört das Portal zum Rondell sowie die Metalleinfassung. Die Pflästerung besteht aus gespaltenen Bachkieseln.

im Wesentlichen unter Berücksichtigung des bestehenden Zustandes des 19. Jahrhunderts saniert. Die im Lauf der Jahre ohne langfristige Planungsperspektiven dazugekommene Bepflanzung in den westlichen Randzonen wurde eliminiert und damit der Zugang zum Klosterladen aufgewertet. Die Mauer vom Hoftor zur Alten Mühle wird neu von einer Hecke aus Eiben begleitet. Zudem wurde ein neues Rondell mit Schotterrasen und Baumbeplanzung als schattiger Aufenthaltsort in der Nordostecke geschaffen. Das Rondell mit den beiden grossen Lebensbäumen (*Thuja*), dem Tor aus dem späten 18. Jahrhundert, das hier wohl in Zweitverwendung steht, und dem historistischen Eisenzaun

blieb hingegen erhalten. Ersetzt werden mussten die Sandsteinsockel, auf denen der Metallzaun steht. Die Fläche innerhalb des Rondells wurde naturnah, dem Klima auf 1000 Metern Höhe angepasst, bepflanzt. Auch die Rasenfläche unter der grossen Kastanie blieb erhalten. Die übrige Fläche erhielt eine Pflästerung aus gespaltenen Bachkieseln, die längs den Hoffassaden in Reihen, dazwischen als Wildpflästerung verlegt wurden.

Um einen stabilen Untergrund zu erhalten, wurde das bestehende Material relativ tief ausgehoben und der Aushub archäologisch begleitet. Dabei kamen keine wesentlichen Strukturen von Vorgängerbauten zu Tage.
