Roger Widmer

## Wenig Kohle für so viel Mühe

Das Bergwerk von Turtmann, Teil 2: Die Verwendung der Kohle und der heutige Zustand des Bergwerkes.

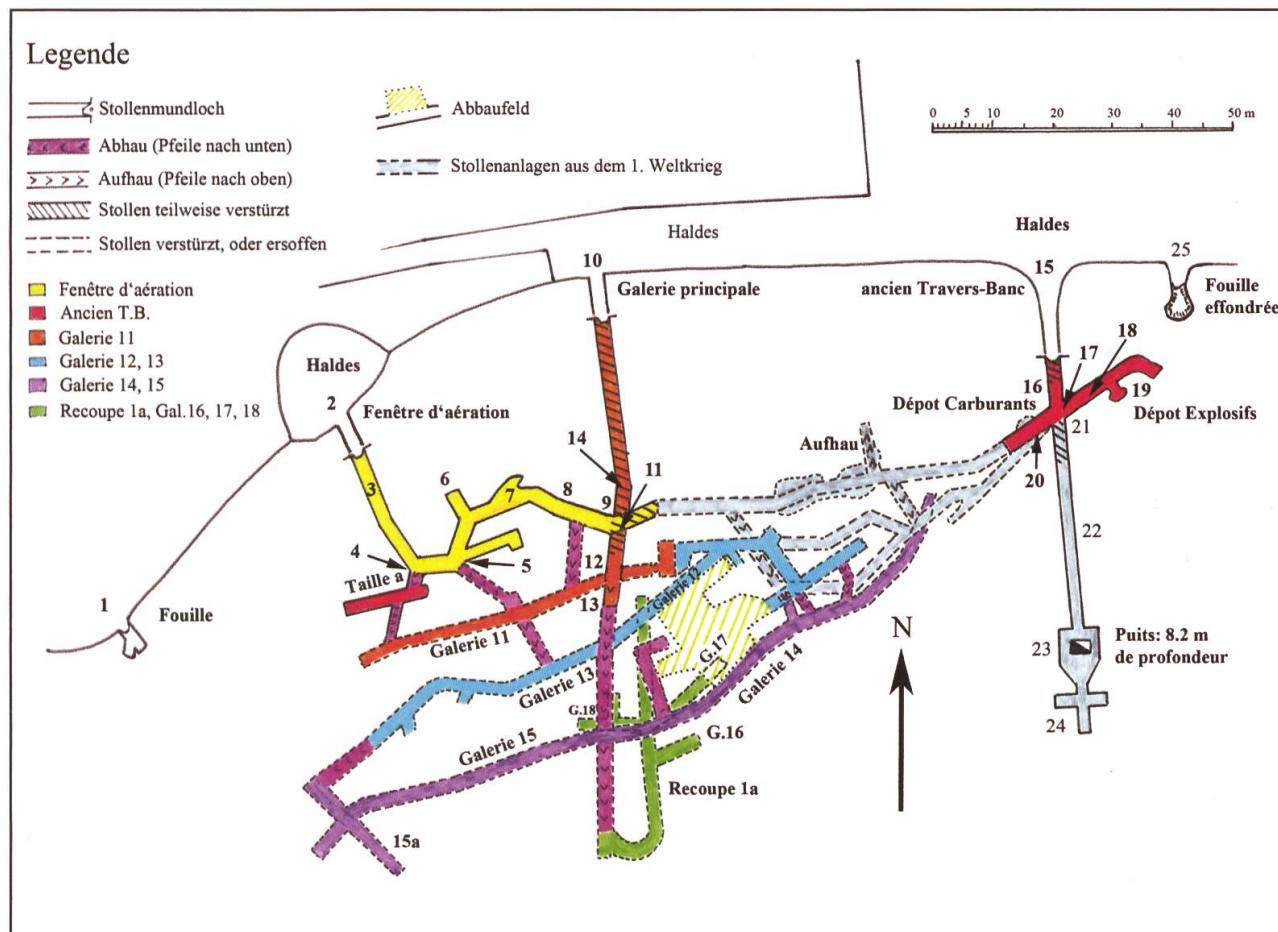
Fig. 7. Stollenplan des Bergwerks von Turtmann, Zustand 2009 (bearbeitet nach H. Gindrat (1944)).

Dieses Kapitel soll dem Leser einen Überblick über den heutigen Zustand des Bergwerkes verschaffen. Leider ist ein grosser Teil der Bergwerksanlage nicht mehr befahrbar. Die noch vorhandenen Stollen sind in einem sehr schlechten Zustand. Bedingt durch den geologischen Aufbau des Berges aus Karbonschiefer und Serizitschiefer verhält sich dieser äusserst instabil, und grosse Teile der Stollen sind bereits eingestürzt, oder es herrscht akute Einsturzgefahr! Anderorts wurden die Stollen mit Berg versetzt, so dass auch dort kein Durchkommen ist. Da die Flöze im Fallen verfolgt wurden, befindet sich ein grosser Teil der Stollen unter dem Grundwasserspiegel. Somit sind auch diejenigen, welche noch einigermassen befahrbar wären unter Wasser. Figur 7 zeigt einen alten Stollenplan, worauf die befahrbaren, die teilweise verstürzten, die nicht mehr befahrbaren und die alten Stollenanlagen markiert

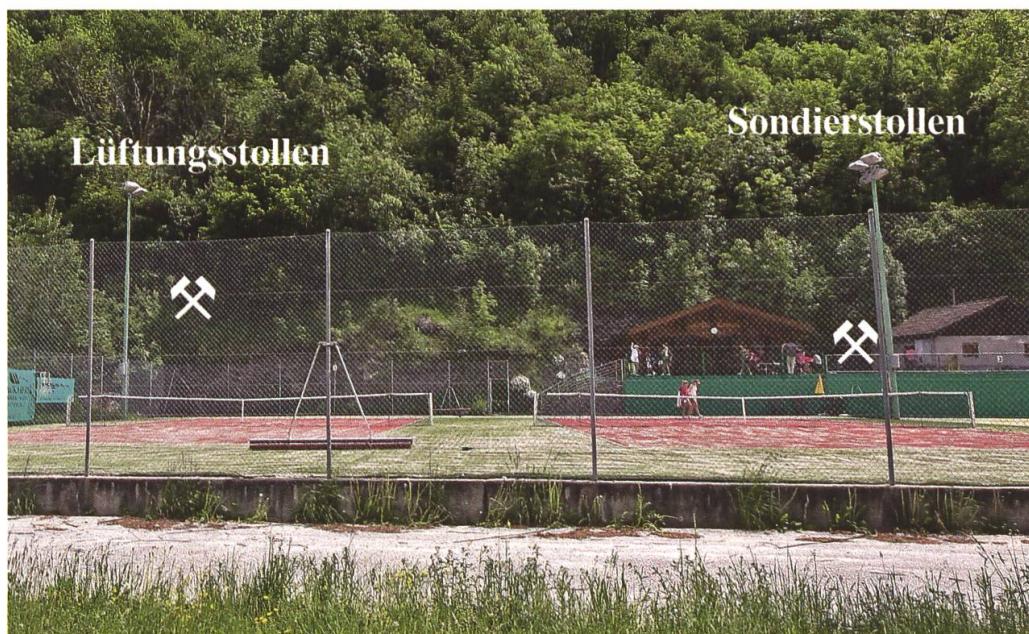
Fig.8. Die beiden Stollenmundlöcher hinter dem Tennisplatz Tu-fetsch.

Das Stollenmundloch zum westlichen Sondierstollen (Pkt. 1) befindet sich am Fusse des Berges, zwischen den beiden Häuschen des Tennisclubs Tufetsch (Fig. 8). Das linke ist das Clubhäuschen und das rechte ist ein alter Bunker, welcher heute als Abstellraum benutzt wird. Wie man auf Figur 9 erkennen kann, wird auch im Stollen so einiges «gelagert». Die Sondierung ist in vorwiegend sterilem Schiefer angelegt. Wann und durch wen dieser Sondierstollen angelegt wurde, ist aus den zugänglichen Unterlagen nicht ersichtlich.

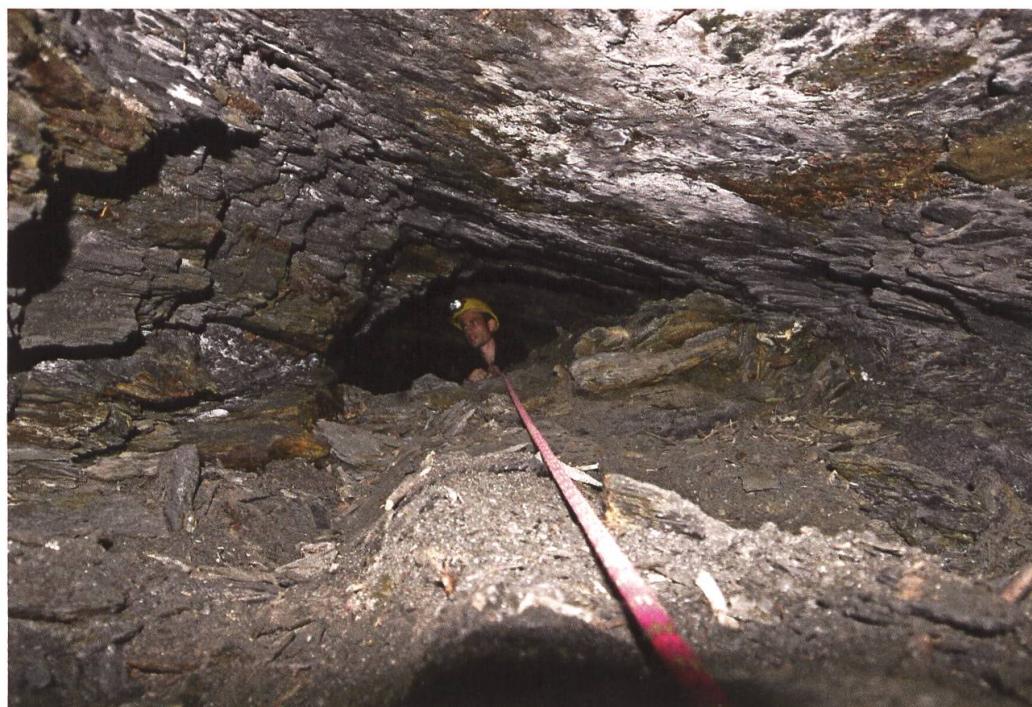
einem weiteren Abbau dem Flöz in die Tiefe zu folgen. Dieser Abbau und der darunter liegende Stollen 11 wurden versetzt und sind nicht mehr befahrbar. Zu meiner eigenen Sicherheit habe ich mich beim Abstieg durch den Abbau von Patrick Fürst sichern lassen. Der Abstieg durch diesen schmalen Gang sollte zwar kein Problem darstellen, bei der Befahrung von unbekanntem Terrain ist jedoch es sehr nützlich, wenn nicht lebensrettend, sich bereits zuvor auch Gedanken über den Aufstieg zu machen (Fig. 11).

Fig. 11. Blick retour hinauf zum Lüftungsstollen, wo Patrick Fürst mich sichert (bei Pkt. 4).

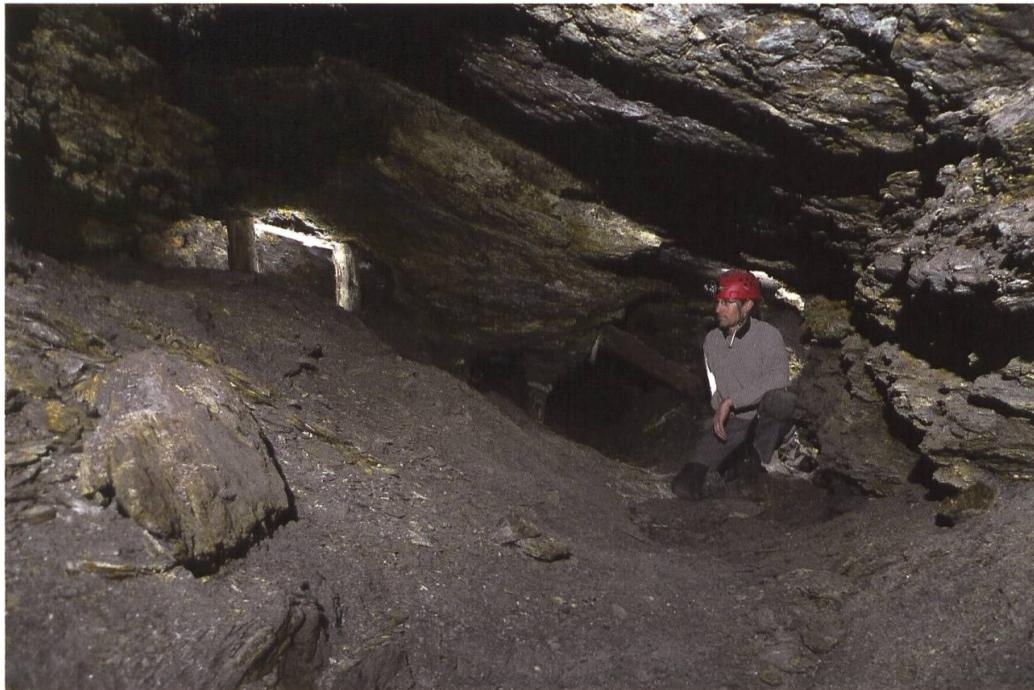
Eine weitere Tasche wurde ca. 4 m weiter in östlicher Richtung abgebaut. Auch hier sind überall Spuren von mulmigem Anthrazit zu finden und der Schiefer ist stellenweise pyritisiert (Fig. 12, Pkt. 7). Während des Zweiten Weltkrieges wurde untersucht, ob ein Abbau des Pyrits sich lohnen würde, doch das Vorkommen erwies sich schnell als örtlich beschränkt.

Fig. 12. Abbau stelle mit Spuren von Pyrit. (Pkt. 7, Foto Mirjam Widmer 2009).

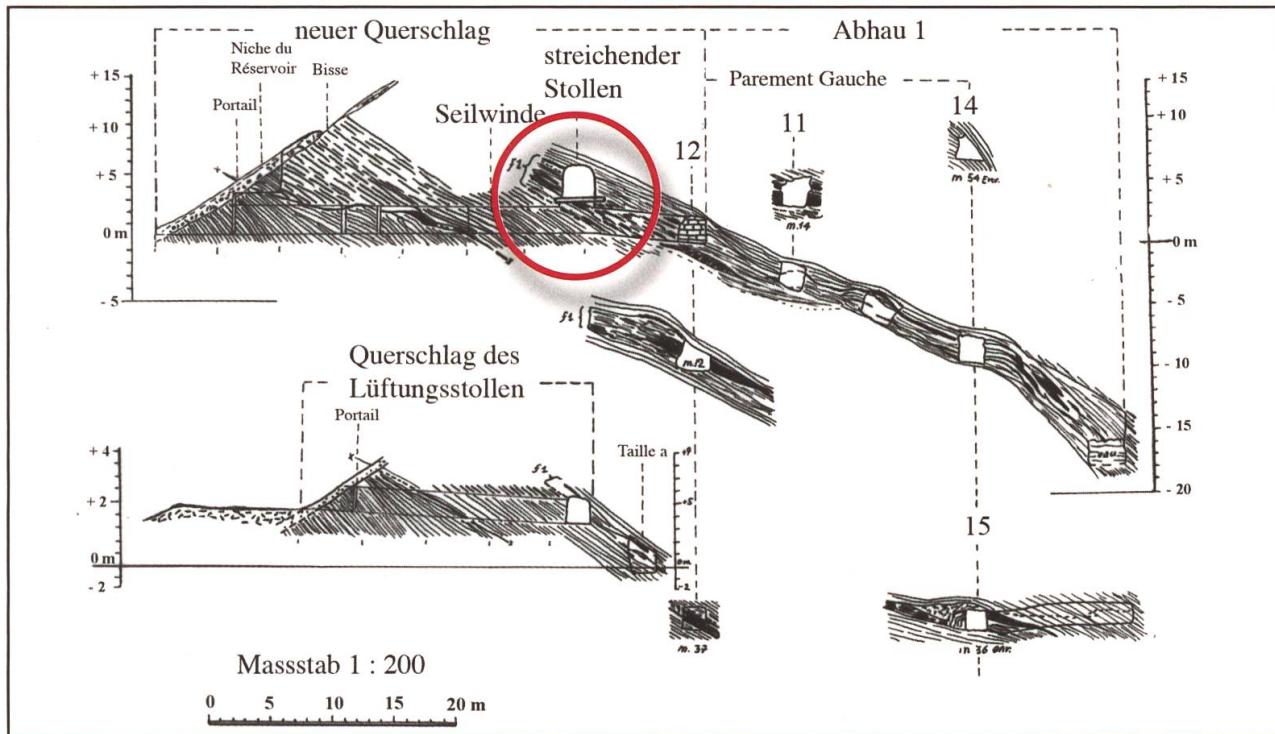
An der Stelle wo sich der Hauptstollen und der Lüftungsstollen kreuzen, hat das Stollendach nachgegeben und ist eingestürzt. Der Lüftungsstollen ist hier so stark verstürzt, das ein Weiterkommen in östlicher Richtung unmöglich geworden ist. Wie man anhand Figur 15 sehen kann, führte der Hauptstollen sehr nahe unter dem Lüftungsstollen in südlicher Richtung hindurch. Vermutlich wurde der Zwischenraum der zwei Stollen verstärkt. Man sieht noch die

Fig. 15. Geologisches Profil (nach H. Gindrat (1943)). Der rote Kreis bezeichnet die Kreuzung Lüftungsstollen / Hauptstollen.

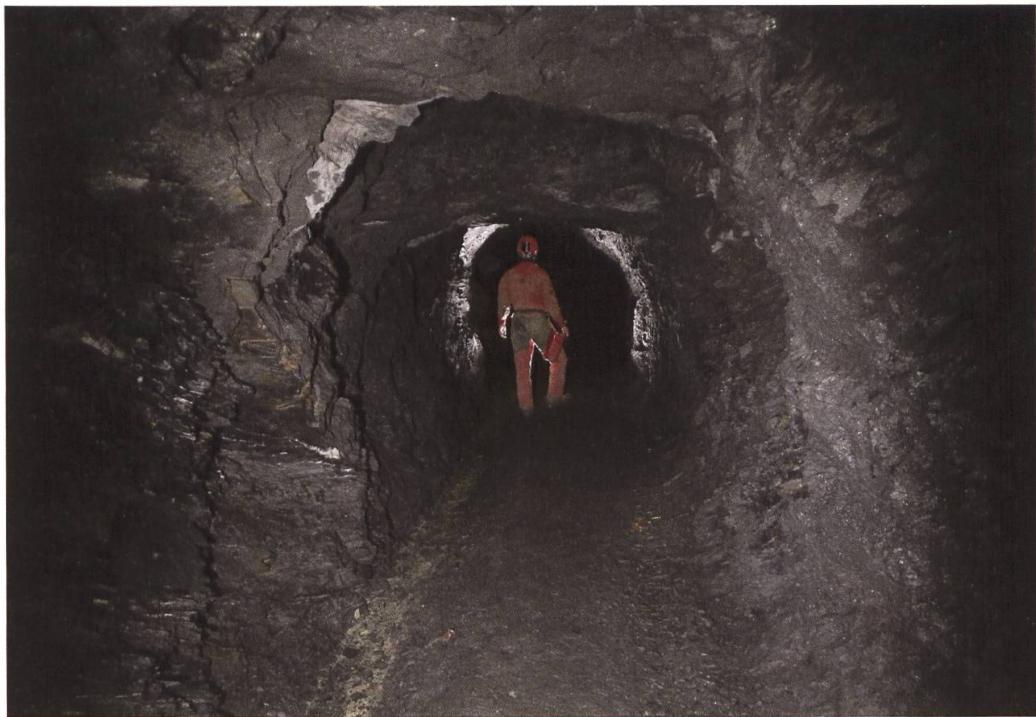
Zum zweiten Mal wenden wir uns zurück zur Kreuzung des alten Querschlags mit dem Lüftungsstollen. Dem aufmerksamen Betrachter fällt sofort das Loch über dem Versturz auf, welcher ein Weiterkommen im alten Querschlag in südlicher Richtung beinahe verhindert (Pkt. 21). Doch mit ein wenig Geschick, lässt er sich überwinden und man betritt einen Stollen in einem unerwartet guten Zustand. Überraschenderweise zeigt sich hier der alte Querschlag (Fig. 22, Pkt. 22) noch in seiner ursprünglichen Stollenform, was in den Stollenanlagen der Mine von Turtmann sehr selten anzutreffen ist. Bis 35 m ab dem Stollenmundloch verläuft der Stollen noch ganz im sterilen Schiefer, aber ab hier zeigen sich örtlich ein paar graphithaltige Spuren und weiter hinten bei 45 m fand man damals eine unbedeutende Flözspur.

Fig. 22. Ist der Versturz erst einmal überwunden, wartet dahinter der schönste Teil des Bergwerkes (Pkt. 22).

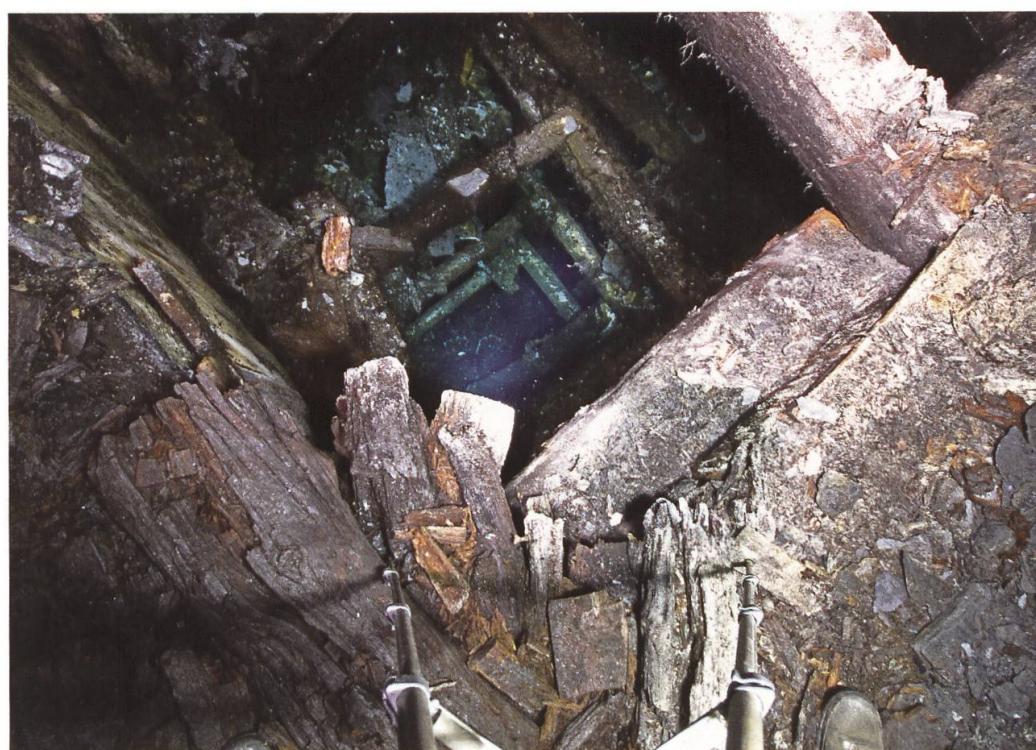
wie von einer magische Kraft fühle ich mich von ihm angezogen. Man kann beinahe bis hinunter zum Grund schauen (Fig. 23). Doch aufgepasst, nicht zu nahe an den Rand treten! Der Holzeinbau im Gesenk hat sicherlich über die Jahre hin an Festigkeit verloren und die Wände des Gesenks könnten einstürzen. Das Gesenk wurde 1918 abgeteuft, es sollte die untere Flözgruppe 1 auf einem tieferen Niveau erschliessen. Nachdem es aber nur taubes Gestein durchfahren hatte, wurde es in einer Tiefe von 8.2 m aufgelassen.

Fig. 23. Der Blick hinunter in die Tiefen des glasklaren Wassers. Trotz aller Faszination sollte man gerade in diesem Fall die Gefahren nicht vergessen, die von solch einem Ort ausgehen.

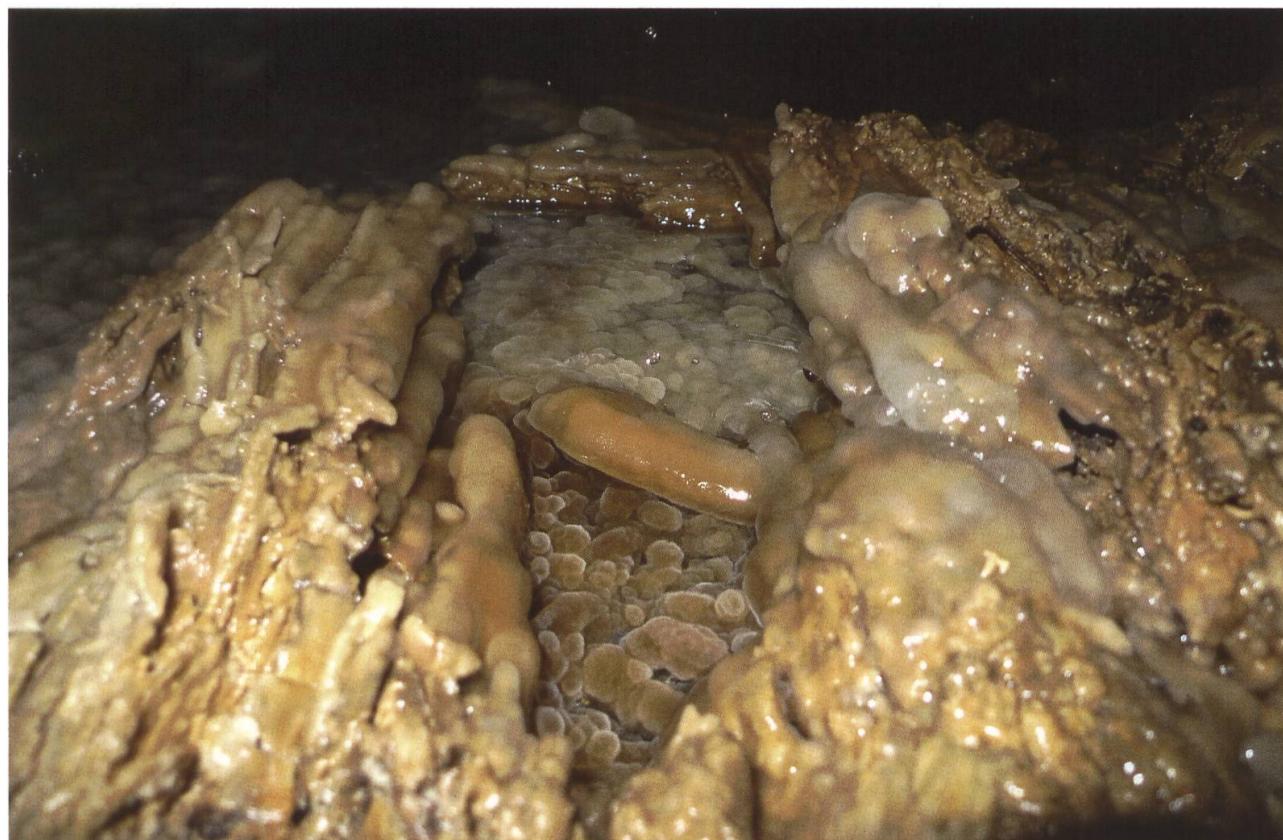
Die Stempel sind durch ständige Feuchtigkeit stark in Mitleidenschaft genommen, alles ist morsch und vermodert. Aber ist der Schuttkegel einmal mit der gebotenen Vorsicht überwunden, öffnet sich eine kleine Märchenwelt. Dahinter zweigen links und rechts die beiden streichenden Sondierstollen ab (Pkt. 24). Von den Wänden und Decken tropft ständig Wasser und gestaltet auf seinem Weg nach unten die zauberhaftesten Formen und Strukturen. An den Wänden, am Boden, sogar in den Pfützen bilden sich filigrane Versinterungen aller Arten. Ich entdecke Stalaktiten in den unterschiedlichsten Rot- und Brauntönen (Fig. 25), es räkeln sich Exzenter in kuriosen Richtungen in den Raum. Da wachsen mir von den Wänden Dendriten in unterschiedlichsten Formen entgegen. Am Boden verschwindet morschtes Holz unter einer Zen-

Fig. 24. (u.) Versinterungen am Boden bei Pkt.24 (Foto von Mirjam Widmer 2009).
