**Artikel:** Wenig Kohle für so viel Mühe : das Bergwerk von Turtmann. Teil 2, Die Verwendung der Kohle und der heutige Zustand des Bergwerkes

**Autor:** Widmer, Roger

## Wenig Kohle für so viel Mühe

Das Bergwerk von Turtmann, Teil 2: Die Verwendung der Kohle und der heutige Zustand des Bergwerkes.

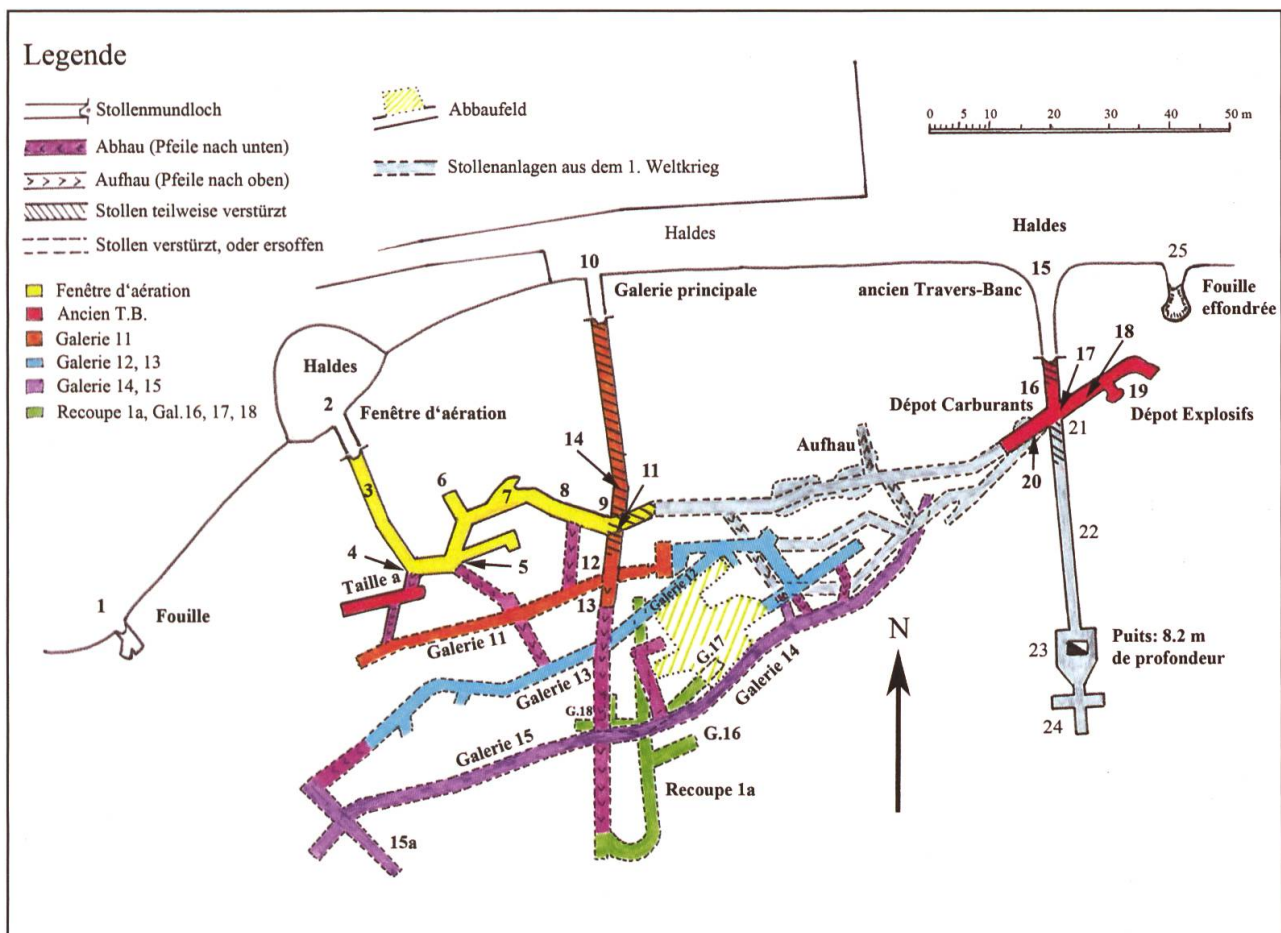
Fig. 7. Stollenplan des Bergwerks von Turtmann, Zustand 2009 (bearbeitet nach H. Gindrat (1944)).

Dieses Kapitel soll dem Leser einen Überblick über den heutigen Zustand des Bergwerkes verschaffen. Leider ist ein grosser Teil der Bergwerksanlage nicht mehr befahrbar. Die noch vorhandenen Stollen sind in einem sehr schlechten Zustand. Bedingt durch den geologischen Aufbau des Berges aus Karbonschiefer und Serizitschiefer verhält sich dieser äusserst instabil, und grosse Teile der Stollen sind bereits eingestürzt, oder es herrscht akute Einsturzgefahr! Anderorts wurden die Stollen mit Berg versetzt, so dass auch dort kein Durchkommen ist. Da die Flöze im Fallen verfolgt wurden, befindet sich ein grosser Teil der Stollen unter dem Grundwasserspiegel. Somit sind auch diejenigen, welche noch einigermaßen befahrbar wären unter Wasser. Figur 7 zeigt einen alten Stollenplan, worauf die befahrbaren, die teilweise verstürzten, die nicht mehr befahrbaren und die alten Stollenanlagen markiert

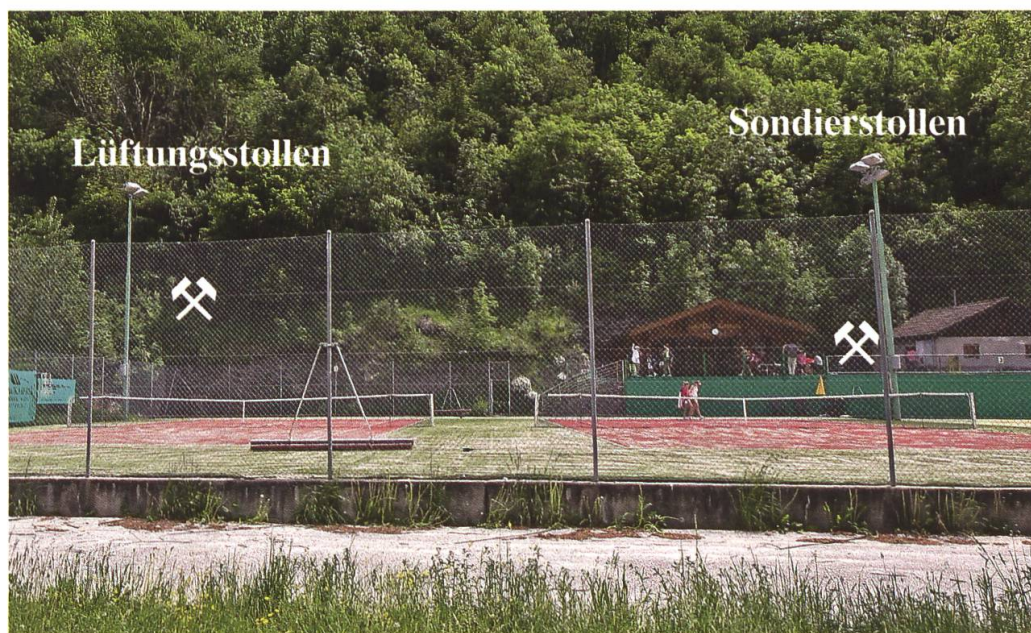
Fig.8. Die beiden Stollenmundlöcher hinter dem Tennisplatz Tufetsch.

Das Stollenmundloch zum westlichen Sondierstollen (Pkt. 1) befindet sich am Fusse des Berges, zwischen den beiden Häuschen des Tennisclubs Tufetsch (Fig. 8). Das linke ist das Clubhäuschen und das rechte ist ein alter Bunker, welcher heute als Abstellraum benutzt wird. Wie man auf Figur 9 erkennen kann, wird auch im Stollen so einiges «gelagert». Die Sondierung ist in vorwiegend sterilem Schiefer angelegt. Wann und durch wen dieser Sondierstollen angelegt wurde, ist aus den zugänglichen Unterlagen nicht ersichtlich.

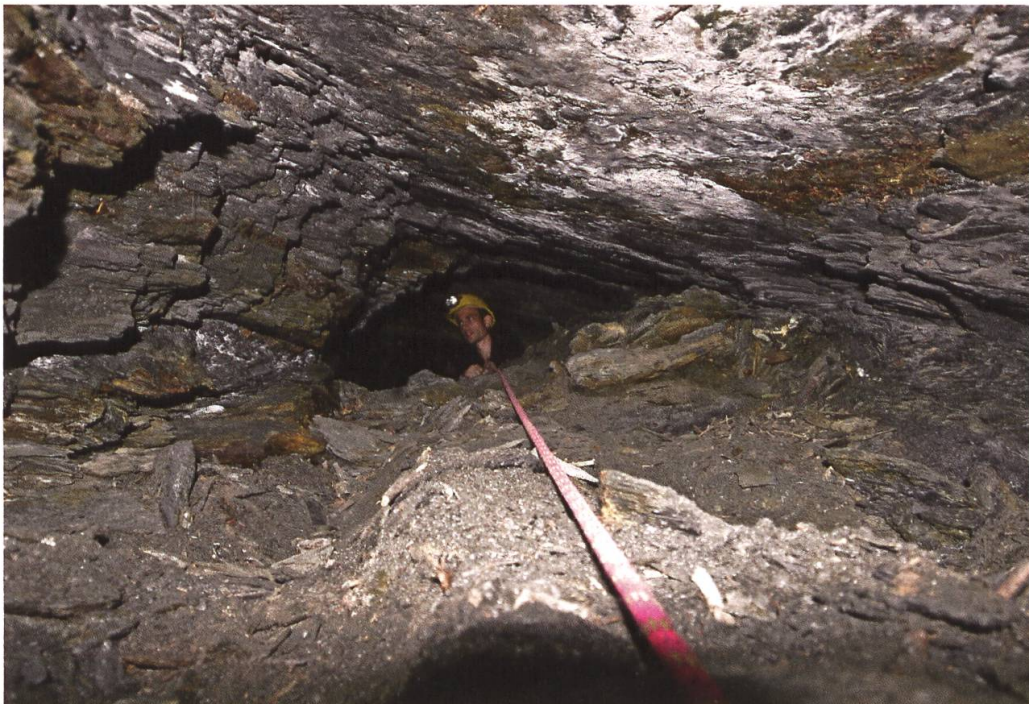
einem weiteren Abhau dem Flöz in die Tiefe zu folgen. Dieser Abhau und der darunter liegende Stollen 11 wurden versetzt und sind nicht mehr befahrbar. Zu meiner eigenen Sicherheit habe ich mich beim Abstieg durch den Abhau von Patrick Fürst sichern lassen. Der Abstieg durch diesen schmalen Gang sollte zwar kein Problem darstellen, bei der Befahrung von unbekanntem Terrain ist jedoch es sehr nützlich, wenn nicht lebensrettend, sich bereits zuvor auch Gedanken über den Aufstieg zu machen (Fig. 11).

Fig. 11. Blick retour hinauf zum Lüftungstollen, wo Patrick Fürst mich sichert (bei Pkt. 4).

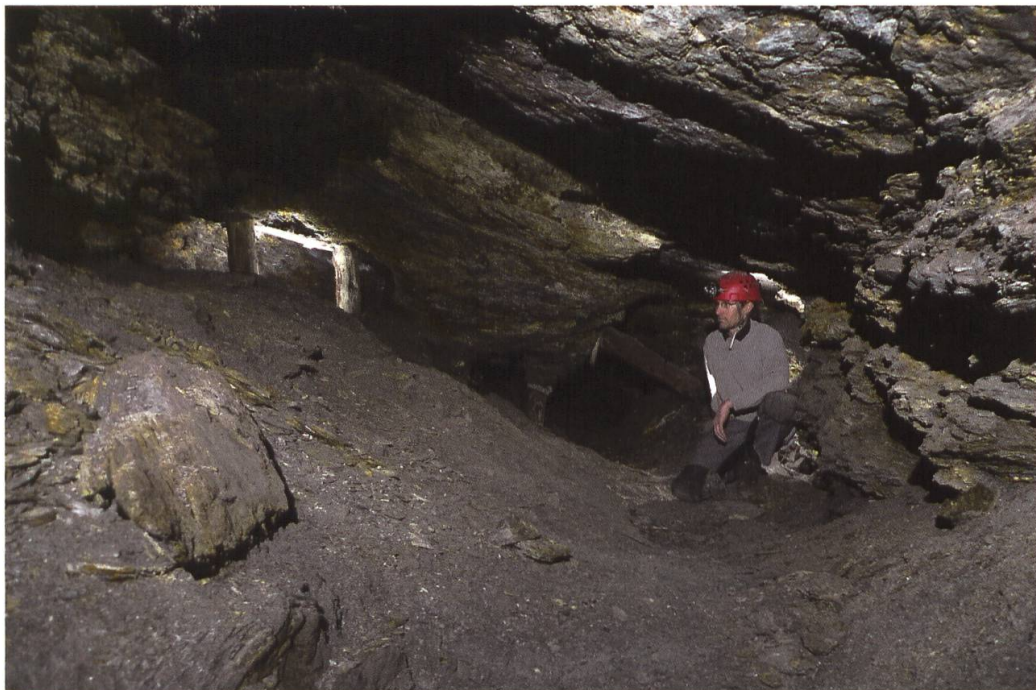
Eine weitere Tasche wurde ca. 4 m weiter in östlicher Richtung abgebaut. Auch hier sind überall Spuren von mulmigem Anthrazit zu finden und der Schiefer ist stellenweise pyritisiert (Fig. 12, Pkt. 7). Während des Zweiten Weltkrieges wurde untersucht, ob ein Abbau des Pyrits sich lohnen würde, doch das Vorkommen erwies sich schnell als örtlich beschränkt.

Fig. 12. Abbau-  
stelle mit Spuren  
von Pyrit. (Pkt. 7,  
Foto Mirjam Wid-  
mer 2009).

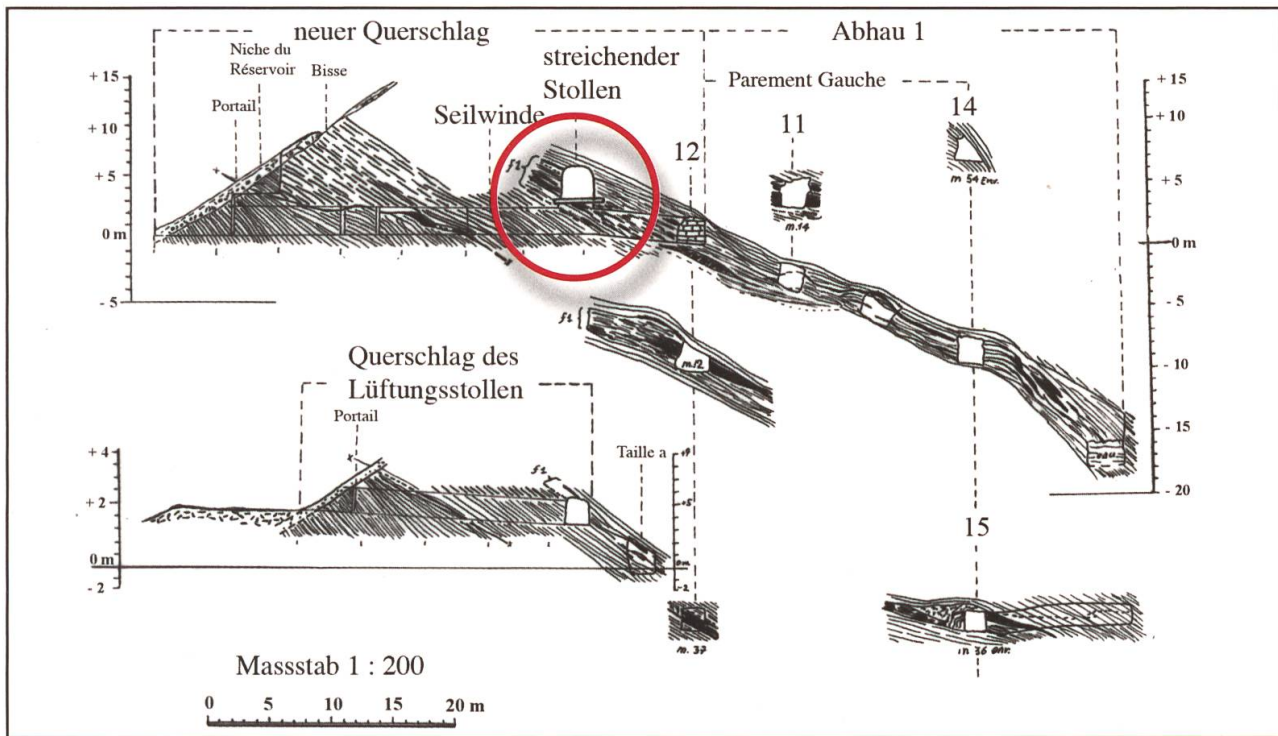
An der Stelle wo sich der Hauptstollen und der Lüftungsstollen kreuzen, hat das Stollendach nachgegeben und ist eingestürzt. Der Lüftungsstollen ist hier so stark verstürzt, das ein Weiterkommen in östlicher Richtung unmöglich geworden ist. Wie man anhand Figur 15 sehen kann, führte der Hauptstollen sehr nahe unter dem Lüftungsstollen in südlicher Richtung hindurch. Vermutlich wurde der Zwischenraum der zwei Stollen verstärkt. Man sieht noch die

Fig. 15. Geologisches Profil (nach H. Gindrat (1943)). Der rote Kreis bezeichnet die Kreuzung Lüftungstollen / Hauptstollen.

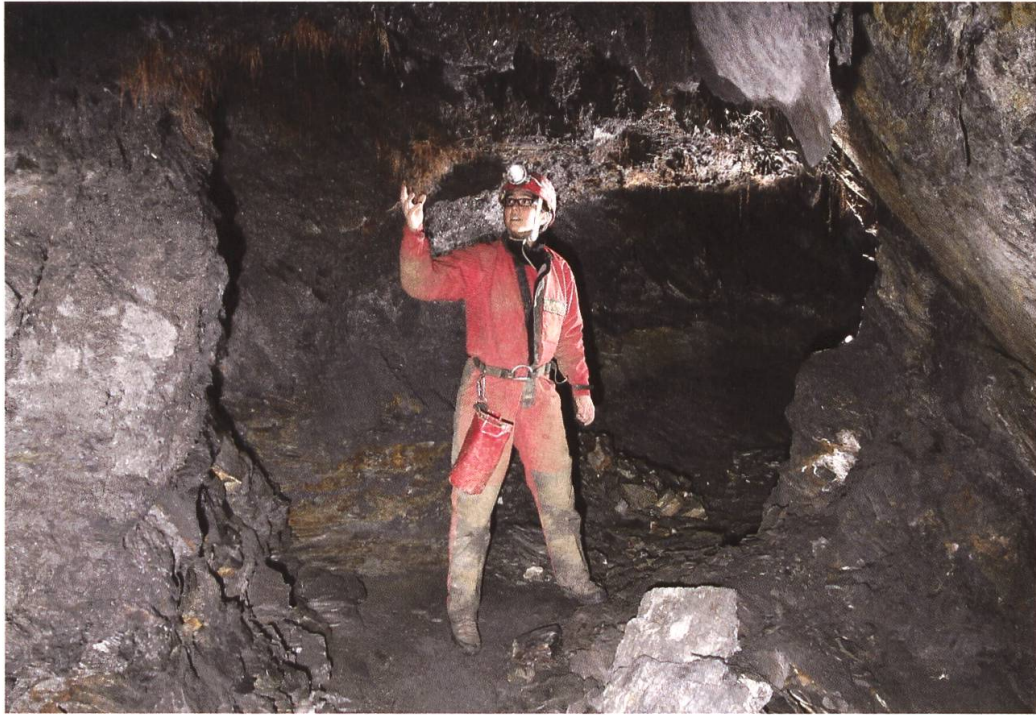
Fig. 21. Mirjam Widmer bestaunt bei Pkt. 18 Wurzeln, welche durch die dünne Felsüberdeckung in den Stollen hinein wachsen.

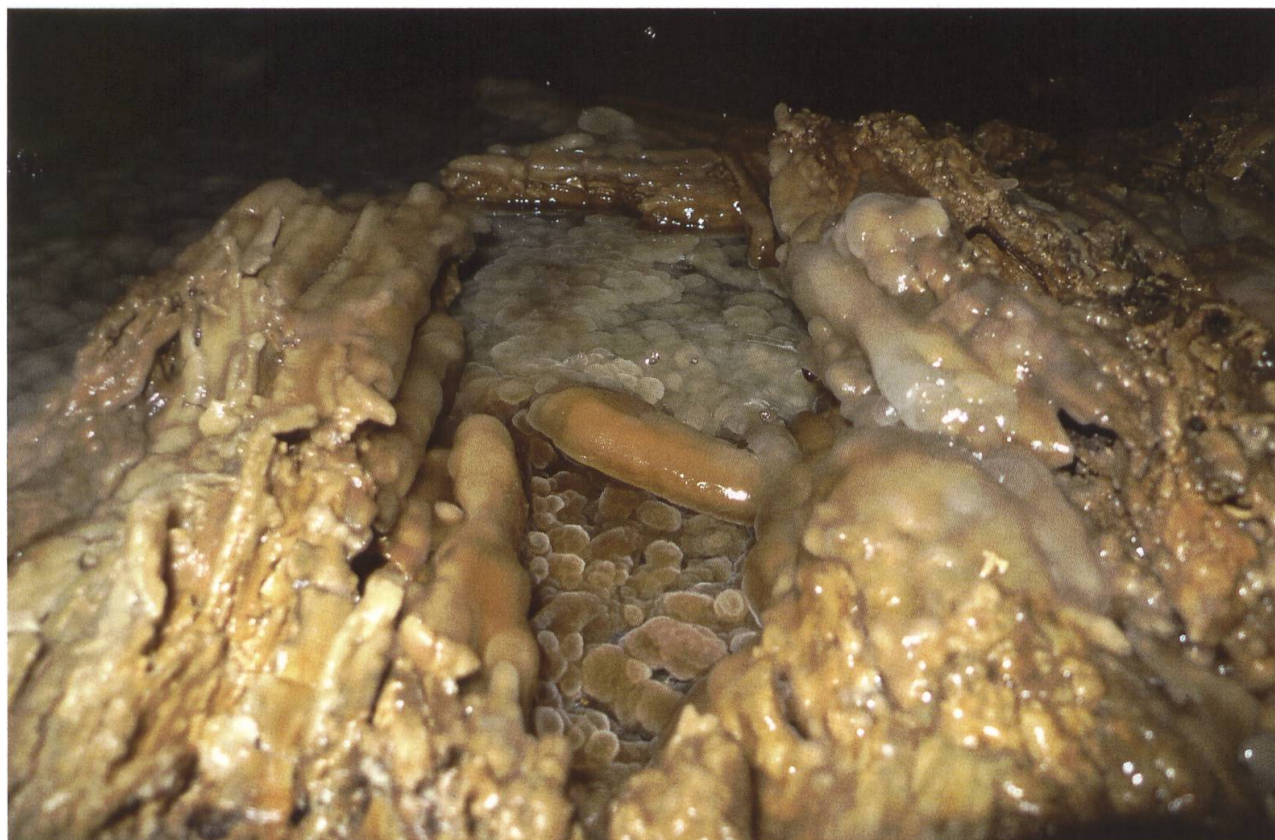
Die Stempel sind durch ständige Feuchtigkeit stark in Mitleidenschaft genommen, alles ist morsch und vermodert. Aber ist der Schuttkegel einmal mit der gebotenen Vorsicht überwunden, öffnet sich eine kleine Märchenwelt. Dahinter zweigen links und rechts die beiden streichenden Sondierstollen ab (Pkt. 24). Von den Wänden und Decken tropft ständig Wasser und gestaltet auf seinem Weg nach unten die zauberhaftesten Formen und Strukturen. An den Wänden, am Boden, sogar in den Pfützen bilden sich filigrane Versinterungen aller Arten. Ich entdeckte Stalaktiten in den unterschiedlichsten Rot- und Brauntönen (Fig. 25), es räkeln sich Exzenter in kuriosen Richtungen in den Raum. Da wachsen mir von den Wänden Dendriten in unterschiedlichsten Formen entgegen. Am Boden verschwindet morsches Holz unter einer Zen-

Fig. 24. (u.) Versinterungen am Boden bei Pkt.24 (Foto von Mirjam Widmer 2009).
