# Lieli LU, Grabenfuttermauer

## Abschliessender Bericht über Freilegung und Wiederaufbau 1984

von Jakob Obrecht

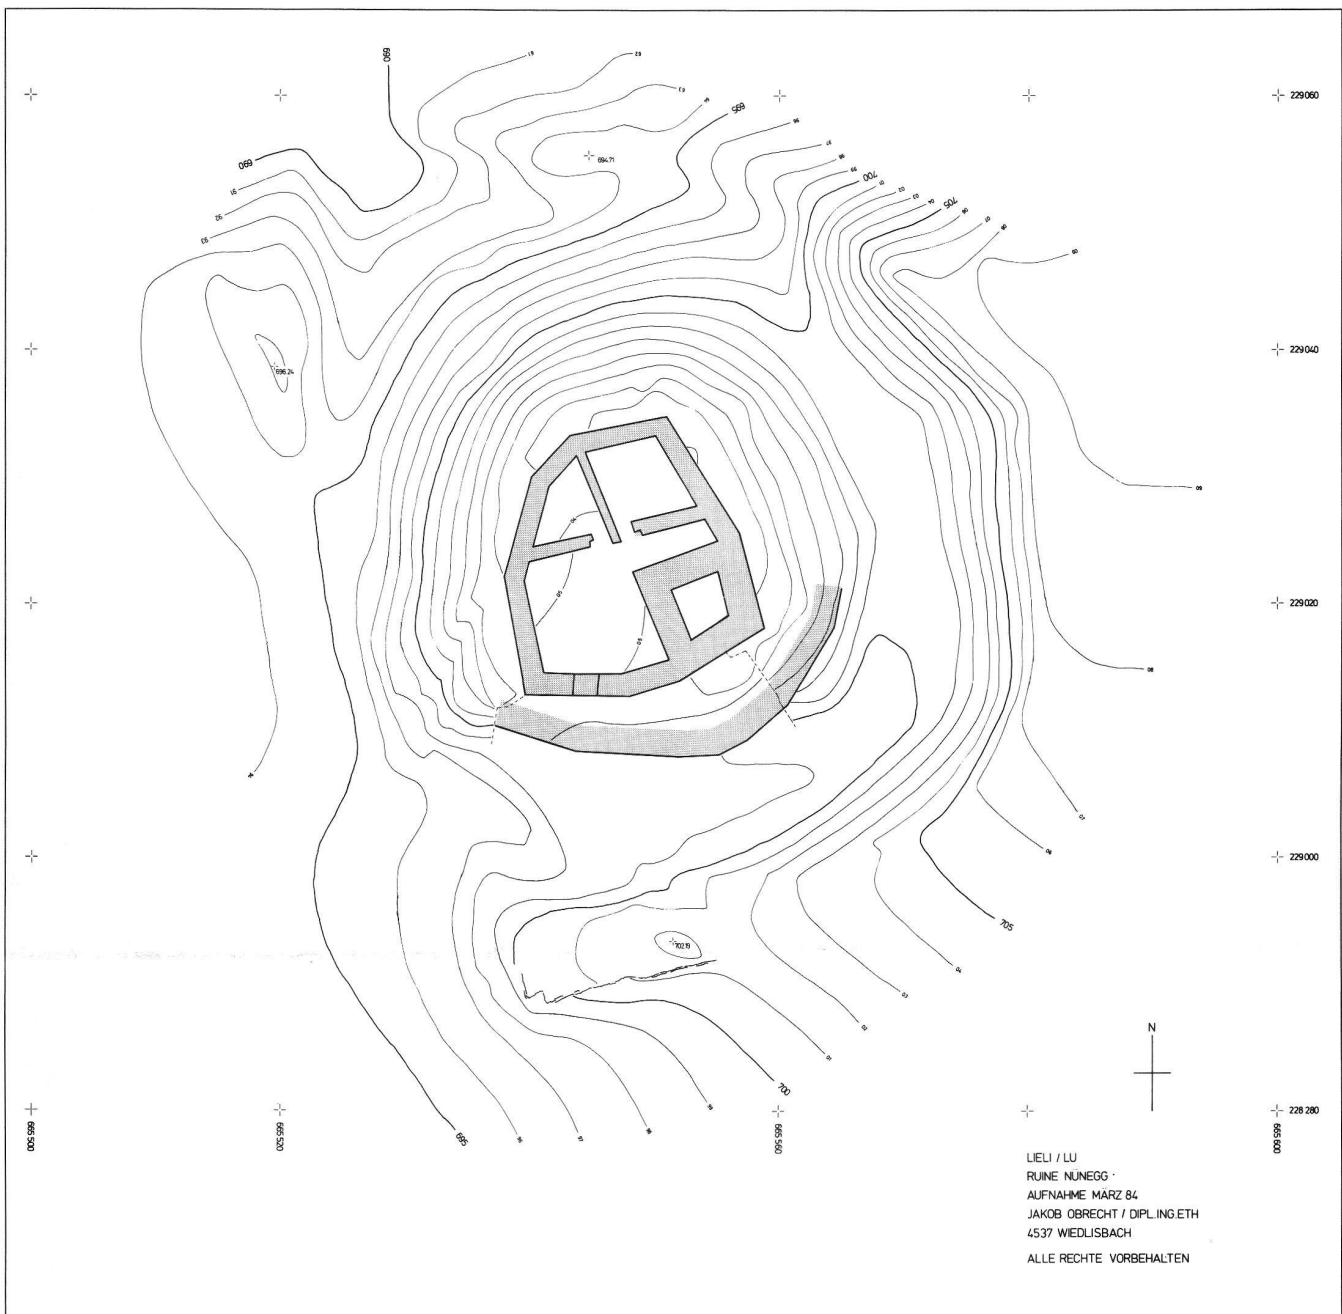
Der schlechte Zustand der Grabenfuttermauer M2 (Abb. 3) war der Anlass dieser Arbeiten. Es sei an dieser Stelle gleich angefügt, dass nie eine archäologische Grabung im eigentlichen Sinn vorgesehen war. Unser Ziel war es, die Mauerreste schonend freizulegen, eine

Abb. 3, Die Futtermauer M2 vor der Freilegung.

Ziel der Arbeiten war es, einen wirksamen Schutz des schlechten Felsens auf der Burgseite des Grabens zu erreichen, dessen Erosion zu stoppen, um dadurch zu verhindern, dass in absehbarer Zeit die Fundamente der Ruine unterhöhlt würden. Der Baumbewuchs entlang der Grabenkante wurde bereits im Herbst 1983 abgeholt, damit die Freilegungsarbeiten im Frühjahr 1984 ohne Verzug in Angriff genommen werden konnten. Zuerst wurde die Mauer von
