Artikel: Lieli LU, Grabenfuttermauer: abschliessender Bericht über Freilegung

Lieli LU, Grabenfuttermauer Abschliessender Bericht über Freilegung und Wiederaufbau 1984

von Jakob Obrecht

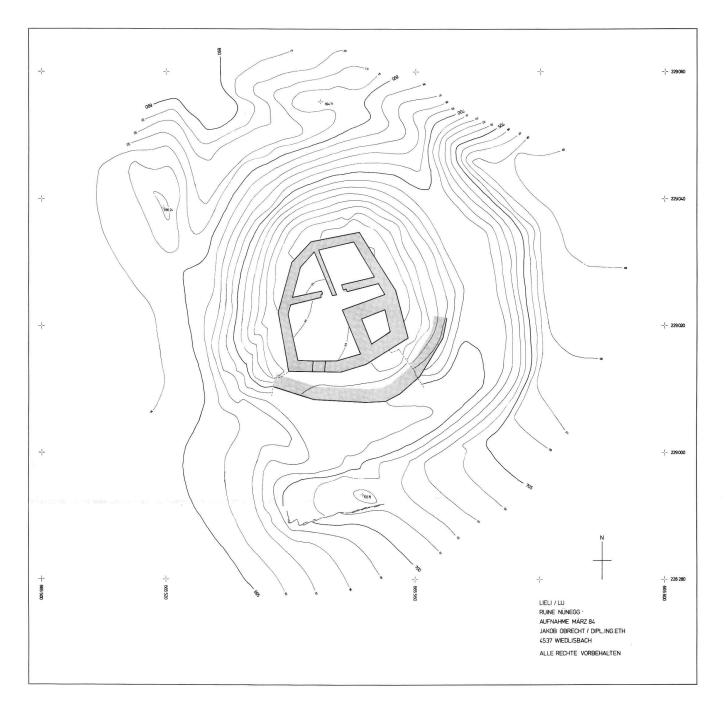
Der schlechte Zustand der Grabenfuttermauer M2 (Abb.3) war der Anlass dieser Arbeiten. Es sei an dieser Stelle gleich angefügt, dass nie eine archäologische Grabung im eigentlichen Sinn vorgesehen war. Unser Ziel war es, die Mauerreste schonend freizulegen, eine

Abb. 3, Die Futtermauer M2 vor der Freilegung.
