Sattel SZ, Letzi- oder Schornoturm am Morgarten Bauhistorische Untersuchung 2007

von Jakob Obrecht

2007 wurde der Schornoturm baulich saniert und vorgängig im Auftrag der Kantonalen Denkmalpflege Schwyz bauhistorisch untersucht. Die Untersuchung ergab, dass das Bauwerk in der Art eines Wohnturmes aus dem

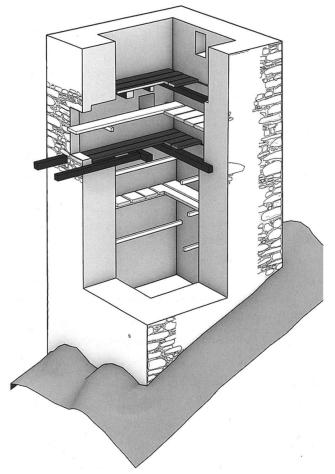
8: Schnitt durch den Turm mit Rekonstruktion der Fussböden und des Innengerüstes; von SE.

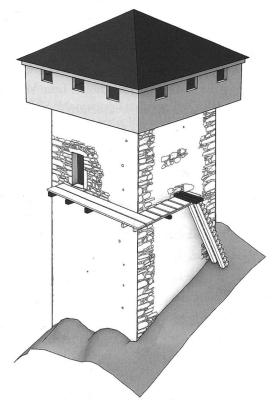
18: Sattel SZ, Morgarten, Letziturm 2007. Rekonstruktion von Zugang und Obergaden; von SE. Die durch Befunde am Mauerwerk nachgewiesenen Bauhölzer sind dunkel eingefärbt.

Mit Ausnahme der dunkel eingefärbten Kragbalken ist die Anordnung der rekonstruierten Bretter und Balken auf Abb. 18 nicht verbindlich und dient allein der Illustration.

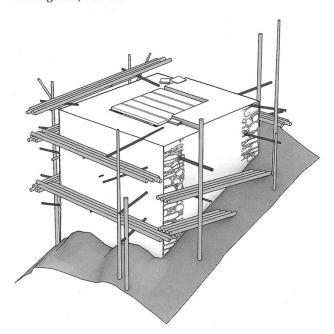
20: Sattel SZ, Morgarten, Letziturm 2007. Rekonstruktion des Bauzustandes mit erster innerer Gerüstplattform und Aussengerüst; von SE.
