Sattel SZ, Letzi- oder Schornoturm am Morgarten

Bauhistorische Untersuchung 2007

von Jakob Obrecht

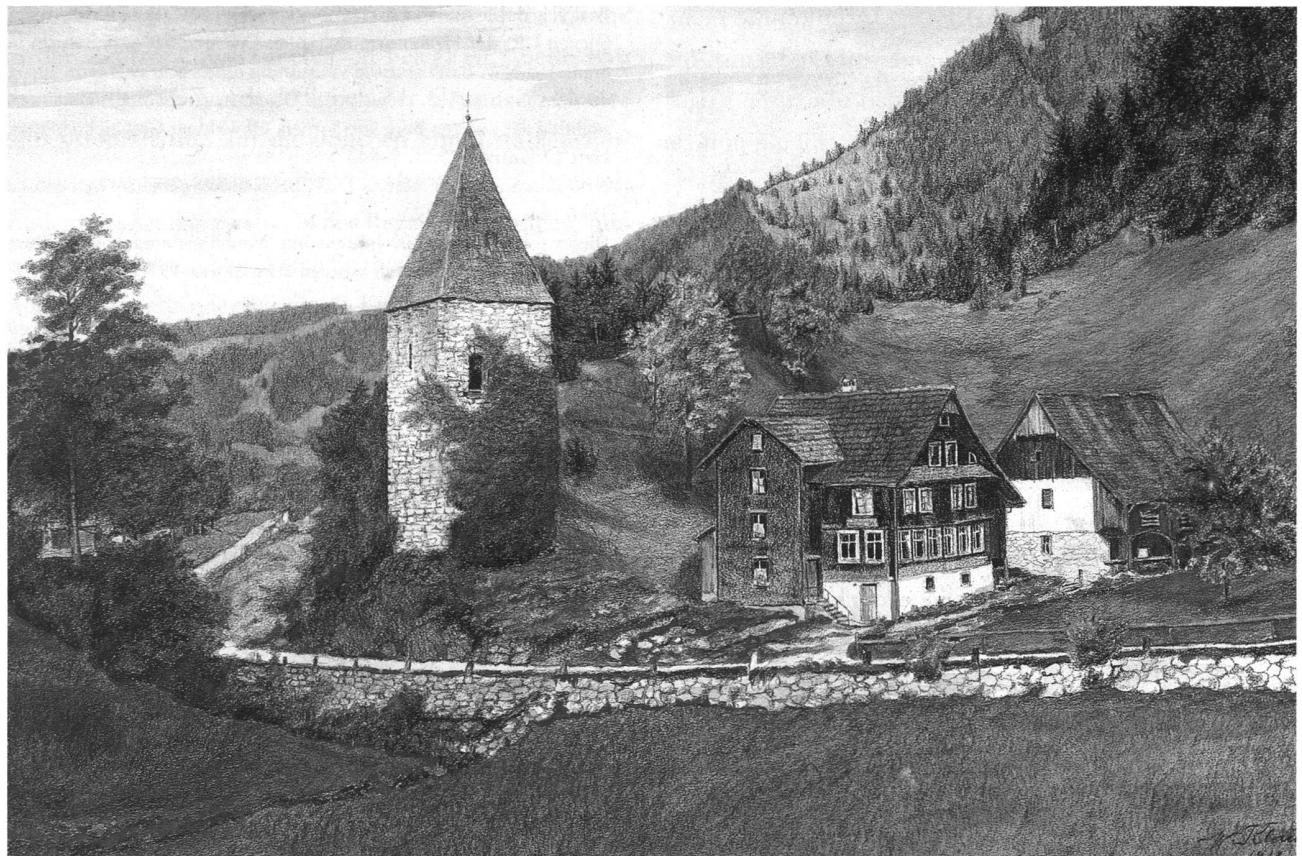
In der Nacht vom Montag, 18. Dezember, auf Dienstag, 19. Dezember 1916, brannte das auf der Südseite des Turmes an der Strasse gelegene Gasthaus zum «Turm» ab (Abb. 5). Dabei geriet auch das Dach des Letziturnes in Brand. In der Folge scheint der Turm vollständig ausgebrannt zu sein. Die Lokalzeitungen berichteten darüber wie folgt:

Grossflächige Brandrötungen am Mauerwerk des obersten Stockwerks zeugen heute noch von diesem Brand. Demgegenüber wiesen der Fugenmörtel und die Steinoberflächen im Sockel- und im ersten Obergeschoss kaum nennenswerte Brandrötungen auf. Das Dach des Turmes scheint nach dem Brand rasch repariert worden zu sein und dabei die heutige Form erhalten zu haben.¹² 1956 wurde das Dach erneut geflickt.¹³ Spätestens bei diesem Umbau wurden sämtliche noch vorhandenen

5: Gasthof zum «Turm», abgebrannt im Dezember 1916. Damals griffen die Flammen auch auf Dach und Gebälk des Letziturms über, der in der Folge völlig ausbrannte (W. Klaus, Pastellkreide, 1918).

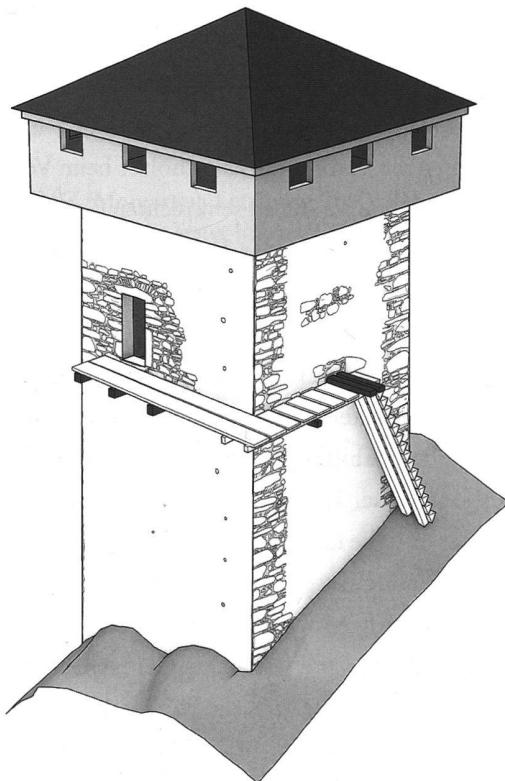
den Kragbalken. Wie Abbildung 18 veranschaulicht, genügt der Druck, den das Gewicht der Bodenbretter des über die Turmecke auskragenden Laubenbodens auf das Ende der lediglich auf einem Balken gelagerten ostseitigen Galerie ausübt, um die ganze Konstruktion zu stabilisieren. Auf dem gleichen Prinzip beruhend wurden bei der Rekonstruktion des Dörfliturms in Silenen die Bodenbretter des Umgangs um alle vier Ecken geführt.²⁹ Ein weiterer Reiz der vorgestellten Konstruktion besteht darin, dass die Verteidiger bei Bedarf den Zugang problemlos durch Zurückziehen oder Durchsägen der Laubenbodenbretter vor dem Hocheingang zum Einsturz bringen konnten. Der Laubengang dürfte zusätzlich mit einem Geländer gesichert gewesen sein.

18: Sattel SZ, Morgarten, Letziturm 2007. Rekonstruktion von Zugang und Obergaden; von SE. Die durch Befunde am Mauerwerk nachgewiesenen Bauhölzer sind dunkel eingefärbt.

Mit Ausnahme der dunkel eingefärbten Kragbalken ist die Anordnung der rekonstruierten Bretter und Balken auf Abb. 18 nicht verbindlich und dient allein der Illustration.

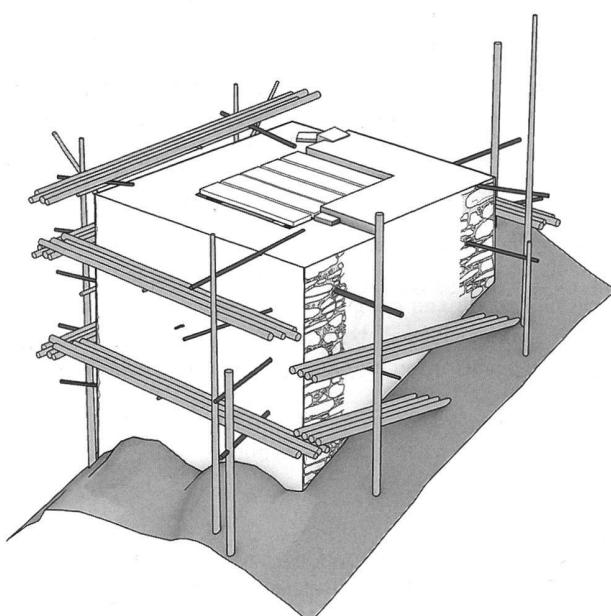
Gemäss der auf dem Titelbild vorgeschlagenen Rekonstruktion müssten die Gerüstbretter 8 m lang sein (Seitenlänge des Turmes plus je ein Meter Auskragung).

20: Sattel SZ, Morgarten, Letziturm 2007. Rekonstruktion des Bauzustandes mit erster innerer Gerüstplattform und Aussengerüst; von SE.

Verglichen mit den Massen heutiger Gerüstbretter mit 5 m Länge und 5 cm Stärke sind diese Dimensionen unrealistisch. Dieser Widerspruch lässt sich auf zwei Arten lösen:
