**Artikel:** Die Bauuntersuchungen an Turm und Schildmauer der Ruine Hohensax, Sennwald SG, 2008

# Die Bauuntersuchung an Turm und Schildmauer der Ruine Hohensax, Sennwald SG, 2008

von Jakob Obrecht

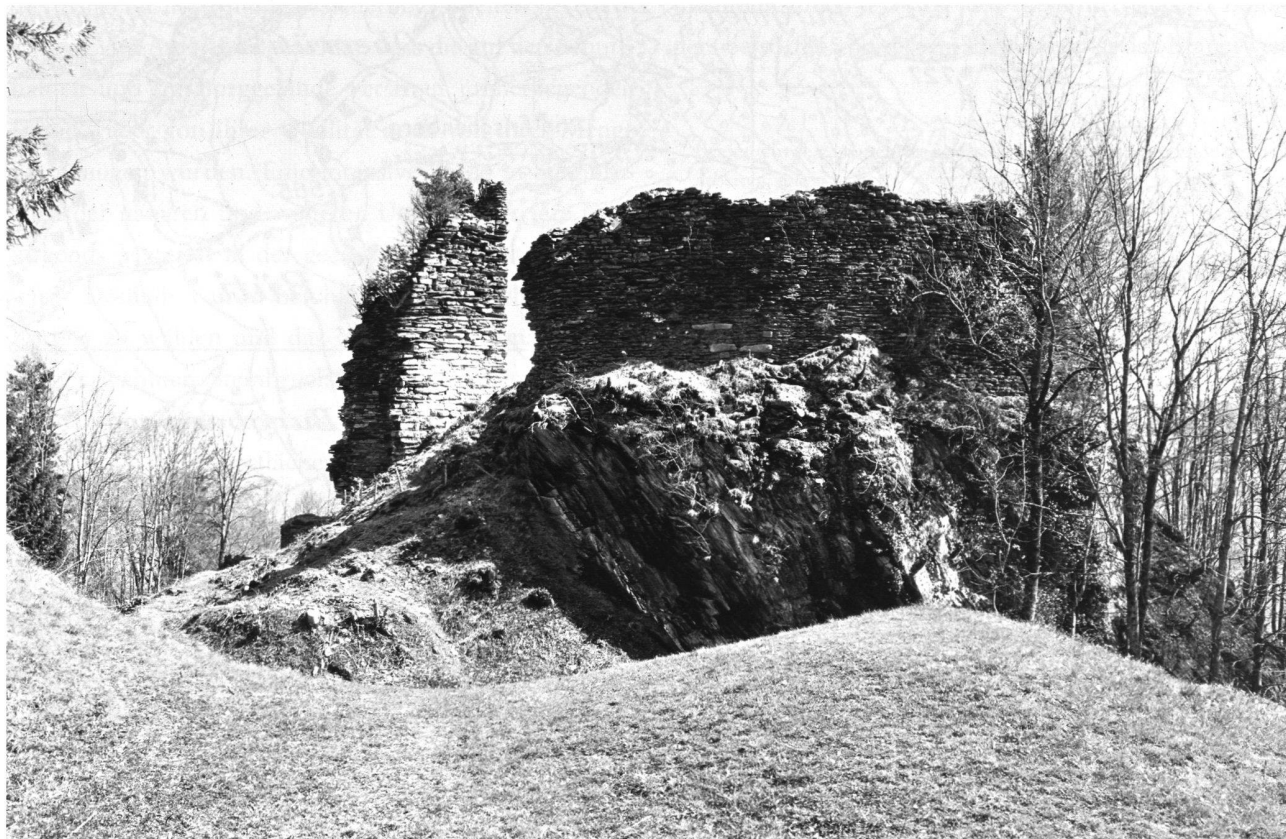
1: Blick auf Schildmauer und Turm der Ruine Hohensax vom 15. März 2009, von Westen.

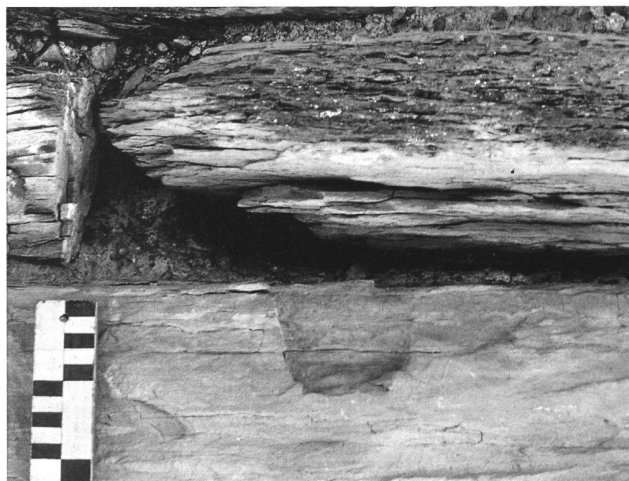
An einigen kaum abgewitterten Steinoberflächen im unteren Drittel der Mauer M2 sind noch deutliche Spuren der Steinbearbeitung zu erkennen. In der Ecke M1/M2 sind es Spitzeisen- oder Meisselspuren. Daneben gibt es die Hälfte einer Keiltasche, in die beim Aufbereiten eines Blockes der Spaltkeil eingesetzt wurde (Abb. 10). Ein einziges Steinmetzzeichen gibt es am Fusse der

10: Turm, Mauer M2. Hälfte einer Keiltasche. In sie wurde beim Spalten des Steinblocks der Spaltkeil eingesetzt.

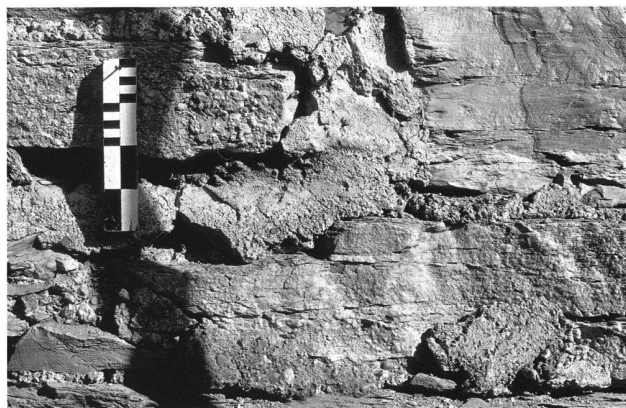
11: Turm, Mauer M2. Bauzeitliche Putzreste mit Abdruck einer Maurerkelle (Kote 759.80).

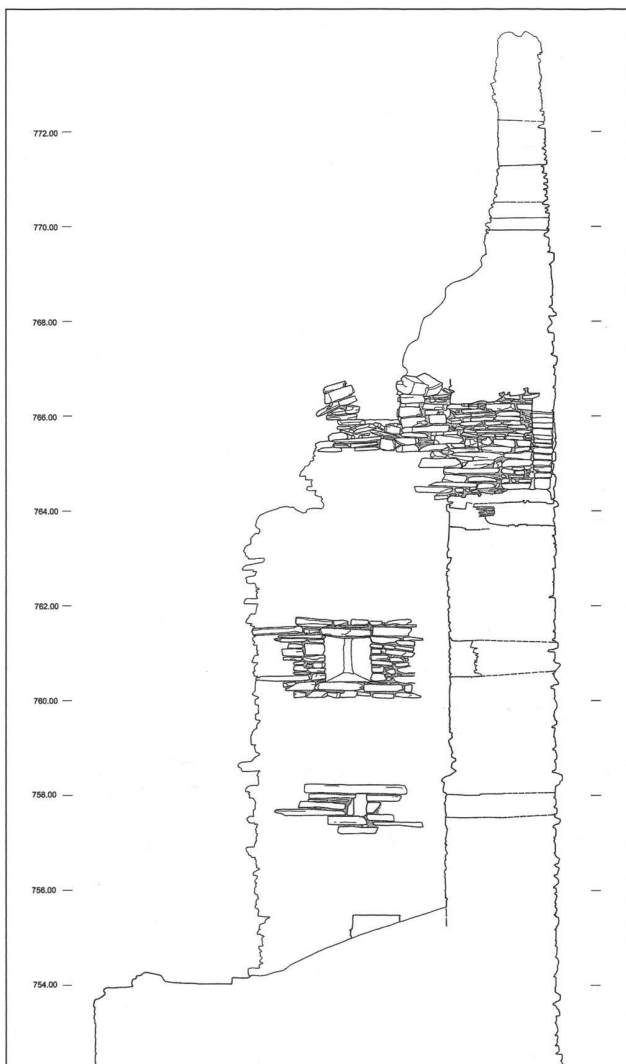
13: Turm, Mauer M1. Steingerechter Plan der Innenwand.

Am Fusse der Mauer M1 (Abb. 13, 14) existiert eine 1,0 m breite und 1,55 m hohe zugemauerte Öffnung 1.1.<sup>23</sup> Es scheint eine provisorische Bauöffnung zu sein, durch die Baumaterialien ins Turminnere gebracht werden konnten.<sup>24</sup> Ein bodenebener Zugang hatte während der Bauzeit sicher grosse Vorteile. So konnte das Turm-

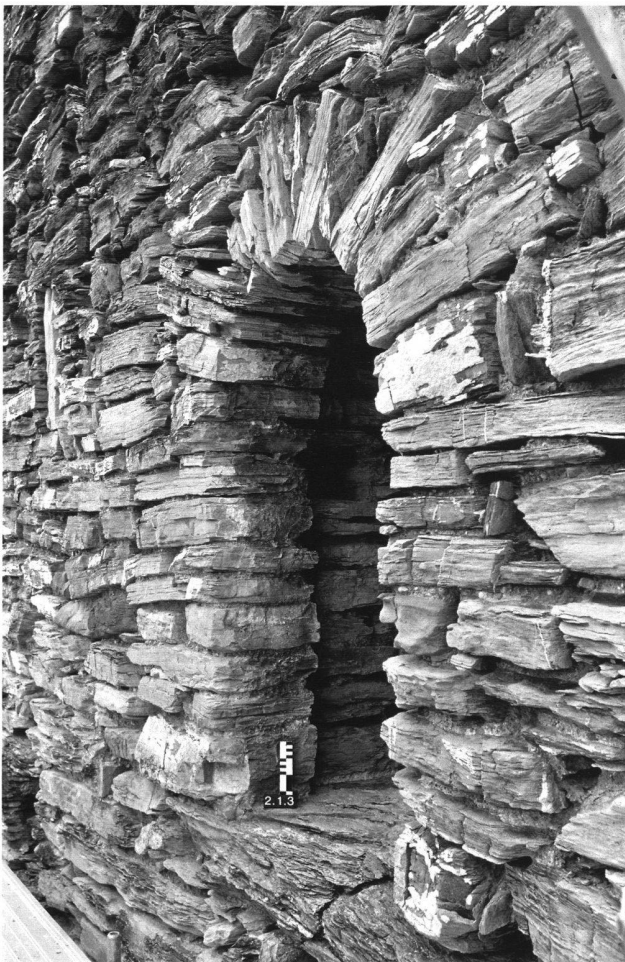
Das erste Obergeschoss betrat man über den Hocheingang (Abb. 18). Dieser liegt in der dem Feind abgewandten Mauer M2 des Turmes. Die mit einem Bogen überwölbte Öffnung ist knapp 1,0 m breit und misst von der Schwelle bis zum ursprünglichen Scheitelpunkt des Bogens 1,6 m. Die genaue Form des Bogens lässt sich nicht mehr bestimmen, weil in seinem Scheitel die Steine um rund 10 cm abgesackt sind. Die Richtung der beiden Bogenansätze deutet darauf hin, dass es ein schwacher Spitzbogen war. Dahinter erweitert sich der Durchgang zuerst um die Masse des Türanschlages auf 1,2 m. Im Turminnern ist sie 1,35 m breit. Die von aussen gesehen

18: Turm, Mauer M2, Hocheingang. In der Leibung hinter dem Türanschlag ist die quadratische Mündung des Sperrbalkenkanals zu erkennen, von OSO.

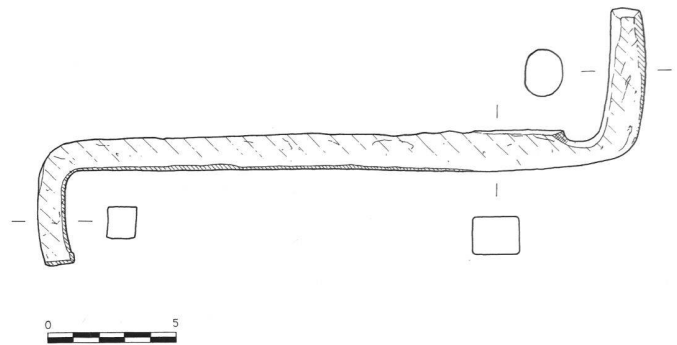
19: Turm, Hocheingang. Türangel (?), die bei Arbeitsbeginn auf der Schwelle des Hocheingangs lag.

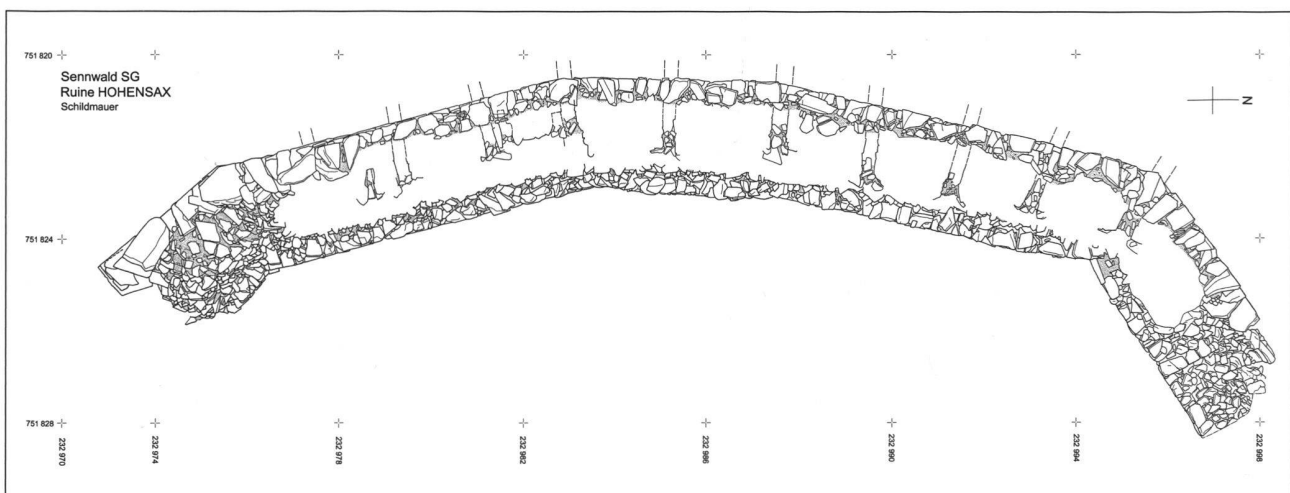
25: Schildmauer. Steingerechter Grundrissplan des 2008 oberflächlich freigelegten Abschnitts.

vorbereitet. Dabei wurden direkt neben dem nördlichen Abbruch der Mauer die Fensterbank und die untersten Steinlagen der beiden Leibungen einer Fensterscharte freigelegt. Innen ist die Bank 80 cm, aussen war sie knapp 20 cm breit. Anhaltspunkte für die lichte Höhe des Fensters gab es keine. Die Lage der Fensterbank zeigt aber an, dass der Mauerschutt hinter der Schildmauer stellenweise noch rund zwei Meter hoch liegen muss.

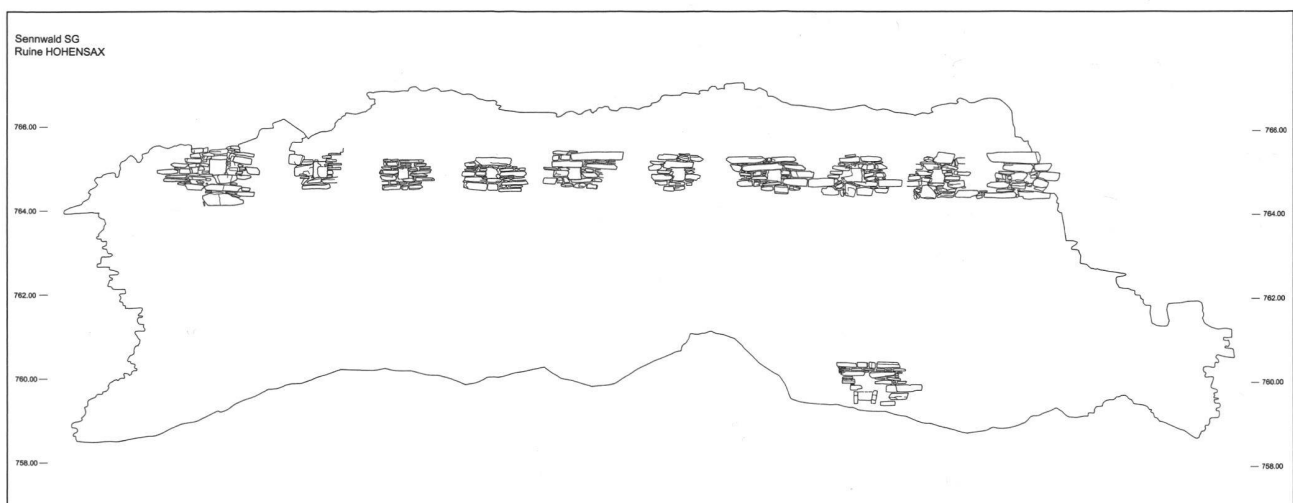
Es scheint ein Abwasserkanal zu sein, der in einen Wasserspeier mündet. Der Speier hatte wohl dafür zu sorgen, dass der mitgeführte Schmutz nicht vor der Schildmauer liegen blieb, sondern durch den gebündelten Wasserschwall über die Felskante in den Graben befördert wurde. Der Befund zeigt, dass auf der dahinterliegenden Seite der Schildmauer mit Wasser gearbeitet wurde. Vermutlich lag dort eine

26: Schildmauer. In der Abwicklung steingerecht eingezeichnet sind zehn Balkenlöcher einer Wehrlaube und die Mündung des Abwasserkanals, der unter der Mauer hindurchführt.
