Artikel: Die Bauuntersuchungen an Turm und Schildmauer der Ruine Hohensax, Sennwald SG, 2008

Autor: Obrecht, Jakob

Die Bauuntersuchung an Turm und Schildmauer der Ruine Hohensax, Sennwald SG, 2008

von Jakob Obrecht

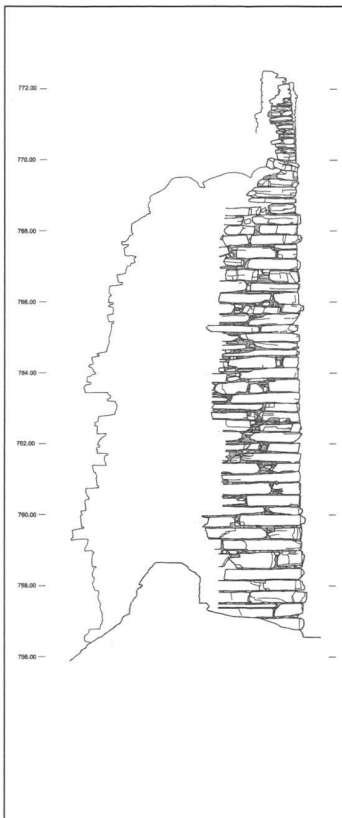
6: Turm, Mauer M1.

mauer M2 mit dem Hocheingang und die stützkeilartig daran ansetzenden Reste der Nordostmauer M1 und der Südwestmauer M3 (Abb. 6, 7 und 8). Die heutige Nord-ecke M4/M1 ist die Basis eines nie vollendeten Stützkeils aus den Jahren 1953/54.

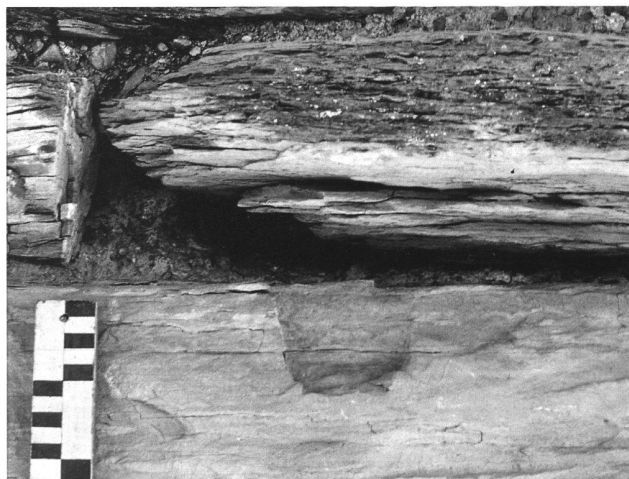
An einigen kaum abgewitterten Steinoberflächen im unteren Drittel der Mauer M2 sind noch deutliche Spuren der Steinbearbeitung zu erkennen. In der Ecke M1/M2 sind es Spitzeisen- oder Meisselspuren. Daneben gibt es die Hälfte einer Keiltasche, in die beim Aufbereiten eines Blockes der Spaltkeil eingesetzt wurde (Abb. 10). Ein einziges Steinmetzzeichen gibt es am Fusse der

10: Turm, Mauer M2. Hälfte einer Keiltasche. In sie wurde beim Spalten des Steinblocks der Spaltkeil eingesetzt.

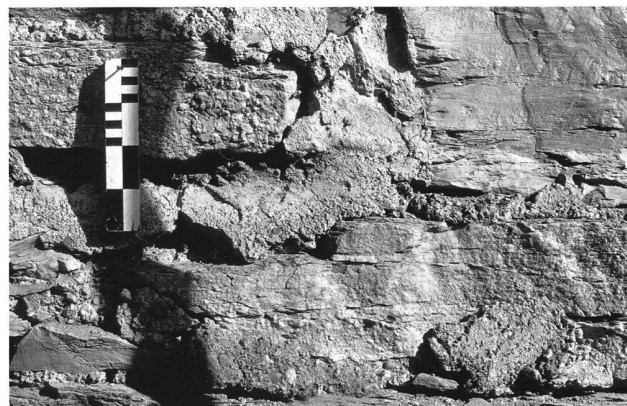
11: Turm, Mauer M2. Bauzeitliche Putzreste mit Abdruck einer Maurerkelle (Kote 759.80).

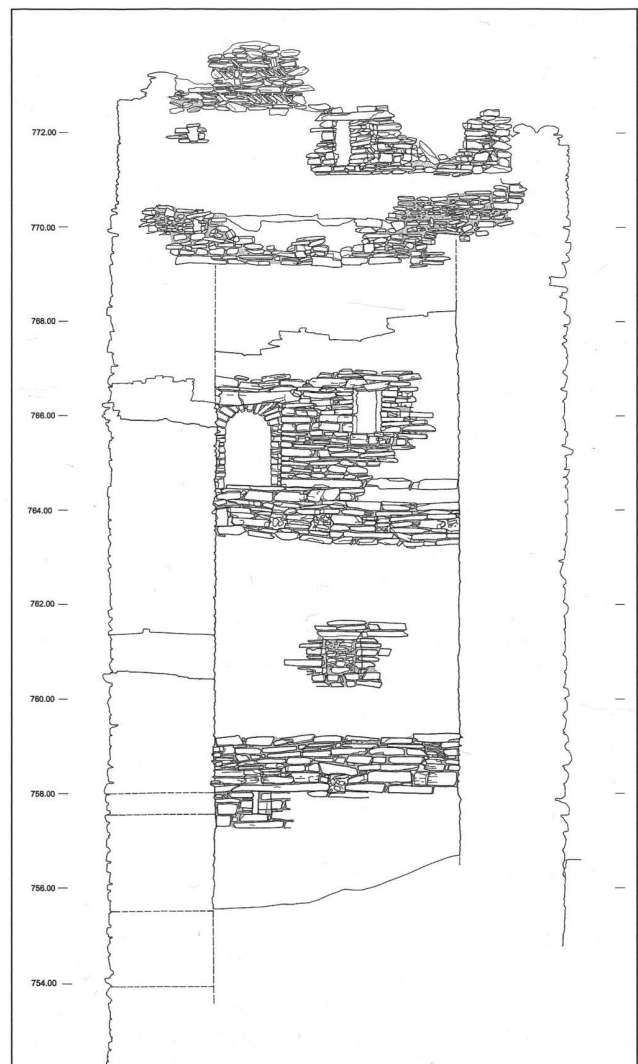
14: Turm, Mauer M2. Steingerechter Plan der Innenwand.

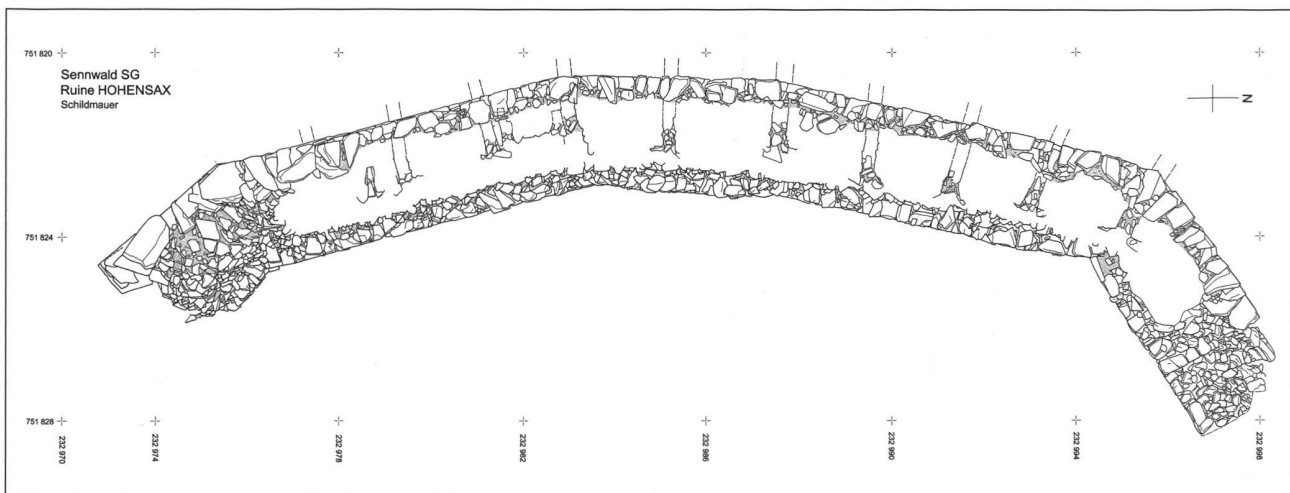
Auf der Aussenseite war der Mauermantel noch bis knapp unter die Abbruchkronen vollständig erhalten, auf der Innenseite hingegen stellenweise mehr als drei Meter hoch keilförmig ausgebrochen. Der Grund dafür sind Frostsprengungen, ausgelöst durch das Regen- und Schmelzwasser, das über Jahrhunderte zwischen Mauerkern und Mauermantel eindringen konnte. Das abgelöste Mauerwerk hatte hinter der Mauer einen grossen Schuttkegel angehäuft. Dieser wurde, soweit es für die einwandfreie Konservierung des Mauerwerks nötig war, mit dem Bagger abgetragen. Das weggeräumte Material bestand wie erwartet ausschliesslich aus Mauerschutt.

25: Schildmauer. Steingerechter Grundrissplan des 2008 oberflächlich freigelegten Abschnitts.
