Artikel: Die Bauuntersuchungen an Turm und Schildmauer der Ruine

Hohensax, Sennwald SG, 2008

Die Bauuntersuchung an Turm und Schildmauer der Ruine Hohensax, Sennwald SG, 2008

von Jakob Obrecht

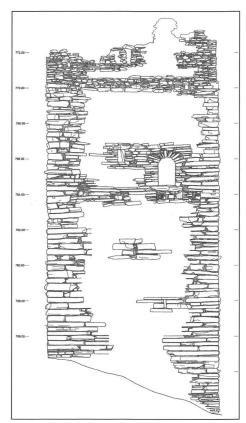
8: Turm, Mauer M3.

mauer M2 mit dem Hocheingang und die stützkeilartig daran ansetzenden Reste der Nordostmauer M1 und der Südwestmauer M3 (Abb. 6, 7 und 8). Die heutige Nordecke M4/M1 ist die Basis eines nie vollendeten Stützkeils aus den Jahren 1953/54.

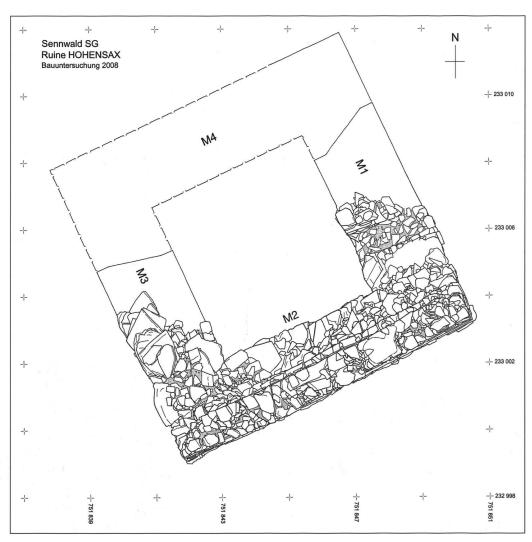
9: Turm. Steingerechter Grundrissplan.

Die Masse des Turmgrundrisses lassen sich ohne archäologische Ausgrabungen nicht genau bestimmen (Abb. 9). Basierend auf der Länge der vollständig erhaltenen 9,7 m breiten Mauer M2 und der Annahme, dass der Turm einen quadratischen Grundriss hatte, ist mit Aussenmassen von $9,7\times9,7$ m zu rechnen. Die am Fusse der Abrisskanten der Mauern M1 und M3 gemessenen Mauerstärken liegen bei 2,3 m. Am höchsten erhalten ist die Ecke M1/M2 mit knapp 22 m.

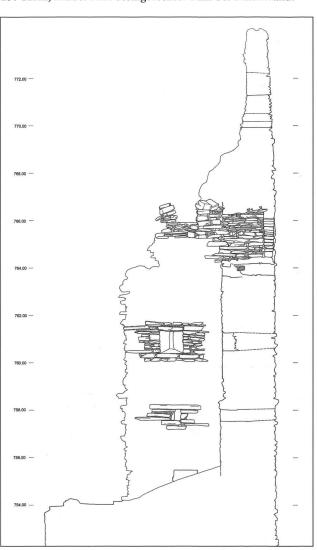
13: Turm, Mauer M1. Steingerechter Plan der Innenwand.

Am Fusse der Mauer M1 (Abb. 13, 14) existiert eine 1,0 m breite und 1,55 m hohe zugemauerte Öffnung 1.1.23 Es scheint eine provisorische Bauöffnung zu sein, durch die Baumaterialien ins Turminnere gebracht werden konnten.²⁴ Ein bodenebener Zugang hatte während der Bauzeit sicher grosse Vorteile. So konnte das Turm-

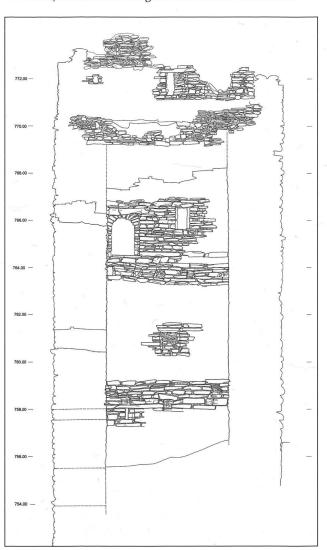
14: Turm, Mauer M2. Steingerechter Plan der Innenwand.

Unterhalb des Mauerabsatzes liegen in den Mauern M1 und M2, nahe der Ecke M1/M2, zwei kleine hochrechteckige Maueröffnungen. Es sind vermutlich Belüftungskanäle, die frische Luft ins Turminnere lassen sollten. Die Öffnung 1.2 in der Mauer M1 misst innen 25×46 cm, aussen 8×42 cm; die Öffnung 2.1 in der Mauer M2 innen 40×48 cm, aussen 12×48 cm.

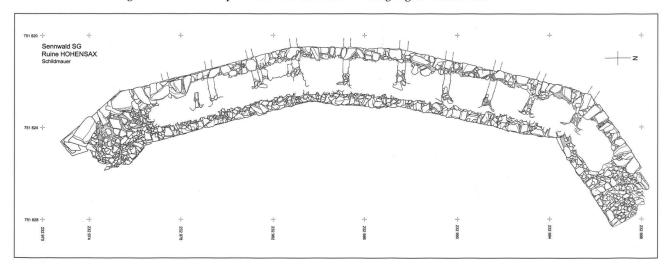
25: Schildmauer. Steingerechter Grundrissplan des 2008 oberflächlich freigelegten Abschnitts.

Die Schildmauer verläuft mindestens fünffach abgewinkelt etwas zurückgesetzt hinter dem Steilabbruch zum Graben. Sie ist im Mittel 2,5 m dick und stösst auf der Nordseite an den Turm an. Auf der Südseite endete sie vermutlich mit einem senkrechten Abschluss am Ende des Felskopfs (Abb. 25). Ursprünglich betrug ihre Höhe wohl zwischen 12 und 15 m.

Auf der Aussenseite war der Mauermantel noch bis knapp unter die Abbruchkrone vollständig erhalten, auf der Innenseite hingegen stellenweise mehr als drei Meter hoch keilförmig ausgebrochen. Der Grund dafür sind Frostsprengungen, ausgelöst durch das Regen- und Schmelzwasser, das über Jahrhunderte zwischen Mauerkern und Mauermantel eindringen konnte. Das abgelöste Mauerwerk hatte hinter der Mauer einen grossen Schuttkegel angehäuft. Dieser wurde, soweit es für die einwandfreie Konservierung des Mauerwerks nötig war, mit dem Bagger abgetragen. Das weggeräumte Material bestand wie erwartet ausschliesslich aus Mauerschutt.

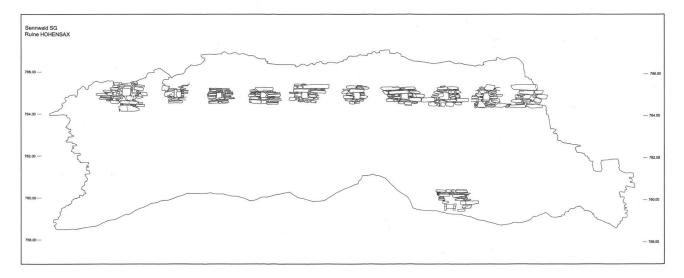
Es scheint ein Abwasserkanal zu sein, der in einen Wasserspeier mündet. Der Speier hatte wohl dafür zu sorgen, dass der mitgeführte Schmutz nicht vor der Schildmauer liegenblieb, sondern durch den gebündelten Wasserschwall über die Felskante in den Graben befördert wurde. Der Befund zeigt, dass auf der dahinterliegenden Seite der Schildmauer mit Wasser gearbeitet wurde. Vermutlich lag dort eine

26: Schildmauer. In der Abwicklung steingerecht eingezeichnet sind zehn Balkenlöcher einer Wehrlaube und die Mündung des Abwasserkanals, der unter der Mauer hindurchführt.
