Die Bauuntersuchung an Turm und Schildmauer der Ruine Hohensax, Sennwald SG, 2008

von Jakob Obrecht

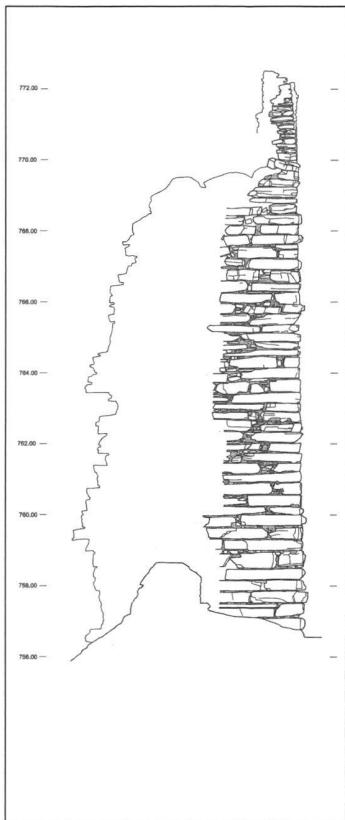
6: Turm, Mauer M1.

mauer M2 mit dem Hocheingang und die stützkeilartig daran ansetzenden Reste der Nordostmauer M1 und der Südwestmauer M3 (Abb. 6, 7 und 8). Die heutige Nordancke M4/M1 ist die Basis eines nie vollendeten Stützkeils aus den Jahren 1953/54.

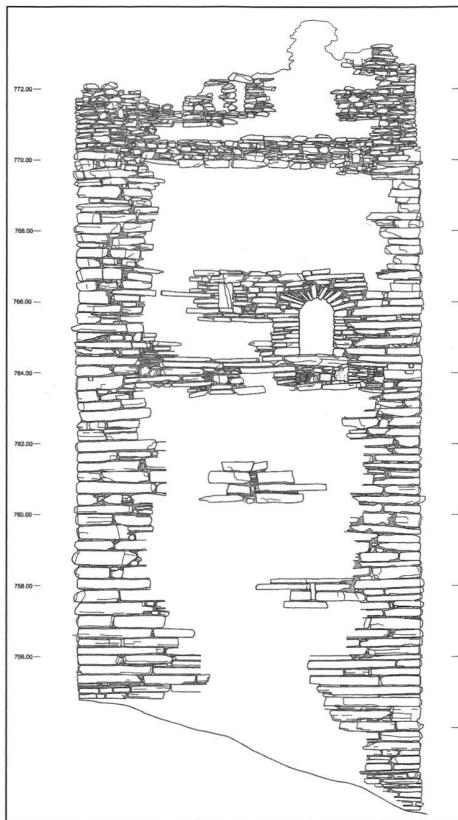
7: Turm, Mauer M2.

der nachträglichen Aufstockung des Turms. Auf der Aussenseite der Mauer M2 waren das Mauerwerk stark ausgewaschen und die Steinoberflächen massiv erodiert (Abb. 4). Im megalithischen Teil des Turmes besteht das Problem verstärkt bei den brandgeschädigten Steinen in der Fassade der Mauer M3 und im Eckverband M2/M3.

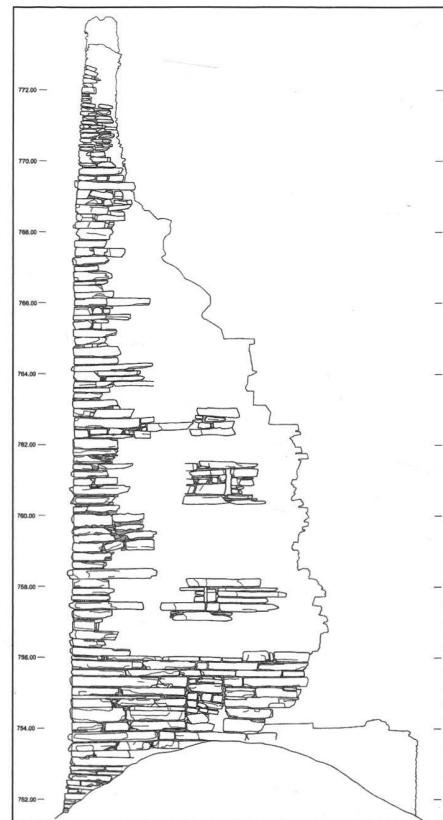
8: Turm, Mauer M3.

Die Fassade der Mauer M3 ist stellenweise ausgeflickt. Es scheint, dass damit grösste Brandschäden am Mauerwerk behoben wurden. Möglicher Zeitpunkt für die Reparatur ist der Zeitraum zwischen 1315 und 1446 oder ein undokumentierter Konservierungsversuch im

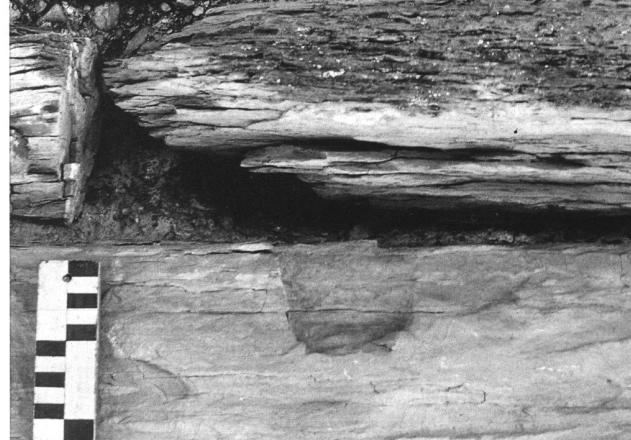
10: Turm, Mauer M2. Hälfte einer Keiltasche. In sie wurde beim Spalten des Steinblocks der Spaltkeil eingesetzt.

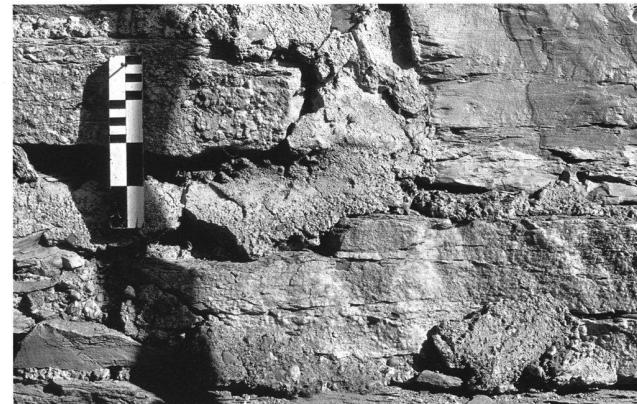
11: Turm, Mauer M2. Bauzeitliche Putzreste mit Abdruck einer Maurerkelle (Kote 759.80).

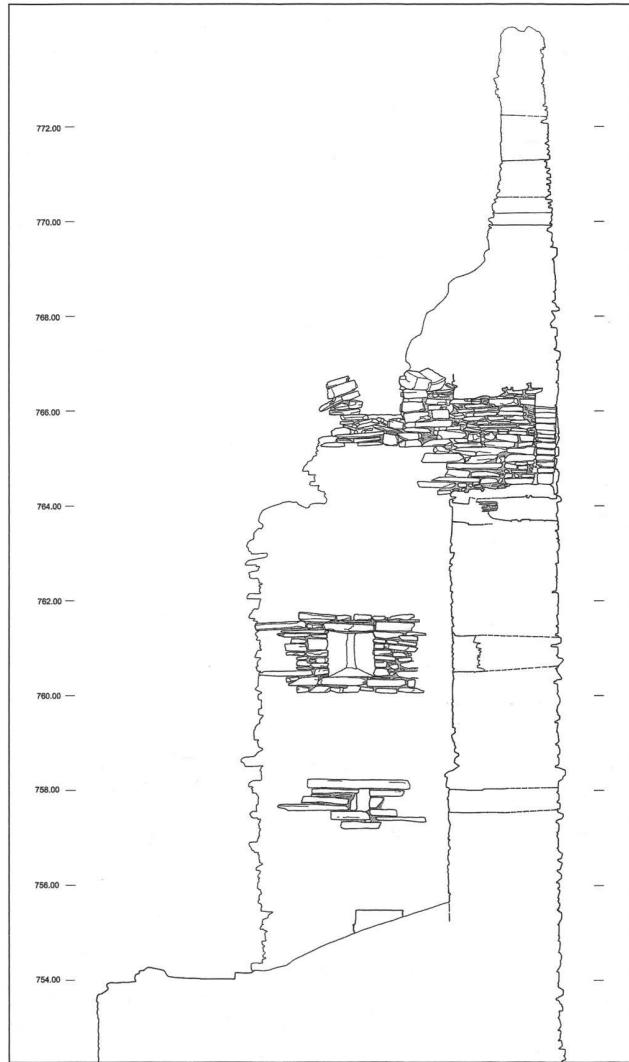
13: Turm, Mauer M1. Steingerechter Plan der Innenwand.

Am Fusse der Mauer M1 (Abb. 13, 14) existiert eine 1,0 m breite und 1,55 m hohe zugemauerte Öffnung 1.1.²³ Es scheint eine provisorische Bauöffnung zu sein, durch die Baumaterialien ins Turminnere gebracht werden konnten.²⁴ Ein bodenebener Zugang hatte während der Bauzeit sicher grosse Vorteile. So konnte das Turm-

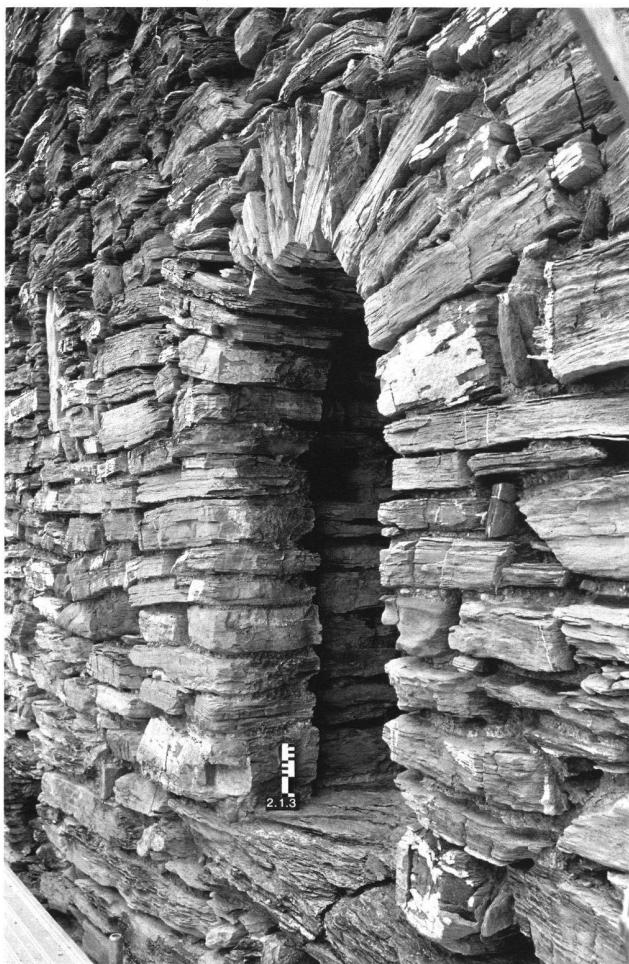
Das erste Obergeschoss betrat man über den Hocheingang (Abb. 18). Dieser liegt in der dem Feind abgewandten Mauer M2 des Turmes. Die mit einem Bogen überwölbte Öffnung ist knapp 1,0 m breit und misst von der Schwelle bis zum ursprünglichen Scheitelpunkt des Bogens 1,6 m. Die genaue Form des Bogens lässt sich nicht mehr bestimmen, weil in seinem Scheitel die Steine um rund 10 cm abgesackt sind. Die Richtung der beiden Bogenansätze deutet darauf hin, dass es ein schwacher Spitzbogen war. Dahinter erweitert sich der Durchgang zuerst um die Masse des Türanschlages auf 1,2 m. Im Turminnern ist sie 1,35 m breit. Die von aussen gesehen

18: Turm, Mauer M2, Hocheingang. In der Leibung hinter dem Türanschlag ist die quadratische Mündung des Sperrbalkenkanals zu erkennen, von OSO.

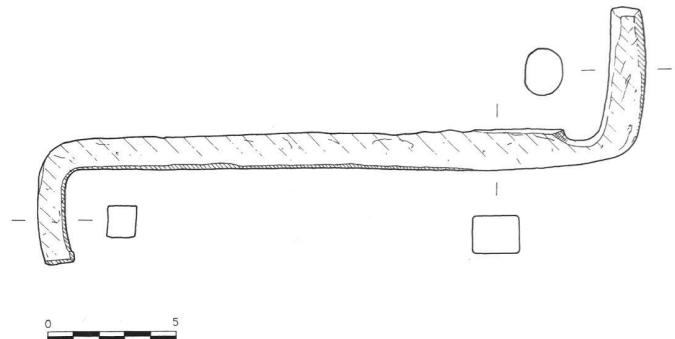
19: Turm, Hocheingang. Türangel (?), die bei Arbeitsbeginn auf der Schwelle des Hocheingangs lag.

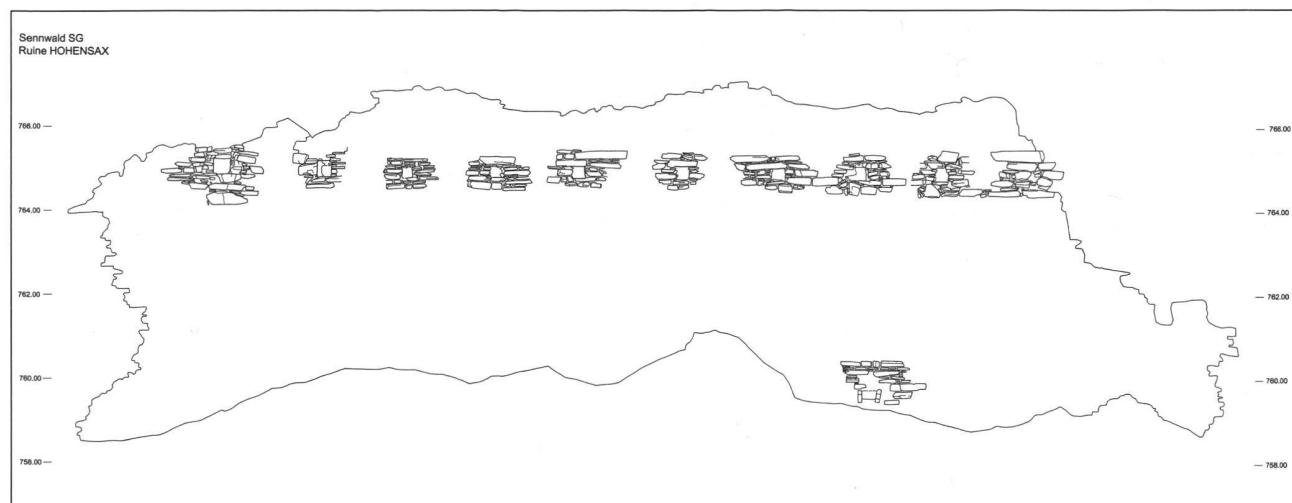
Es scheint ein Abwasserkanal zu sein, der in einen Wasserspeier mündet. Der Speier hatte wohl dafür zu sorgen, dass der mitgeführte Schmutz nicht vor der Schildmauer liegenblieb, sondern durch den gebündelten Wasserschwall über die Felskante in den Graben befördert wurde. Der Befund zeigt, dass auf der dahinterliegenden Seite der Schildmauer mit Wasser gearbeitet wurde. Vermutlich lag dort eine

26: Schildmauer. In der Abwicklung steingerecht eingezeichnet sind zehn Balkenlöcher einer Wehrlaube und die Mündung des Abwasserkanals, der unter der Mauer hindurchführt.
