Wildhaus-Alt St. Johann SG, Burgruine Wildenburg

Bauliche Sanierung des Hauptturmes und Neuerschliessung der Ruine 2012/13

von Jakob Obrecht

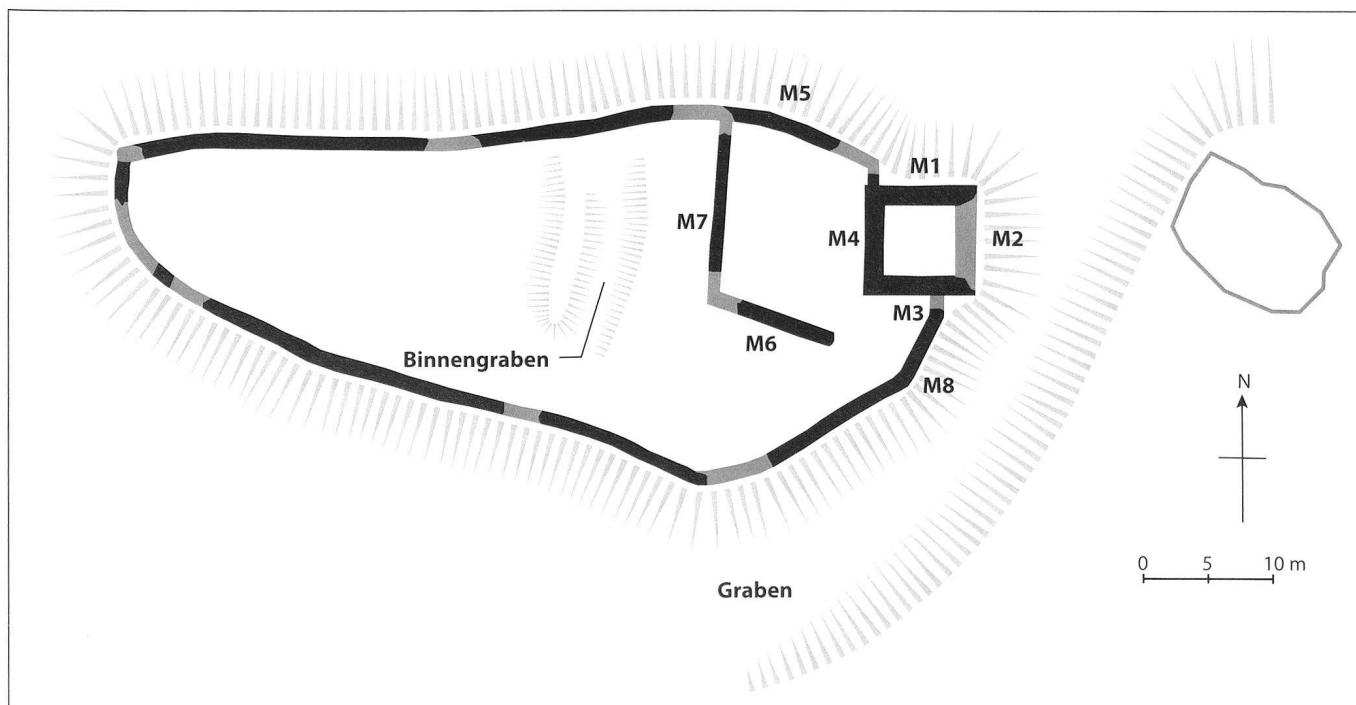
1: Wildhaus-Alt St. Johann SG, Wildenburg. Schematischer Grundrissplan der Burganlage.

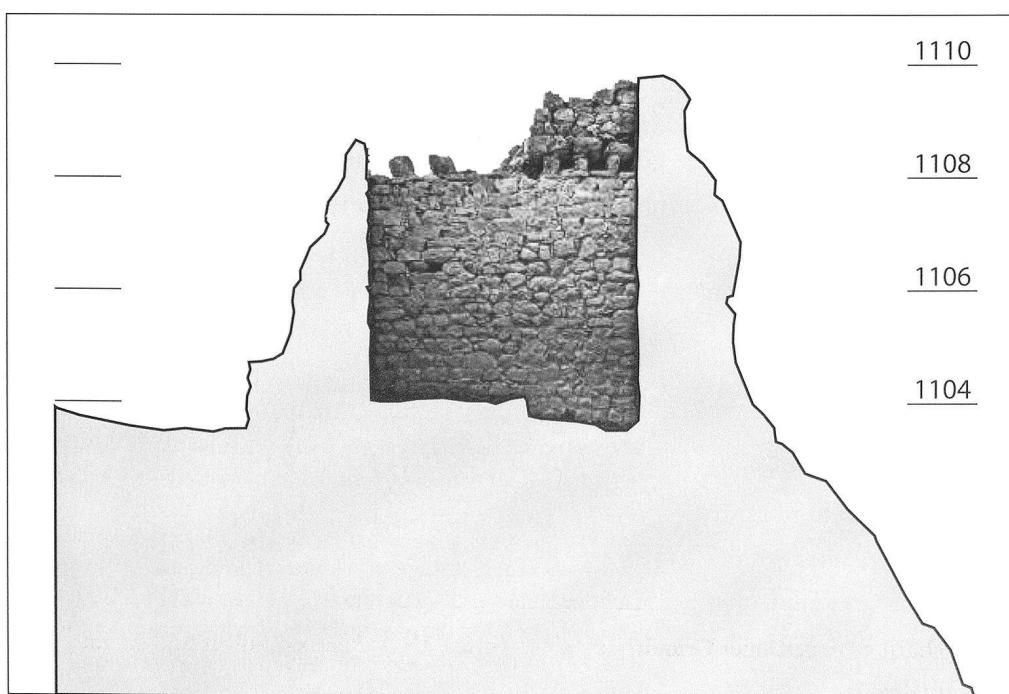
6: Wildhaus-Alt St. Johann SG, Wildenburg. Auf den Scan-aufnahmen des Turmes basierender S–N-Schnitt durch den Turm. Das Foto der westlichen Innenwand mit den teilweise erhaltenen Balkenlöchern des Bodens über dem Erdgeschoss ist massstabgetreu in den Plan eingefügt.

Abgesehen vom Fenster gab es in der gegenüber liegenden Westwand M3 noch acht mehr oder weniger gut erhaltene Balkenlöcher (siehe Abb. 6). Darin steckten ehemals die Tragbalken des Bodens des 1. Obergeschosses. Die Balken waren rund 5,6 m lang und hatten Querschnitte von 30 bis 40 cm Breite und ca. 30 cm Höhe. Verlegt und direkt eingemauert wurden sie, als man beim Bau die für das Erdgeschoss vorgesehene Turmhöhe erreicht hatte.

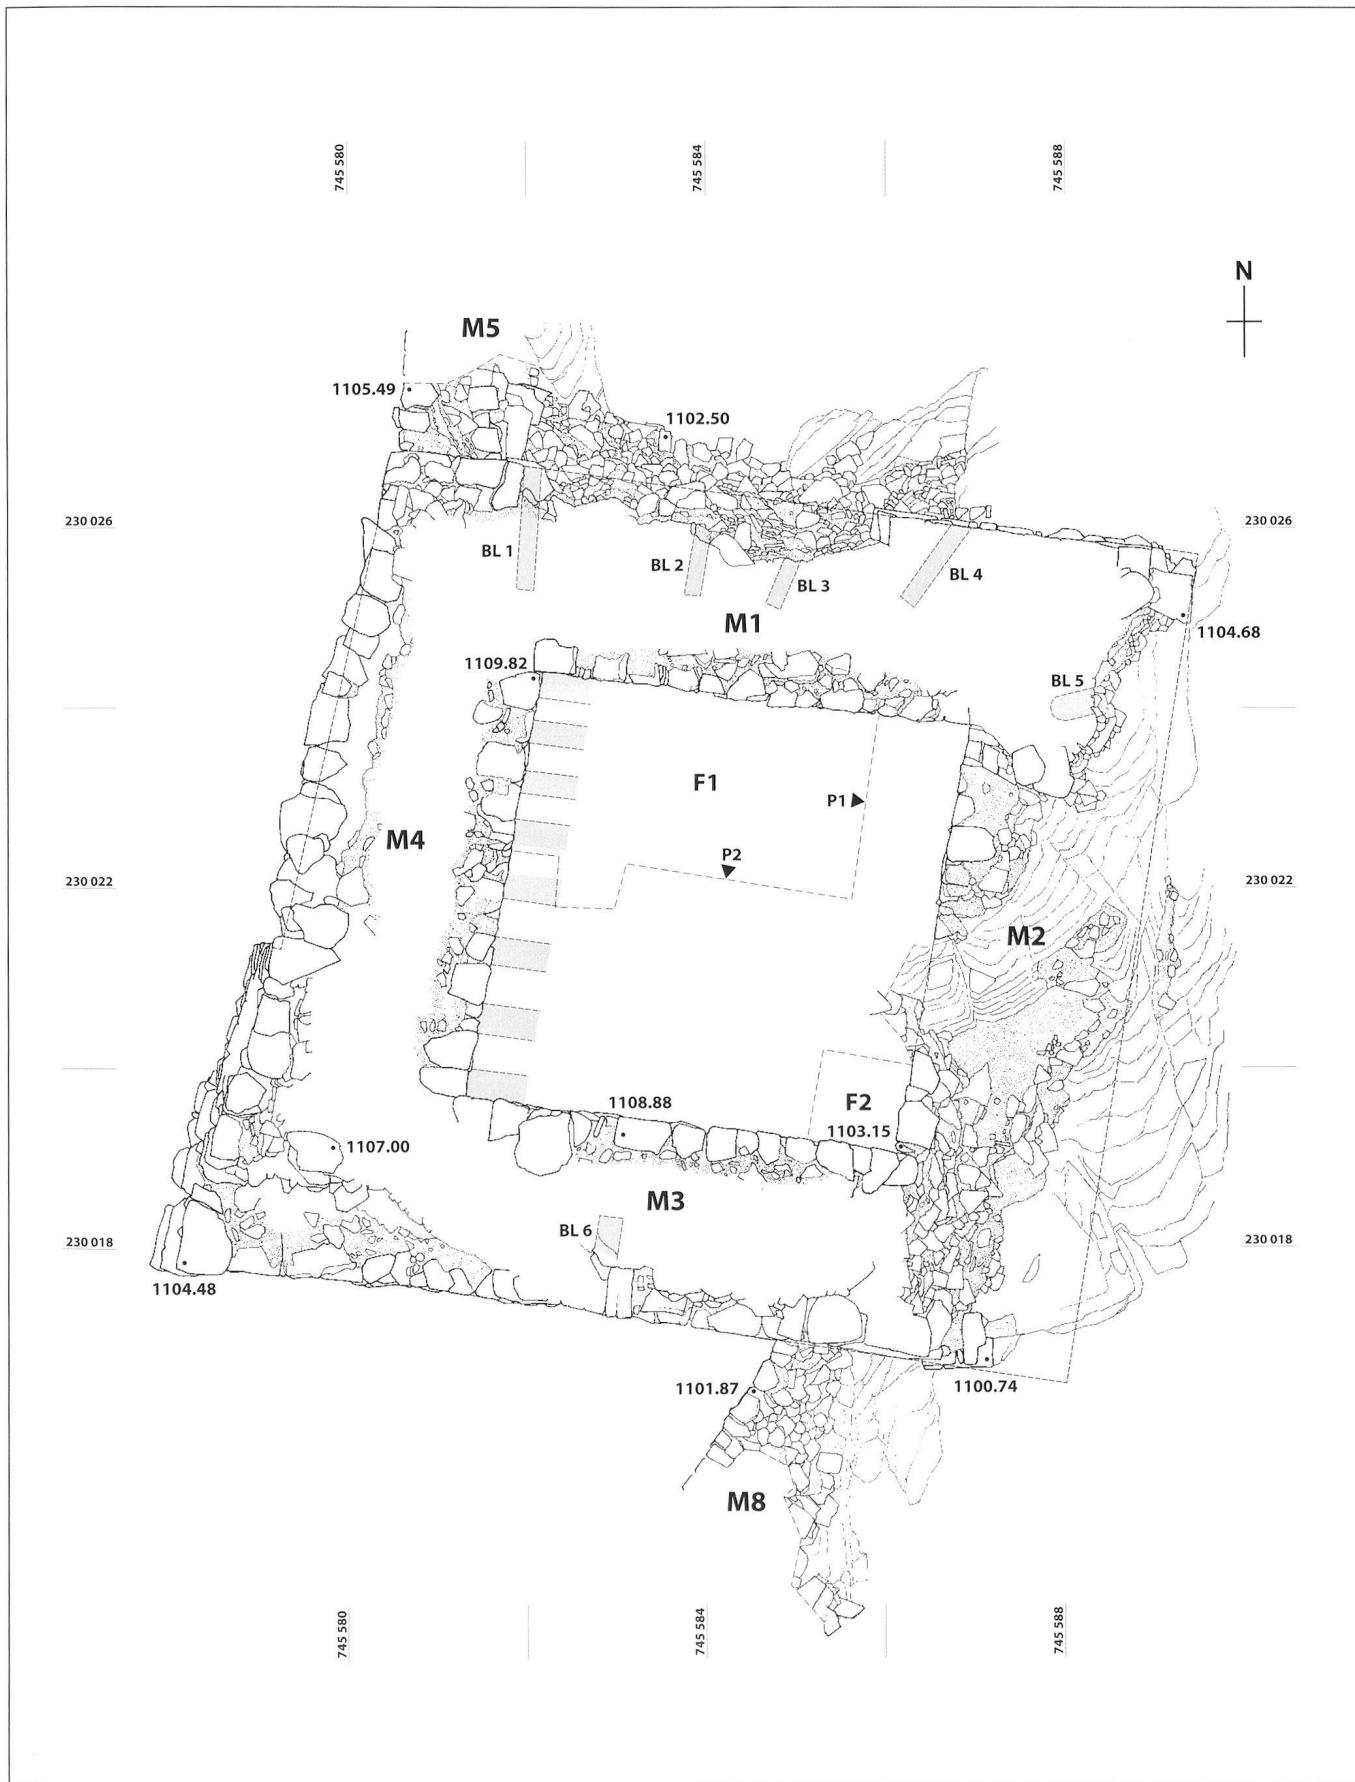
7: Wildhaus-Alt St. Johann SG, Wildenburg. Steingerechter Grundrissplan des Turms. Darin hervorgehoben sind die im Mauerwerk vorgefundenen Balkennegative.

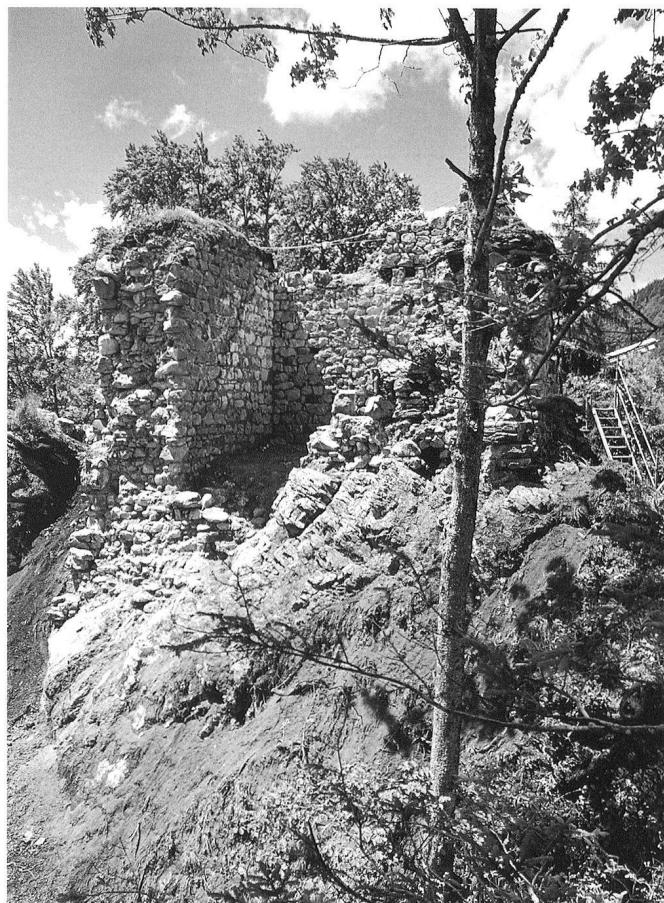
13: Wildhaus-Alt St. Johann SG, Wildenburg. Blick in das vom Schutt befreite Turminnere. Die helle keilförmige Fläche auf der Innenseite der Südmauer M3 zeigt die Form des abgetragenen Schuttkegels im Turminnern an, von Nordosten.

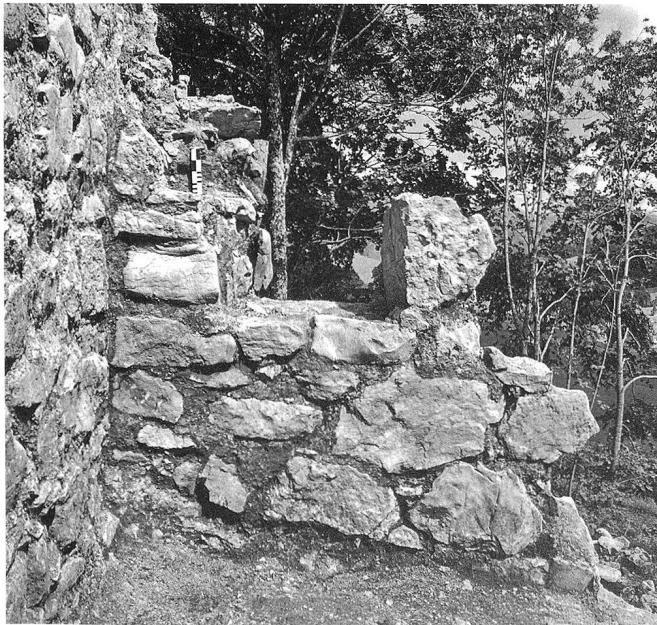
Von Türen und Fenstern, aber auch von der Inneneinrichtung des Turmes, ist kaum etwas vorhanden geblieben. Einzig im letzten erhaltenen Teil des Innenmantels der Ostwand M2 waren noch Ansätze einer Bank und Reste der Laibungen eines Schartenfensters erhalten (Abb. 15). Innen hatte das Fenster ursprünglich eine lichte Weite von 70 cm. Außen betrug sie auf Grund des V-förmigen horizontalen Querschnitts wohl gerade noch rund 20 cm. Die ehemalige Höhe des Fensters lässt sich anhand einer Fotografie, die vor dem Jahr 1911 aufgenommen worden sein muss, abschätzen (Abb. 18). Das

15: Wildhaus-Alt St. Johann SG, Wildenburg. Turm, Mauer M2. Reste des Fensters, das direkt neben der inneren Ecke M1/M2 liegt, von Westen.

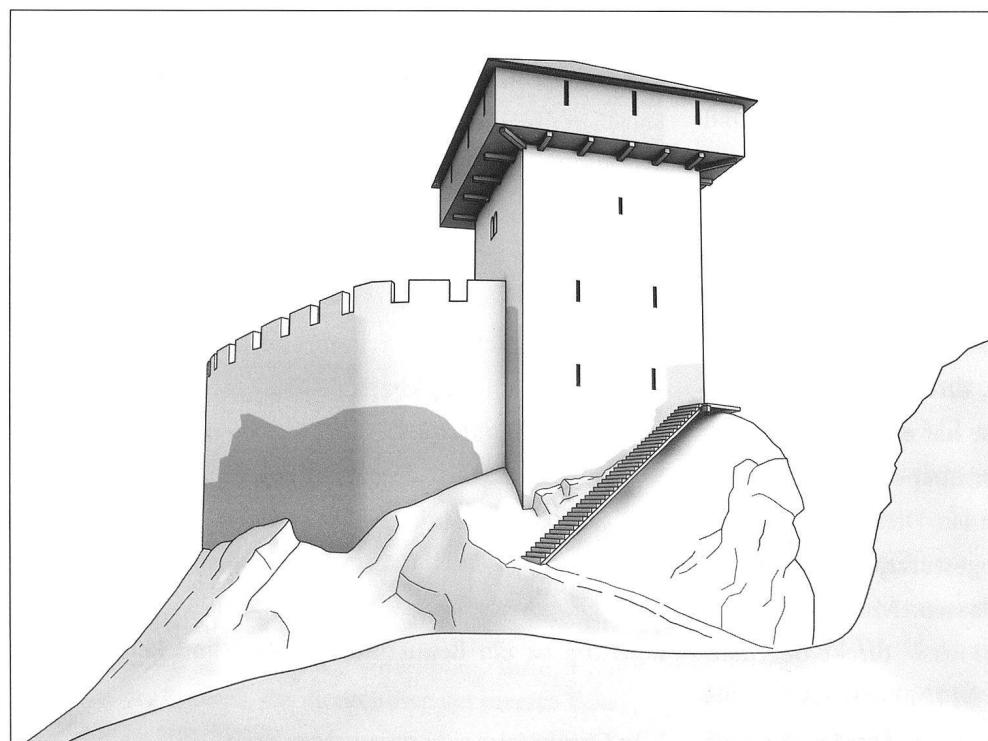
16: Wildhaus-Alt St. Johann SG, Wildenburg. Rekonstruktionsversuch des Turms und der daran anstossenden südlichen Ringmauer M8, Blick von Südosten. Die erhaltenen Mauerteile sind dunkler eingefärbt.

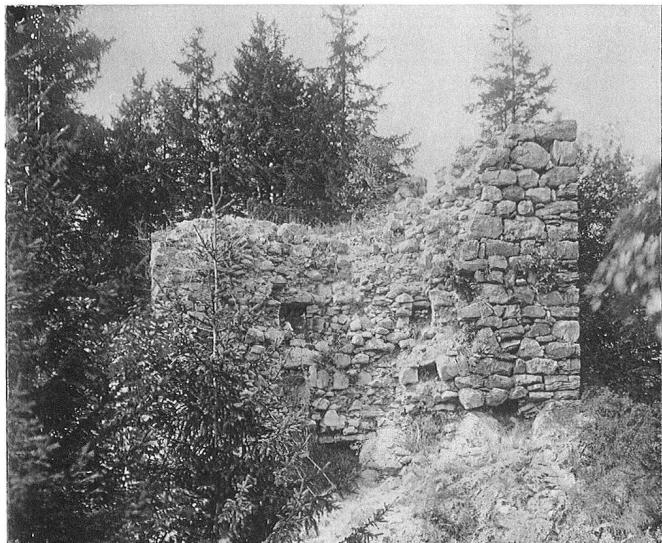
Fenster ist darauf deutlich zu erkennen. Es ist etwas höher als breit und dürfte deshalb eine lichte Höhe von etwas mehr als einem Meter aufgewiesen haben. Auf gleicher Höhe ist auf dem Bild noch eine zweite Fensteröffnung zu sehen. Sie liegt neben der Innenecke M2/M3 und hat etwa die gleichen Masse. Von ihrer Grösse und ihrem Horizontalquerschnitt her waren beide Öffnungen keine Schiessscharten, sondern Lichtschlitze. In erster Linie dienten sie aber vermutlich dazu, das Erdgeschoss zu belüften.

18: Wildhaus-Alt St. Johann SG, Wildenburg. Turm, Mauer M2, Fotoausschnitt. Aufrecht stehende Reste der Ostmauer des Turmes mit den zwei gut erkennbaren Fensteröffnungen. Einige Jahre vor deren Einsturz in den 1920er Jahren, von Osten.
