# Schänis SG, Burgruine Niederwindegg

Bericht über die bauarchäologische Untersuchung und die Konservierung der Ruine 2020

von Jakob Obrecht

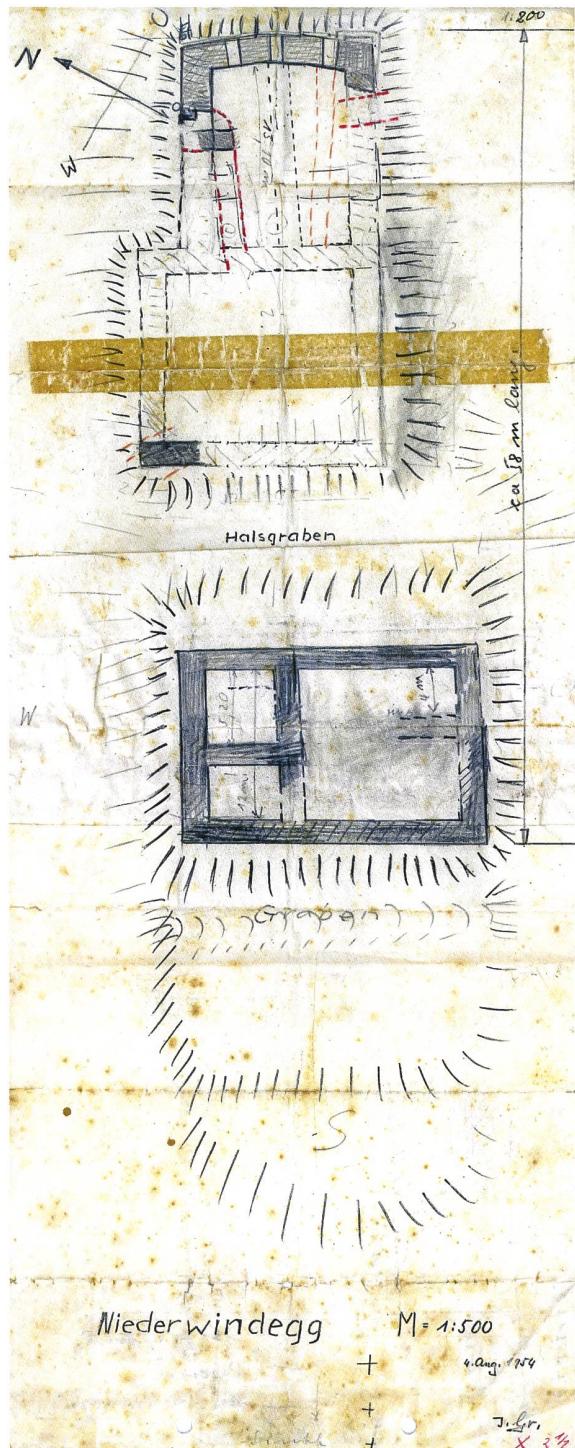
1: Schänis SG, Ruine Niederwindegg. Grundrisskizze der Anlagen Windegg 1 (unten) und Windegg 2. Darin eingezeichnet ist der Verlauf der Sondierschnitte und heute nicht mehr sichtbarer Mauerzüge. Aufnahme von Jakob Grüninger aus dem Jahr 1954.

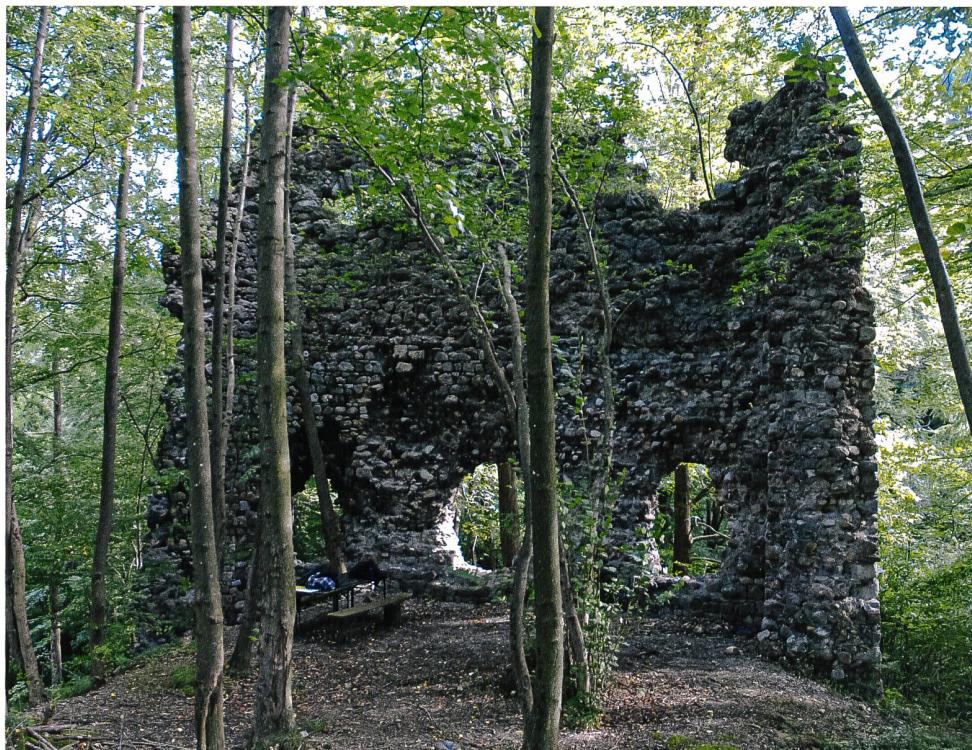
2: Schänis SG, Ruine Niederwindegg, 2020. Mauern des im Bericht als Windegg 2 bezeichneten Gebäudekomplexes vor dem Roden der gesamten Burgenlage im Winter 2016/17. Aufnahme aus dem Jahr 2012, von Südwesten.

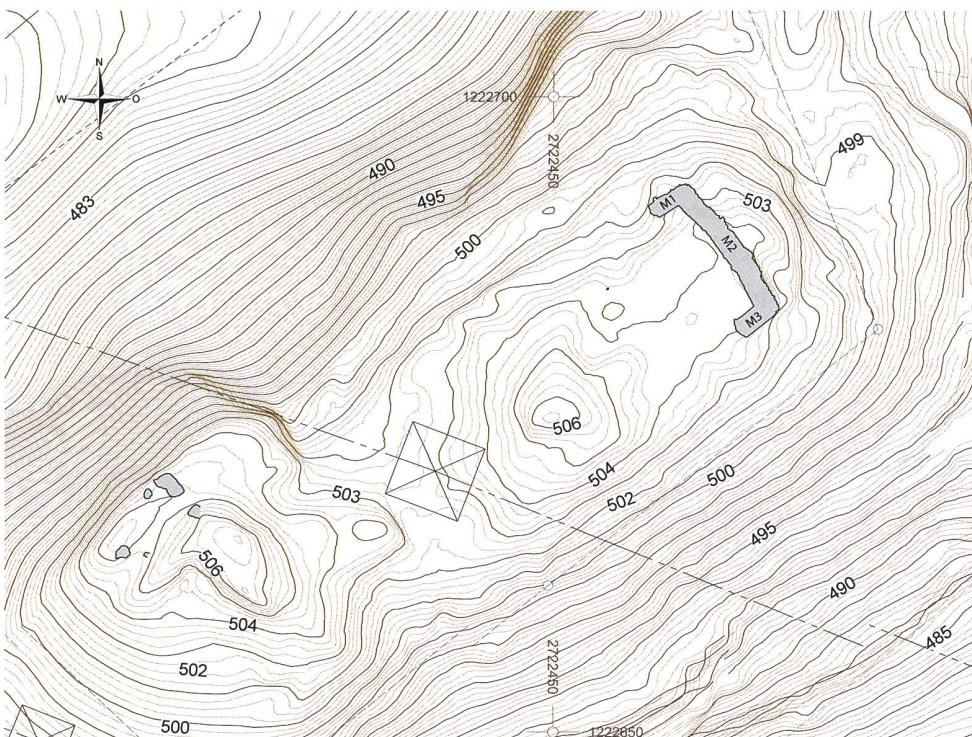
3: Schänis SG, Ruine Niederwindegg, 2020. Ausschnitt aus dem topografischen Plan der Burganlage. Links unten, grau unterlegt, die Mauerreste der Anlage Windegg 1. Der Graben zwischen Windegg 1 und Windegg 2 und derjenige nordöstlich vor dem U-förmigen Mauerzug der Anlage Windegg 2 zeichnen sich im Verlauf der Höhenkurven deutlich ab. Oben rechts der zweifach abgewinkelte Mauerzug von Windegg 2. Das Quadrat im Burggraben markiert den Stromleitungsmast.

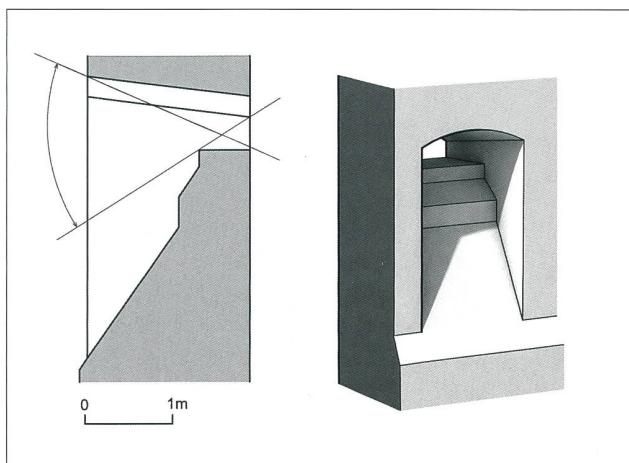
7: Schänis SG, Ruine Niederwindegg, 2020. Mauer M2. Rekonstruktion der in ihrer Form beispiellos dastehenden Schiesscharten 4 und 5. Im Schnitt (Bild links) ist zusätzlich der maximal mögliche Schusswinkel eingezeichnet. Die Zeichnung basiert auf den Massen der Fassadenpläne und der Fotodokumentation.

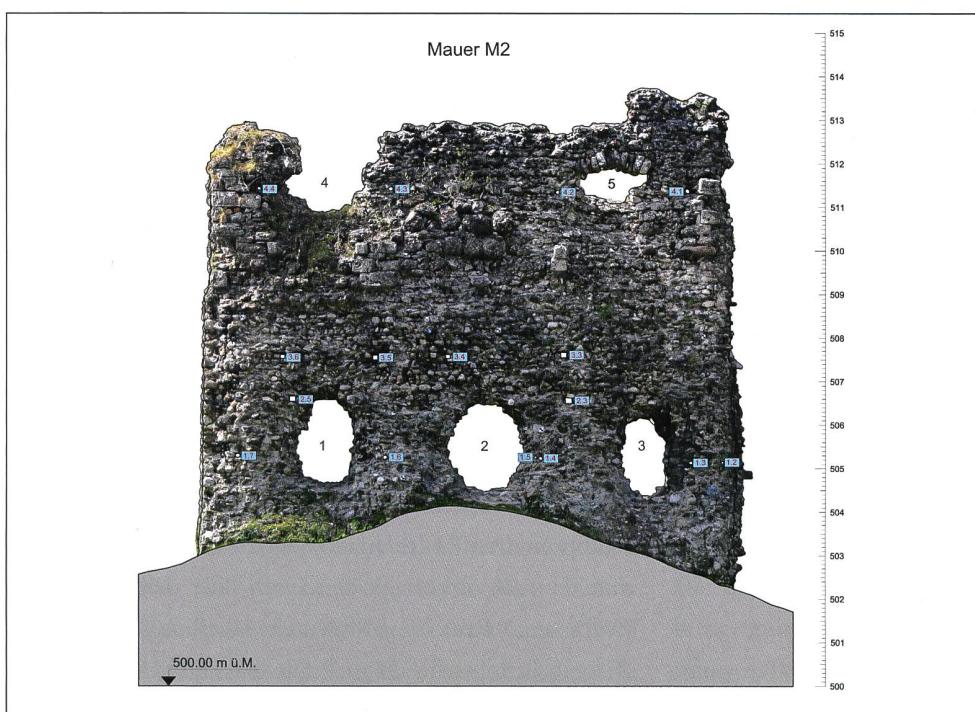
8: Schänis SG, Ruine Niederwindegg, 2020. Plan der Aussenfassade der Mauer M2. Darin eingetragen sind die Nummern der Maueröffnungen und der Gerüsthebellöcher.

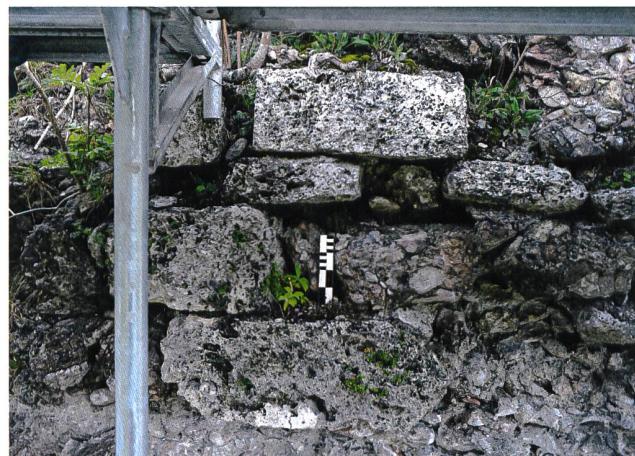
12: Schänis SG, Ruine Niederwindegg, 2020. Mauer M2. Mauerpartie in der Aussenfassade mit Einlagen aus nicht bossierten Tuffsteinquadern anschliessend an die nordwestliche Leibung der Öffnung 4, von Nordosten.

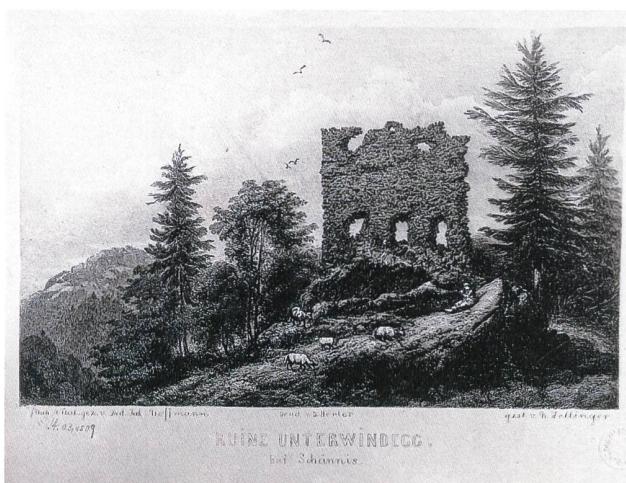
15: Schänis SG, Ruine Niederwindegg. Stich der Ruine Niederwindegg, gezeichnet von Jakob Hoffmann (1815–1884), gestochen von H. Zollinger (1821–1891). Der Stichbogen über der Öffnung 4 in der Mauer M2 ist bereits teilweise eingestürzt. Die Funktion der Öffnung in der Mitte der Mauerkrone ist nicht bekannt.

überwölbt (Abb. 14). Der Bogen über der Öffnung 4 ist längst eingestürzt (Abb. 15). Nur in der nordwestlichen Leibung ist sein Ansatz teilweise noch vorhanden.

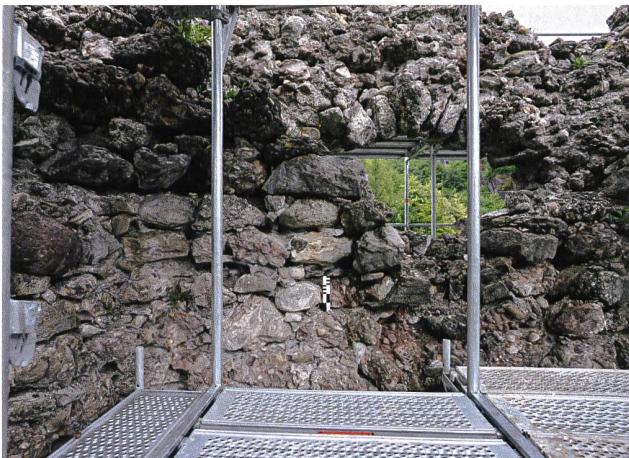
Die im Kapitel 1.2 zitierten historischen Quellen und die bauarchäologischen Befunde von 2020 widersprechen sich nicht. So sind beispielsweise die Nagelfluh und die Veruccano-Steine im Obergeschoss natürlich rot gefärbt und nicht brandgerötet (Abb. 20). Wäre das Gebäude ausgebrannt, müssten die Oberflächen der daneben verbauten kalkhaltigen Steine ebenfalls rot verfärbt sein – was aber nicht der Fall ist.

20: Schänis SG, Ruine Niederwindegg, 2020. Mauer M2. Der Mauerinnenmantel im Bereich der Öffnung 5 besteht mehrheitlich aus roter Nagelfluh, von Südwesten. Der rote Stein am linken Bildrand ist ein Geröll aus Verrucano-Gestein.
