## Schänis SG, Burgruine Niederwindegg

Bericht über die bauarchäologische Untersuchung und die Konservierung der Ruine 2020

von Jakob Obrecht

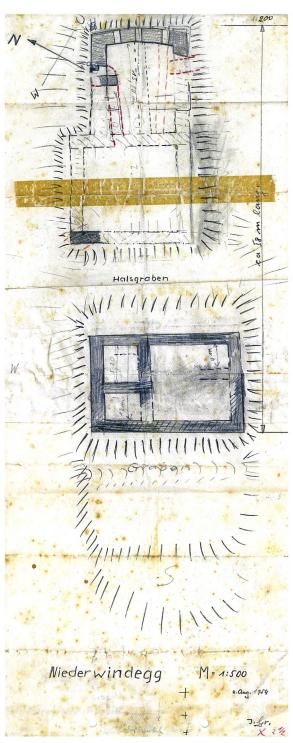
1: Schänis SG, Ruine Niederwindegg. Grundrissskizze der Anlagen Windegg 1 (unten) und Windegg 2. Darin eingezeichnet ist der Verlauf der Sondierschnitte und heute nicht mehr sichtbarer Mauerzüge. Aufnahme von Jakob Grüninger aus dem Jahr 1954.

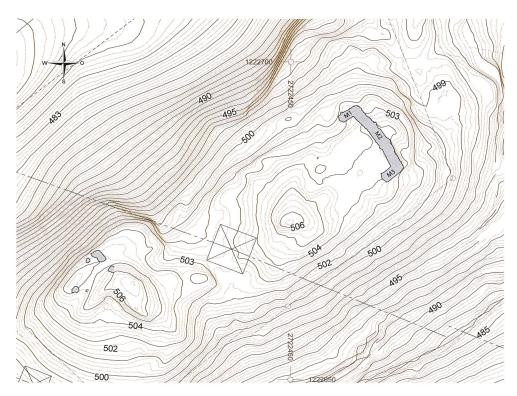
3: Schänis SG, Ruine Niederwindegg, 2020. Ausschnitt aus dem topografischen Plan der Burganlage. Links unten, grau unterlegt, die Mauerreste der Anlage Windegg 1. Der Graben zwischen Windegg 1 und Windegg 2 und derjenige nordöstlich vor dem U-förmigen Mauerzug der Anlage Windegg 2 zeichnen sich im Verlauf der Höhenkurven deutlich ab. Oben rechts der zweifach abgewinkelte Mauerzug von Windegg 2. Das Quadrat im Burggraben markiert den Stromleitungsmast.
