Artikel: Gesichert für die Zukunft : die Sanierung der Ruine Farnsburg 2019-2023

Autor: Reding, Christoph / Güntert, Gabriela / Diemand, Caroline

1. Einführung (Christoph Reding)

2. Das Sanierungsprojekt der Farnsburg 2019–2023 (Christoph Reding)

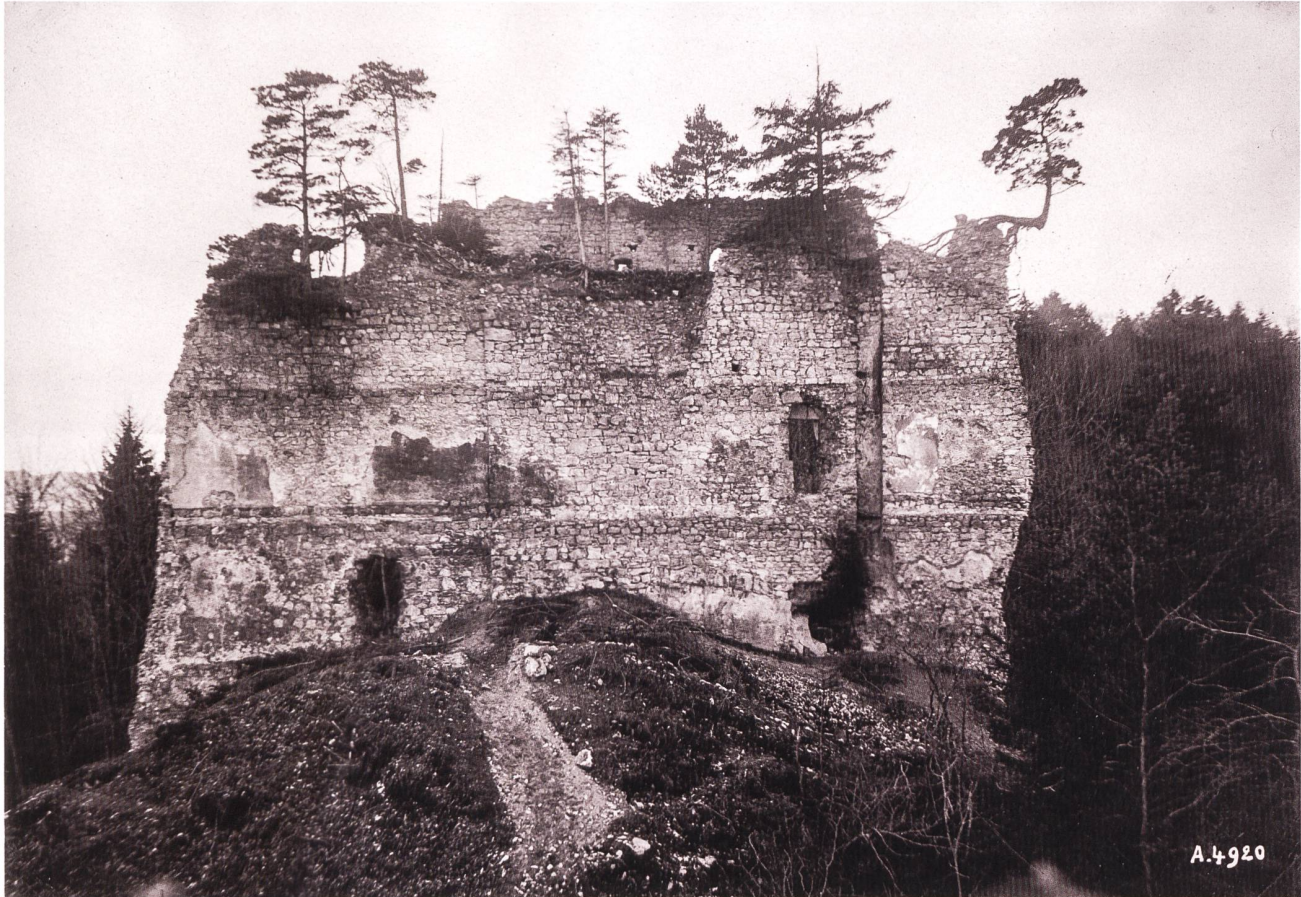
15: Das perfekte Ruinenerlebnis! Die noch unrestaurierte Schildmauer um 1929 von Norden – heute aber wäre das eindrucksvolle Bauwerk in diesem Zustand für die Besuchenden ein juristisch nicht tolerierbares Sicherheitsrisiko.

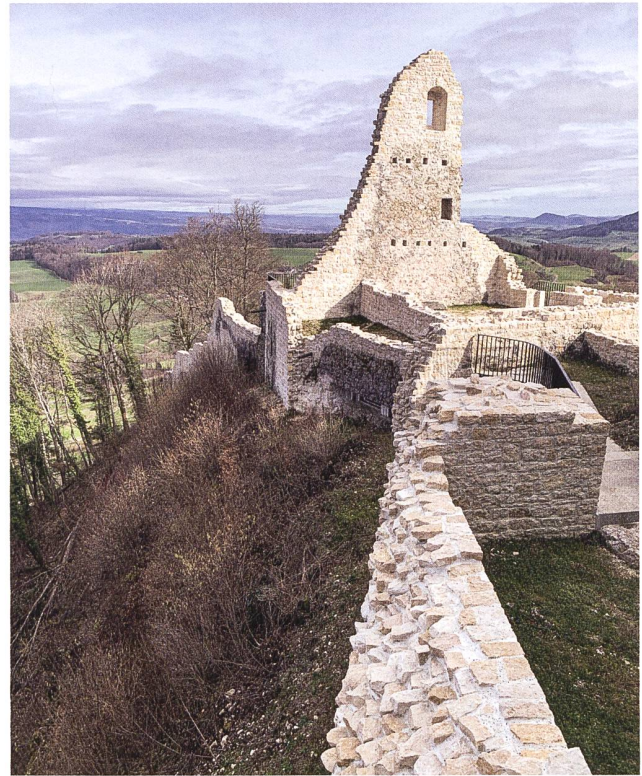
Ganz besonders – bis hin quasi zu einer optischen Täuschung – wurde mit dieser Wahrnehmung an der westlichen Kante der Oberburg (im Bereich der einstigen Mauer M86) gespielt. Offenbar war dort nach der Auffassung der Burg viel Substanz verlorengegangen. Der Einbau des Artilleriebeobachtungspostens unterstützte die Ausbildung dieser Fehlstelle noch mehr. In den 1950er-Jahren wurde wohl aus reiner Zweckmässigkeit die westliche Wand des Palas (M45) im archäologischen Befund nicht korrekt als stark gebogene Mauer ausgebildet, ebenso der Abschluss von der Ringmauer M72 gerundet hergerichtet. Um hier den Eindruck eines in den Westabhang verloren gegangenen Teils der Oberburg besser wahrnehmbar zu machen, wurden alle an die Fehlstelle anschliessenden Mauern im Abbruch mit auskragenden Mauersteinen ausgebildet. Die gesamte Mauerkrone der westlichen Mauer des Palas (M44 und M45) wurde in der Aufsicht formwild und mit den nach Westen auskragenden Mauersteinen ausgeformt, so dass die runde Ausbildung von Mauer M45 im Sichtfeld der Besuchenden heute gar nicht mehr wahrnehmbar ist (Abb. 16).

16: Für eine bessere Wahrnehmung des Befundes: Im Zuge der Sanierung neu ausgebildete Mauerzüge sollen den Ausbruch im Grundriss an der westlichen Flanke der Oberburg stärker betonen.

gebäudes (M60) die Maueranschlüsse erhöht und an den «Mauerzacken» hochgeführt worden (Abb. 16, Titelbild). Beim Palas wurden alle Grundmauern (M21, M38 und M44/M45) neu übermauert, um in der Aufsicht die Schildmauer wieder Teil dieses einst mächtigen Baukörpers werden zu lassen. Seine nördliche Mauer (M21) wurde deutlich erhöht und die dort situieren Portale neu ausgebildet, um aus der Blickrichtung des Oberen Burghofes diese einst repräsentative Fassade des Baus wieder mehr zu betonen (Abb. 21, 40, 41; siehe auch Kap. 3.6.3). Auch der Verzicht auf den Wiederaufbau von Mauerpartien, die im Zuge der Sanierung 2019–2023 abgebrochen werden mussten, gehört zwangsläufig zur neuen Gestaltung der Farnsburg. Die Ringmauer im Unteren Burghof Nord (M1) musste aus bautechnischen Gründen zu Teilen abgebrochen werden. Auf einen Wiederaufbau wurde aus verschiedenen Gründen verzichtet (Kap. 3.4.1) – insbesondere aus Gründen der Statik und der Kosten, und auch weil es sich hier um einen eher publikumsabgewandten Bereich der Ruine

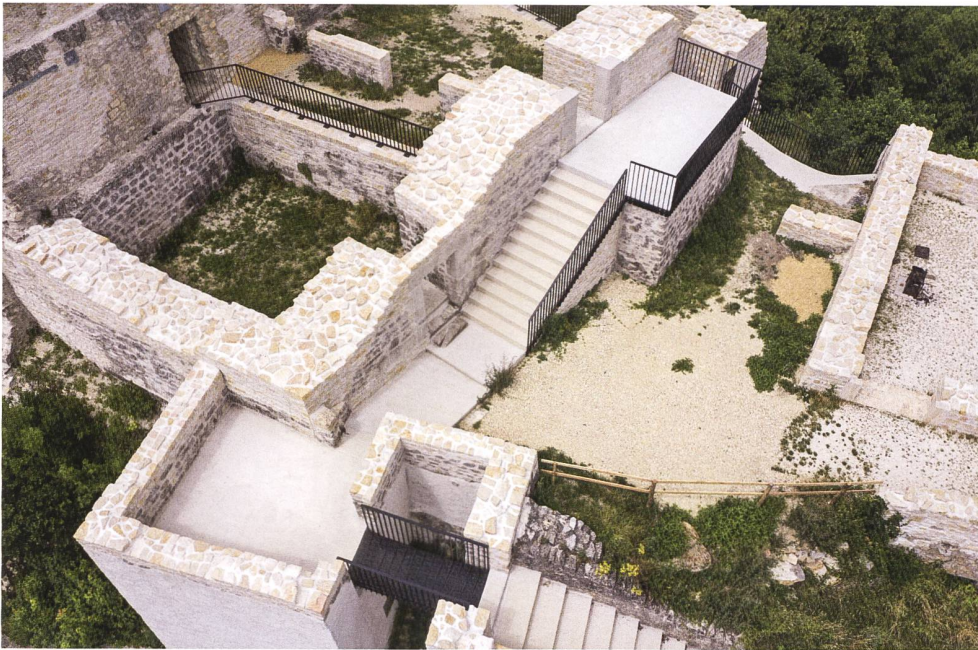
21: Neue Absturzsicherheiten im Bereich Pfisterhaus und Palas. Die Gehflächen wurden im Zuge der Sanierung in Beton, Kunststein oder Mergel ausgeführt.

Das sogenannte Pfisterhaus beziehungsweise dessen Unterbau ist ein Neubau der ersten Restaurierung der Farnsburg, in dem sich wie bei der Langen Stiege ein Hohlraum mit burgenzeitlichen Mauerwerksresten verbirgt. Bedingt durch die undichte Betonplatte über dem Hohlraum und deren Anschlüsse an die Brüstungsmauern sowie durch die frostanfälligen Hauptrogensteine waren die den Hohlraum bildenden Mauern (M7, M9, M56) zunehmend in Auflösung begriffen. Als Sanierungsmassnahmen erhielt die Betonplatte von 1930/1931 nun eine Abdichtung, die schadhaften Mauerkronen wurden repariert respektive übermauert und die frostanfälligen Fassaden wurden mit einem schützenden Verputz überzogen (Abb. 18). Die bestehende Betonplatte musste wie die Betontreppe der Langen Stiege zudem statisch ertüchtigt werden, in diesem Fall wurde sie durch eine neue, auf der alten aufliegenden Betonplatte verstärkt (Abb. 21).

Eine besondere Eigenheit der Farnsburg sind die zahlreichen, mittels Hartbelägen ausgebildeten Gehflächen. Aus Gründen der Nachhaltigkeit und der Kostenersparnis wurden diese, zuvor zumeist mit in Auflösung begriffenen Steinplattenbelägen versehen, in Kunststein (z.B. der Treppenlauf der Langen Stiege M81) oder in Beton (z.B. die Verbindung zwischen Pfisterhaus und der Freitreppe zum Palas M52) erneuert (Abb. 21). Die Tordurchgänge im Blauen Turm (Abb. 32) oder in den

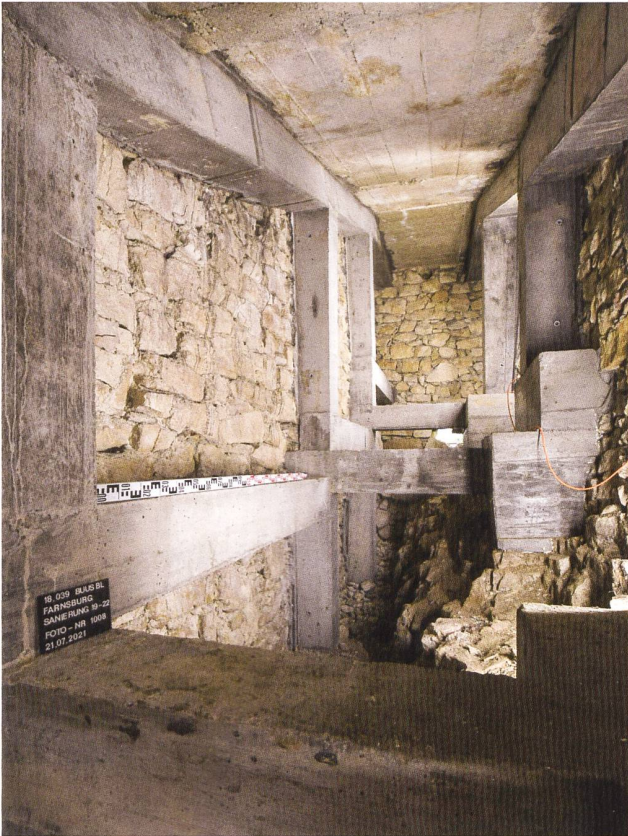
Die Lange Stiege wurde 1930/1931 vollständig neu aufgebaut und deren Treppe in Beton ausgeführt (Abb. 70). Der Beton wurde später aus ästhetischen Gründen mit Natursteinen verkleidet (Abb. 9). Nicht (mehr) bekannt war, dass die Treppe einen mächtigen Hohlraum überspannt, auf den wir im Jahr zuvor durch eine Sondierung des Bestandes stiessen. Während die Natursteinverkleidung der Treppe wegen ihrer allgemeinen starken Verwitterung nicht mehr zu halten war, wurde die Betontreppe in sich als soweit stabil beurteilt. Eine einfache kontrollierte Bewässerung zeigte aber schnell, dass der Beton nach rund 70 Jahren nicht mehr dicht war und deshalb wieder verkleidet werden musste.

Die östliche Mauer der Langen Stiege (M7), auf der die Betontreppe aufliegt, entsprach nicht mehr den heutigen Anforderungen, da sie für ihre Höhe und Traglast zu dünn gemauert ist. Das Tragwerk der Langen Stiege musste daher ertüchtigt werden, um heutigen Normen und Ansprüchen an eine publikumsintensive Nutzung zu genügen. Ausserdem war der Felsen unter der Langen

31: Der riesige Hohlraum unter der Langen Stiege mit dem neu errichteten Tragwerk aus Beton für die darüber liegende Treppe von 1931.

Stiege in Bewegung und wies Klüftungen auf, die uns zu (nicht geplanten) geotechnischen Baugrundsicherungen zwangen.

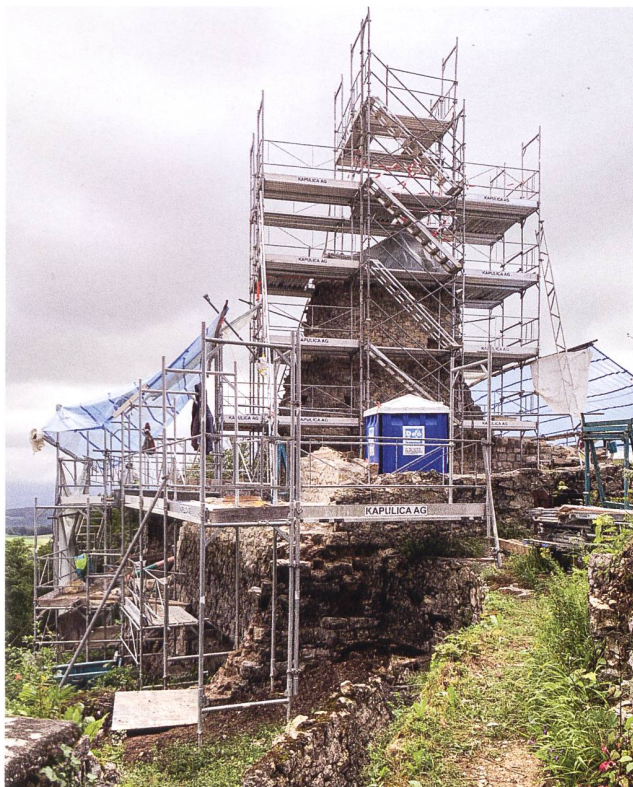
34: Die Nordwand des Amts- und Wohngebäudes im Vollgerüst: Das Giebelfeld mit dem charakteristischen Rundbogenfenster musste wegen seines schlechten Zustandes abgebrochen werden.

Kalkmörtel im Mauer-kern künftig vor Wasser und damit einhergehend Frostschäden zu schützen, wurde die Krone nach dem Rückbau mindestens drei Steinlagen hoch neu aufgemauert. Der Rückbau von burgenzeitlichem Mauerwerk bedeutete insbesondere für die bauarchäologische Dokumentation einen grossen zusätzlichen Aufwand, hat aber auch neue Erkenntnisse zur Baugeschichte der Anlage gebracht. So wurde beispielsweise beim Rückbau im nördlichen Mauerabschnitt eine bisher unbekannte Fensteröffnung entdeckt (Abb. 47). Aus gestalterischen und didaktischen Gründen, als Hinweis auf frühere Nutzungen, wurde die Fensteröffnung in gleicher Grösse und Form an derselben Lage rekonstruiert (Abb. 28).

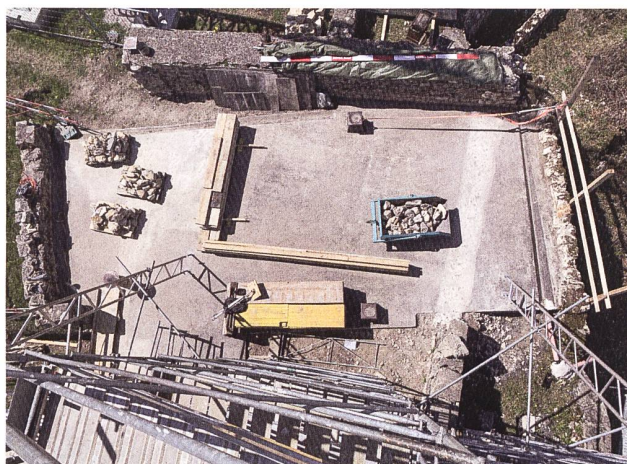
35: Aufgetaucht aus dem Untergrund: der für die Abdichtung der Betondecke wieder freigelegte Artilleriebeobachtungsposten aus dem Zweiten Weltkrieg in der Oberburg.

Die Sanierung der mit Naturstein getarnten Fassaden des Artilleriebeobachtungspostens mitten auf der Oberburg beschränkte sich im Wesentlichen auf die Mauerkronen sowie auf die Reparatur von Einzelschäden am Mauerwerk. Um die Innenräume des Bunkers künftig vor Meteorwasser zu schützen, wurden die Betondecken des Beobachtungspostens freigelegt, oben abgedichtet und die neue Deckschicht so ausgebildet, dass nun alle Oberflächen kontrolliert entwässert werden. Dafür musste die Bunkerdecke von oben her vollständig freigelegt (Abb. 35), das nach 1940 errichtete Mauerwerk abgebrochen und nach Abdichtung des Bunkers wiederum neu aufgebaut werden.

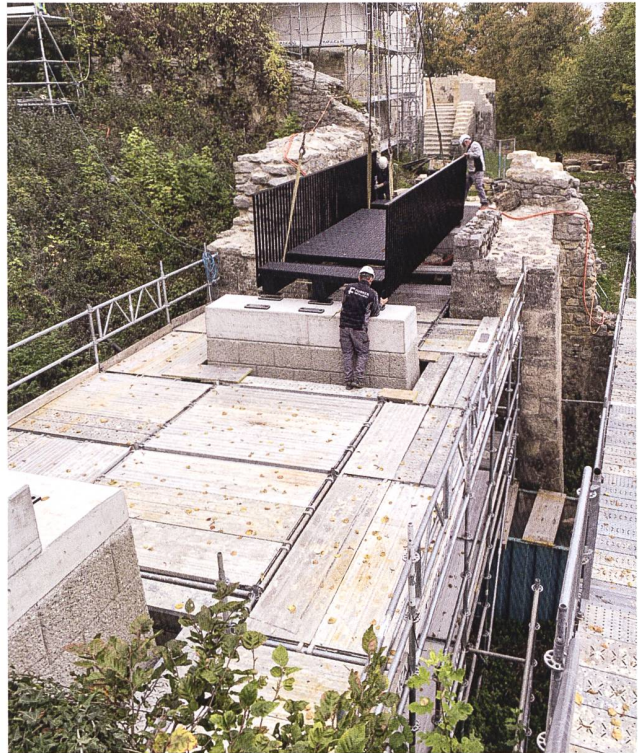
42: Einbau der nördlichen Hälfte der Brücke über den Burggraben mittels Pneukran. Im Gerüst erkennbar die neu aufgebauten Brückenaufleger aus Beton in Kunststeinoptik.

In der dritten Bauetappe wurden auch die drei baufälligen Brücken der Farnsburg erneuert, so die Brücke über den Burggraben, diejenige über den Torgraben beim Pfisterhaus sowie die Brücke zur Spindelstiege in der Schildmauer. Die neuen Brücken (und Geländer) sollten nach einem durchgängigen, zurückhaltenden Gestaltungsprinzip – und weil der Unterhalt langfristig günstiger ist – in Stahl geplant werden.

Wir entwickelten für alle neuen Brücken ein einheitliches statisches und konstruktives Grundsystem, das immer gleich aussehend auf die unterschiedlichen Anforderungen je Brücke angepasst werden konnte. Das Tragwerk bilden jeweils zwei in Längsrichtung der Brücken auf die jeweiligen Spannweiten dimensionierte hochrechteckige Hohlprofile in Stahl. An diesen Längsprofilen wurden die Brückengeländer und die aufliegenden Blechprofile der Beläge direkt befestigt, ohne aufwändige zusätzliche Konstruktionsmittel. Die Brücken wurden zudem so geplant, dass sie möglichst einfach entweder ein- oder maximal zweiteilig mittels Baukran in den Bestand eingefügt oder vor Ort zusammengesetzt werden konnten (Abb. 42, 20). Aus denkmalpflegerischen Überlegungen,

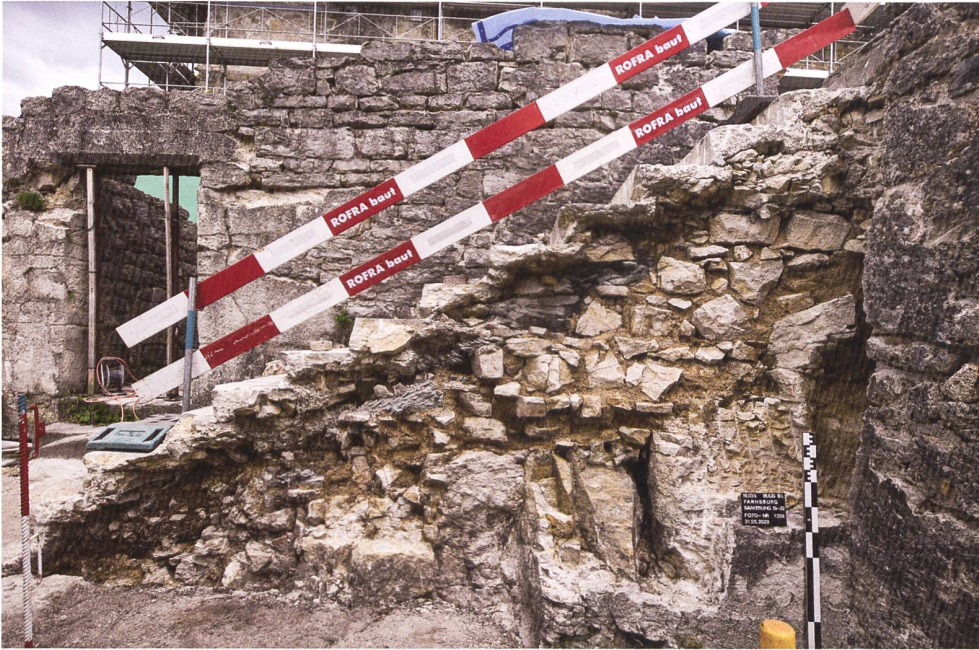
Die Treppe zum Palas (M52/53) wies mehrere Schäden auf, insbesondere die Treppenstufen waren mit der Zeit so stark verwittert, dass ein Begehen gefährlich wurde (Abb. 56). Wie bei der Langen Stiege war auch hier die erste Betonfassung der Treppe von 1930/1931 aus denselben ästhetischen Gründen nachträglich mit Natursteinen verkleidet worden. Die nach Entfernen der Natursteine zum Vorschein kommende Betontreppe erhielt wie die Lange Stiege eine neue Verkleidung aus Kunststeinelementen, um den in die Jahre gekommenen Beton und den Mauerkern zu schützen und die beiden Treppen für Besuchende durch ihre gleichartige Gestaltung in einen baulichen Zusammenhang zu setzen (Abb. 21). Der schadhafte Belag des Treppenpodestes (M51) wurde aus formalen Gründen, um in der Sprache der neuen Bauelemente zu bleiben, überbetoniert und so saniert.

56: Die gemauerte Treppe zum Palas nach Rückbau der schadhaften Mauer- schale während der Sanie- rung 2019–2023. Unter den Betontreppenstufen von 1930/1931 sind noch die Reste der burgenzeitlichen Sandsteinstufen erkennbar. Blick gegen Südwesten.

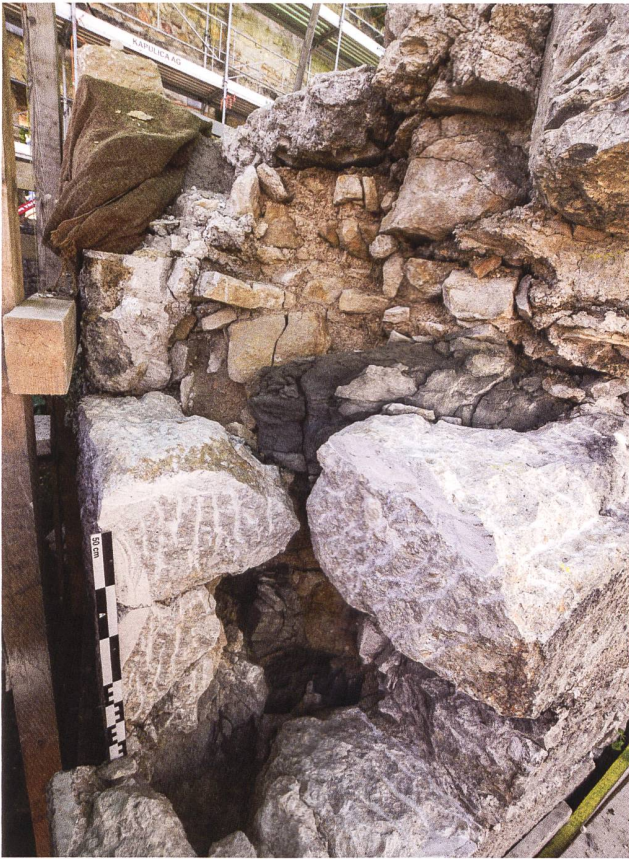
Beim Portal in den Keller Palas Ost waren die 1930/1931 gefertigten, den einstigen Schilfsandstein imitierenden Betonelemente bereits so stark angegriffen, dass sie zum grösseren Teil ausgebaut werden mussten (Abb. 41, 58). Wie bei den Auflagern der Brücke über den Burggraben entschieden wir uns dazu, Fehlstellen wieder mit wesensgleichen neuen, auf der Baustelle hergestellten Betonelementen zu ersetzen. Aus dem Abbruch retteten wir den verwitterten Betonsturz des östlichen Palaskellers von 1930/1931 und legten ihn als Sitzbank vor die Nordmauer des Amts- und Wohngebäudes, von wo sich ein eindrücklicher Blick auf die nördliche Schildmauer eröffnet. Hier kann er nun an die erste Restaurierung der Farnsburg erinnernd weiter verwittern.

58: Der Eingang in den Keller Ost des Palas mit den aufgespitzten Kunststeingewänden der Restaurierung von 1931 während der Sanierung 2019–2023. Dahinter sind die Überreste des burgenzeitlichen Sandsteinportals erkennbar. Blick gegen Westen.

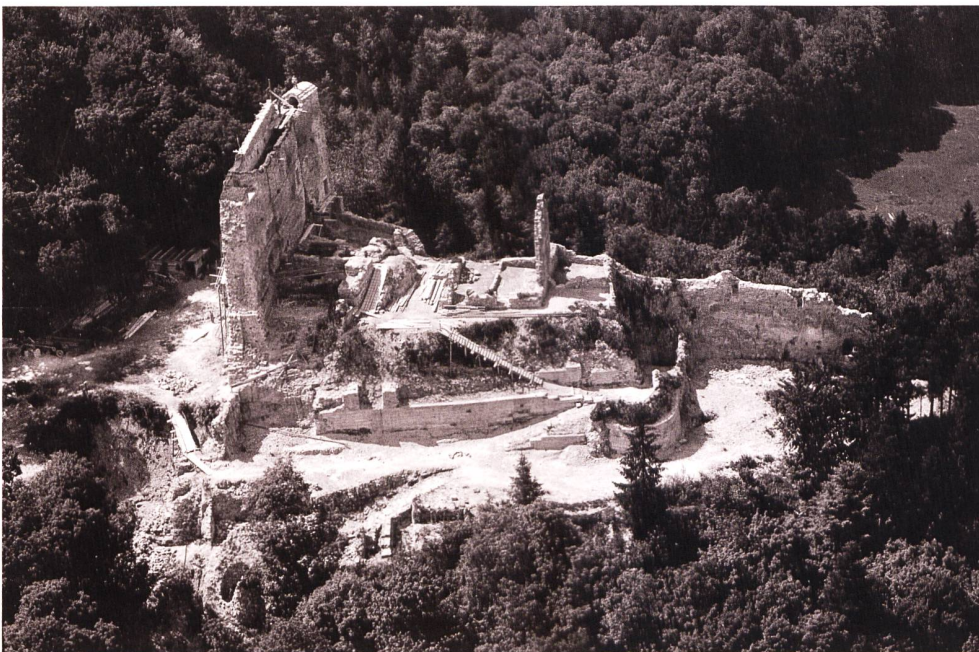
69: Die Freilegungs- und Restaurierungsarbeiten auf der Farnsburg mit Stand 1931. Der Unterbau von Langer Stiege und Pfisterhaus ist bereits erstellt, ebenso die Spindeltreppe am westlichen Ende der Schildmauer. Blick gegen Westen.

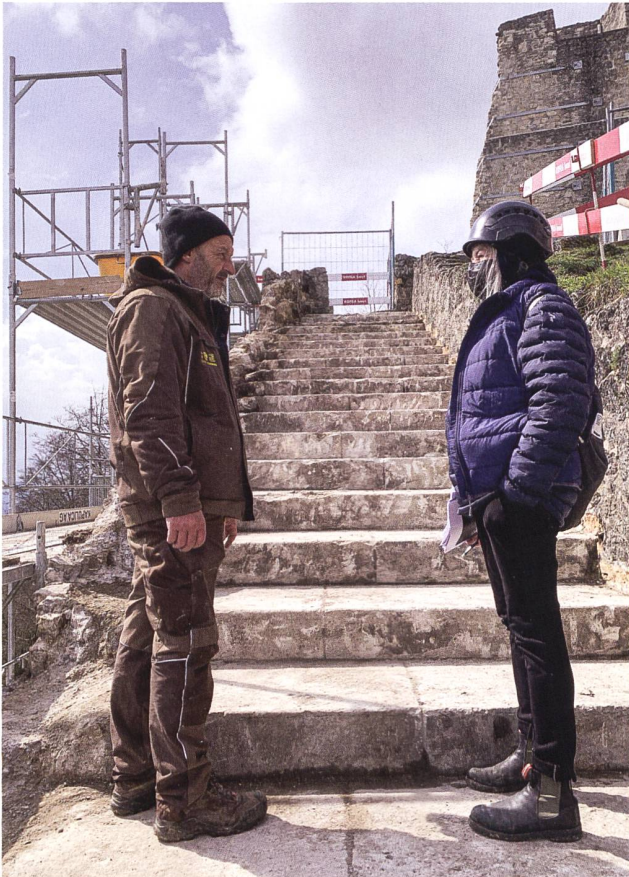
70: Burgherr Markus Dettwiler und Bauleiterin Gabriela Güntert auf der Langen Stiege während der Sanierungs-
etappe 2021. Zu ihren Füßen die freigelegten Betonstufen
des Treppenlaufes von 1930/1931. Blick gegen Südwesten.

2019–2023 musste der stark schadhafte Natursteinbelag von 1938 (Abb. 9) zurückgebaut werden. Darunter kam die ursprüngliche, vor Ort angefertigte Betontreppe von 1930/1931 wieder zum Vorschein (Abb. 70).

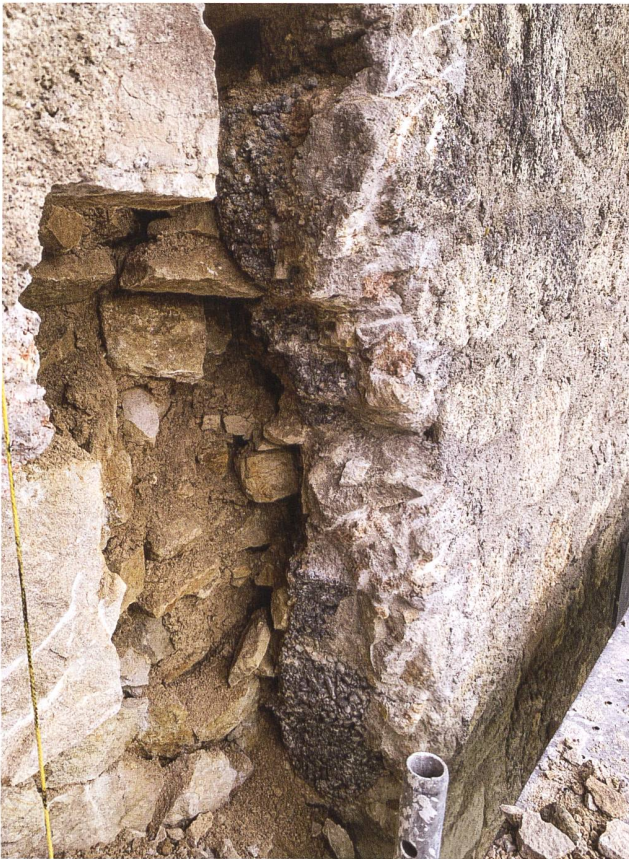
71: Erneuerte Mauerschale der 1960er/1970er-Jahre an der Südfassade der Schildmauer (M2) während der Sanierung 2019–2023. Zwischen dem burgenzeitlichen Mauerkerne und der vorgesetzten Mauerschale aus Muschelagglomeratsteinen wurde ohne weitere Verankerungen eine Hinterfüllung von Magerbeton eingebracht. Blick gegen Osten.

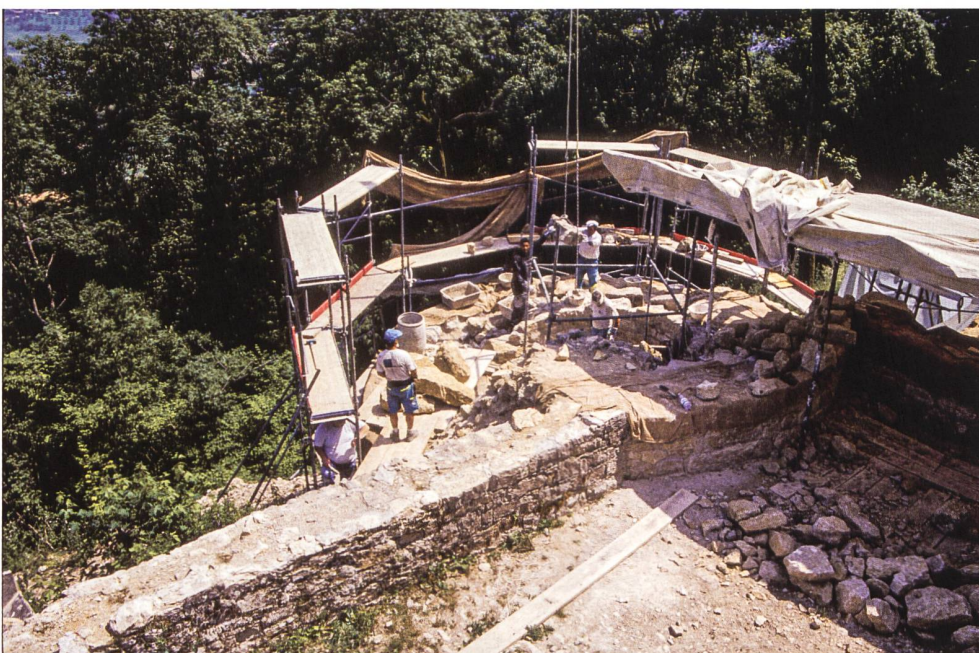
73: Der Bettlerturm (M17) wird während der Sanierung 2002–2003 neu aufgebaut. Mitarbeitende der Firma ROFRA Bau AG bei der Arbeit. Blick gegen Süden.

lichen Bereich der Unterburg erfolgte zwischen 2002 und 2003 die Sanierung des nördlichen Widerlagers der Brücke über den Burggraben (M94), der Ringmauer (M15 und M18), des Wacht- und Kornhauses (M16, M19–20 und M23–24) sowie des Bettlerturms (M17, Plan 1). Die Arbeiten fanden unter der Leitung der Archäologie Baselland und in Zusammenarbeit mit der Baufirma ROFRA Bau AG, Aesch BL statt (Abb. 73). Als Baumaterial kamen Laufener Kalkbruchsteine,
