### Sanierung Farnsburg 2019 bis 2023 – der Film!

### 1.1. Lage der Farnsburg

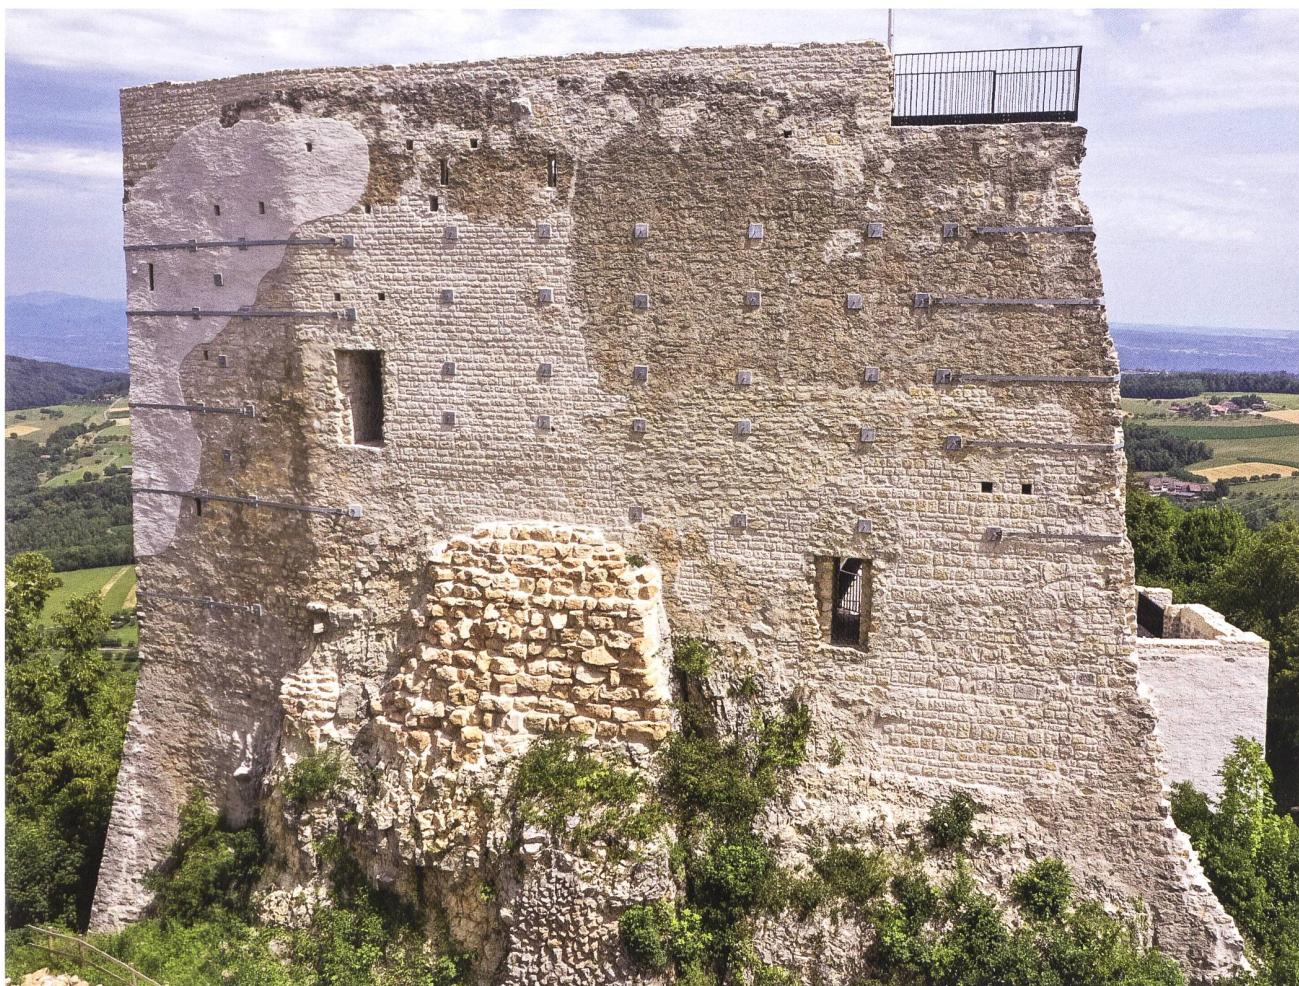
17: Die Schildmauer mit ersetzen Maueransichten und den Massnahmen zur statischen Sicherung aus Stahl – einem Korsett gleich – nach Abschluss der Sanierung. In luftiger Höhe befindet sich die neu eingerichtete Aussichtsplattform.

gebäudes (M60) die Maueranschlüsse erhöht und an den «Mauerzacken» hochgeführt worden (Abb. 16, Titelbild). Beim Palas wurden alle Grundmauern (M21, M38 und M44/M45) neu übermauert, um in der Aufsicht die Schildmauer wieder Teil dieses einst mächtigen Baukörpers werden zu lassen. Seine nördliche Mauer (M21) wurde deutlich erhöht und die dort situierten Portale neu ausgebildet, um aus der Blickrichtung des Oberen Burghofes diese einst repräsentative Fassade des Baus wieder mehr zu betonen (Abb. 21, 40, 41; siehe auch Kap. 3.6.3). Auch der Verzicht auf den Wiederaufbau von Mauerpartien, die im Zuge der Sanierung 2019–2023 abgebrochen werden mussten, gehört zwangsläufig zur neuen Gestaltung der Farnsburg. Die Ringmauer im Unteren Burghof Nord (M1) musste aus bautechnischen Gründen zu Teilen abgebrochen werden. Auf einen Wiederaufbau wurde aus verschiedenen Gründen verzichtet (Kap. 3.4.1) – insbesondere aus Gründen der Statik und der Kosten, und auch weil es sich hier um einen eher publikumsabgewandten Bereich der Ruine

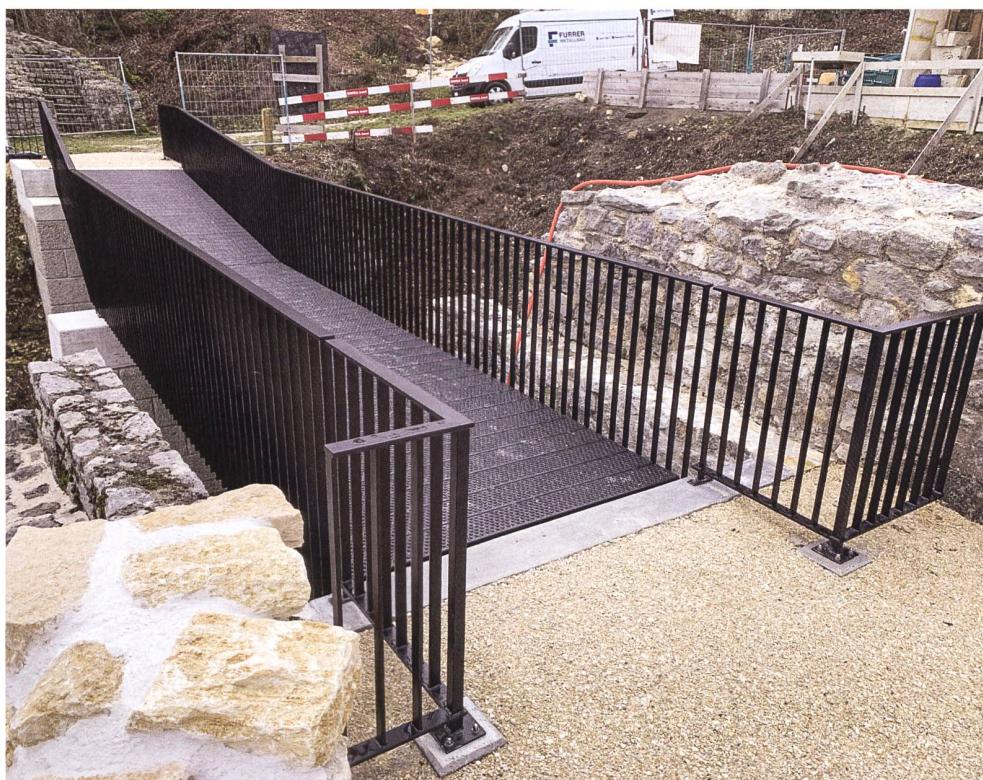
19: Die neue, für den Ruinenunterhalt befahrbare Brücke über den Burggraben – schlicht und beständig zugleich.

Bei der neuen Brücke über den Burggraben sollte die Position der einstigen Fallbrücke am Haupttor zur Unterburg nachgestellt werden. Daher führt sie im Gegensatz zu ihrer Vorgängerkonstruktion der 1930er-Jahre in ihrem nördlichen Abschnitt nicht mehr aufsteigend, sondern waagrecht zum Burgtor hinaus (Abb. 19). Die neue Brücke zur Schildmauer wurde ganz bewusst aus dem Ruinenkontext gelöst. Durch ihre von der Schildmauer abgerückte Lage wird sie als moderne Zutat zur Erschliessung gezeigt. Sie führt heute Besuchende in freier Form zur Schildmauer und ermöglicht einen unverstellten, aber doch nahen Blick auf ihre Nordansicht mit dem burgenzeitlichen Kaminzug (Abb. 40).

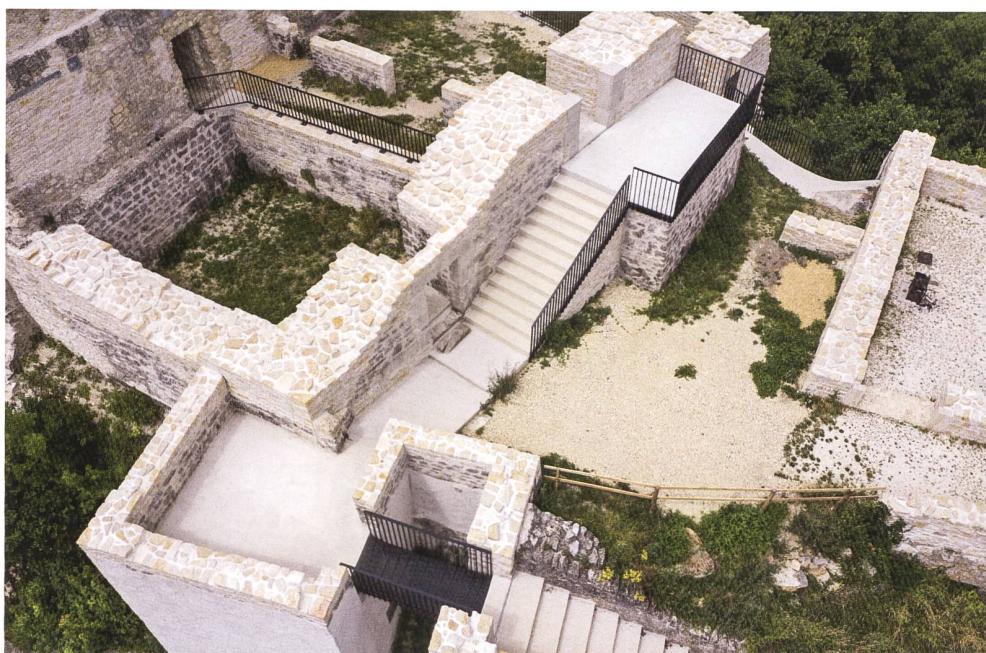
21: Neue Absturzsicherheiten im Bereich Pfisterhaus und Palas. Die Gehflächen wurden im Zuge der Sanierung in Beton, Kunststein oder Mergel ausgeführt.

Eine besondere Eigenheit der Farnsburg sind die zahlreichen, mittels Hartbelägen ausgebildeten Gehflächen. Aus Gründen der Nachhaltigkeit und der Kostensparnis wurden diese, zuvor zumeist mit in Auflösung begriffenen Steinplattenbelägen versehen, in Kunststein (z.B. der Treppenlauf der Langen Stiege M81) oder in Beton (z.B. die Verbindung zwischen Pfisterhaus und der Freitreppe zum Palas M52) erneuert (Abb. 21). Die Tordurchgänge im Blauen Turm (Abb. 32) oder in den

Das sogenannte Pfisterhaus beziehungsweise dessen Unterbau ist ein Neubau der ersten Restaurierung der Farnsburg, in dem sich wie bei der Langen Stiege ein Hohlraum mit burgenzeitlichen Mauerwerksresten verbirgt. Bedingt durch die undichte Betonplatte über dem Hohlraum und deren Anschlüsse an die Brüstungsmauern sowie durch die frostanfälligen Hauptgrobsteine waren die den Hohlraum bildenden Mauern (M7, M9, M56) zunehmend in Auflösung begriffen. Als Sanierungsmassnahmen erhielt die Betonplatte von 1930/1931 nun eine Abdichtung, die schadhaften Mauerkronen wurden repariert respektive übermauert und die frostanfälligen Fassaden wurden mit einem schützenden Verputz überzogen (Abb. 18). Die bestehende Betonplatte musste wie die Betontreppe der Langen Stiege zudem statisch ertüchtigt werden, in diesem Fall wurde sie durch eine neue, auf der alten aufliegenden Betonplatte verstärkt (Abb. 21).

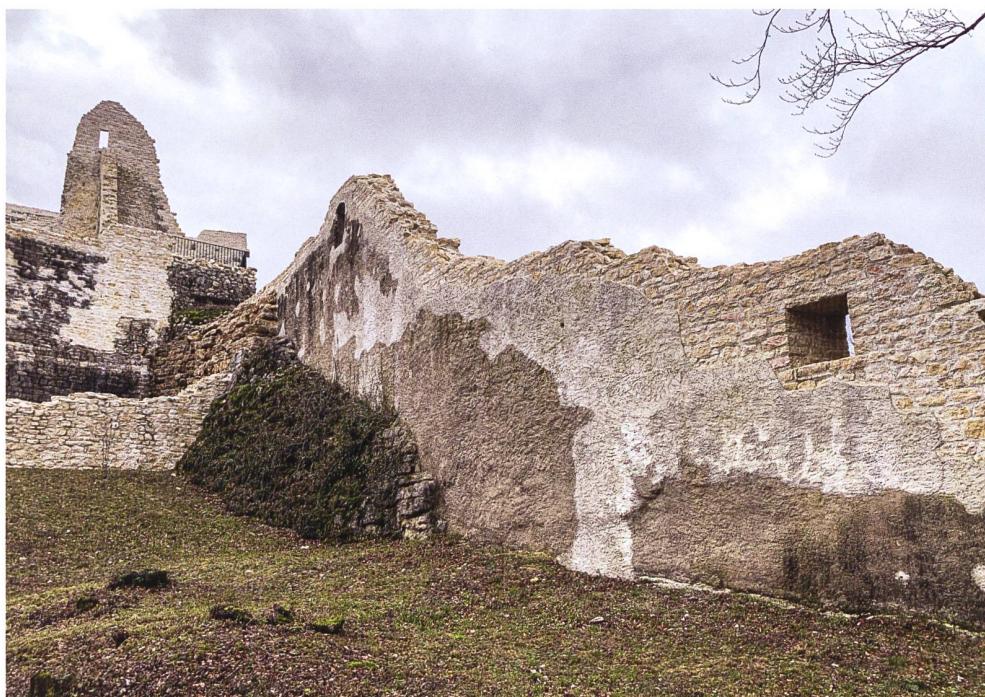
28: Die Ringmauer im Unteren Burghof Nord mit ergänztem Verputz, mit dem Brunnenhaus und seiner aufgestelzten und angeböschten Nordmauer sowie der Nordwand des Amts- und Wohngebäudes in der Oberburg nach ihrer Sanierung im Jahr 2021.

Kalkmörtel im Mauerkern künftig vor Wasser und damit einhergehend Frostschäden zu schützen, wurde die Krone nach dem Rückbau mindestens drei Steinlagen hoch neu aufgemauert. Der Rückbau von burgenzeitlichem Mauerwerk bedeutete insbesondere für die bauarchäologische Dokumentation einen grossen zusätzlichen Aufwand, hat aber auch neue Erkenntnisse zur Baugeschichte der Anlage gebracht. So wurde beispielsweise beim Rückbau im nördlichen Mauerabschnitt eine bisher unbekannte Fensteröffnung entdeckt (Abb. 47). Aus gestalterischen und didaktischen Gründen, als Hinweis auf frühere Nutzungen, wurde die Fensteröffnung in gleicher Grösse und Form an derselben Lage rekonstruiert (Abb. 28).

Eine augenfällige Besonderheit der Ringmauer im Unteren Burghof Nord ist der Verputz der östlichen Maueransicht. Dieser wurde 1983 vermutlich zum Schutz des Mauerwerks und dessen frostanfälliger Bausteine aufgetragen (Abb. 72). Zu diesem Schluss kamen wir jedenfalls nach eingehendem Studium der verschiedenen Faktoren, welche beinahe zum Teileinsturz der nördlichen Ringmauer geführt hatten.<sup>41</sup> Deshalb ergänzten wir Fehlstellen des Verputzes und sicherten sich auflösende Ränder, während wir die neue Mauerkrone übermauerung als solche unverdeckt zeigen (Abb. 28).

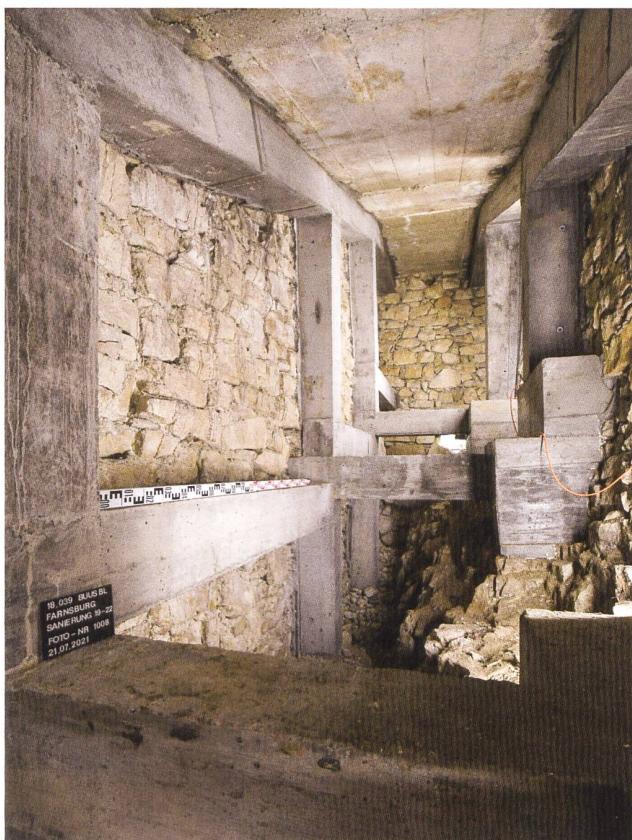
Die Lange Stiege wurde 1930/1931 vollständig neu aufgebaut und deren Treppe in Beton ausgeführt (Abb. 70). Der Beton wurde später aus ästhetischen Gründen mit Natursteinen verkleidet (Abb. 9). Nicht (mehr) bekannt war, dass die Treppe einen mächtigen Hohlraum überspannt, auf den wir im Jahr zuvor durch eine Sondierung des Bestandes stiessen. Während die Natursteinverkleidung der Treppe wegen ihrer allgemeinen starken Verwitterung nicht mehr zu halten war, wurde die Betontreppe in sich als soweit stabil beurteilt. Eine einfache kontrollierte Bewässerung zeigte aber schnell, dass der Beton nach rund 70 Jahren nicht mehr dicht war und deshalb wieder verkleidet werden musste.

Die östliche Mauer der Langen Stiege (M7), auf der die Betontreppe aufliegt, entsprach nicht mehr den heutigen Anforderungen, da sie für ihre Höhe und Traglast zu dünn gemauert ist. Das Tragwerk der Langen Stiege musste daher ertüchtigt werden, um heutigen Normen und Ansprüchen an eine publikumsintensive Nutzung zu genügen. Ausserdem war der Felsen unter der Langen

31: Der riesige Hohlraum unter der Langen Stiege mit dem neu errichteten Tragwerk aus Beton für die darüber liegende Treppe von 1931.

Stiege in Bewegung und wies Klüftungen auf, die uns zu (nicht geplanten) geotechnischen Baugrundsicherungen zwangen.

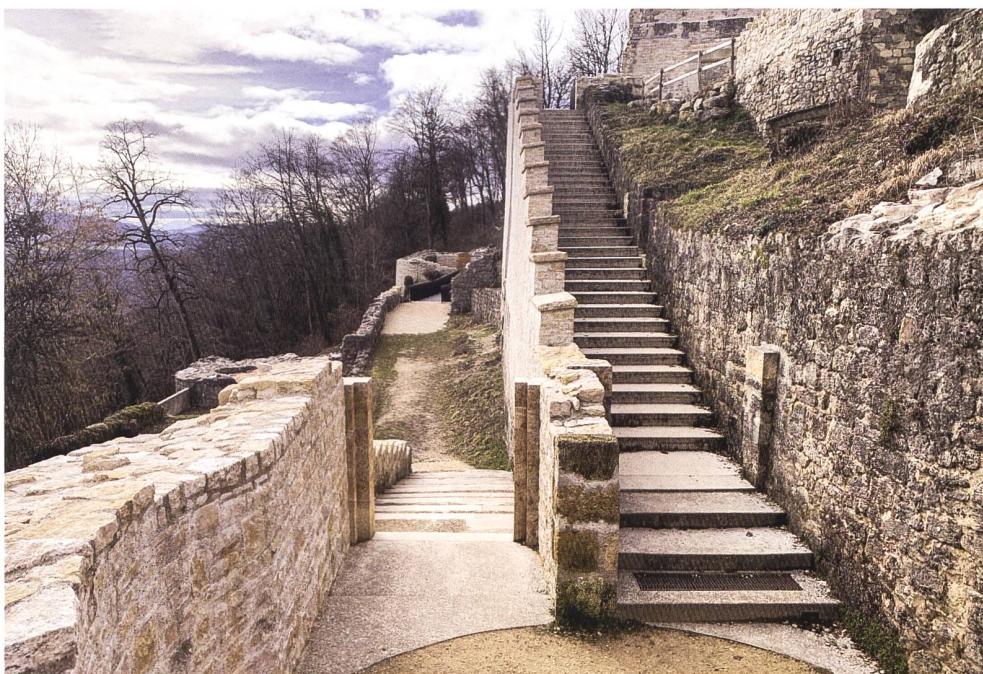
32: Auf wie einst zum Landvogt! Die wieder inszenierte Lange Stiege mit den neu eingebauten Kunststeinstufen, der getreppten Treppenbrüstung und im Vordergrund der Innenraum des Blauen Turms nach Abschluss der Sanierung.

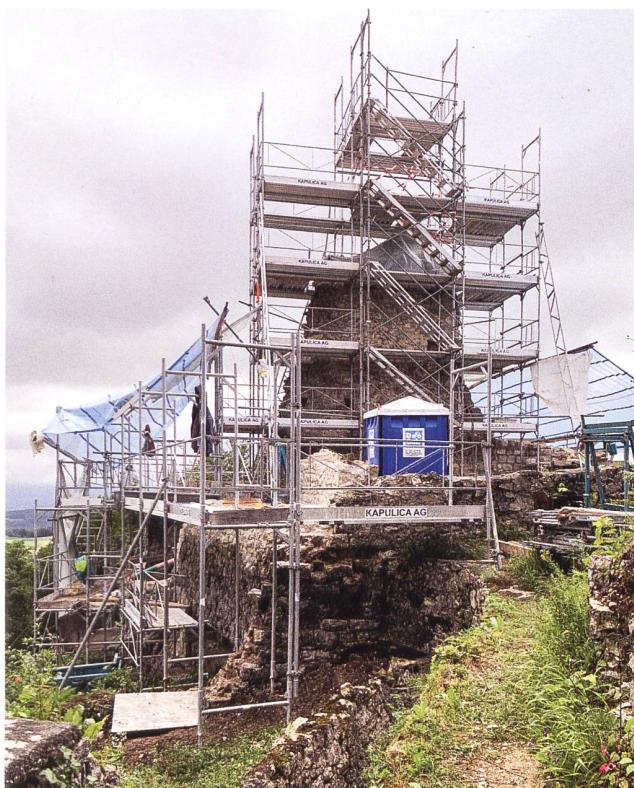
34: Die Nordwand des Amts- und Wohngebäudes im Vollgerüst: Das Giebelfeld mit dem charakteristischen Rundbogenfenster musste wegen seines schlechten Zustandes abgebrochen werden.

handelt. Bei der Nordmauer des Amts- und Wohngebäudes (M60) musste das obere Drittel abgebrochen werden (Abb. 34; Kap. 3.5.3). Hier hingegen kam ein Verzicht auf einen Wiederaufbau nicht in Frage, stellt dieses Bauteil doch eines der meistfotografierten Sujets der Farnsburg dar und ist daher für das Ruinenerlebnis und damit die Identifikation von entscheidender Bedeutung (Titelbild).

Unteren Burghof Nord (M1) bedrohten Windkräfte die Eigenstabilität dieser noch exponierteren Mauer. Bei einem bleibenden Rückbau des Giebels bis unterhalb des Fenstersimses, vergleichbar mit dem Sanierungskonzept für die nördliche Ringmauer, wäre dieser Faktor bei den statischen Berechnungen eher zu vernachlässigen gewesen. Weil aber die Nordwand des Amts- und Wohngebäudes so prägend für die Ruine Farnsburg ist, kam dies in diesem Fall nicht in Frage. Wir entschieden uns deshalb zugunsten einer unveränderten Ansicht, trugen das verwitterte Mauerwerk ab, mauerten dieses in gleicher Höhe wieder auf und rekonstruierten den Giebel mit seinem Fenster (Abb. 34, Titelbild). Das übrige burgenzeitliche Mauerwerk und seine Oberflächen, insbesondere der burgenzeitliche Verputz der Nordfassade, blieben weitgehend unbearbeitet erhalten.

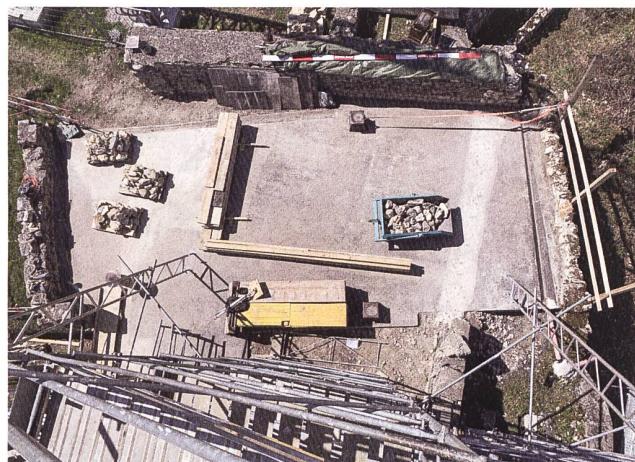
35: Aufgetaucht aus dem Untergrund: der für die Abdichtung der Betondecke wieder freigelegte Artilleriebeobachtungsposten aus dem Zweiten Weltkrieg in der Oberburg.

Die Sanierung der mit Naturstein getarnten Fassaden des Artilleriebeobachtungspostens mitten auf der Oberburg beschränkte sich im Wesentlichen auf die Mauerkronen sowie auf die Reparatur von Einzelschäden am Mauerwerk. Um die Innenräume des Bunkers künftig vor Meteorwasser zu schützen, wurden die Betondecken des Beobachtungspostens freigelegt, oben abgedichtet und die neue Deckschicht so ausgebildet, dass nun alle Oberflächen kontrolliert entwässert werden. Dafür musste die Bunkerdecke von oben her vollständig freigelegt (Abb. 35), das nach 1940 errichtete Mauerwerk abgebrochen und nach Abdichtung des Bunkers wiederum neu aufgebaut werden.

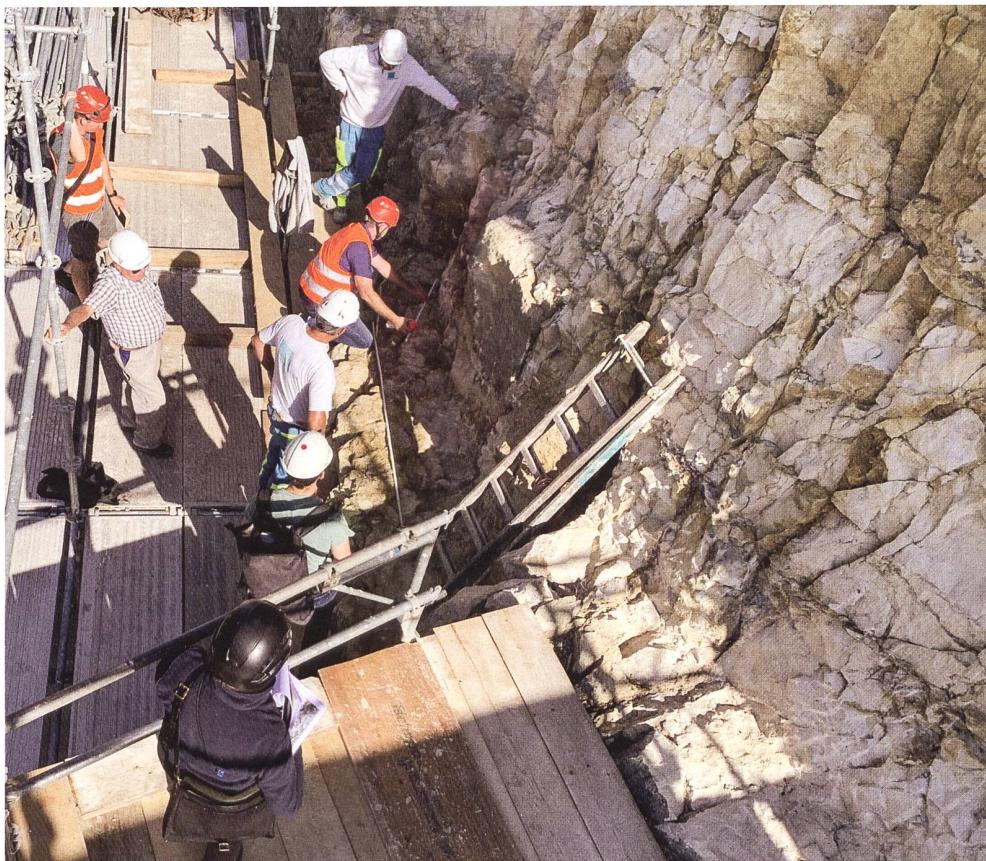
36: Jour fixe im Jahr 2022 am Fusse der Schildmauer: Unter Anleitung des Geologen Richard Waite wird die Foundation der geplanten Vormauerung definiert – deutlich erkennbar ist der tief verkarstete und verwitterte Fels.

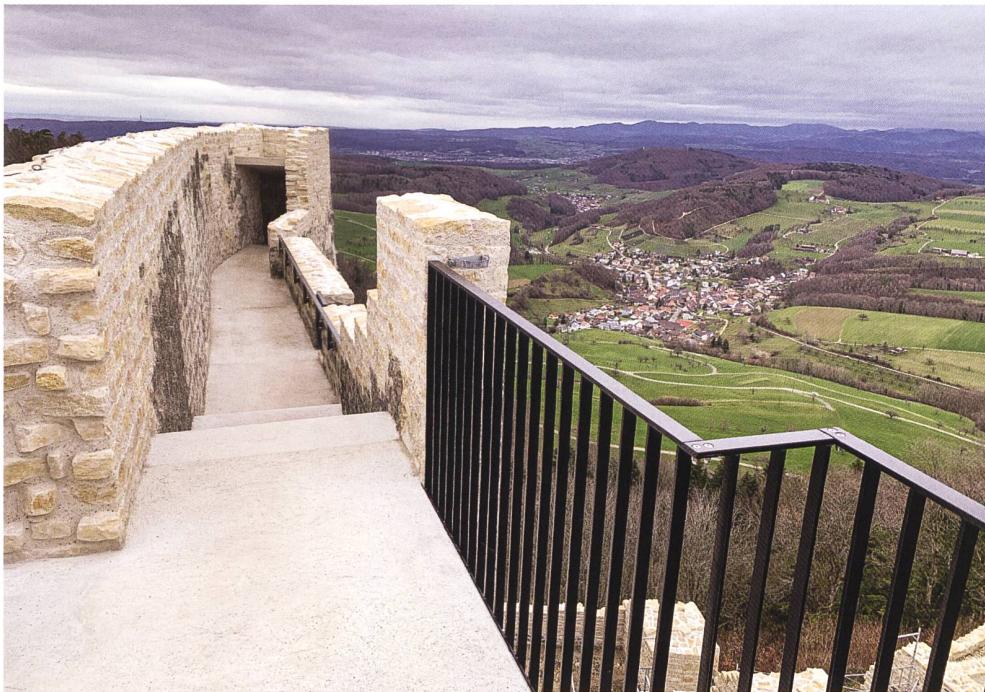
38: Der Wehrgang auf der Schildmauer nach seiner Sanierung. Neue Mauerkronen und flächen-deckende Betonabdeckungen schützen künftig den Mauerkern vor dem Eintritt von Meteorwasser und damit die Mauer vor weiteren Frostschäden.

der Ringmauer (M1) nur ungenügend mit dem Mauerkern verbunden, lösten sich bedingt durch Frostschäden an Mauersteinen und Mörteln vom Mauerkern und drohten mit der Zeit auszubrechen (Abb. 71). Eigentlich alle Mauerkronen der Schildmauer wiesen zudem inzwischen Risse oder Einzelschäden auf, wodurch Wasser von oben in den Mauerkern dringen konnte.

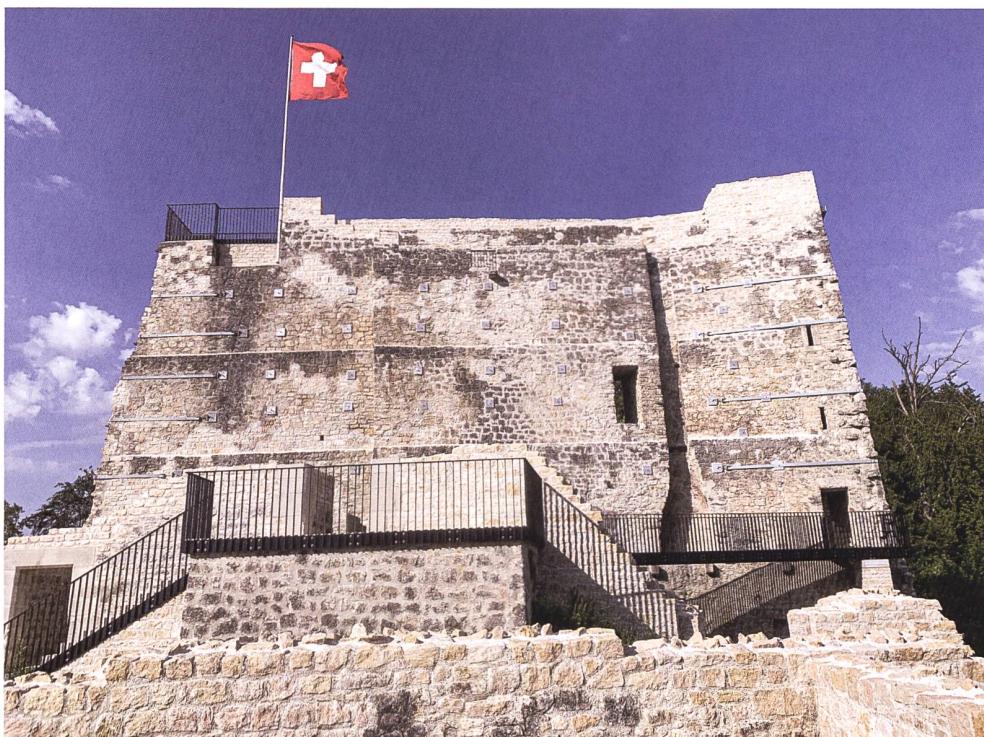
40: Der Palas mit den Portalen und dem Treppenpodest vor der mächtigen Schildmauer nach der Sanierung. Allgemein erkennbar sind die sich bewusst optisch vom Bau abhebenden neuen Absturzsicherheiten und Brücken.

bei der östlichen Schildmauerhälfte sollen die mittels durchgehender Kernbohrungen eingebrachten neuen Anker das westliche Zweischalenmauerwerk mit in weiten Teilen angegriffenem Mauerkern zusammenhalten. Die optisch in ihrer Lage fast gespiegelten neuen Zugbänder aus Stahl werden zudem künftig ein seitliches Abgleiten des 1930/1931 angebauten westlichen Mauerwerks verhindern. (Abb. 17, 40)

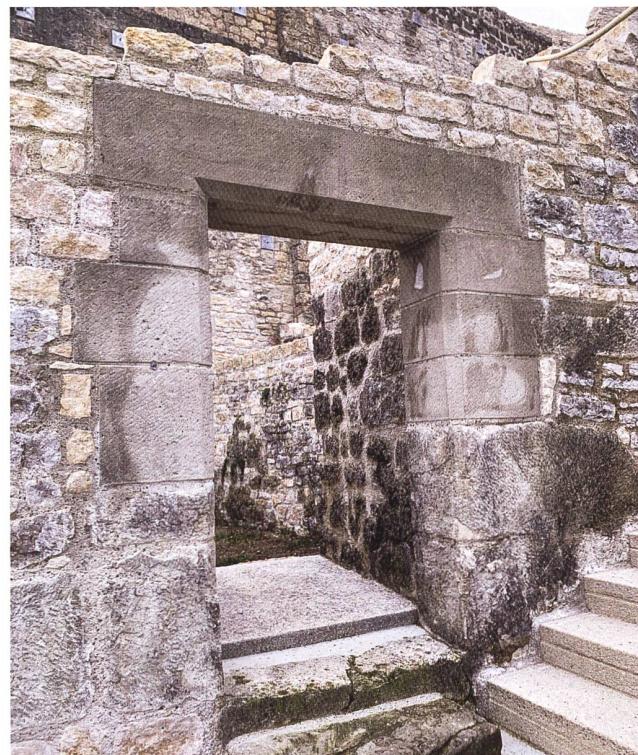
Beim Portal in den Keller Palas Ost waren die 1930/1931 gefertigten, den einstigen Schilfsandstein imitierenden Betonelemente bereits so stark angegriffen, dass sie zum grösseren Teil ausgebaut werden mussten (Abb. 41, 58). Wie bei den Auflagern der Brücke über den Burggraben entschieden wir uns dazu, Fehlstellen wieder mit wesensgleichen neuen, auf der Baustelle hergestellten Betonelementen zu ersetzen. Aus dem Abbruch retteten wir den verwitterten Betonsturz des östlichen Palaskellers von 1930/1931 und legten ihn als Sitzbank vor die Nordmauer des Amts- und Wohngebäudes, von wo sich ein eindrücklicher Blick auf die nördliche Schildmauer eröffnet. Hier kann er nun an die erste Restaurierung der Farnsburg erinnernd weiter verwittern.

41: Das mit neuen Kunststeinen ergänzte Portal in den Keller im Palas Süd. Der untere Teil besteht noch aus den Schilfsandstein-Imitaten von 1931.

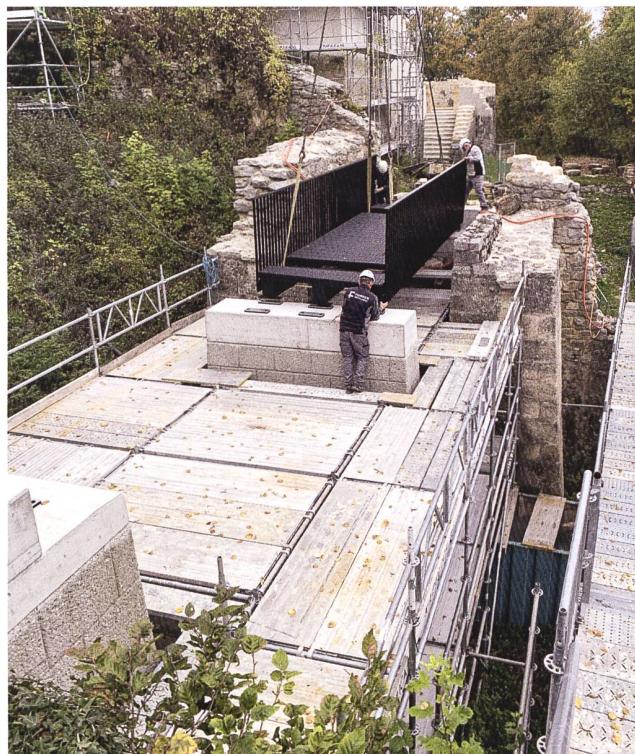
42: Einbau der nördlichen Hälfte der Brücke über den Burggraben mittels Pneukran. Im Gerüst erkennbar die neu aufgebauten Brückenauflager aus Beton in Kunststeinoptik.

Bei den beiden kleineren Fußgängerbrücken mussten die Auflager für die neuen Brücken auf jeden Fall erneuert werden, da auch sie bereits angegriffen waren. Bei der für den künftigen Unterhalt befahrbaren Brücke über den Burggraben hätten das südliche Brückenauflager und der Mittelpfeiler eigentlich erhalten bleiben sollen. Da aber auch sie bei genauer Untersuchung ab Gerüst massive Mauerwerksschäden und statische Schwächen aufwiesen, musste das südliche Auflager fast bis auf die Grundmauern und der Mittelpfeiler bis auf mittlere Höhe vollständig neu gebaut werden. Beim Rückbau des südlichen Brückenaulagers erwies sich der Felsgrund als instabil, so dass er als weitere unvorhergesehene Überraschung geotechnisch gesichert wurde. Die Gestaltung der neuen Brückenauflager übernahmen wir vom Bestand und bildeten sie wie die Kunststeinelemente beim

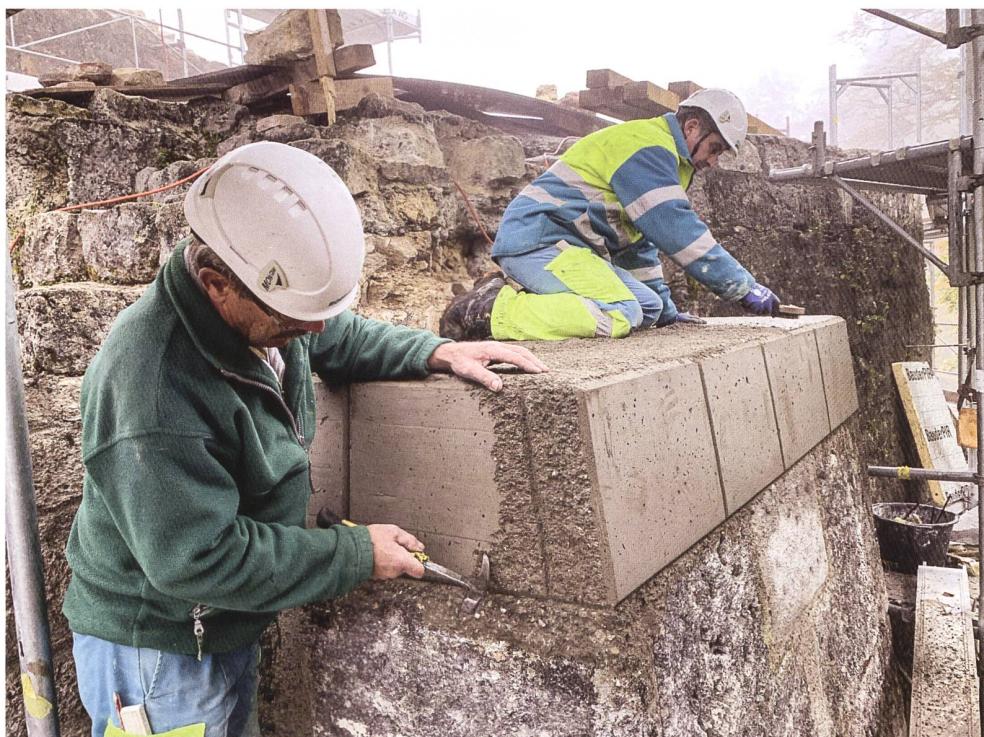
**43: Das «Patent Saladin»:**  
Die Baupoliere Peter Saladin und Damien Niklowitz rauen beim Mauerpfeiler am Blauen Turm die eben ausgeschaltten und noch feuchten Oberflächen auf, um damit die ursprüngliche Mauerschale aus Kalktuff zu imitieren. Die Abdeckung dient zudem zum Schutz des 1930 im Inneren mit Schutt verfüllten Pfeilers.

Pfeiler (M79) beim Blauen Turm optisch als Kalktuffsteine nach.<sup>45</sup> (Abb. 42, 43)

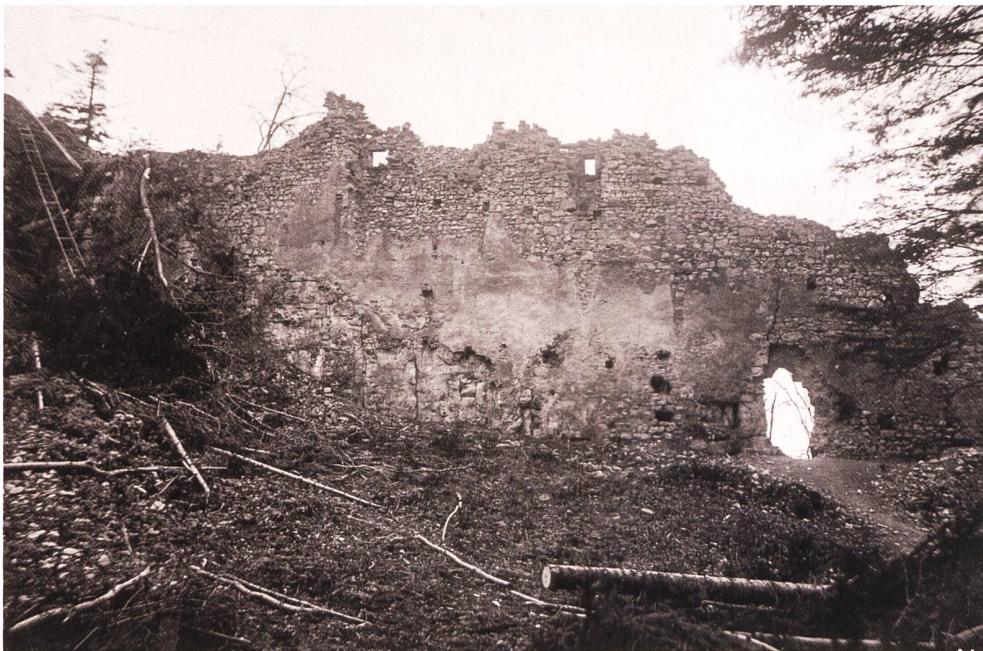
nahme an der Ostseite der Ringmauer im Unteren Burghof Nord (M1). Hier wurde in den 1980er-Jahren ein vollflächiger Verputz aufgetragen, der nach fast 40 Jahren noch in bestem Zustand war. Da dessen Rückbau die dahinterliegenden labilen Mauerschalen weiter zerstört hätte, entschloss man sich, ihn zu belassen und zu ergänzen. Im obersten Bereich der Mauer endet er nun einige Steinlagen unterhalb der neu aufgeföhrten Mauerkrone. Damit wird ein Bild suggeriert, als würde sich eine verputzte Mauer im Zerfall befinden. Dieser Zustand wurde übrigens 1930 in diesem Sinne noch vorgefunden (Abb. 46).

46: Innenseite der Ringmauer (M1) im Unteren Burghof Nord während der Freilegung der Anlage 1929/1930. Blick gegen Nordwesten.

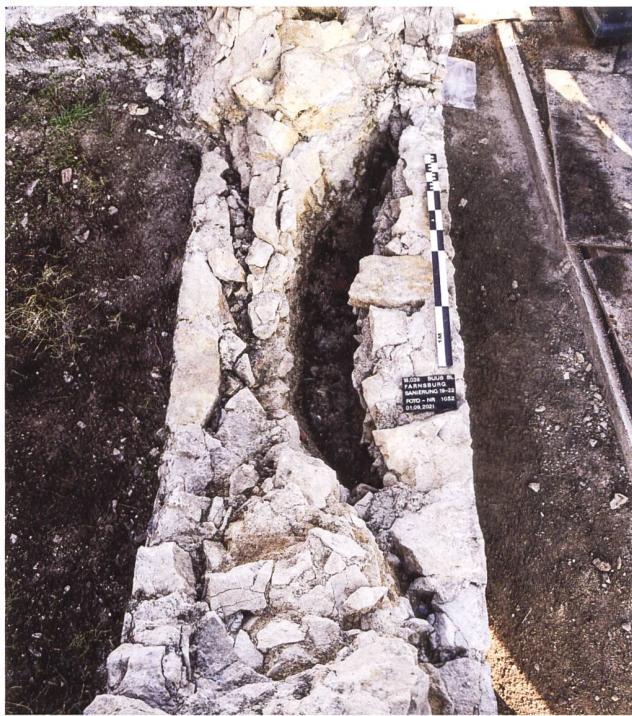
zwingend aus der Bauzeit stammen müssen. An der südlichen Giebelfassade (M58) des Amts- und Wohngebäudes wurde während des Rückbaus einer restaurierungszeitlichen Übermauerung eine Feuernische freigelegt (Abb. 49; Plan 1 Ziff. 1). Die polygonale Mauernische von mindestens 1,75 m Breite ist im unteren Bereich in den hoch anstehenden Felsen geschrötert. Sie ist vollflächig verputzt, wobei der Verputz im Minimum zweiphasig ist. Sowohl dessen Oberflächen als auch die Mauer und abgeschröten Felspartien zeigen Spuren intensiver Hitzeinwirkungen. Die geringen Überreste lassen keine Interpretation der Nutzung der Feuerstelle zu. Das erste Obergeschoss wies ebenfalls eine Raumhöhe zwischen 2,90 und 3,10 m auf. Im freistehenden Bereich der nördlichen Mauer (M60) konnte während der Sanierung 2019–2023 neben der hochrechteckigen Mauernische eine bauzeitliche Fensteröffnung nach-

49: Die Feuernische in der Südfassade (M59) des Amts- und Wohngebäudes während der Sanierung 2019–2023. Blick gegen Nordwesten.

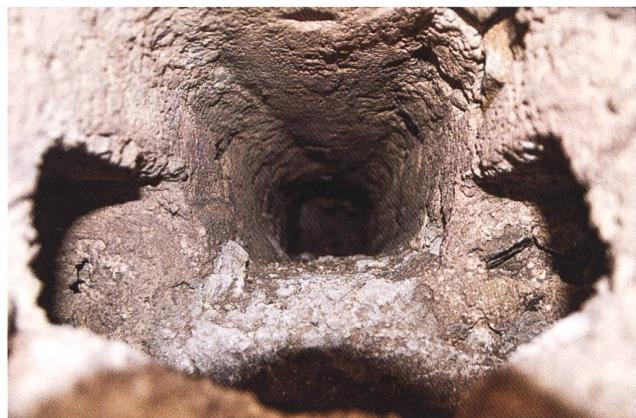
55: Blick in den Querbalkenkanal mit seitlich kreuzendem Längsbalkenkanal eines Holzbalkenrostes in der Schildmauer (M2) während der Sanierung 2019–2023. Gut erkennbar die Abdrücke der ehemaligen Eichenbalken sowie der stark gerötete Mauermörtel.

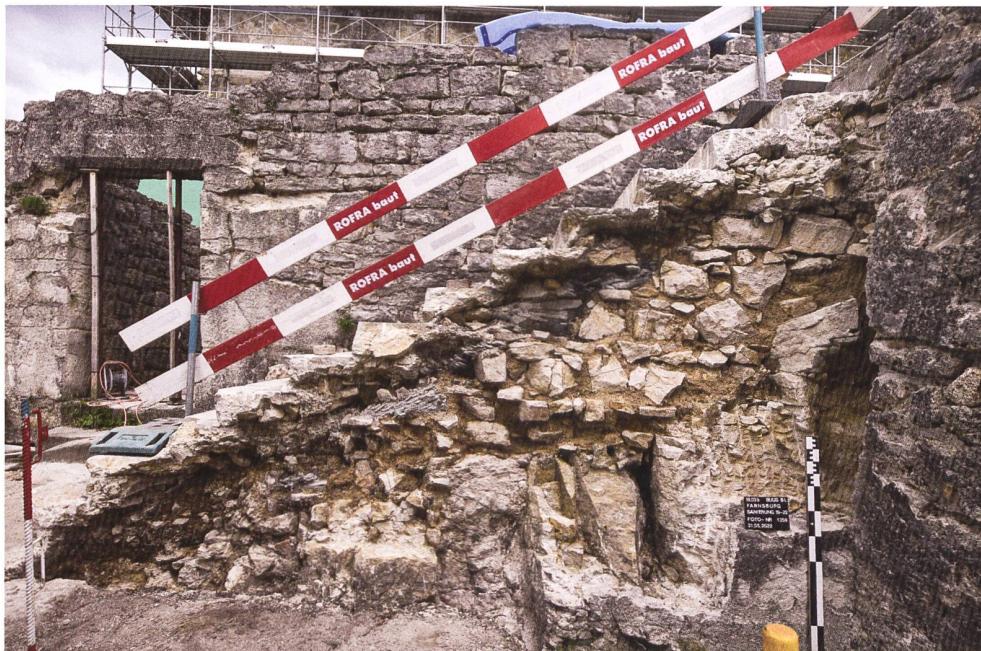
Die Treppe zum Palas (M52/53) wies mehrere Schäden auf, insbesondere die Treppenstufen waren mit der Zeit so stark verwittert, dass ein Begehen gefährlich wurde (Abb. 56). Wie bei der Langen Stiege war auch hier die erste Betonfassung der Treppe von 1930/1931 aus denselben ästhetischen Gründen nachträglich mit Natursteinen verkleidet worden. Die nach Entfernen der Natursteine zum Vorschein kommende Betontreppe erhielt wie die Lange Stiege eine neue Verkleidung aus Kunststeinelementen, um den in die Jahre gekommenen Beton und den Mauerkerne zu schützen und die beiden Treppen für Besuchende durch ihre gleichartige Gestaltung in einen baulichen Zusammenhang zu setzen (Abb. 21). Der schadhafte Belag des Treppenpodestes (M51) wurde aus formalen Gründen, um in der Sprache der neuen Bauelemente zu bleiben, überbetoniert und so saniert.

56: Die gemauerte Treppe zum Palas nach Rückbau der schadhaften Mauerschale während der Sanierung 2019–2023. Unter den Betontreppenstufen von 1930/1931 sind noch die Reste der burgenzeitlichen Sandsteinstufen erkennbar. Blick gegen Südwesten.

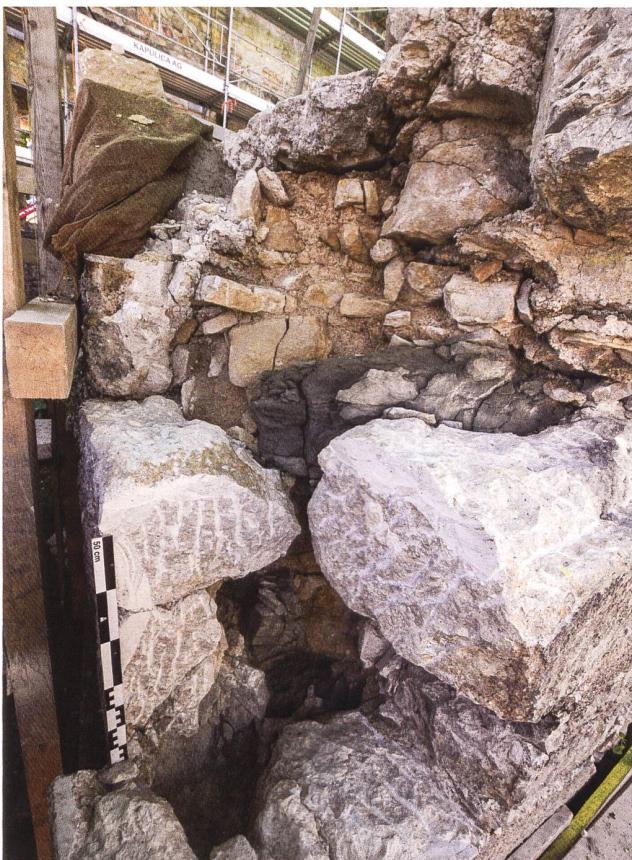
58: Der Eingang in den Keller Ost des Palas mit den aufgespitzten Kunststeingewänden der Restaurierung von 1931 während der Sanierung 2019–2023. Dahinter sind die Überreste des burgenzeitlichen Sandsteinportals erkennbar. Blick gegen Westen.

Palas stehende Podest (M51) führen (Abb. 56). Das Portal in den östlichen Kellerraum wie auch das Hauptportal in das erste Vollgeschoss bestanden einst aus grossen blauen Schilfsandsteinquadern (Abb. 57), die sich hinter den restaurierungszeitlichen Mauerschalen nur noch in stark angegriffenem Zustand erhalten haben (Abb. 58; Plan 2 Ziff. 6). Der Eingangsraum im 1. Vollgeschoss besitzt in der hofseitigen Fassadenmauer (M21) ein schmales Fenster mit einer rund 0,80 m breiten und mindestens 1,55 m tiefen Fensternische (Plan 1 Ziff. 5). Im Anschluss an ihre Freilegung und Dokumentation wurde sie zu ihrem Schutz wieder übermauert.

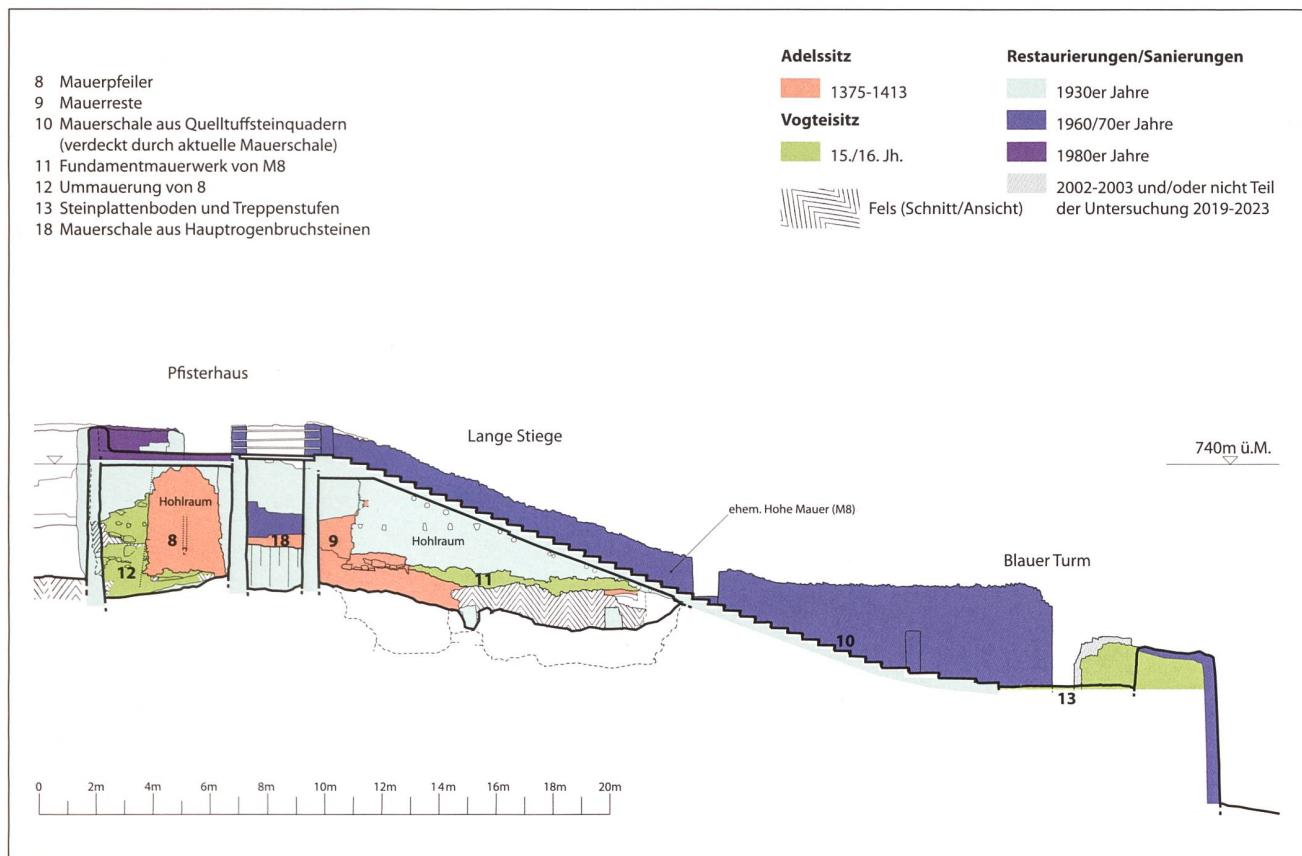
Plan 6: Buus BL, Farnsburg. Nordsüdlich verlaufender Schnitt durch das sog. Pfisterhaus und die Lange Stiege sowie ihrer Hohlräume. Blick gegen Nordwesten.

eines originalen Verputzes. Die Hauptrogensteine der Schale unter dem Verputz zeigen das typische Schadensbild von Frostspaltungen und verweisen darauf, dass man auf der Farnsburg offenbar schon früh mit den auch

heute bekannten Mauerwerksschäden zu kämpfen hatte (siehe Kap. 3.2). Die Frostschäden waren wohl der Grund, dass in einer folgenden Phase der Mauerpfiler erneuert werden musste (Plan 6 und 1 Ziff. 12).

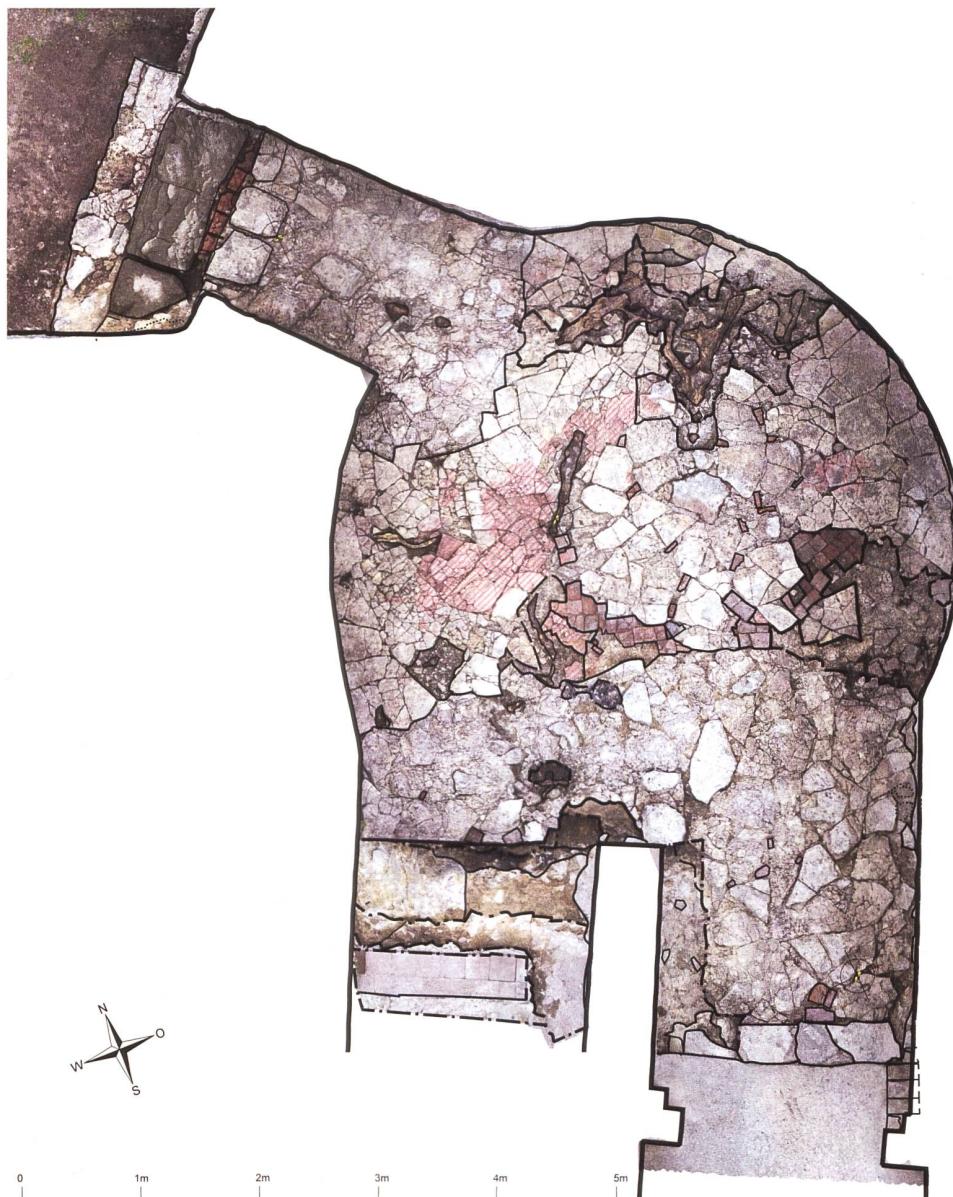
63: Aufsicht auf den freigelegten Boden im Blauen Turm und dessen Portal durchgänge während der Sanierung 2019–2023. Im Zentrum ist noch der burgenzeitliche, von 1798 rot verbrannte Plattenboden erkennbar. Archäologisch-digitale Befunddokumentation.

(Abb. 63; Plan 1 Ziff. 13). Die Steinplatten liegen in einem Luftkalkmörtelbett mit Sand- und Kieszuschlag. Der erhaltene Steinplattenbelag wurde nachträglich durch Tonfliesen ausgebessert. Der Boden liess Brandrötungen erkennen, die jedoch an den originalen inneren Mauerschalen (M78) nicht beobachtet werden konnten. In direktem Zusammenhang mit dem Blauen Turm steht die Treppenerschliessung zur Oberburg. Von der einstigen Treppe konnten während der Sanierung 2019–2023 unter dem 1930/1931 erstellten Treppenlauf nur noch rudimentäre Reste der gemauerten Einbettung für die Stufen erkannt werden. Von den beiden Stütz- bzw.

Palas wurden ebenso in Beton ausgeführt, aber mittels eingedrückten Kieses optisch von den übrigen Gehflächen abgesetzt. An mehreren Stellen diente diese Massnahme auch zum Schutz von darunterliegender burgenzeitlicher Substanz wie verwitterten Sandsteinstufen oder Tonplattenbelägen, welche für eine direkte Nutzung leider zu fragil waren (Abb. 63). Übrige Gehflächen wurden, wo notwendig, mittels Kalkmergel verbessert oder betont.

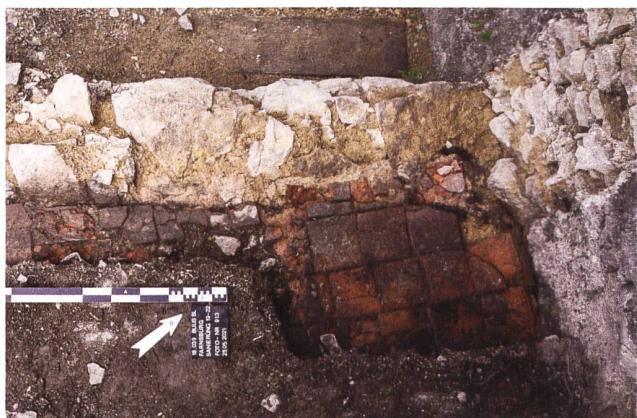
66: Tonfliesenboden mit Brandspuren im Erdgeschossraum des Amts- und Wohngebäudes innenseitig der Nordmauer (M60, rechts im Bild), freigelegt während der Sanierung 2019–2023. Er stammt aus der Nutzungszeit als Vogteisitz.

der burgenzeitlich erhaltenen Bauten gut erkennen, so beispielsweise an den verbrannten Bodenfliesen und rund um die Geschossbalken des Amts- und Wohngebäudes (Abb. 66), an den verbrannten Innenputzresten der Kapelle und auf der Innenseite der Schildmauer sowie in deren ausgebrannten und rot gefärbten Holzarmierungskanälen. Unmittelbar darauf wird die Anlage auch auf wertvolles Baumaterial geplündert. Der Bauer des ehemaligen «Farnspurger Sennguts»<sup>91</sup> beschwert sich im Jahre 1800 darüber, dass durch den unkontrollierten Abbruch und Abtransport von Tuff- und anderen Mauersteinen von der ehemaligen Burg seine Wiesen beschädigt und die Tiere verletzt würden.<sup>92</sup>

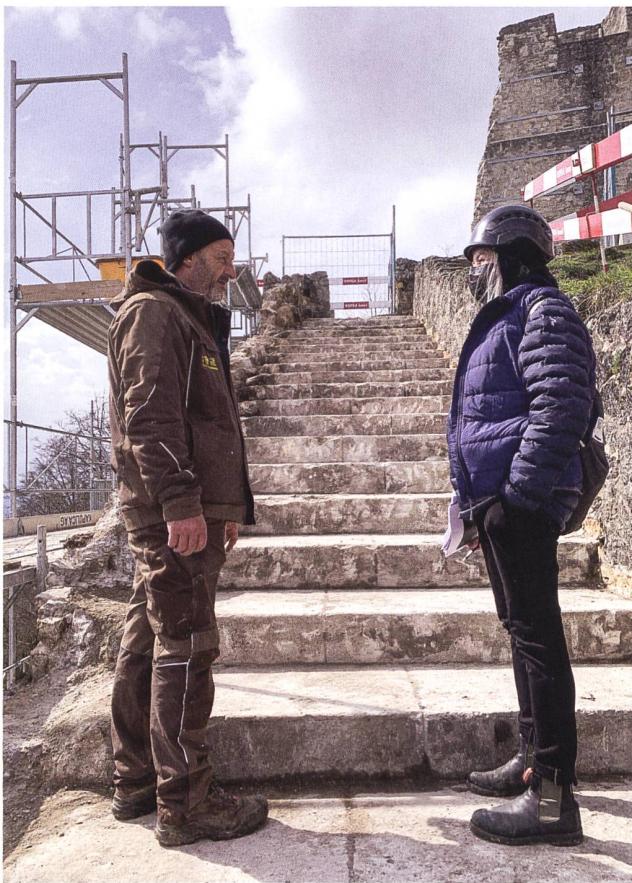
70: Burgherr Markus Dettwiler und Bauleiterin Gabriela Güntert auf der Langen Stiege während der Sanierungs- etappe 2021. Zu ihren Füssen die freigelegten Betonstufen des Treppenlaufes von 1930/1931. Blick gegen Südwesten.

2019–2023 musste der stark schadhafte Natursteinbelag von 1938 (Abb. 9) zurückgebaut werden. Darunter kam die ursprüngliche, vor Ort angefertigte Betontreppe von 1930/1931 wieder zum Vorschein (Abb. 70).

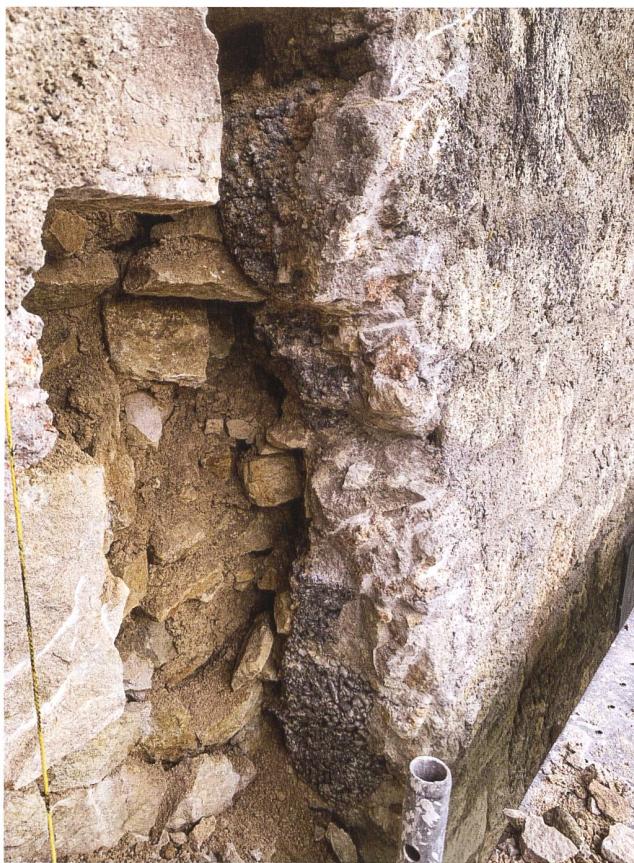
71: Erneuerte Mauerschale der 1960er/1970er-Jahre an der Südseite der Schildmauer (M2) während der Sanierung 2019–2023. Zwischen dem burgenzeitlichen Mauerkerne und der vorgesetzten Mauerschale aus Muschelaggglomeratsteinen wurde ohne weitere Verankerungen eine Hinterfüllung von Magerbeton eingebracht. Blick gegen Osten.

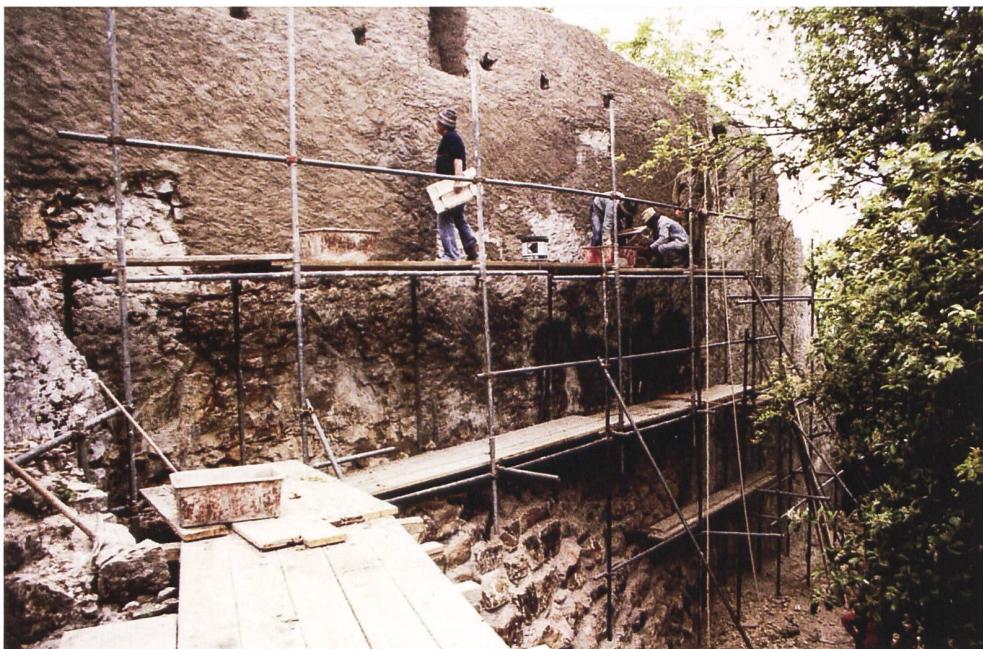
72: Die Ringmauer (M1) im Unteren Burghof Nord erhält 1983 innenseitig einen Vollflächenverputz. Blick gegen Norden.

Vollflächenverputz (Abb. 72).<sup>112</sup> Als vierte und letzte Etappe erfolgten 1986 Ausbesserungsarbeiten an der Schildmauer, wobei die Mauerkrone des Wehrganges sowie die Ausbruchstellen in der burgenzeitlichen Mauerschale ergänzt wurden.<sup>113</sup>

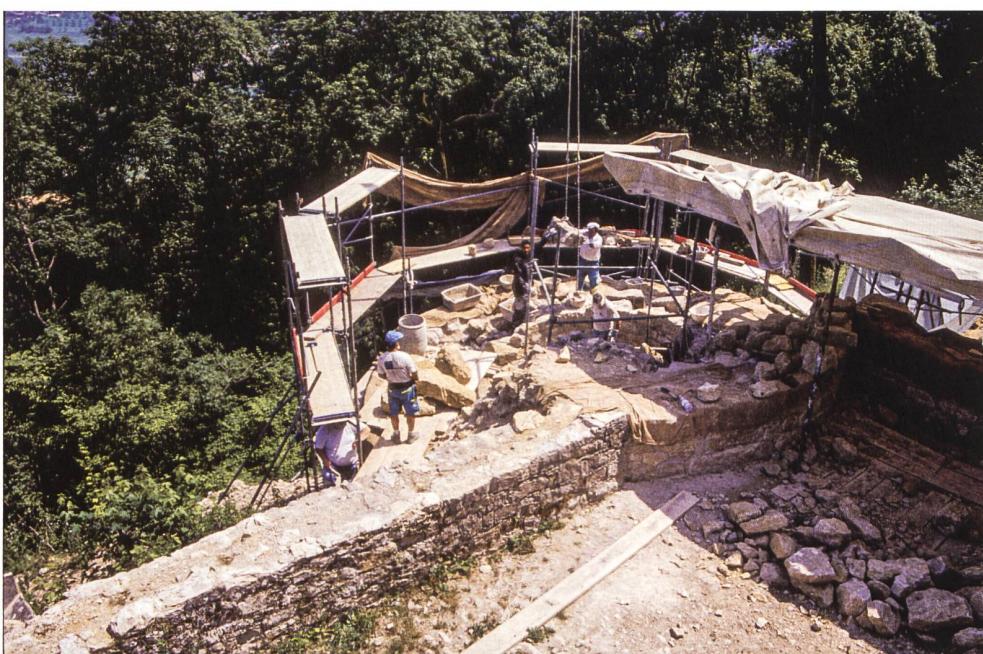
73: Der Bettlerturm (M17) wird während der Sanierung 2002–2003 neu aufgebaut. Mitarbeitende der Firma ROFRA Bau AG bei der Arbeit. Blick gegen Süden.

lichen Bereich der Unterburg erfolgte zwischen 2002 und 2003 die Sanierung des nördlichen Widerlagers der Brücke über den Burggraben (M94), der Ringmauer (M15 und M18), des Wacht- und Kornhauses (M16, M19–20 und M23–24) sowie des Bettlerturms (M17, Plan 1). Die Arbeiten fanden unter der Leitung der Archäologie Baselland und in Zusammenarbeit mit der Baufirma ROFRA Bau AG, Aesch BL statt (Abb. 73). Als Baumaterial kamen Laufener Kalkbruchsteine,
