### Sanierung Farnsburg 2019 bis 2023 – der Film!

### 1.1. Lage der Farnsburg

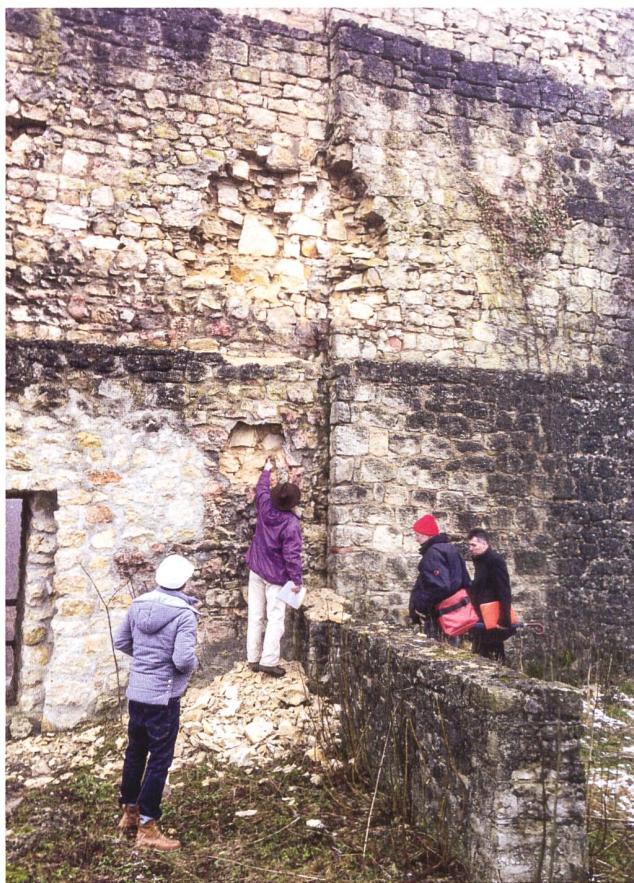
74: Begutachtung der Schäden an der Nordwand der Schildmauer (M2) unter anderem durch den Burgenspezialisten Jakob Obrecht (2. v. r.) vor der Notsicherung 2013.

Seit 2011 wurden auf der Farnsburg und insbesondere an der Schildmauer (M2) grössere Mauerschalenablösungen beobachtet (Abb. 74).<sup>116</sup> In der Folge wurde von der Archäologie Baselland über die gesamte Anlage eine Schadenskartierung erarbeitet. Dabei zeigte sich, dass die Situation akut und mit weiteren massiven

Mauerausbrüchen, wenn nicht sogar mit dem Auseinanderbersten der östlichen Schildmauerhälfte zu rechnen war. Das von oben eindringende Wasser und die zu stark abdichtenden Mauerschalen vorgängiger Restaurierungen/Sanierungen schienen diese Hälfte der Schildmauer nachhaltig geschädigt zu haben. Die Ruine musste 2012 aus Sicherheitsgründen für Besucherinnen und Besucher gesperrt werden.<sup>117</sup> Nachdem der Baselbieter Landrat im März 2013 einen ausserordentlichen Zusatzkredit gesprochen hatte, fand im Sommer 2013 die Notsicherung der östlichen Schildmauerhälfte statt.<sup>118</sup> Die abgelösten Mauerschalen wurden mit neuen Mauerschalen aus Dietfurter Kalksteinen in einem mehrheitlich hydraulischen Kalkmörtel mit Anteil an Portlandzement ersetzt, das Mauerwerk durch Ankerstäbe sowie zusätzlich durch Metallbänder, die über die östliche Stirnseite der Schildmauer verlaufen, verklammert (Plan 4 und 5). Zusätzlich ist der auf der Mauerkrone verlaufende Wehrgang nach Möglichkeit abgedichtet worden.
