**Artikel:** Gesichert für die Zukunft : die Sanierung der Ruine Farnsburg 2019-

2023

Autor: Reding, Christoph / Güntert, Gabriela / Diemand, Caroline

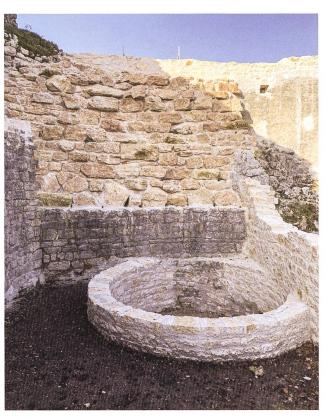
14: Die neue Felsvormauerung aus sogenanntem Gisibergstein im Brunnenhaus der Farnsburg. Sie dient künftig auch als Naturstandort für Flora und Fauna.

ganz vereinzelten Stellen an der Schildmauer gedeiht und die Prozedur gut überstanden hat. Besonderes Augenmerk galt auch den Schnecken, von denen auf der Farnsburg 40 Arten nachgewiesen sind, die durch einen Spezialisten abgelesen und umgesiedelt wurden. Als Naturstandort-Optimierungen gelten z. B. die beiden Felsvormauerungen im Brunnenhaus (über M74) sowie im Burggraben unterhalb der Schildmauer (M2) mit grossen, versetzt angeordneten Bruchsteinquadern aus Muschelagglomerat (sogenannter Gisibergstein aus der Umgebung von Tenniken BL) (Abb. 14). Die Versatzebenen sowie die Porösität des Steines sollen Flora und Fauna in den kommenden Jahren neue Standorte bieten, so wie es die benachbarte, in den 1980er-Jahren identisch ausgeführte Vormauerung (M91) im Unteren Burghof Nord bereits heute tut.

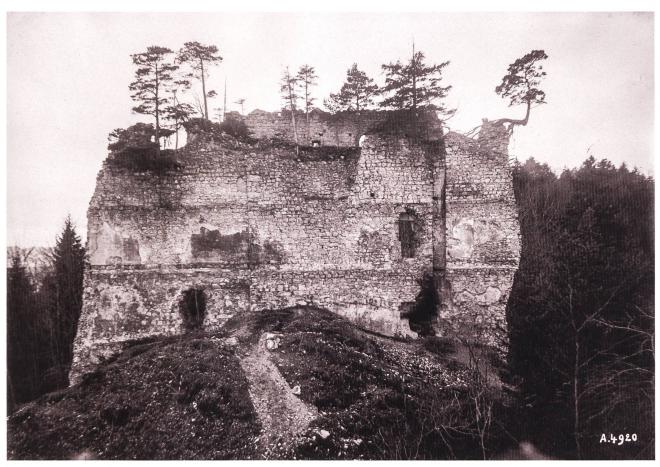
15: Das perfekte Ruinenerlebnis! Die noch unrestaurierte Schildmauer um 1929 von Norden – heute aber wäre das eindrückliche Bauwerk in diesem Zustand für die Besuchenden ein juristisch nicht tolerierbares Sicherheitsrisiko.

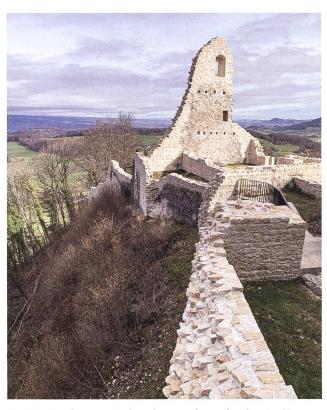
Ganz besonders - bis hin quasi zu einer optischen Täuschung - wurde mit dieser Wahrnehmung an der westlichen Kante der Oberburg (im Bereich der einstigen Mauer M86) gespielt. Offenbar war dort nach der Auflassung der Burg viel Substanz verlorengegangen. Der Einbau des Artilleriebeobachtungspostens unterstützte die Ausbildung dieser Fehlstelle noch mehr. In den 1950er-Jahren wurde wohl aus reiner Zweckmässigkeit die westliche Wand des Palas (M45) im archäologischen Befund nicht korrekt als stark gebogene Mauer ausgebildet, ebenso der Abschluss von der Ringmauer M72 gerundet hergerichtet. Um hier den Eindruck eines in den Westabhang verloren gegangenen Teils der Oberburg besser wahrnehmbar zu machen, wurden alle an die Fehlstelle anschliessenden Mauern im Abbruch mit auskragenden Mauersteinen ausgebildet. Die gesamte Mauerkrone der westlichen Mauer des Palas (M44 und M45) wurde in der Aufsicht formwild und mit den nach Westen auskragenden Mauersteinen ausgeformt, so dass die runde Ausbildung von Mauer M45 im Sichtfeld der Besuchenden heute gar nicht mehr wahrnehmbar ist (Abb. 16).

16: Für eine bessere Wahrnehmung des Befundes: Im Zuge der Sanierung neu ausgebildete Mauerzüge sollen den Ausbruch im Grundriss an der westlichen Flanke der Oberburg stärker betonen.

gebäudes (M60) die Maueranschlüsse erhöht und an den «Mauerzacken» hochgeführt worden (Abb. 16, Titelbild). Beim Palas wurden alle Grundmauern (M21, M38 und M44/M45) neu übermauert, um in der Aufsicht die Schildmauer wieder Teil dieses einst mächtigen Baukörpers werden zu lassen. Seine nördliche Mauer (M21) wurde deutlich erhöht und die dort situierten Portale neu ausgebildet, um aus der Blickrichtung des Oberen Burghofes diese einst repräsentative Fassade des Baus wieder mehr zu betonen (Abb. 21, 40, 41; siehe auch Kap. 3.6.3). Auch der Verzicht auf den Wiederaufbau von Mauerpartien, die im Zuge der Sanierung 2019-2023 abgebrochen werden mussten, gehört zwangsläufig zur neuen Gestaltung der Farnsburg. Die Ringmauer im Unteren Burghof Nord (M1) musste aus bautechnischen Gründen zu Teilen abgebrochen werden. Auf einen Wiederaufbau wurde aus verschiedenen Gründen verzichtet (Kap. 3.4.1) - insbesondere aus Gründen der Statik und der Kosten, und auch weil es sich hier um einen eher publikumsabgewandten Bereich der Ruine

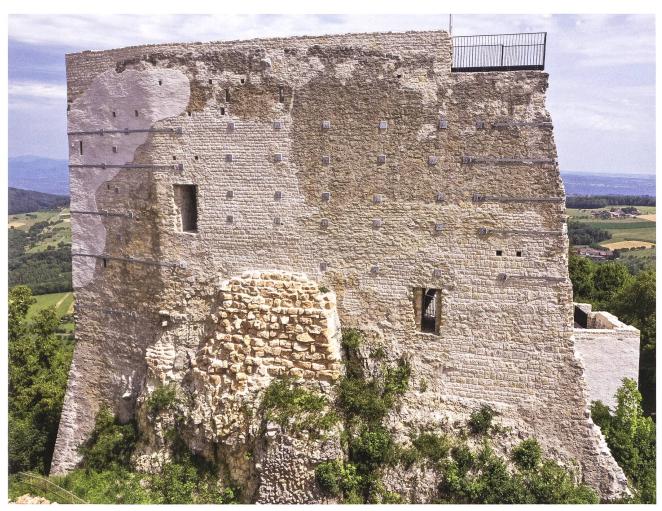
17: Die Schildmauer mit ersetzten Maueransichten und den Massnahmen zur statischen Sicherung aus Stahl – einem Korsett gleich – nach Abschluss der Sanierung. In luftiger Höhe befindet sich die neu eingerichtete Aussichtsplattform.

denste, anders gefügte Maueransichten hinzugesellt, die bei vielen Bauteilen heute tonangebend sind. Es musste daher zumeist versucht werden, das neu aufgebaute Mauerwerk in der Ansicht an das anschliessende oder meist dominante anzupassen. Sehr deutlich zeigt sich dies an der Südfassade der Schildmauer: Dort konnte schon aus bautechnischen Gründen das burgenzeitliche, aus Blöcken von gegen einem Meter Länge und in Schichthöhe von etwa 40 cm gefügte Mauerwerk nicht nachgebildet werden. Da an der Mauer bereits grosse Flächen an sanierungszeitlichem, ungezwickelt und in kleineren Quadern ausgeführtem Mauerwerk bestanden, wurde versucht, sich an dieses Mauerbild anzunähern (Abb. 17).

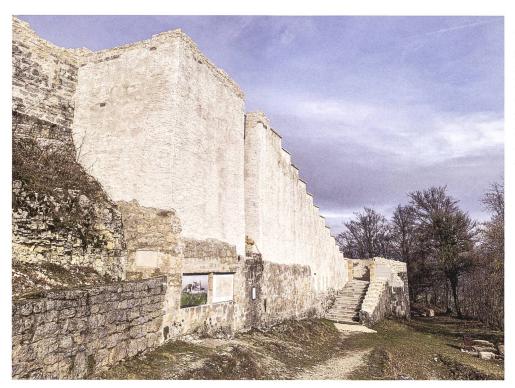
18: Die Lange Stiege und der Unterbau des Pfisterhauses nach Abschluss der Sanierung. Das Verputzen von Fassaden ist für Ruinensanierungen ungewöhnlich, im Falle der Farnsburg aber für frostgeschädigte Maueransichten in einigen Fällen die praktikabelste Lösung.

Grossflächige Verputze mussten im Zuge der Sanierung auch an den Fassaden der Langen Stiege (M7), des Unterbaus des Pfisterhauses (M7 und M9) (Abb. 18) und im dazwischenliegenden Torgraben aufgetragen werden. Die Mauerschalen an diesen Bauteilen waren frostgeschädigt, aber nicht so tief, dass ein Ersatz der Mauersteine notwendig geworden wäre. Aus finanziellen Gründen wurden die Bauteile daher flächig verputzt. Im Gegensatz zur Ringmauer im Unteren Burghof Nord (M1) wurde hier nun die Basis mit der noch intakten Mauerschale aus «Gisibergsteinen» offen belassen, wie dies bei bestimmten Bauwerken auch einst bei deren Bau

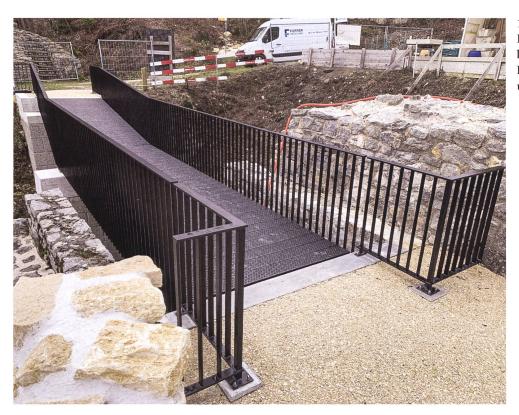
19: Die neue, für den Ruinenunterhalt befahrbare Brücke über den Burggraben – schlicht und beständig zugleich.

Bei der neuen Brücke über den Burggraben sollte die Position der einstigen Fallbrücke am Haupttor zur Unterburg nachgestellt werden. Daher führt sie im Gegensatz zu ihrer Vorgängerkonstruktion der 1930er-Jahre in ihrem nördlichen Abschnitt nicht mehr aufsteigend, sondern waagrecht zum Burgtor hinaus (Abb. 19). Die neue Brücke zur Schildmauer wurde ganz bewusst aus dem Ruinenkontext gelöst. Durch ihre von der Schildmauer abgerückte Lage wird sie als moderne Zutat zur Erschliessung gezeigt. Sie führt heute Besuchende in freier Form zur Schildmauer und ermöglicht einen unverstellten, aber doch nahen Blick auf ihre Nordansicht mit dem burgenzeitlichen Kaminzug (Abb. 40).

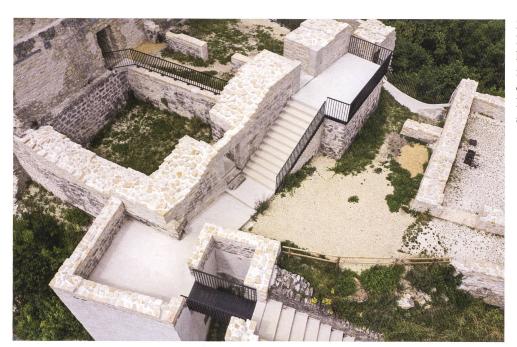
21: Neue Absturzsicherheiten im Bereich Pfisterhaus und Palas. Die Gehflächen wurden im Zuge der Sanierung in Beton, Kunststein oder Mergel ausgeführt.

Eine besondere Eigenheit der Farnsburg sind die zahlreichen, mittels Hartbelägen ausgebildeten Gehflächen. Aus Gründen der Nachhaltigkeit und der Kostenersparnis wurden diese, zuvor zumeist mit in Auflösung begriffenen Steinplattenbelägen versehen, in Kunststein (z. B. der Treppenlauf der Langen Stiege M81) oder in Beton (z. B. die Verbindung zwischen Pfisterhaus und der Freitreppe zum Palas M52) erneuert (Abb. 21). Die Tordurchgänge im Blauen Turm (Abb. 32) oder in den

Palas wurden ebenso in Beton ausgeführt, aber mittels eingedrückten Kieses optisch von den übrigen Gehflächen abgesetzt. An mehreren Stellen diente diese Massnahme auch zum Schutz von darunterliegender burgenzeitlicher Substanz wie verwitterten Sandsteinstufen oder Tonplattenbelägen, welche für eine direkte Nutzung leider zu fragil waren (Abb. 63). Übrige Gehflächen wurden, wo notwendig, mittels Kalkmergel verbessert oder betont.

Das sogenannte Pfisterhaus beziehungsweise dessen Unterbau ist ein Neubau der ersten Restaurierung der Farnsburg, in dem sich wie bei der Langen Stiege ein Hohlraum mit burgenzeitlichen Mauerwerksresten verbirgt. Bedingt durch die undichte Betonplatte über dem Hohlraum und deren Anschlüsse an die Brüstungsmauern sowie durch die frostanfälligen Hauptrogensteine waren die den Hohlraum bildenden Mauern (M7, M9, M56) zunehmend in Auflösung begriffen. Als Sanierungsmassnahmen erhielt die Betonplatte von 1930/1931 nun eine Abdichtung, die schadhaften Mauerkronen wurden repariert respektive übermauert und die frostanfälligen Fassaden wurden mit einem schützenden Verputz überzogen (Abb. 18). Die bestehende Betonplatte musste wie die Betontreppe der Langen Stiege zudem statisch ertüchtigt werden, in diesem Fall wurde sie durch eine neue, auf der alten aufliegenden Betonplatte verstärkt (Abb. 21).

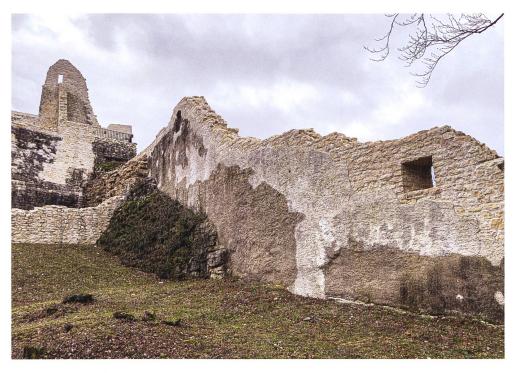
Eine augenfällige Besonderheit der Ringmauer im Unteren Burghof Nord ist der Verputz der östlichen Maueransicht. Dieser wurde 1983 vermutlich zum Schutz des Mauerwerks und dessen frostanfälliger Bausteine aufgetragen (Abb. 72). Zu diesem Schluss kamen wir jedenfalls nach eingehendem Studium der verschiedenen Faktoren, welche beinahe zum Teileinsturz der nördlichen Ringmauer geführt hatten.<sup>41</sup> Deshalb ergänzten wir Fehlstellen des Verputzes und sicherten sich auflösende Ränder, während wir die neue Mauerkronenübermauerung als solche unverdeckt zeigen (Abb. 28).

28: Die Ringmauer im Unteren Burghof Nord mit ergänztem Verputz, mit dem Brunnenhaus und seiner aufgestelzten und angeböschten Nordmauer sowie der Nordwand des Amts- und Wohngebäudes in der Oberburg nach ihrer Sanierung im Jahr 2021.

Kalkmörtel im Mauerkern künftig vor Wasser und damit einhergehend Frostschäden zu schützen, wurde die Krone nach dem Rückbau mindestens drei Steinlagen hoch neu aufgemauert. Der Rückbau von burgenzeitlichem Mauerwerk bedeutete insbesondere für die bauarchäologische Dokumentation einen grossen zusätzlichen Aufwand, hat aber auch neue Erkenntnisse zur Baugeschichte der Anlage gebracht. So wurde beispielsweise beim Rückbau im nördlichen Mauerabschnitt eine bisher unbekannte Fensteröffnung entdeckt (Abb. 47). Aus gestalterischen und didaktischen Gründen, als Hinweis auf frühere Nutzungen, wurde die Fensteröffnung in gleicher Grösse und Form an derselben Lage rekonstruiert (Abb. 28).

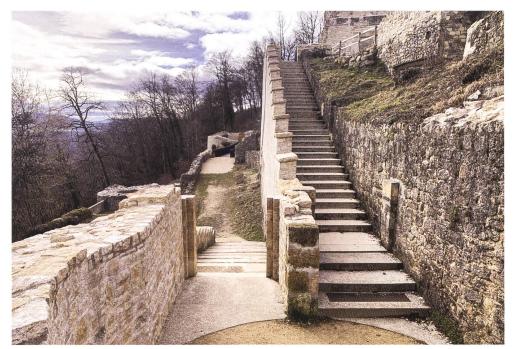
32: Auf wie einst zum Landvogt! Die wieder inszenierte Lange Stiege mit den neu eingebauten Kunststeinstufen, der getreppten Treppenbrüstung und im Vordergrund der Innenraum des Blauen Turms nach Abschluss der Sanierung.

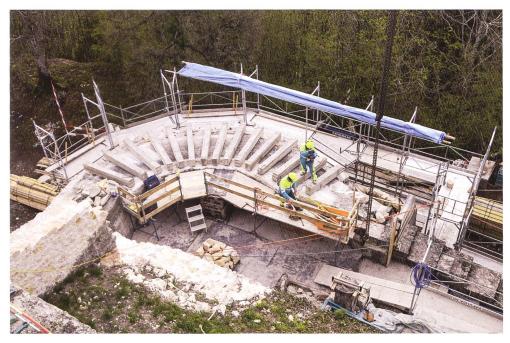
Am Blauen Turm (M78) waren vor allem am Zementüberzug der Mauerkrone und an der inneren, zum Teil noch burgenzeitlichen Mauerschale Schäden zu beobachten. Die Krone wies mehrere durchgehende Risse auf und war unterhöhlt (Abb. 62), und der Mauerkern bestand zuoberst lediglich aus einer Schuttverfüllung. Eine Mauerkronensicherung durch eine Erneuerung des Zementüberzugs oder durch Übermauerung war auf dieser Unterlage nicht möglich, und wir befürchteten, dass ein tragfähiges Niveau mit entsprechendem Aufwand erst weit unter der vorgefundenen Mauerkrone hätte erreicht werden können.

33: Eine weitere unkonventionelle bauliche Lösung:
Aufsicht auf die Mauerkrone des Blauen Turms mit den radial verlegten vorfabrizierten Betonträgern vor ihrer Übermauerung.

Beim Blauen Turm (M78) hätte die defekte, mit Schutt unterfüllte Mauerabdeckung (Abb. 62) im Sinne einer zahntechnischen «Wurzelbehandlung» ausgehöhlt und wieder aufgefüllt werden müssen. Da trotz eines solch beträchtlichen Aufwandes keine bessere Inszenierung hätte erzielt werden können, wurde die alte Mauerabdeckung ganz einfach übermauert (Abb. 33; Kap. 3.5.2). Diese Massnahme macht nun das eindrückliche Bauwerk

Um möglichst nicht in den burgen- und restaurierungszeitlichen Bestand einzugreifen, entschieden wir uns zu einer eher ungewöhnlichen baulichen Sicherung, indem die Mauerkrone nur soweit nötig zurückgebaut wurde, damit das mächtige Turmmauerwerk mit radial verlegten vorfabrizierten Betonträgern überspannt werden konnte (Abb. 33). Diese heute verdeckte Unterkonstruktion konnte zum Schutz des darunterliegenden burgenzeitlichen Mauerkerns übermauert werden. Die neue Mauerkrone wurde nach dem Vorbild derjenigen der Ringmauer im Unteren Burghof Nord (M1) als verfallenes Ruinenmauerwerk gestaltet, formwild und durch Andeuten von Mauerschale und Mauerkern in der Aufsicht.

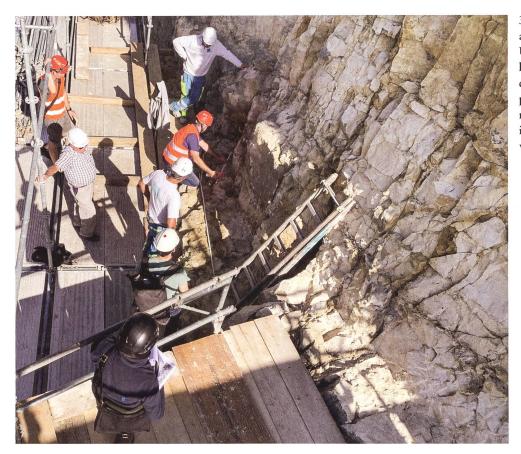
Schichten sehr verwitterungsanfällig. Mehrere geologische Gutachten zu den Baugrundverhältnissen bestätigten dies und benannten verschiedene randliche Bereiche der Ruine als kritisch für die Stabilität des Ruinenmauerwerks.<sup>39</sup> Nach gezielten Baugrundsondierungen empfahl der zuständige Geologe schliesslich Fundamentsicherungen für die Ringmauer im Unteren Burghof Nord (M1), am westlichen Mauerfuss der Schildmauer (M2) sowie unterhalb der Ostfassade der Barbakane (M32).

36: Jour fixe im Jahr 2022 am Fusse der Schildmauer: Unter Anleitung des Geologen Richard Waite wird die Fundation der geplanten Vormauerung definiert – deutlich erkennbar ist der tief verkarstete und verwitterte Fels.

Die Fundamentsicherung am westlichen Ende der Schildmauer (M2) wurde in der zweiten Bauetappe in einem Arbeitsgang mit derjenigen im Hohlraum unter der Langen Stiege sowie bei der Barbakane durchgeführt. Ein vertikaler Riss im unteren Mauerwerksbereich des westlichen Anbaus mit der Spindeltreppe von 1931 war hier der Anlass für frühzeitige Baugrundsondierungen

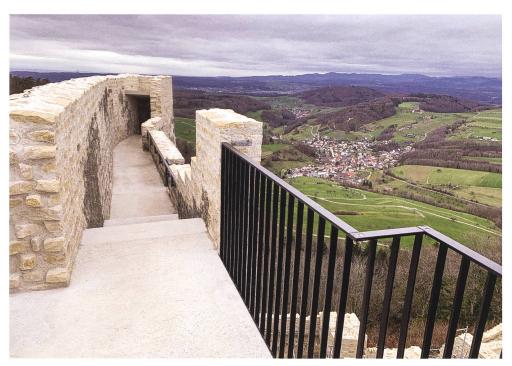
38: Der Wehrgang auf der Schildmauer nach seiner Sanierung. Neue Mauerkronen und flächendeckende Betonabdeckungen schützen künftig den Mauerkern vor dem Eintritt von Meteorwasser und damit die Mauer vor weiteren Frostschäden.

der Ringmauer (M1) nur ungenügend mit dem Mauerkern verbunden, lösten sich bedingt durch Frostschäden an Mauersteinen und Mörteln vom Mauerkern und drohten mit der Zeit auszubrechen (Abb. 71). Eigentlich alle Mauerkronen der Schildmauer wiesen zudem inzwischen Risse oder Einzelschäden auf, wodurch Wasser von oben in den Mauerkern dringen konnte.

Die Sanierung 2019–2023 umfasste demzufolge die Erneuerung aller undichten, schadhaften Mauerkronen, auch des Gehbelags des Wehrgangs und der Überdachung der Spindeltreppe (Abb. 38), sowie die Erneuerung von Mauerschalen bei Wandablösungen. Letztere musste sehr vorsichtig und abschnittweise in vertikalen Streifen angegangen werden, um einen grossflächigen Ausbruch und damit einhergehende Instabilitäten zu verhindern. Alle im Lauf der Sanierung 2019–2023 neu aufgebauten Mauerschalen wurden im Unterschied zu früheren mit dem Kern verbunden und mit regelmässigen Entwässerungsöffnungen versehen (Abb. 39).

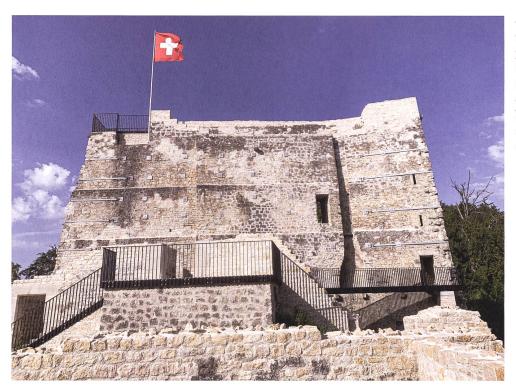
40: Der Palas mit den Portalen und dem Treppenpodest vor der mächtigen Schildmauer nach der Sanierung. Allgemein erkennbar sind die sich bewusst optisch vom Bau abhebenden neuen Absturzsicherheiten und Brücken.

bei der östlichen Schildmauerhälfte sollen die mittels durchgehender Kernbohrungen eingebrachten neuen Anker das westliche Zweischalenmauerwerk mit in weiten Teilen angegriffenem Mauerkern zusammenhalten. Die optisch in ihrer Lage fast gespiegelten neuen Zugbänder aus Stahl werden zudem künftig ein seitliches Abgleiten des 1930/1931 angebauten westlichen Mauerwerks verhindern. (Abb. 17, 40)

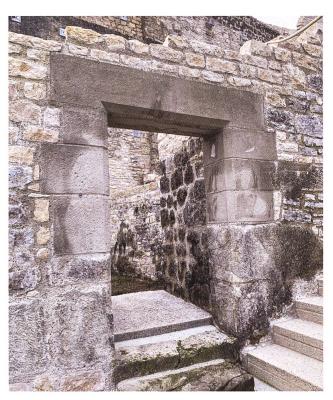
41: Das mit neuen Kunststeinen ergänzte Portal in den Keller im Palas Süd. Der untere Teil besteht noch aus den Schilfsandstein-Imitaten von 1931.

Beim Portal in den Keller Palas Ost waren die 1930/1931 gefertigten, den einstigen Schilfsandstein imitierenden Betonelemente bereits so stark angegriffen, dass sie zum grösseren Teil ausgebaut werden mussten (Abb. 41, 58). Wie bei den Auflagern der Brücke über den Burggraben entschieden wir uns dazu, Fehlstellen wieder mit wesensgleichen neuen, auf der Baustelle hergestellten Betonelementen zu ersetzen. Aus dem Abbruch retteten wir den verwitterten Betonsturz des östlichen Palaskellers von 1930/1931 und legten ihn als Sitzbank vor die Nordmauer des Amts- und Wohngebäudes, von wo sich ein eindrücklicher Blick auf die nördliche Schildmauer eröffnet. Hier kann er nun an die erste Restaurierung der Farnsburg erinnernd weiter verwittern.

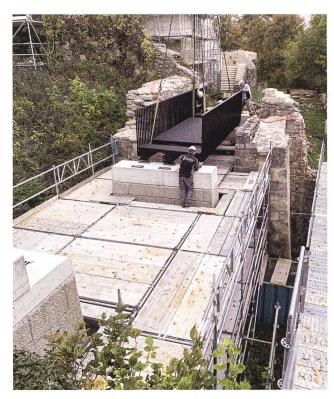
42: Einbau der nördlichen Hälfte der Brücke über den Burggraben mittels Pneukran. Im Gerüst erkennbar die neu aufgebauten Brückenauflager aus Beton in Kunststeinoptik.

Wir entwickelten für alle neuen Brücken ein einheitliches statisches und konstruktives Grundsystem, das immer gleich aussehend auf die unterschiedlichen Anforderungen je Brücke angepasst werden konnte. Das Tragwerk bilden jeweils zwei in Längsrichtung der Brücken auf die jeweiligen Spannweiten dimensionierte hochrechteckige Hohlprofile in Stahl. An diesen Längsprofilen wurden die Brückengeländer und die aufliegenden Blechprofile der Beläge direkt befestigt, ohne aufwändige zusätzliche Konstruktionsmittel. Die Brücken wurden zudem so geplant, dass sie möglichst einfach entweder ein- oder maximal zweiteilig mittels Baukran in den Bestand eingefügt oder vor Ort zusammengesetzt werden konnten (Abb. 42, 20). Aus denkmalpflegerischen Überlegungen,

Bei den beiden kleineren Fussgängerbrücken mussten die Auflager für die neuen Brücken auf jeden Fall erneuert werden, da auch sie bereits angegriffen waren. Bei der für den künftigen Unterhalt befahrbaren Brücke über den Burggraben hätten das südliche Brückenauflager und der Mittelpfeiler eigentlich erhalten bleiben sollen. Da aber auch sie bei genauer Untersuchung ab Gerüst massive Mauerwerksschäden und statische Schwächen aufwiesen, musste das südliche Auflager fast bis auf die Grundmauern und der Mittelpfeiler bis auf mittlere Höhe vollständig neu gebaut werden. Beim Rückbau des südlichen Brückenauflagers erwies sich der Felsgrund als instabil, so dass er als weitere unvorhergesehene Überraschung geotechnisch gesichert wurde. Die Gestaltung der neuen Brückenauflager übernahmen wir vom Bestand und bildeten sie wie die Kunststeinelemente beim

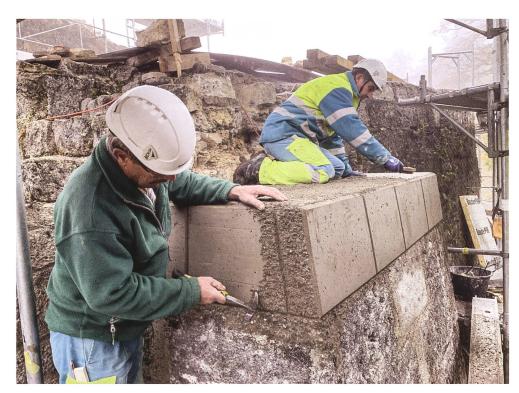
43: Das «Patent Saladin»:
Die Baupoliere Peter
Saladin und Damien
Niklowitz rauen beim
Mauerpfeiler am Blauen
Turm die eben ausgeschalten und noch feuchten
Oberflächen auf, um damit
die ursprüngliche Mauerschale aus Kalktuff zu
imitieren. Die Abdeckung
dient zudem zum Schutz
des 1930 im Inneren mit
Schutt verfüllten Pfeilers.

Pfeiler (M79) beim Blauen Turm optisch als Kalktuffsteine nach.<sup>45</sup> (Abb. 42, 43)

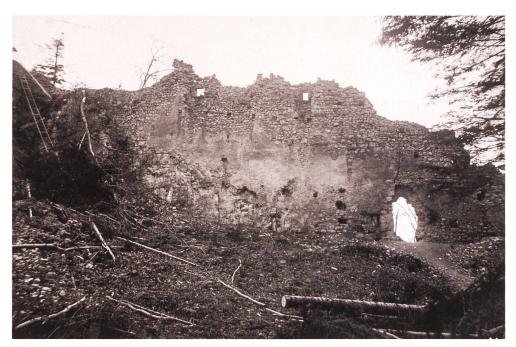
nahme an der Ostseite der Ringmauer im Unteren Burghof Nord (M1). Hier wurde in den 1980er-Jahren ein vollflächiger Verputz aufgetragen, der nach fast 40 Jahren noch in bestem Zustand war. Da dessen Rückbau die dahinterliegenden labilen Mauerschalen weiter zerstört hätte, entschloss man sich, ihn zu belassen und zu ergänzen. Im obersten Bereich der Mauer endet er nun einige Steinlagen unterhalb der neu aufgeführten Mauerkrone. Damit wird ein Bild suggeriert, als würde sich eine verputzte Mauer im Zerfall befinden. Dieser Zustand wurde übrigens 1930 in diesem Sinne noch vorgefunden (Abb. 46).

46: Innenseite der Ringmauer (M1) im Unteren Burghof Nord während der Freilegung der Anlage 1929/1930. Blick gegen Nordwesten.

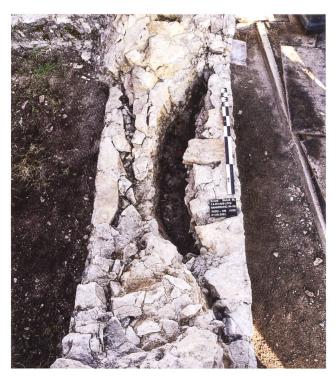
zwingend aus der Bauzeit stammen müssen. An der südlichen Giebelfassade (M58) des Amts- und Wohngebäudes wurde während des Rückbaus einer restaurierungszeitlichen Übermauerung eine Feuernische freigelegt (Abb. 49; Plan 1 Ziff. 1). Die polygonale Mauernische von mindestens 1,75 m Breite ist im unteren Bereich in den hoch anstehenden Felsen geschrotet. Sie ist vollflächig verputzt, wobei der Verputz im Minimum zweiphasig ist. Sowohl dessen Oberflächen als auch die Mauer und abgeschroteten Felspartien zeigen Spuren intensiver Hitzeeinwirkungen. Die geringen Überreste lassen keine Interpretation der Nutzung der Feuerstelle zu. Das erste Obergeschoss wies ebenfalls eine Raumhöhe zwischen 2,90 und 3,10 m auf. Im freistehenden Bereich der nördlichen Mauer (M60) konnte während der Sanierung 2019-2023 neben der hochrechteckigen Mauernische eine bauzeitliche Fensteröffnung nachgewiesen werden (Plan 3 Ziff. 20). Von dieser hat sich die linke gemauerte Leibung mit zwei raumseitigen Ecksteinen aus graugrünen Schilfsandsteinen erhalten. Am Mauerwerk (M60) wurden während der Sanierung 2019–2023 stark brandgerötete Mauerpartien dokumentiert, die insbesondere im ersten Obergeschoss gemäss älteren Fotografien noch unter einem historischen Verputz lagen (Abb. 48). Diese und weitere Befunde lassen auf eine Feuerbeschädigung des Amts- und Wohngebäudes schliessen, die älter als die Brandzerstörung von 1798 sein muss.

49: Die Feuernische in der Südfassade (M59) des Amts- und Wohngebäudes während der Sanierung 2019–2023. Blick gegen Nordwesten.

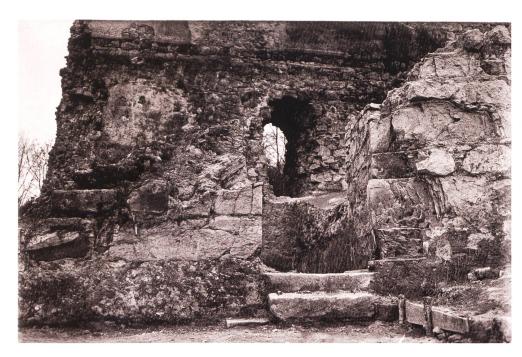
57: Der Eingang in den Keller Ost des Palas mit dem verwitterten Portal aus mächtigen Schilfsandstein-Blöcken vor der Restaurierung 1930/1931. Blick gegen Südwesten.

Palas stehende Podest (M51) führen (Abb. 56). Das Portal in den östlichen Kellerraum wie auch das Hauptportal in das erste Vollgeschoss bestanden einst aus grossen blauen Schilfsandsteinquadern (Abb. 57), die sich hinter den restaurierungszeitlichen Mauerschalen nur noch in stark angegriffenem Zustand erhalten haben (Abb. 58; Plan 2 Ziff. 6). Der Eingangsraum im 1. Vollgeschoss besitzt in der hofseitigen Fassadenmauer (M21) ein schmales Fenster mit einer rund 0,80 m breiten und mindestens 1,55 m tiefen Fensternische (Plan 1 Ziff. 5). Im Anschluss an ihre Freilegung und Dokumentation wurde sie zu ihrem Schutz wieder übermauert.

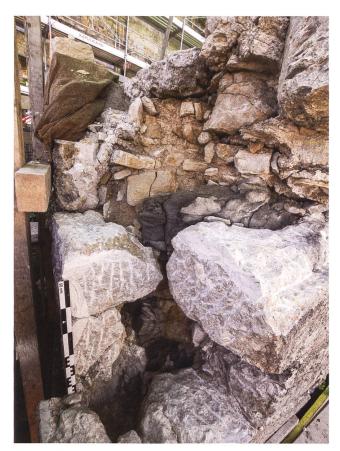
58: Der Eingang in den Keller Ost des Palas mit den aufgespitzten Kunststeingewänden der Restaurierung von 1931 während der Sanierung 2019–2023. Dahinter sind die Überreste des burgenzeitlichen Sandsteinportals erkennbar. Blick gegen Westen.

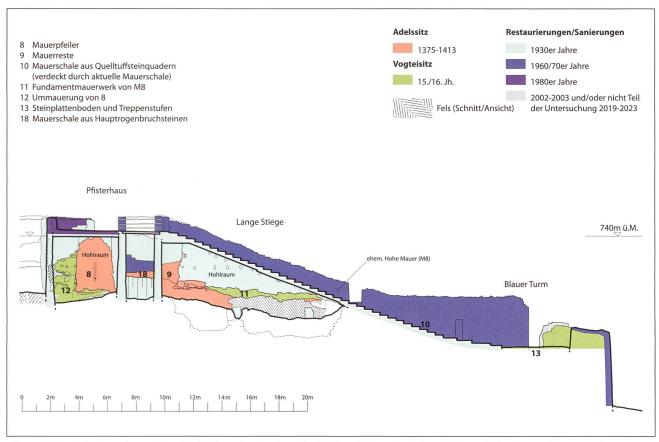
Plan 6: Buus BL, Farnsburg. Nordsüdlich verlaufender Schnitt durch das sog. Pfisterhaus und die Lange Stiege sowie ihrer Hohlräume. Blick gegen Nordwesten.

Während den Sanierungsarbeiten 2019-2023 wurden zwei bisher unbekannte, grosse Hohlräume, die 1930/1931 beim Bau der neuen Treppenanlage auf die Oberburg entstanden waren, entdeckt (Plan 6). In beiden fanden sich über der zur Oberburg ansteigenden Felsflanke Mauerreste der burgenzeitlichen Bebauung. Insbesondere im südlichen, kleineren Hohlraum unter dem Pfisterhaus haben sich die noch gut erkennbaren Reste eines pfeilerartigen Mauerstücks (M100) erhalten (Abb. 59). Der ehemalige Mauerpfeiler scheint einen Anzug aufzuweisen und sich leicht keilförmig gegen den Unterburgbereich hin zu verbreitern (Plan 6 und 1 Ziff. 8). Dieser rund 3 m breite Mauer- oder Stützpfeiler besteht ursprünglich aus einem Bruchsteinmauerwerk aus Hauptrogensteinen mit vereinzelt mitvermauerten kleinen Schilfsandsteinstücken. Die grosse Ähnlichkeit mit dem Kernmauerwerk von Schildmauer und Palas weist darauf hin, dass der Pfeiler ebenfalls derselben Bauphase zuzurechnen ist. Die beiden seitlichen Mauerschalen sind teilweise noch erhalten und tragen Reste eines originalen Verputzes. Die Hauptrogensteine der Schale unter dem Verputz zeigen das typische Schadensbild von Frostsprengungen und verweisen darauf, dass man auf der Farnsburg offenbar schon früh mit den auch heute bekannten Mauerwerksschäden zu kämpfen hatte (siehe Kap. 3.2). Die Frostschäden waren wohl der Grund, dass in einer folgenden Phase der Mauerpfeiler erneuert werden musste (Plan 6 und 1 Ziff. 12).

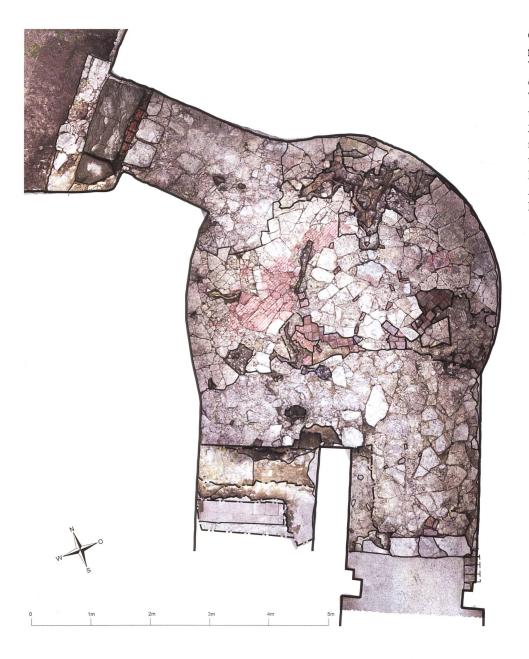
63: Aufsicht auf den freigelegten Boden im Blauen Turm und dessen Portaldurchgänge mit den Treppenanschlüssen während der Sanierung 2019–2023. Im Zentrum ist noch der burgenzeitliche, von 1798 rot verbrannte Plattenboden erkennbar. Archäologisch-digitale Befunddokumentation.

(Abb. 63; Plan 1 Ziff. 13). Die Steinplatten liegen in einem Luftkalkmörtelbett mit Sand- und Kieszuschlag. Der erhaltene Steinplattenbelag wurde nachträglich durch Tonfliesen ausgebessert. Der Boden liess Brandrötungen erkennen, die jedoch an den originalen inneren Mauerschalen (M78) nicht beobachtet werden konnten. In direktem Zusammenhang mit dem Blauen Turm steht die Treppenerschliessung zur Oberburg. Von der einstigen Treppe konnten während der Sanierung 2019–2023 unter dem 1930/1931 erstellten Treppenlauf nur noch rudimentäre Reste der gemauerten Einbettung für die Stufen erkannt werden. Von den beiden Stütz- bzw.

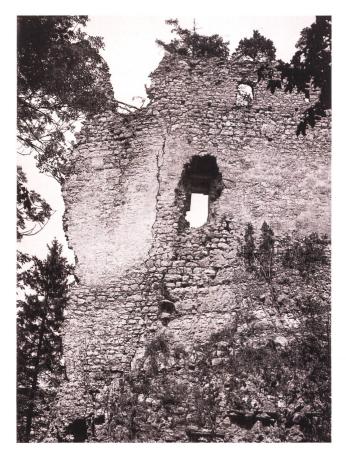
64: Westliche Hälfte der Südfassade der Schildmauer (M2) vor der Restaurierung 1930/1931. Im Bereich der Wehrgangerneuerung sind die rechteckigen Löcher der beiden Balkenlagen gut zu erkennen. Blick gegen Nordosten.

der Schildmauer. Von diesem, wie auch dem westlichen Erker konnten in den jüngsten Untersuchungen der Sanierung 2019-2023 keine Reste mehr nachgewiesen werden. Südseitig konnten die letzten Reste von zwei Balkenlagen (Plan 4 Ziff. 30), eine unmittelbar am Fusse des erneuerten Wehrgangmauerwerks und eine über den Fensteröffnungen, dokumentiert werden (Abb. 52, 64). Es handelt sich dabei möglicherweise um ein Auslegergerüst.90 Die beiden heutigen Schartenfenster des Wehrganges (Plan 4 Ziff. 45) sind stark und mehrfach restauriert und wurden bereits 1930/1931 als Teilrekonstruktion nachgebildet (Abb. 64). Das Östliche weist jedoch noch genügend originale Substanz auf, so dass die Masse von 25 cm Breite und 85 cm Höhe der originalen Schartenöffnung bauarchäologisch gesichert sind. Beim Bau des neuen Wehrgangs sind mit demselben Mauermaterial am darunterliegenden Mauerwerk der Schildmauer ein markanter, ungefähr senkrecht verlaufender Riss sowie der Fassadenbereich unterhalb des westlichen Aborterkerausgangs gestopft worden (Abb. 64; Plan 4 Ziff. 44).

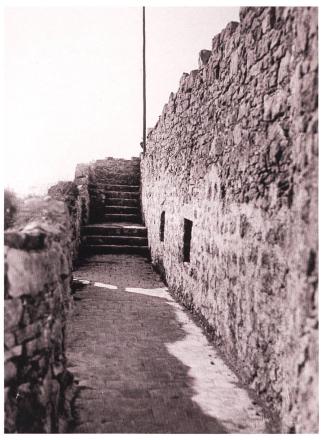
65: Der Wehrgang auf der Schildmauer (M2) kurz nach der Restaurierung 1930/1931. Beim oberen Treppenlauf ist links neben den Stufen ein älterer Mauer- bzw. Treppenblock zu sehen, der zur burgenzeitlichen Wehrgangerneuerung zählt. Blick gegen Südosten.

die gesamte Schildmauerlänge nachweisen (Plan 4 und 5 Ziff. 40). Der betreffende Wechsel in den heute nicht mehr vorhandenen Mauerschalen der Fassade war bereits zuvor anhand von Fotografien aus der Zeit vor 1930 aufgefallen (Abb. 52, 64). Er wird neben der Fuge auch durch eine markante Veränderung des Kernmauerwerks gekennzeichnet, das nun aus einem stark sandig wirkenden Luftkalkmörtel besteht und neben den Hauptrogenbruchsteinen einen sehr hohen Anteil von lagig eingebrachtem Ziegelmaterial aufweist, das sowohl grössere Flach- als auch Hohlziegelfragmente umfasst. Der neu erstellte Wehrgang verfügte über ein Brüstungsmauerwerk sowohl auf der Feld- wie auch auf der Innenseite. Gegen Osten wurde er entweder mit einer Quermauer abgeschlossen oder mittels eines Treppenblocks auf ein höheres Niveau geführt (Abb. 65; Plan 5 Ziff. 41) – sehr wahrscheinlich zum ehemaligen Erker auf der Ostecke

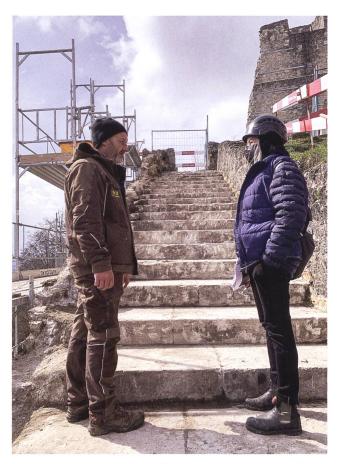
Die Lange Stiege wurde 1930/1931 vollständig neu aufgebaut und deren Treppe in Beton ausgeführt (Abb. 70). Der Beton wurde später aus ästhetischen Gründen mit Natursteinen verkleidet (Abb. 9). Nicht (mehr) bekannt war, dass die Treppe einen mächtigen Hohlraum überspannt, auf den wir im Jahr zuvor durch eine Sondierung des Bestandes stiessen. Während die Natursteinverkleidung der Treppe wegen ihrer allgemeinen starken Verwitterung nicht mehr zu halten war, wurde die Betontreppe in sich als soweit stabil beurteilt. Eine einfache kontrollierte Bewässerung zeigte aber schnell, dass der Beton nach rund 70 Jahren nicht mehr dicht war und deshalb wieder verkleidet werden musste.

70: Burgherr Markus Dettwiler und Bauleiterin Gabriela Güntert auf der Langen Stiege während der Sanierungsetappe 2021. Zu ihren Füssen die freigelegten Betonstufen des Treppenlaufes von 1930/1931. Blick gegen Südwesten.

2019–2023 musste der stark schadhafte Natursteinbelag von 1938 (Abb. 9) zurückgebaut werden. Darunter kam die ursprüngliche, vor Ort angefertigte Betontreppe von 1930/1931 wieder zum Vorschein (Abb. 70).

Insbesondere ab 1936 erfolgten Nachbesserungsarbeiten, unter anderem mussten erste Schäden an bereits restaurierten Bauteilen behoben werden. Im Weiteren schien man mit der Optik der in Beton ausgeführten Treppenstufen der Langen Stiege nicht zufrieden gewesen zu sein. 1938 erfolgten die entsprechenden Nacharbeiten an der Treppe, indem die Stufen mit Natursteinplatten überdeckt wurden. Während der Sanierung

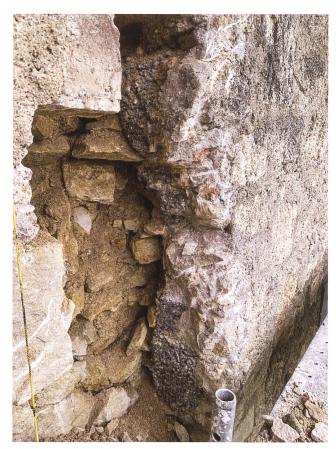
71: Erneuerte Mauerschale der 1960er/1970er-Jahre an der Südfassade der Schildmauer (M2) während der Sanierung 2019–2023. Zwischen dem burgenzeitlichen Mauerkern und der vorgesetzten Mauerschale aus Muschelagglomeratsteinen wurde ohne weitere Verankerungen eine Hinterfüllung von Magerbeton eingebracht. Blick gegen Osten.

agglomeratstein aus. Dabei handelt es sich um den sogenannten Gisibergstein aus der Region Tenniken, der mehrheitlich aus Abbruchobjekten wiederverwendet wurde. Umfangreiche Reparaturarbeiten an der Schildmauer (M2), die grossflächige Mauerschalenerneuerungen der östlichen Mauerhälfte sowie den Wehrgang betrafen (Plan 4, 5), wurden mittels klein behauener Quader aus diesem Material ausgeführt. Die neuen Partien blendete man dabei den stark zurückgewitterten, burgenzeitlichen Mauerschalen bzw. -kernen ohne grosse Verankerungen, oftmals aber mit Hinterfüllungen aus Magerbeton vor (Abb. 71). Die rechteckigen Balkenlöcher für das verwendete Gerüst blieben im Anschluss daran offen. Die Mauerkronen dieser Arbeiten verlaufen nun in der Regel gerade, wobei auf den Kronen die Steinköpfe und -kanten im Mauerkernbereich leicht herauskragen und vom Mörtel umschlossen werden. Die gesamte Westseite der Langen Stiege (M8), die der ehemaligen Hohen Mauer entspricht, und die Basis der östlichen Stütz-/Wangenmauer (M7) der Langen Stiege sind mit einer neuen Mauerschale vorgeblendet bzw. ersetzt worden. Die Arbeiten lassen sich anhand der Jahrzahlinschriften auf 1965 datieren. Ersetzt wurden dabei die 1930/1931 vorgeblendeten Kunststeinplatten aus Beton, welche die burgenzeitlichen Tuffsteinquadermauern imitieren sollten. 1972 erfolgte die Sanierung des Treppenaufganges in den Blauen Turm, insbesondere der östlichen Stütz- bzw. Wangenmauer (M6).<sup>106</sup>

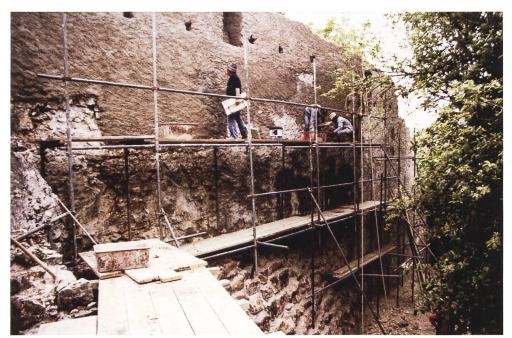
72: Die Ringmauer (M1) im Unteren Burghof Nord erhält 1983 innenseitig einen Vollflächenverputz. Blick gegen Norden.

Vollflächenverputz (Abb. 72).<sup>112</sup> Als vierte und letzte Etappe erfolgten 1986 Ausbesserungsarbeiten an der Schildmauer, wobei die Mauerkronen des Wehrganges sowie die Ausbruchstellen in der burgenzeitlichen Mauerschale ergänzt wurden.<sup>113</sup>

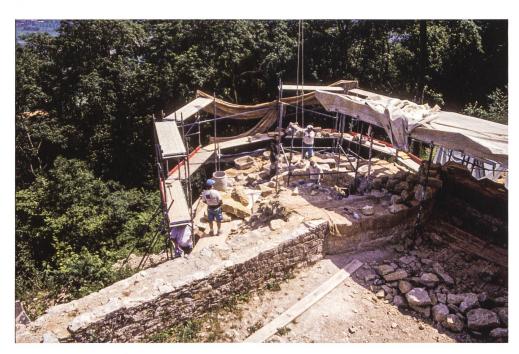
73: Der Bettlerturm (M17) wird während der Sanierung 2002–2003 neu aufgebaut. Mitarbeitende der Firma ROFRA Bau AG bei der Arbeit. Blick gegen Süden.

Aufgrund des überaus schlechten Erhaltungszustandes und des fortschreitenden Zerfalls der Mauern im südlichen Bereich der Unterburg erfolgte zwischen 2002 und 2003 die Sanierung des nördlichen Widerlagers der Brücke über den Burggraben (M94), der Ringmauer (M15 und M18), des Wacht- und Kornhauses (M16, M19–20 und M23–24) sowie des Bettlerturms (M17, Plan 1). Die Arbeiten fanden unter der Leitung der Archäologie Baselland und in Zusammenarbeit mit der Baufirma ROFRA Bau AG, Aesch BL statt (Abb. 73). Als Baumaterial kamen Laufener Kalkbruchsteine,

sogenannte Liesbergersteine, und ein mit Weisszement sowie Keramikschrot angereicherter Kalkmörtel zur Anwendung. 114 Gleichzeitig wurden an der Schildmauer die beiden Aborterkerausgänge mit gemauerten Leibungen ergänzt. Während der Arbeiten zeigten sich stellenweise derart massive Schäden, dass die Eingriffe teilweise über die geplanten, einfachen Sicherungsmassnahmen hinausgingen. Die Projektleitung entschloss sich zudem, aus Gründen der besseren Ablesbarkeit des ursprünglichen Zustandes gezielte Teilrestaurierungen vorzunehmen. 115

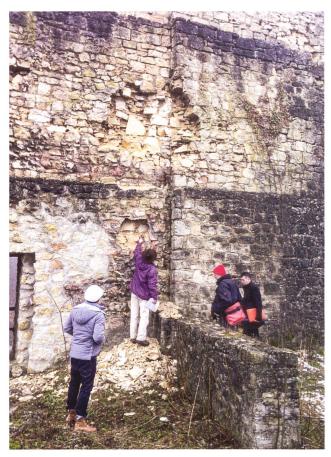
74: Begutachtung der Schäden an der Nordwand der Schildmauer (M2) unter anderem durch den Burgenspezialisten Jakob Obrecht (2. v. r.) vor der Notsicherung 2013.

Seit 2011 wurden auf der Farnsburg und insbesondere an der Schildmauer (M2) grössere Mauerschalenablösungen beobachtet (Abb. 74).<sup>116</sup> In der Folge wurde von der Archäologie Baselland über die gesamte Anlage eine Schadenskartierung erarbeitet. Dabei zeigte sich, dass die Situation akut und mit weiteren massiven

Mauerausbrüchen, wenn nicht sogar mit dem Auseinanderbersten der östlichen Schildmauerhälfte zu rechnen war. Das von oben eindringende Wasser und die zu stark abdichtenden Mauerschalen vorgängiger Restaurierungen/Sanierungen schienen diese Hälfte der Schildmauer nachhaltig geschädigt zu haben. Die Ruine musste 2012 aus Sicherheitsgründen für Besucherinnen und Besucher gesperrt werden.117 Nachdem der Baselbieter Landrat im März 2013 einen ausserordentlichen Zusatzkredit gesprochen hatte, fand im Sommer 2013 die Notsicherung der östlichen Schildmauerhälfte statt.<sup>118</sup> Die abgelösten Mauerschalen wurden mit neuen Mauerschalen aus Dietfurther Kalksteinen in einem mehrheitlich hydraulischen Kalkmörtel mit Anteil an Portlandzement ersetzt, das Mauerwerk durch Ankerstäbe sowie zusätzlich durch Metallbänder, die über die östliche Stirnseite der Schildmauer verlaufen, verklammert (Plan 4 und 5). Zusätzlich ist der auf der Mauerkrone verlaufende Wehrgang nach Möglichkeit abgedichtet worden.
