**Artikel:** Ruine Alt Ramschwag, Häggenschwil SG : Resultate der bauarchäologischen Untersuchung 2022

# Ruine Alt Ramschwag, Häggenschwil SG

## Resultate der bauarchäologischen Untersuchung 2022

von Jakob Obrecht

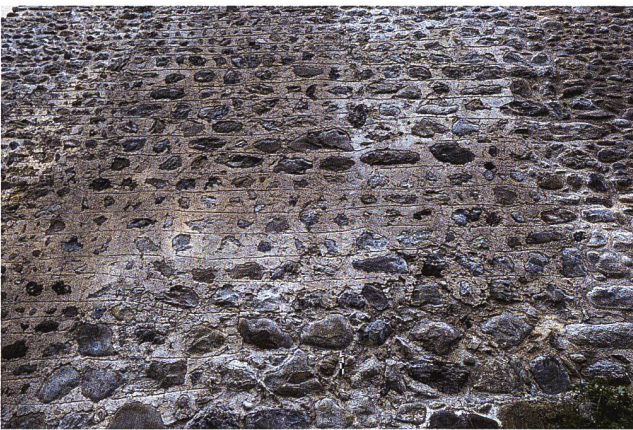
8: Häggenschwil SG, Ruine Alt Ramschwag. Schildmauer Aussenfassade. Mauerabschnitt SM1 mit qualitativem Rasa-Pietra-Platz mit Fugenstrich 1.17. Aufnahme 2024, von Südosten.

Denkbar ist, dass der flusseitige Abschluss von SM1 ursprünglich senkrecht bis auf die Höhe der fünften Gerüstebene (Kote 562.50) reichte (siehe Abb. 2 und 6). Die Struktur der Mauermäntel der Aussen- und der Innenfassade des Mauerabschnitts SM1 unterscheidet sich deutlich. Auf der Aussenseite besteht das sichtbare Mauerwerk aus unterschiedlich grossen, in Lagen aufgeführten Bruch- und Kieselsteinen. Es fällt auf, dass in dem Bereich des Turms grössere Steine verbaut sind als flusseitig, neben und über dem Tor. Im Turminnern (Profil P10; siehe Abb. 15) ist das EG bis auf die Höhe des 1. OG mit eher kleinen Kieselsteinen lagerhaft aufgeführt. Im 1. OG, das grösstenteils noch verputzt ist, scheinen etwas grössere Steine verbaut zu sein.

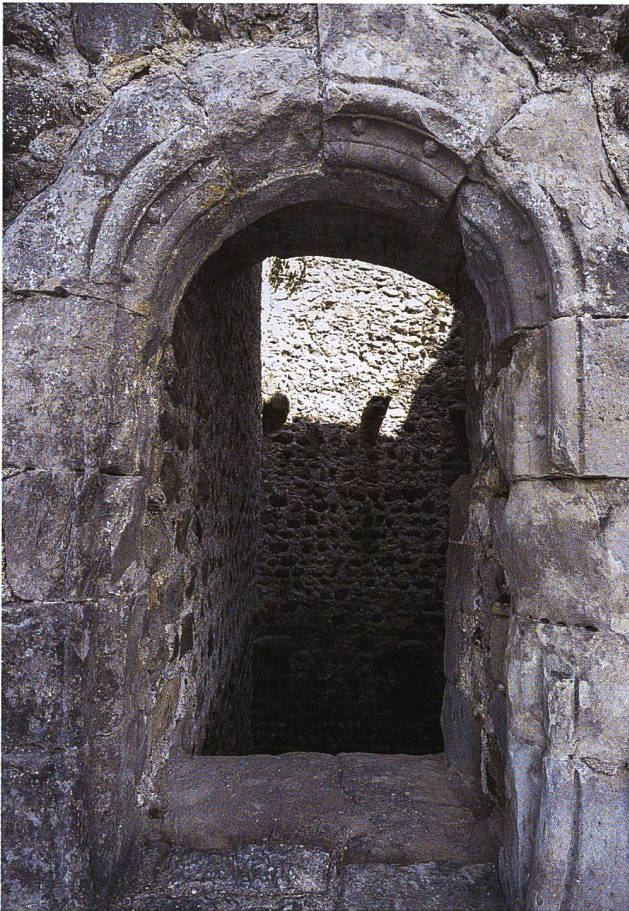
Die insgesamt zwölf Gewändesteine sind unterschiedlich stark bestossen bzw. oberflächlich abgewittert.

32: Häggenschwil SG, Ruine Alt Ramschwag. Turm. Hochengang 9.2, Aussenansicht. Das vermutlich in Zweitverwendung eingesetzte Gewände ist aus 12 unterschiedlich gut erhaltenen, profiliert behauenen und teilweise mit Rosetten verzierten Sandsteinquadern zusammengesetzt. Aufnahme 2022, von Südwesten.

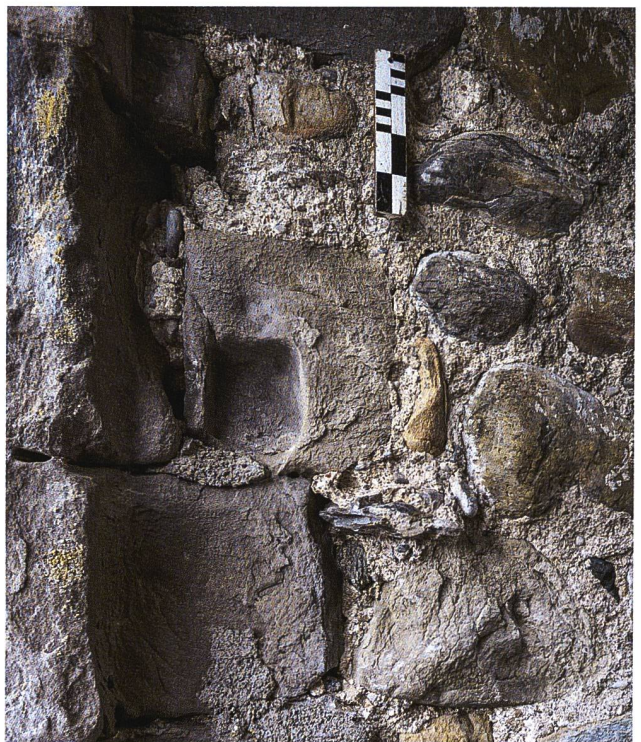
34: Häggenschwil SG, Ruine Alt Ramschwag. Turm. Hochengang 9.2, Sandsteinquader in der linken Leibung mit Raste für den Schiebebalken. Aufnahme 2022, von Nordosten.

ausgezogenen Schiebebalkens befindet sich in einem zusätzlich auf der Höhe des viertuntersten Steins der linken Leibung eingesetzten Sandsteinquader (Abb. 34). Auf der rechten Seite ist die Schwelle noch durchgehend in originalem Zustand. Anhand der Lage der um 1930 Jahren reparierten Schäden ist davon auszugehen, dass man den im Balkenloch 9.7 eingemauerten Balken bei der Plünderung der Burg mit Gewalt herausgerissen und dabei gleichzeitig die linke Hälfte der gesamten Türschwelle zerstört hat. Die heutigen Schwellensteine auf der linken Seite sind in Zweitverwendung eingesetzt. Auf Grund ihrer Oberflächenbehandlung ist anzunehmen, dass sie nicht aus dem Schutt der Burg stammen, sondern hergebracht worden sind.

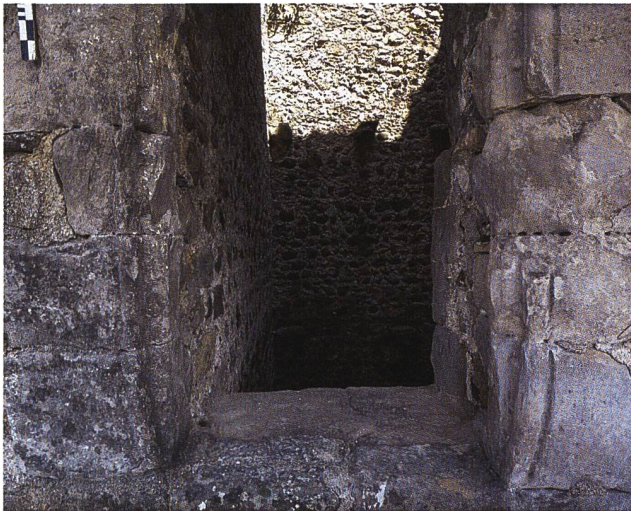
35: Häggenschwil SG, Ruine Alt Ramschwag, Turm. Hochengang 9.2, Leibungen des äusseren Gewändes. Beachtenswert ist, dass die Profilierung der Gewändesteine ohne Sockel direkt auf der Schwelle ansetzt. Aufnahme 2022, von Südwesten.

- [Ist das Türgewände auch an seinem ursprünglichen Platz erhalten oder handelt es sich um eine Spolie? Worauf Poeschel nicht einging, ist das Faktum, dass die Profilierung der Tür unten ohne Sockel direkt auf Schwellenniveau ansetzt (siehe (Abb. 35)). Das Vergleichsbeispiel von Engen<sup>50</sup> (Abb. 36) dagegen zeigt die Normalsituation: Die Profilierung setzt auf einem nicht profilierten Sockel an. Dies zeigen auch die entfernter gelegenen Vergleichsbeispiele. Und letztlich könnte dies als Hinweis auf sekundäre Verwendung gewertet werden.]
- Die Bogensteine sind unsorgfältig versetzt und man meint zu erkennen, dass die Verzierungen der Steine an den Schnittstellen nicht genau aneinanderpassen.

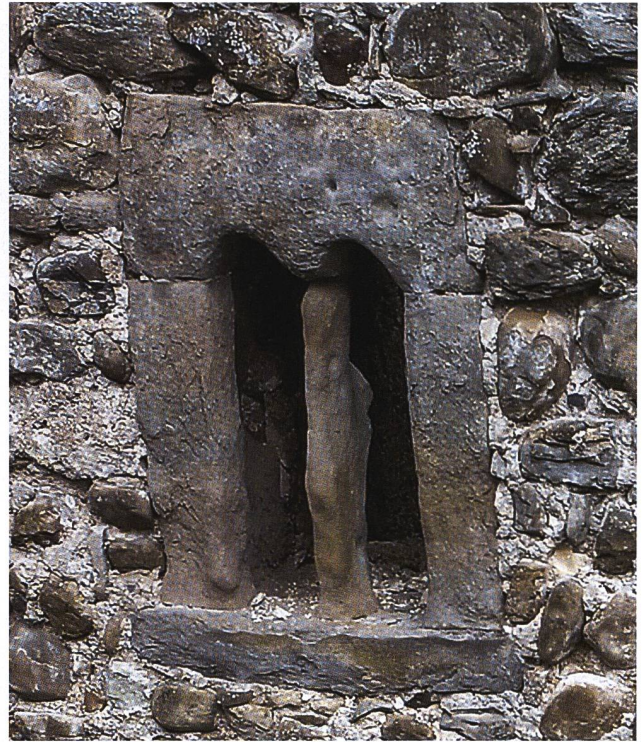
##### *Bifore 1.2* (Mauerabschnitt SM3.1) (Abb. 38)

38: Häggenschwil SG, Ruine Alt Ramschwag. Turm. Bifore 1.2, Aussenansicht. Drohnenaufnahme 2016, von Osten.

Die Pfosten und der Sturzstein des äusseren Gewändes bestehen aus hellem, gelblichem Sandstein. In die Unterseite des Sturzes sind zwei leicht spitze Bogen eingehauen. Der Mittelpfosten ist stark erodiert. Die Profilierung der äusseren Kanten ist nicht mehr zu erkennen. Die Bank aus bläulich-grauem Sandstein ist aus einem Stück gehauen. Um auf der Rückseite des Gewändes einen Anschlag zu erhalten, ist die Bank dort ca. 5 cm tief rechteckig ausgehauen. Dadurch entstand auch seitlich ein gleich hoher Absatz. Hinter der Bank schliesst eben verlegtes Kernmauerwerk an, das mit einem heute noch teilweise erhaltenen Mörtelglattstrich abgedeckt war. Die Leibungen des inneren Gewändes bestehen aus Tuffsteinquadern (Abb. 39). Der aus Platten zusammengesetzte Sturz ist durchgehend original erhalten. Die Fensterleibungen sind in der Art der Fassaden gemauert. Ursprünglich waren sie verputzt. In der nordöstlichen Leibung ist der Verputz gut erhalten, aber oberflächlich abgewittert. Deshalb ist nicht klar, ob die Leibung deckend oder in Rasa-Pietra-Technik verputzt war. Denkbar ist auch, dass die Leibung nicht deckend verputzt, aber zusätzlich mit einer Kalkschlämme überzogen war.

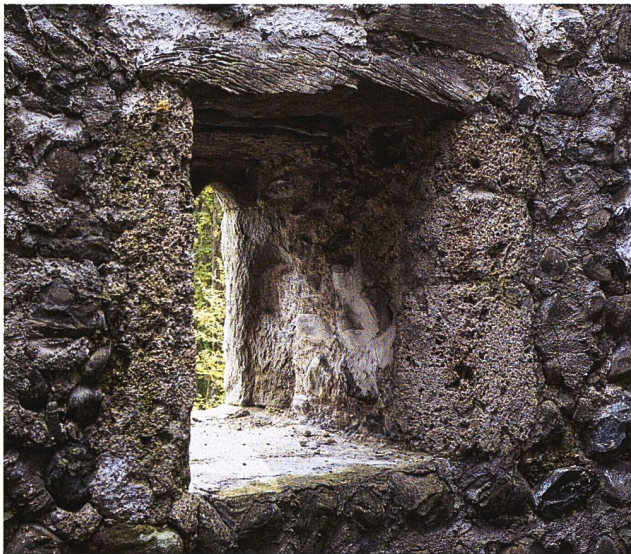
39: Häggenschwil SG, Ruine Alt Ramschwag. Turm. Bifore 1.2, Innenansicht. Vollständig erhaltenes inneres Gewände aus Tuffsteinquadern und einer sandsteinernen Sturzplatte. Aufnahme 2024, von Norden.

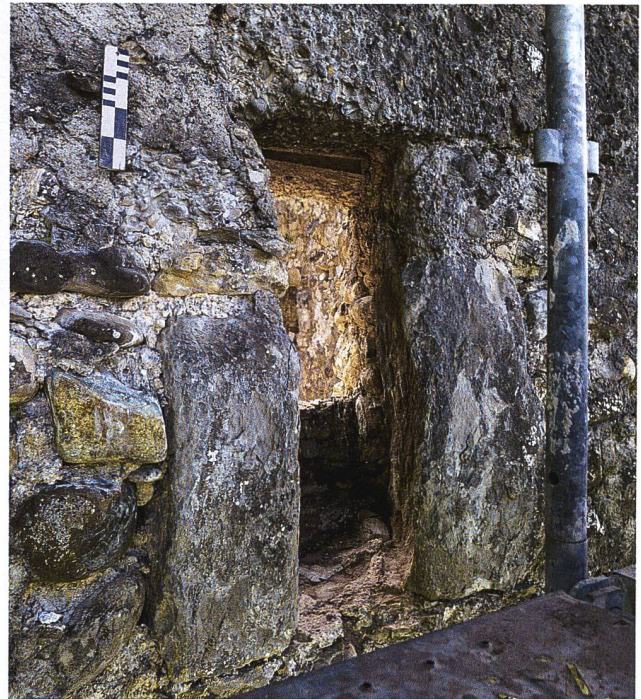
43: Häggenschwil SG, Ruine Alt Ramschwag, Turm. Hochrechteckiges Scharfenfenster 10.1, Aussenansicht. Das Gewände ist aus Sandstein- und Nagelfluhquadern zusammengesetzt. Aufnahme 2022, von Norden.

Nagelfluhquader.<sup>58</sup> Den Sturz bildet ein einziger grosser Quader aus Nagelfluh. Der Granit oder Gneis scheint grob bearbeitet zu sein. Die zur Fensteröffnung hin ausgerichtete Front des Sandsteins ist stark abgewittert. Gleiches gilt für die beiden Nagelfluhquader. Das bedeutet, dass die Scharte im Originalzustand um einiges schmaler war. Das äussere Gewände hat man um 1930 ausgeflickt. Der stark zementhaltige Mörtel und die kleinen, darin eingedrückten Bollensteine stammen aus dieser Zeit.

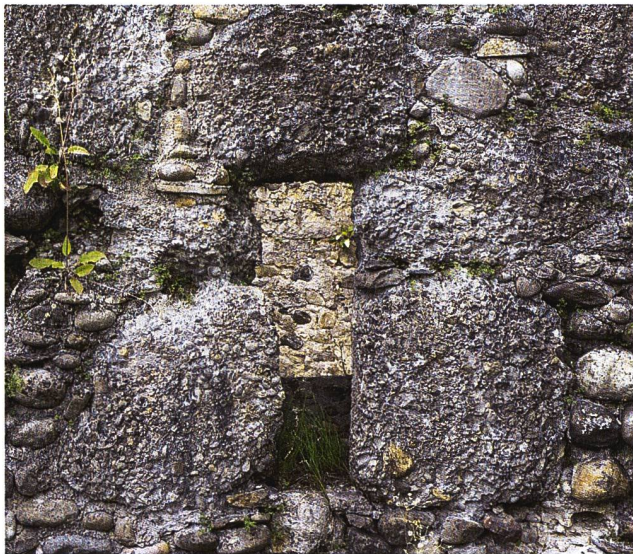
45: Häggenschwil SG, Ruine Alt Ramschwag. Hochrechteckiges Schartenfenster 11.2, äusseres Gewände, ausschliesslich aus Nagelfluhquadern zusammengesetzt. Aufnahme 2022, von Nordosten.

des inneren Gewändes mit nagelfluhähnlicher Oberfläche wurde um 1930 eingebaut. Die untere Hälfte des von innen gesehen linken Gewändes scheint original zu sein. Die rechte Leibung des Gewändes ist vermutlich vollständig rekonstruiert. Zwischen dem um 1930 eingebauten Mäuerchen 8.7 und dem äusseren Gewände sind noch wenige Reste des auf der Fensterbank aufgetragenen originalen Mörtelglattstrichs vorhanden. Gegen die Turminnenseite hin ist die Bank mit dem Mörtel der Sanierung um 1930 abgedeckt.

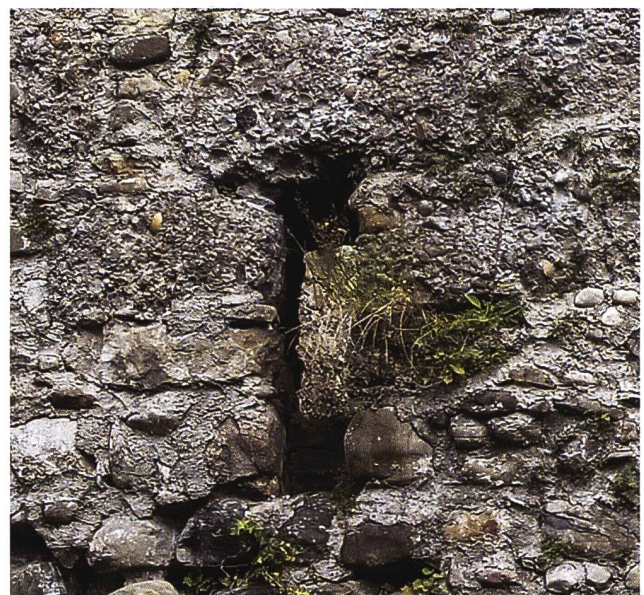
Das äussere Gewände ist von der Sanierung um 1930 stark überprägt, in seiner Substanz aber noch original erhalten. Die Leibungen sind aus unterschiedlichen Materialien zusammengesetzt. In den unteren Hälften bestehen sie aus grossen Geröllen und einem Bruchsandstein. Die oberen Hälften bestehen aus je einem grossen Nagelfluhquader. Ein grosser Nagelfluhquader bildet den Sturz. Aus der Ferne gesehen hat man den Eindruck, dass auf der Innenseite der gerade Sturzstein und die darüber mehr oder weniger flächig verputzte Partie um 1930 rekonstruiert wurden.

46: Häggenschwil SG, Ruine Alt Ramschwag, Turm. Hochrechteckiges Schartenfenster 12.1, äusseres Gewände aus unterschiedlichen Steinmaterialien zusammengesetzt. Aufnahme 2016, von Südosten.
