Artikel: Ruine Alt Ramschwag, Häggenschwil SG: Resultate der

bauarchäologischen Untersuchung 2022

Autor: Obrecht, Jakob

Ruine Alt Ramschwag, Häggenschwil SG Resultate der bauarchäologischen Untersuchung 2022

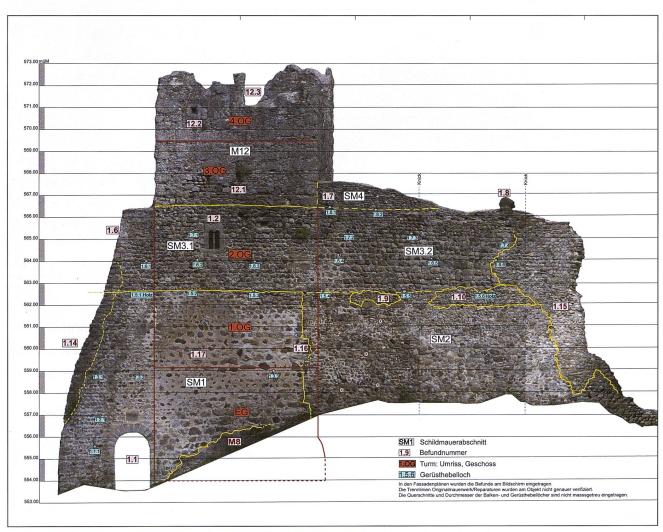
Der Mauerabschnitt SM1 ist an seiner Basis rund 1,2 m breit, 11 m lang und an der höchsten Stelle etwa 9 m hoch erhalten. Sein südwestliches Ende ist bis ungefähr auf die Höhe des Torscheitels senkrecht abgemauert. Der darüber anschliessende schräg geneigte Abschluss ist das Resultat der um 1930 aufgeführten Vormauerung 1.14, die zur Sicherung des Mauerabbruchs diente.

6: Häggenschwil SG, Ruine Alt Ramschwag. Profil P1, Schildmauer und Turm, Aussenfassade.

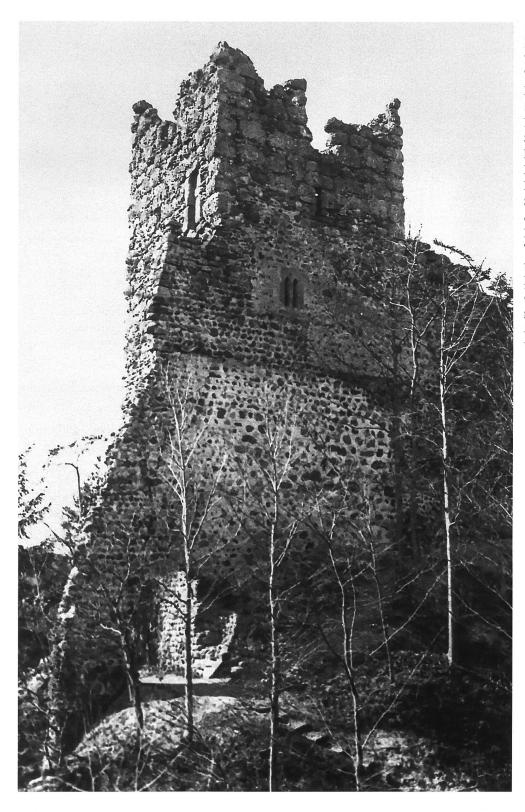
13: Häggenschwil SG, Ruine Alt Ramschwag. Turm und südwestlicher Teil der Schildmauer. Das Gewände des Tors ist ausgebrochen. An der Fassade der 1. Aufstockung SM3.1 der Schildmauer haftet ein grosser Putzfleck. Das schräg abgemauerte Ende des Mauerabschnittes SM1 ist am oberen noch ca. 3 m hoch erhalten. In der Südwestfassade des Turms sind der Austritt 9.5 und die untersten noch erhaltenen Gewändesteine der Öffnung 9.6 im 4. Obergeschoss zu erkennen. Aufnahme um 1900, von Südosten.

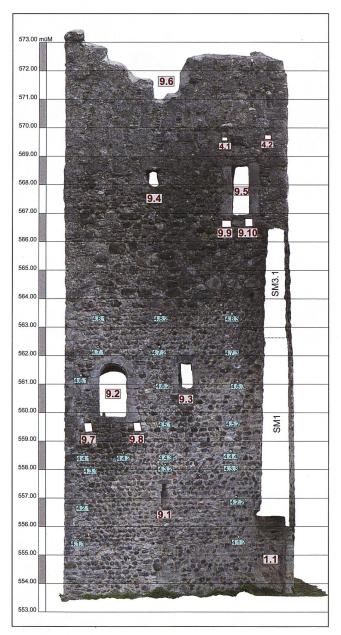
16: Häggenschwil SG, Ruine Alt Ramschwag. Turm, Mauer M9, Aussenfassade (Profil P4).

Mauerausbruch in der gegen Südwesten ausgerichteten Turmwand. Form und Lage lassen darauf schliessen, dass in der heutigen Lücke ehemals ein hochrechteckiges Fenster bestand.

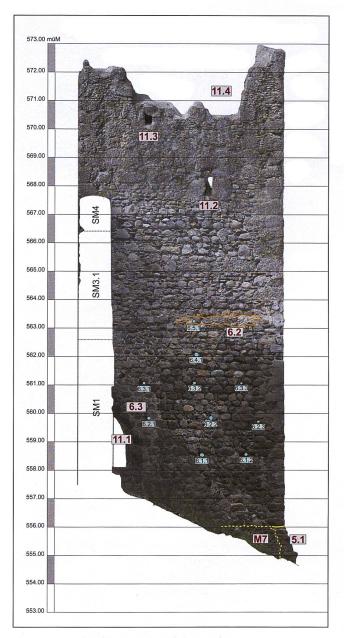
18: Häggenschwil SG, Ruine Alt Ramschwag. Turm, Mauer M11, Aussenfassade. (Profil P6).

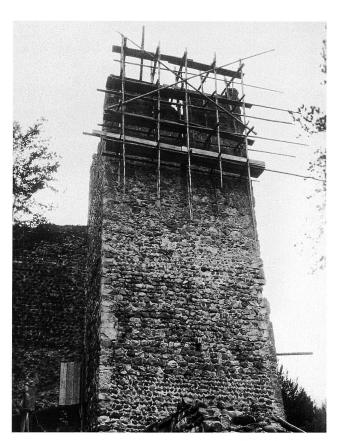
27: Häggenschwil SG, Ruine Alt Ramschwag. Fliegendes Baugerüst an der Fassade des 4. Obergeschosses der Mauer M10 des Turms. Aufnahme um 1930, von Nordwesten.

Im Gegensatz zum Turm sind am Fuss der ebenfalls aus Nagelfluhquadern aufgeführten, an den Turm anstossenden Aufstockung SM4 der Schildmauer (siehe Abb. 6) zwei Gerüsthebellöcher vorhanden (1.8.1, 1.8.2). Beide Löcher haben Durchmesser von ca. 12 cm. Sie stammen von massiven, evtl. zusätzlich mit Bügen abgestützten Rundhölzern, auf denen möglicherweise ein fliegendes Gerüst abgestellt war (Abb. 27).

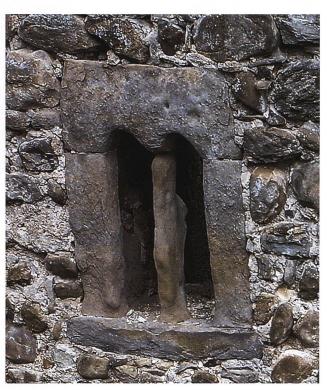
Bifore 1.2 (Mauerabschnitt SM3.1) (Abb. 38)

38: Häggenschwil SG, Ruine Alt Ramschwag. Turm. Bifore 1.2, Aussenansicht. Drohnenaufnahme 2016, von Osten.

Die Pfosten und der Sturzstein des äusseren Gewändes bestehen aus hellem, gelblichem Sandstein. In die Unterseite des Sturzes sind zwei leicht spitze Bogen eingehauen. Der Mittelpfosten ist stark erodiert. Die Profilierung der äusseren Kanten ist nicht mehr zu erkennen. Die Bank aus bläulich-grauem Sandstein ist aus einem Stück gehauen. Um auf der Rückseite des Gewändes einen Anschlag zu erhalten, ist die Bank dort ca. 5 cm tief rechteckig ausgehauen. Dadurch entstand auch seitlich ein gleich hoher Absatz. Hinter der Bank schliesst eben verlegtes Kernmauerwerk an, das mit einem heute noch teilweise erhaltenen Mörtelglattstrich abgedeckt war. Die Leibungen des inneren Gewändes bestehen aus Tuffsteinquadern (Abb. 39). Der aus Platten zusammengesetzte Sturz ist durchgehend original erhalten. Die Fensterleibungen sind in der Art der Fassaden gemauert. Ursprünglich waren sie verputzt. In der nordöstlichen Leibung ist der Verputz gut erhalten, aber oberflächlich abgewittert. Deshalb ist nicht klar, ob die Leibung deckend oder in Rasa-Pietra-Technik verputzt war. Denkbar ist auch, dass die Leibung nicht deckend verputzt, aber zusätzlich mit einer Kalkschlämme überzogen war.

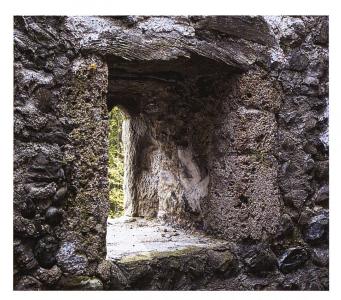
39: Häggenschwil SG, Ruine Alt Ramschwag. Turm. Bifore 1.2, Innenansicht. Vollständig erhaltenes inneres Gewände aus Tuffsteinquadern und einer sandsteinernen Sturzplatte. Aufnahme 2024, von Norden.

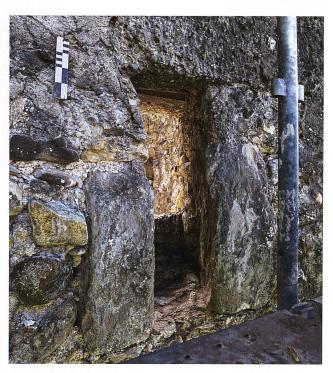
43: Häggenschwil SG, Ruine Alt Ramschwag. Turm. Hochrechteckiges Schartenfenster 10.1, Aussenansicht. Das Gewände ist aus Sandstein- und Nagelfluhquadern zusammengesetzt. Aufnahme 2022, von Norden.

Nagelfluhquader. ⁵⁸ Den Sturz bildet ein einziger grossen Quader aus Nagelfluh. Der Granit oder Gneis scheint grob bearbeitet zu sein. Die zur Fensteröffnung hin ausgerichtete Front des Sandsteins ist stark abgewittert. Gleiches gilt für die beiden Nagelfluhquader. Das bedeutet, dass die Scharte im Originalzustand um einiges schmäler war. Das äussere Gewände hat man um 1930 ausgeflickt. Der stark zementhaltige Mörtel und die kleinen, darin eingedrückten Bollensteine stammen aus dieser Zeit.

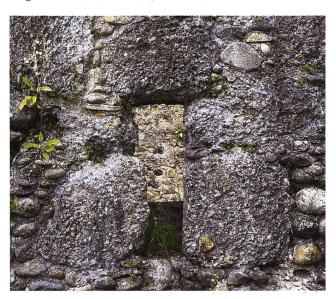
45: Häggenschwil SG, Ruine Alt Ramschwag. Hochrechteckiges Schartenfenster 11.2, äusseres Gewände, ausschliesslich aus Nagelfluhquadern zusammengesetzt. Aufnahme 2022, von Nordosten.

Das äussere Gewände ist von der Sanierung um 1930 stark überprägt, in seiner Substanz aber noch original erhalten. Die Leibungen sind aus unterschiedlichen Materialien zusammengesetzt. In den unteren Hälften bestehen sie aus grossen Geröllen und einem Bruchsandstein. Die oberen Hälften bestehen aus je einem grossen Nagelfluhquader. Ein grosser Nagelfluhquader bildet den Sturz. Aus der Ferne gesehen hat man den Eindruck, dass auf der Innenseite der gerade Sturzstein und die darüber mehr oder weniger flächig verputzte Partie um 1930 rekonstruiert wurden.

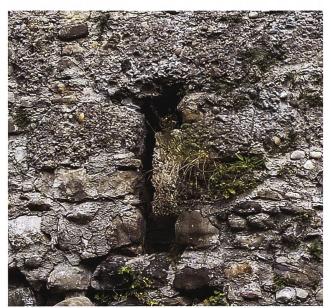
46: Häggenschwil SG, Ruine Alt Ramschwag. Turm. Hochrechteckiges Schartenfenster 12.1, äusseres Gewände aus unterschiedlichen Steinmaterialien zusammengesetzt. Aufnahme 2016, von Südosten.
