Ruine Alt Ramschwag, Häggenschwil SG

Resultate der bauarchäologischen Untersuchung 2022

von Jakob Obrecht

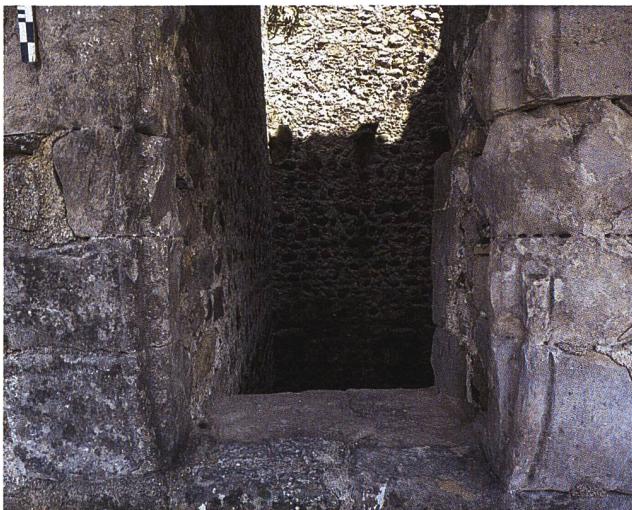
35: Häggenschwil SG, Ruine Alt Ramschwag. Turm. Hocheingang 9.2, Leibungen des äusseren Gewändes. Beachtenswert ist, dass die Profilierung der Gewändesteine ohne Sockel direkt auf der Schwelle ansetzt. Aufnahme 2022, von Südwesten.

- [Ist das Türgewände auch an seinem ursprünglichen Platz erhalten oder handelt es sich um eine Spolie? Worauf Poeschel nicht einging, ist das Faktum, dass die Profilierung der Tür unten ohne Sockel direkt auf Schwellenniveau ansetzt (siehe (Abb. 35). Das Vergleichsbeispiel von Engen⁵⁰ (Abb. 36) dagegen zeigt die Normalsituation: Die Profilierung setzt auf einem nicht profilierten Sockel an. Dies zeigen auch die entfernt gelegenen Vergleichsbeispiele. Und letztlich könnte dies als Hinweis auf sekundäre Verwendung gewertet werden.]
- Die Bogensteine sind unsorgfältig versetzt und man meint zu erkennen, dass die Verzierungen der Steine an den Schnittstellen nicht genau aneinanderpassen.

- Im untersten Gewändestein links fehlen die Rosetten. Im untersten Gewändestein rechts sind sie jedoch vorhanden.
- Der Quader mit der Raste zur Verankerung des Schiebebalkens scheint ein nachträglich angefertigtes Ersatzstück zu sein.
- Die einzelnen Elemente des Gewändes unterscheiden sich hinsichtlich der Farbe und der Qualität des Sandsteins. Ein Hinweis auf eine unterschiedliche Herkunft des Steinmaterials.⁵¹

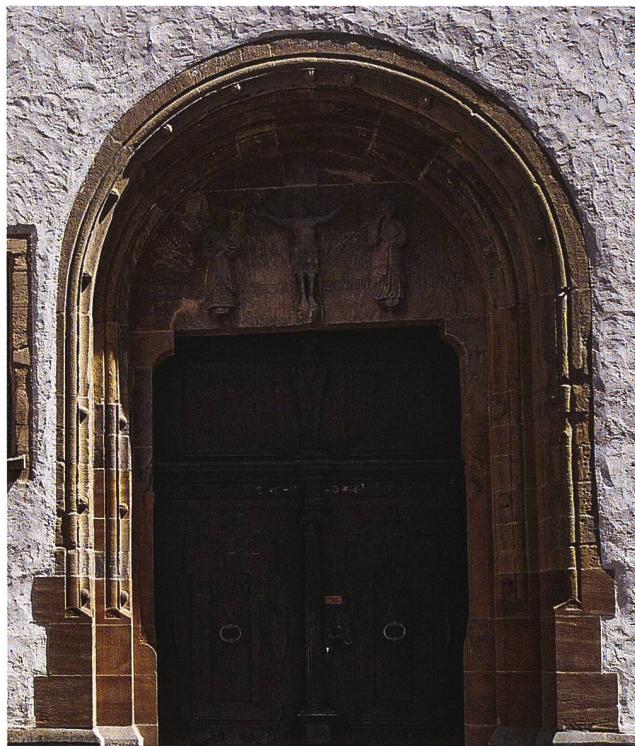
36: Engen, Landkreis Konstanz, BRD. In der spätromanischen Pfarrkirche Unserer Lieben Frau ist ein zweifach getrepptes Rundbogenportal erhalten. Hier setzen die beiden äusseren Stufenkanten über einem zwei Werksteine hohen Sockel an.

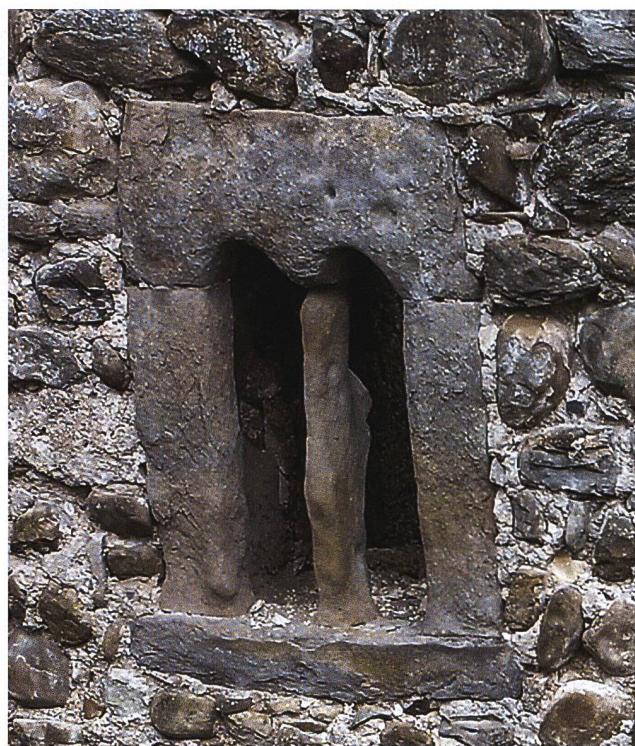
Bifore 1.2 (Mauerabschnitt SM3.1) (Abb. 38)

38: Häggenschwil SG, Ruine Alt Ramschwag. Turm. Bifore 1.2, Aussenansicht. Drohnenaufnahme 2016, von Osten.

Die Pfosten und der Sturzstein des äusseren Gewändes bestehen aus hellem, gelblichem Sandstein. In die Unterseite des Sturzes sind zwei leicht spitze Bogen eingehauen. Der Mittelposten ist stark erodiert. Die Profilierung der äusseren Kanten ist nicht mehr zu erkennen. Die Bank aus bläulich-grauem Sandstein ist aus einem Stück gehauen. Um auf der Rückseite des Gewändes einen Anschlag zu erhalten, ist die Bank dort ca. 5 cm tief rechteckig ausgehauen. Dadurch entstand auch seitlich ein gleich hoher Absatz. Hinter der Bank schliesst eben verlegtes Kernmauerwerk an, das mit einem heute noch teilweise erhaltenen Mörtelglattstrich abgedeckt war. Die Leibungen des inneren Gewändes bestehen aus Tuffsteinquadern (Abb. 39). Der aus Platten zusammengesetzte Sturz ist durchgehend original erhalten. Die Fensterleibungen sind in der Art der Fassaden gemauert. Ursprünglich waren sie verputzt. In der nordöstlichen Leibung ist der Verputz gut erhalten, aber oberflächlich abgewittert. Deshalb ist nicht klar, ob die Leibung deckend oder in Rasa-Pietra-Technik verputzt war. Denkbar ist auch, dass die Leibung nicht deckend verputzt, aber zusätzlich mit einer Kalkschlämme überzogen war.

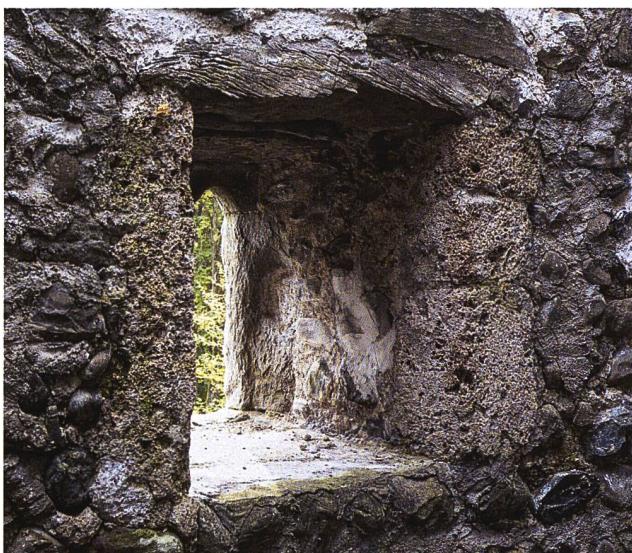
39: Häggenschwil SG, Ruine Alt Ramschwag. Turm. Bifore 1.2, Innenansicht. Vollständig erhaltenes inneres Gewände aus Tuffsteinquadern und einer sandsteinernen Sturzplatte. Aufnahme 2024, von Norden.

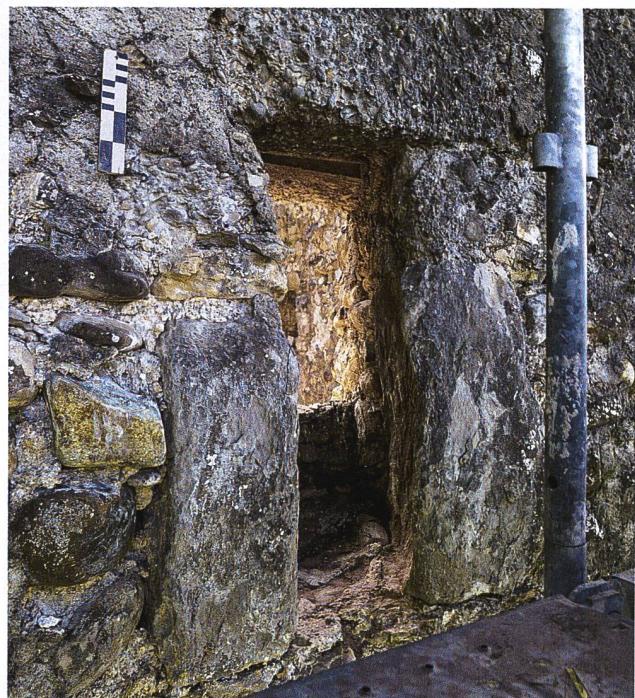
43: Häggenschwil SG, Ruine Alt Ramschwag. Turm. Hochrechteckiges Schartenfenster 10.1, Aussenansicht. Das Gewände ist aus Sandstein- und Nagelfluhquadern zusammengesetzt. Aufnahme 2022, von Norden.

Nagelfluhquader.⁵⁸ Den Sturz bildet ein einziger grossen Quader aus Nagelfluh. Der Granit oder Gneis scheint grob bearbeitet zu sein. Die zur Fensteröffnung hin ausgerichtete Front des Sandsteins ist stark abgewittert. Gleiches gilt für die beiden Nagelfluhquader. Das bedeutet, dass die Scharte im Originalzustand um einiges schmäler war. Das äussere Gewände hat man um 1930 ausgeflickt. Der stark zementhaltige Mörtel und die kleinen, darin eingedrückten Bollensteine stammen aus dieser Zeit.

- ⁵⁸ Im Rahmen der Sanierung 2022 wurden die Nagelfluhquader ausgespitzt und aus Mangel an vergleichbarem Steinmaterial, aber auch auf Grund ihrer kaum einsehbaren Lage, durch Sandsteinquader ersetzt.

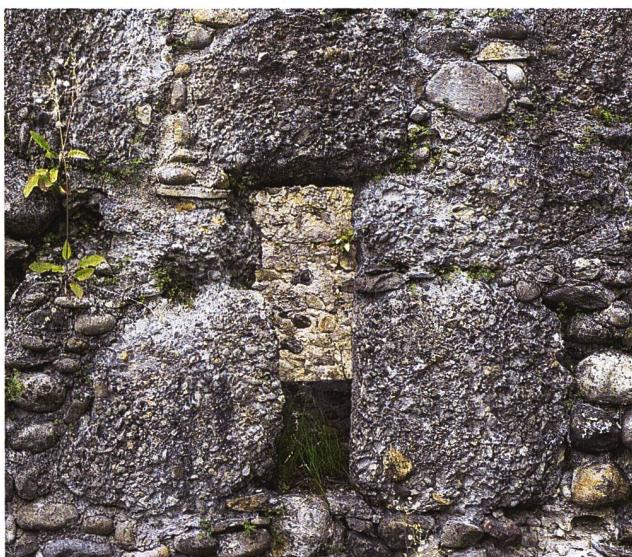
45: Häggenschwil SG, Ruine Alt Ramschwag. Hochrechteckiges Schartenfenster 11.2, äusseres Gewände, ausschliesslich aus Nagelfluhquadern zusammengesetzt. Aufnahme 2022, von Nordosten.

des inneren Gewändes mit nagefluhähnlicher Oberfläche wurde um 1930 eingebaut. Die untere Hälfte des von innen gesehen linken Gewändes scheint original zu sein. Die rechte Leibung des Gewändes ist vermutlich vollständig rekonstruiert. Zwischen dem um 1930 eingebauten Mäuerchen 8.7 und dem äusseren Gewände sind noch wenige Reste des auf der Fensterbank aufgebrachten originalen Mörtelglattstrichs vorhanden. Gegen die Turminnenseite hin ist die Bank mit dem Mörtel der Sanierung um 1930 abgedeckt.

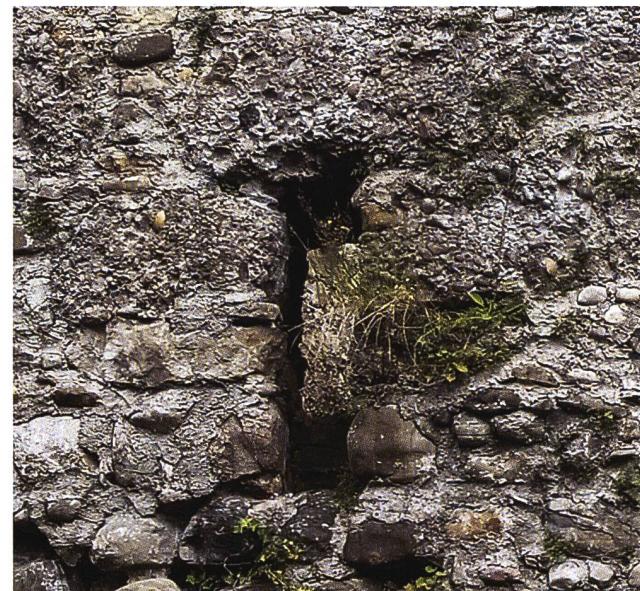
46: Häggenschwil SG, Ruine Alt Ramschwag. Turm. Hochrechteckiges Schartenfenster 12.1, äusseres Gewände aus unterschiedlichen Steinmaterialien zusammengesetzt. Aufnahme 2016, von Südosten.

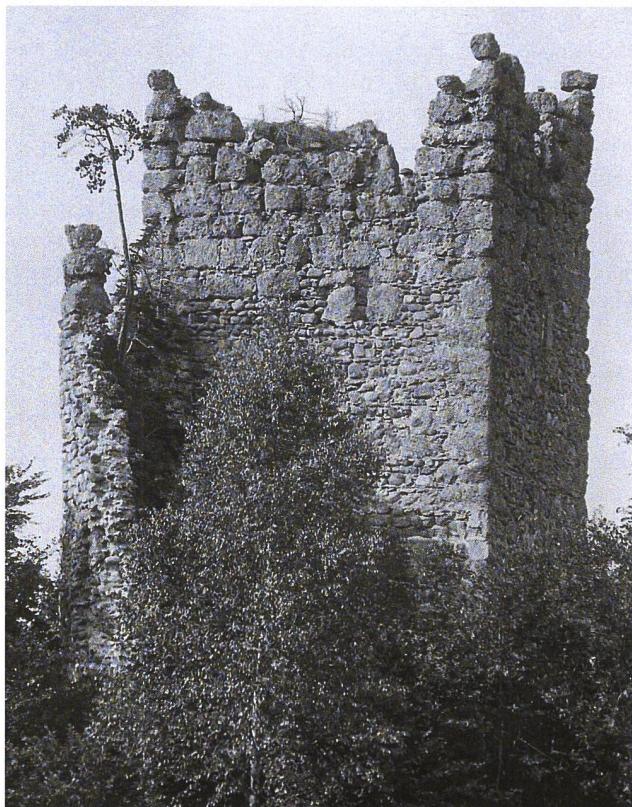
47: Häggenschwil SG, Ruine Alt Ramschwag. Aufnahme von Schildmauer und Turm um 1900. Auf der Schildmauer sind noch Reste der 2. Aufstockung SM4 aus Nagelfluhquadern vorhanden. In der Mauer M11 des Turms sind das Schartenfenster 11.2 im 3. Obergeschoss und die Öffnungen 11.3 und 11.4 im 4. Obergeschoss zu erkennen. Aufnahme um 1900, von Nordosten.

Aussen: Quadratische Öffnung (ca. 25 cm × 25 cm) mit einer Putzeinfassung aus stark zementhaltigem Mörtel. Auf Abb. 47 sind die Öffnung und ein darüber schräg eingeklemmter Mauerstein gut zu erkennen. In gleicher Lage belassen dient er heute als Sturz. Die Öffnung führt zu einem ca. 35 cm weiter hinten liegenden rechteckigen Hohlraum. Dieser verläuft in Längsrichtung der Mauerkrone, ist ca. 35 cm hoch und misst im Grundriss ca. 85 cm × 60 cm. Er war wohl als Eulenkasten gedacht. Auf der Mauerinnenseite ist eine um 1930 zugemauerte, ehemals wohl etwa quadratische Öffnung vorhanden (Abb. 48). Der untere Teil der Füllung ist gegen eine Holzschalung gesetzt, der obere Teil frei aufgemauert. Ursprünglich waren die beiden Öffnungen miteinander verbunden. Die in der Außenwand liegende Öffnung war wohl hochrechteckig und muss wohl zusammen mit der in der Innenwand zugemauerten Öffnung zu einem ca. 1 m hohen Lichtschlitz (?) mit schartenförmigem Grundriss verbunden gewesen sein.
