20. Caractérisation, suivi et assainissement des instabilités rocheuses à la carrière d'Arvel*

Renaud CHANTRY¹, Andrea PEDRAZZINI², Michel JABOYEDOFF² & Etienne STAMPFLI¹

Résumé.—CHANTRY R., PEDRAZZINI A., JABOYEDOFF M. & STAMPFLI E., 2013. Caractérisation, suivi et assainissement des instabilités rocheuses à la carrière d'Arvel. Mémoire de la Société vaudoise des Sciences naturelles 25: 243-261.

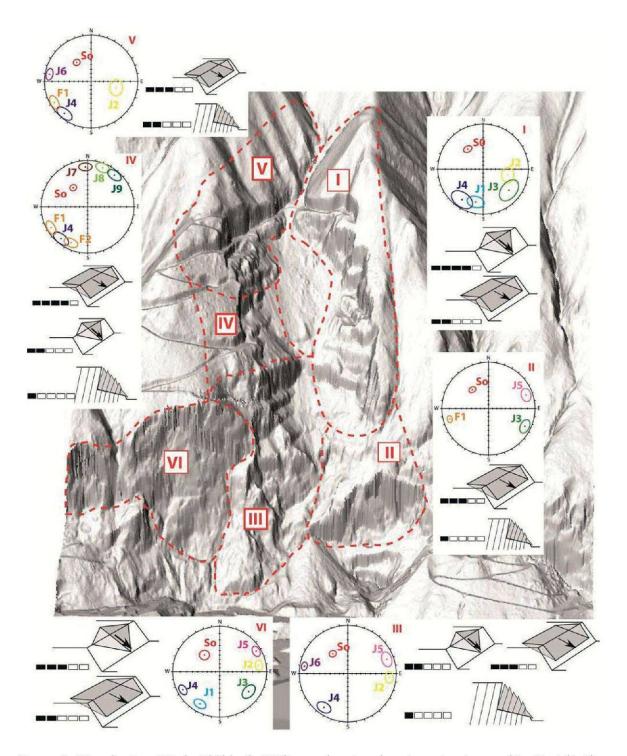
Figure 6.-Visualisation 3D du Châble de Midi avec les cinq domaines structuraux détectés à l'aide de COLTOP3D. Les stéréogrammes sont en hémisphère inférieur. Les ellipses autour du pôle des discontinuités représentent la variabilité des mesures comprise dans un écart-type. Pour chaque domaine, les principaux mécanismes de rupture ainsi que leur susceptibilité relative sont présentés.

L'analyse détaillée des données a permis d'identifier cinq domaines structuraux (figure 6). Chaque domaine est défini par l'orientation des discontinuités détectées, leurs relations avec la topographie ainsi que par la qualité du massif rocheux (degré de fracturation, altération, etc.). Le Châble (zone médiane de la carrière où sont concentrés les écoulements de surface), semble être une zone de séparation structurale nette, en particulier en ce qui concerne la partie supérieure de la carrière. Ceci peut être expliqué par la présence d'un système de failles qui décalent légèrement les couches géologiques (figure 2). Les légères différences, en termes d'orientation des familles, entre la partie supérieure et la partie inférieure de la carrière peuvent être en partie reliées aux changements lithologiques.

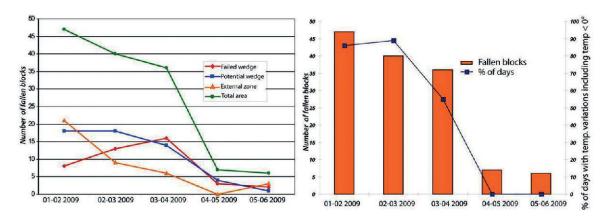
Par contre, des chutes de blocs indiquant une certaine activité de la falaise ont été mises en évidence, spécialement entre le premier scan et l'acquisition du mois d'avril (figure 14). Entre le mois d'avril et le mois de juin, l'activité de chute de blocs a nettement diminué. L'activité de chute de blocs détectée par les acquisitions successives de données LiDAR a été comparée aux conditions météorologiques. Les comparaisons montrent une relation claire entre les jours ayant une excursion thermique importante avec des températures minimales inférieures à zéro et l'activité de chute de blocs.

Figure 14.—Evolution de l'activité de chutes de blocs. A gauche: nombre de blocs éboulés dans les différents secteurs suivis entre janvier et juin 2009. A droite: comparaison entre le nombre total de blocs éboulés et le % des jours par mois incluant des températures négatives au cours d'une journée.

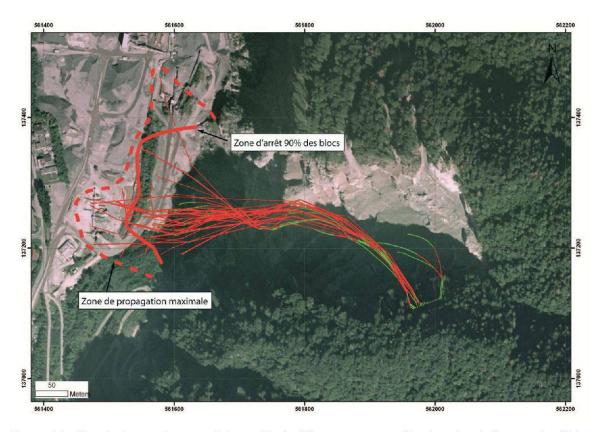
Des modélisations trajectographiques 3D et 2D ont été réalisées afin de calculer l'énergie et la propagation des blocs au niveau du carreau minier. La protection offerte par la digue actuelle a été vérifiée, ce qui a permis d'identifier un déficit de protection au niveau du concasseur primaire et de certaines voies d'accès (figure 18). Sur base de cette analyse, un nouveau plan de circulation des engins sur le carreau minier a été proposé, avec notamment la création d'une nouvelle rampe d'accès au concasseur, nettement moins exposée aux chutes de pierres et blocs. Sur base des modélisations, un plan de zones a également été défini à partir de leur exposition au danger.

Figure 18.-Simulations trajectographiques 3D des blocs pouvant se détacher depuis la zone du dièdre instable.
