20. Caractérisation, suivi et assainissement des instabilités rocheuses à la carrière d'Arvel*

Renaud CHANTRY¹, Andrea PEDRAZZINI², Michel JABOYEDOFF²
& Etienne STAMPFLI¹

Suite à l'éboulement d'un dièdre de 20'000 m³ dans une importante carrière de calcaire produisant du ballast pour chemins de fer en bordure du Lac Léman (Suisse), CSD et l'IGAR sont intervenus pour réaliser une analyse structurale. Celle-ci a confirmé la présence d'instabilités menaçantes, notamment un dièdre de volume proche de celui qui s'est éboulé. Après évaluation des conditions de stabilité, et étant donné les conditions d'accès particulièrement difficiles, il a été décidé de soumettre ces instabilités à un monitoring par LiDAR terrestre couplé à un système interférométrique SAR (GB-InSAR) et un suivi des conditions météorologiques locales. Ce dispositif complexe permet de réaliser un suivi des parois rocheuses avec une précision de l'ordre du millimètre sans pose de réflecteurs ou d'extensomètres dans les zones menacées par le danger d'éboulement. Grâce à ce suivi, un système d'alarme a été mis en place. Couplé à une grille d'évaluation du risque d'éboulement, il a permis la réouverture partielle du site

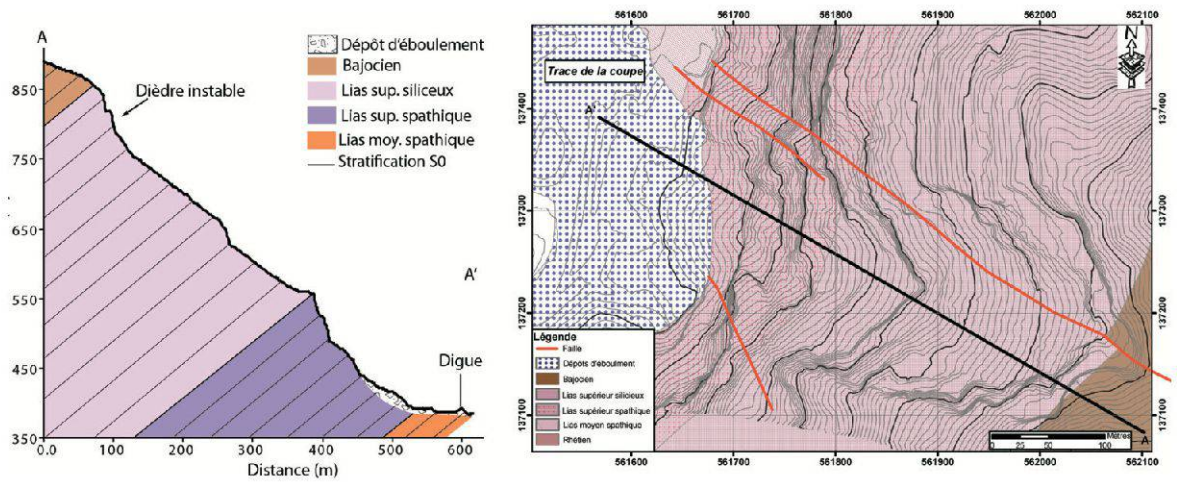
Du point de vue tectonique, les carrières d'Arvel se trouvent dans la nappe des Préalpes Médiannes. Les couches formant les Monts d'Arvel font partie du flanc normal d'un anticlinal dont le cœur triasique se situe au niveau du Vallon de la Tinière (figure 2). Les roches affleurantes s'étagent du Trias supérieur (Vallon de la Tinière) jusqu'au Jurassique supérieur (partie supérieure du versant des Monts d'Arvel).

Figure 2.—Carte géologique montrant les différentes lithologies et structures en présence (en haut). Coupe simplifiée au niveau du Châble de Midi (en bas).

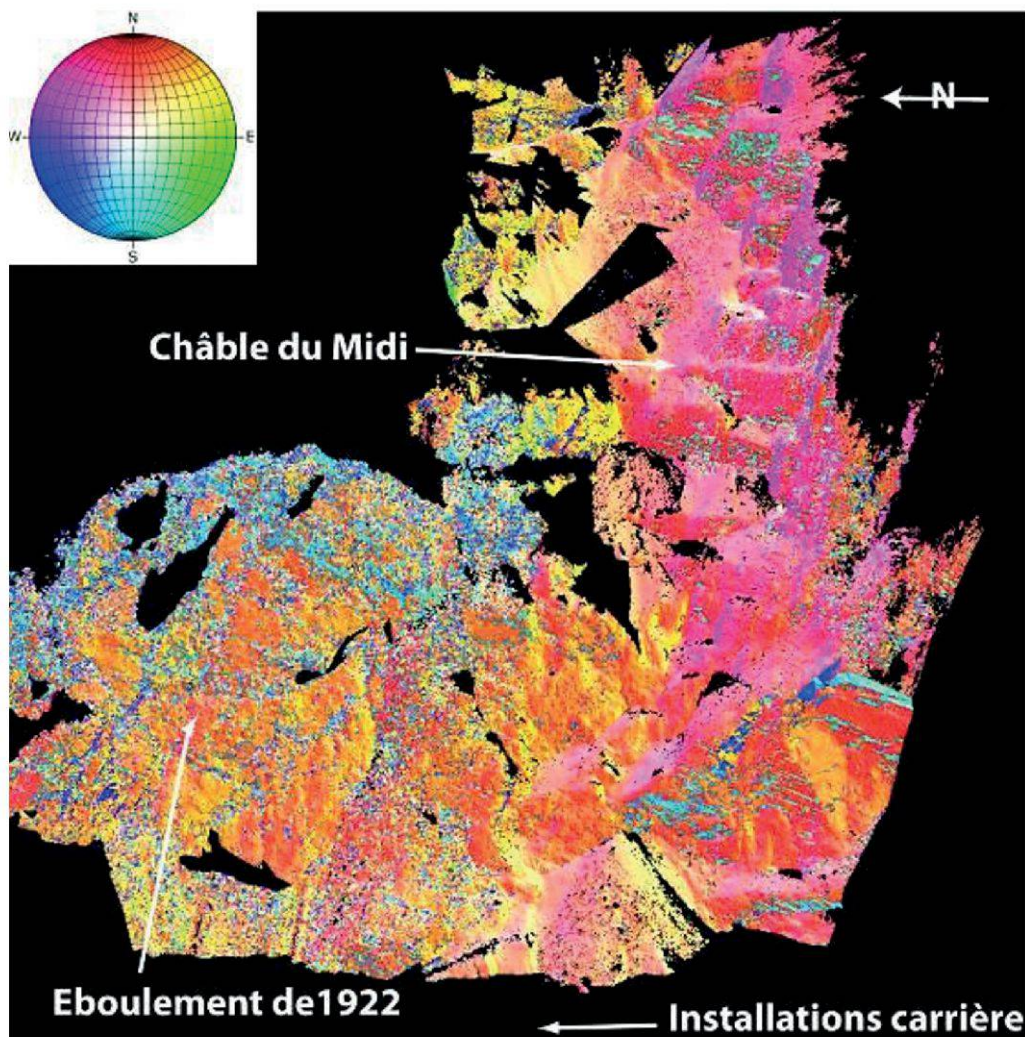
La caractérisation des instabilités en termes de caractéristiques géométriques et géomécaniques a été effectuée sur le terrain en suivant les méthodologies classiques (ISRM, 1978, HOEK & BROWN 1997, MARINOS *et al.* 2005 pour plus de détail) permettant une appréciation objective des caractéristiques des discontinuités et du massif rocheux. De plus, la totalité de la partie centrale du Châble de Midi a fait l'objet d'un relevé topographique à haute résolution à l'aide du Scanner Laser terrestre (SLT) et d'un relevé Scanner laser Hélicoptère (système Helimap). Le nuage de points géoréférencé du SLT a été traité dans le logiciel Coltop3D (JABOYEDOFF *et al.* 2007), afin de calculer l'orientation spatiale de chaque point de mesure par rapport à son voisinage. Une représentation en couleur permet de visualiser et d'identifier les différentes familles de discontinuités, puisque à chaque orientation spatiale (azimut et pendage) correspond une couleur unique (figure 3).

Figure 3.—Représentation Coltop3D du nuage de points SLT de la zone supérieure. Une couleur unique est attribuée à chaque orientation (Azimut/pendage). Stéréonet en hémisphère inférieure.

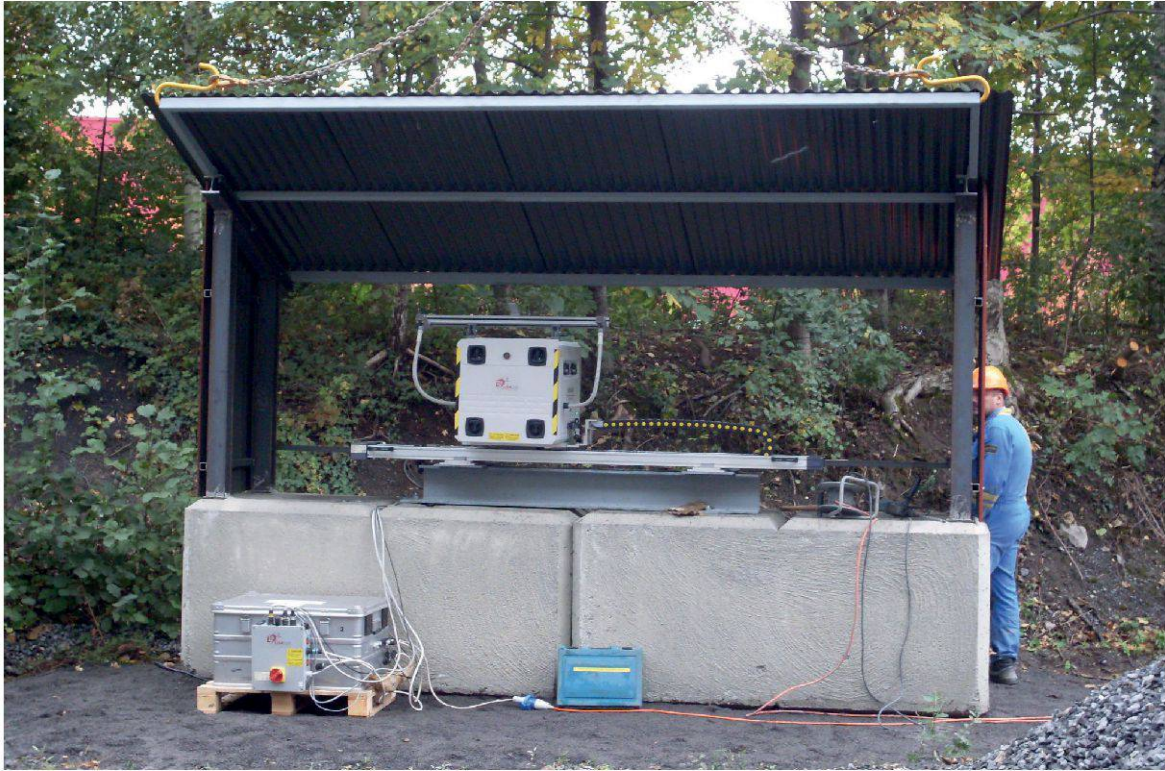
Le principe du GB-InSAR utilisé (fourni par Ellegi et basé sur la technologie LisaLab) consiste en une combinaison de plusieurs images radar acquises pendant que le dispositif d'émission/réception radar se déplace sur un rail de 3 m de long environ, installé fixement sur un socle stable (figure 4). Un trajet complet et retour est réalisé en 5 minutes environ, ce qui permet l'obtention d'images radar complexes (phase + amplitude) de la paroi toutes les 5 minutes également. Grâce au processing de ces images, il est possible de recréer une image interférométrique 2D distance-azimut. En comparant les différences de phase pour chaque pixel de deux images acquises à des moments différents, il est possible de calculer les déplacements de chaque pixel le long de l'axe de visée de l'instrument. Le résultat final est une image 2D en couleurs, dans laquelle l'amplitude des déplacements est facilement identifiée (figure 5).

Figure 4.–Système d'interférométrie radar GB-InSAR installé aux Carrières d'Arvel depuis octobre 2009.
