Heft: 4: L'ancien couvent des augustins de Fribourg : restauration du prieuré
= Das ehemalige Augustinerkloster Freiburg : die Restaurierung des Priorates

CONSERVER: TRANSFORMER ET INVENTER

L'INTERVENTION DE 1992

CLAUDE CASTELLA

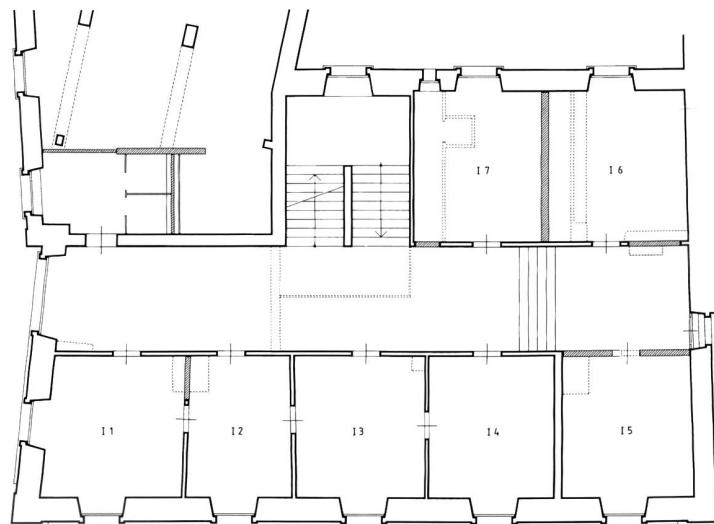
2 plan du premier étage

démoli et remplacé dans sa fonction statique par une poutre métallique. La décision de remettre au jour l'ancien plafond peint invitait à envisager la suppression de la poutre métallique. La poutre a été remplacée à l'étage supérieur par un pan de bois triangulé prenant la place de l'ancienne paroi démolie et déplacée au début du XX^e siècle (fig. 8). Les exigences liées à l'assainissement de la structure constructive ont conduit au rétablissement de la configuration originelle du plan (fig. 2).
