DIE KONSERVIERUNGS- UND RESTAURIERUNGSSARBEITEN

ANDREAS SUTER, WALTER FRUTIGER, JOHANNA HUBER

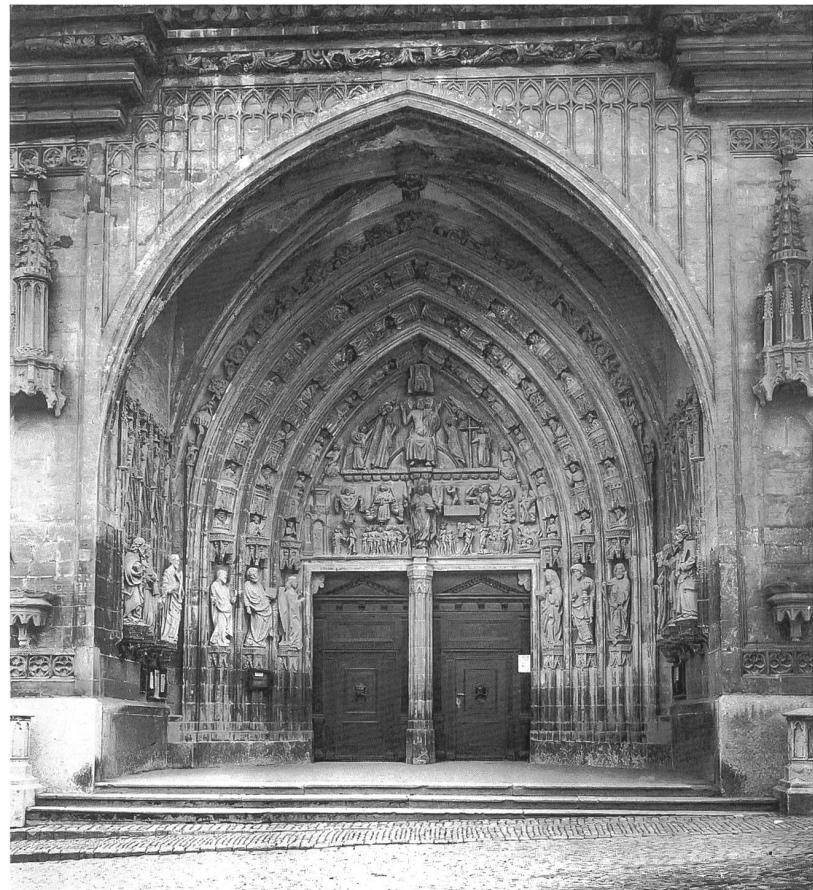
Abb. 46 Das Westportal von St. Niklaus in Freiburg, Aufnahme um 1900, vermutlich Photo Ernest Lorson. – Im Vergleich mit dem Zustand des Portals 1990, erlauben Aufnahmen dieser Art das Studium der allmählichen Zerstörung der skulptierten Teile. Für die Restaurierung waren die Fotos von Lorson aus dem Ende des 19. Jh. und von Benedikt Rast aus dem Jahre 1947 grundlegend.
