Zeitschrift:	Quaderni grigionitaliani
Herausgeber:	Pro Grigioni Italiano
Band:	79 (2010)
Heft:	2: Castello di Mesocco : passato e futuro
Artikel:	Restauro e analisi architettonica del settore nord del castello di Mesocco : prima tappa dei lavori fra il 1986/1989 e 1993
Autor:	Högl, Lukas
DOI:	https://doi.org/10.5169/seals-154878

Restauro e analisi architettonica del settore nord del castello di Mesocco

prima tappa dei lavori fra il 1986/1989 e 1993

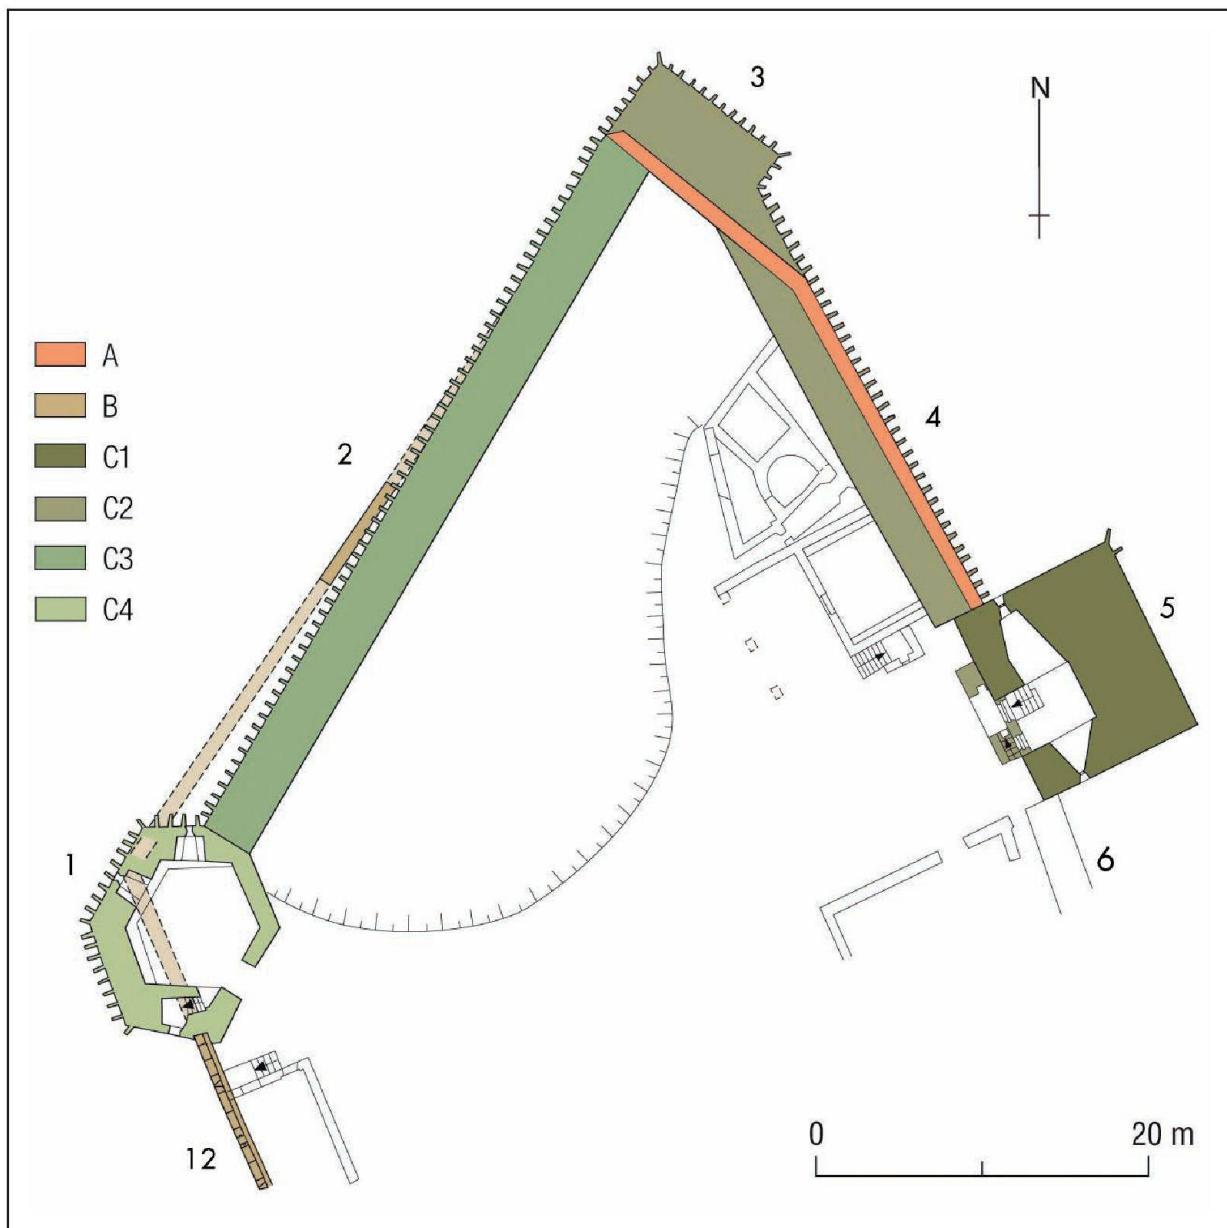
Ill. 5 - Planimetria parziale del settore nord.
 Fasi: A edificazione del 13° secolo (datazione secondo Carigiet) - B edificazione intorno al 1400 (datazione secondo Carigiet)
 - C edificazione di epoca trivulziana dopo le tappe C1-C4.
