Autor(en): **Högl, Lukas**

# Restauro e analisi architettonica del settore nord del castello di Mesocco

## prima tappa dei lavori fra il 1986/1989 e 1993

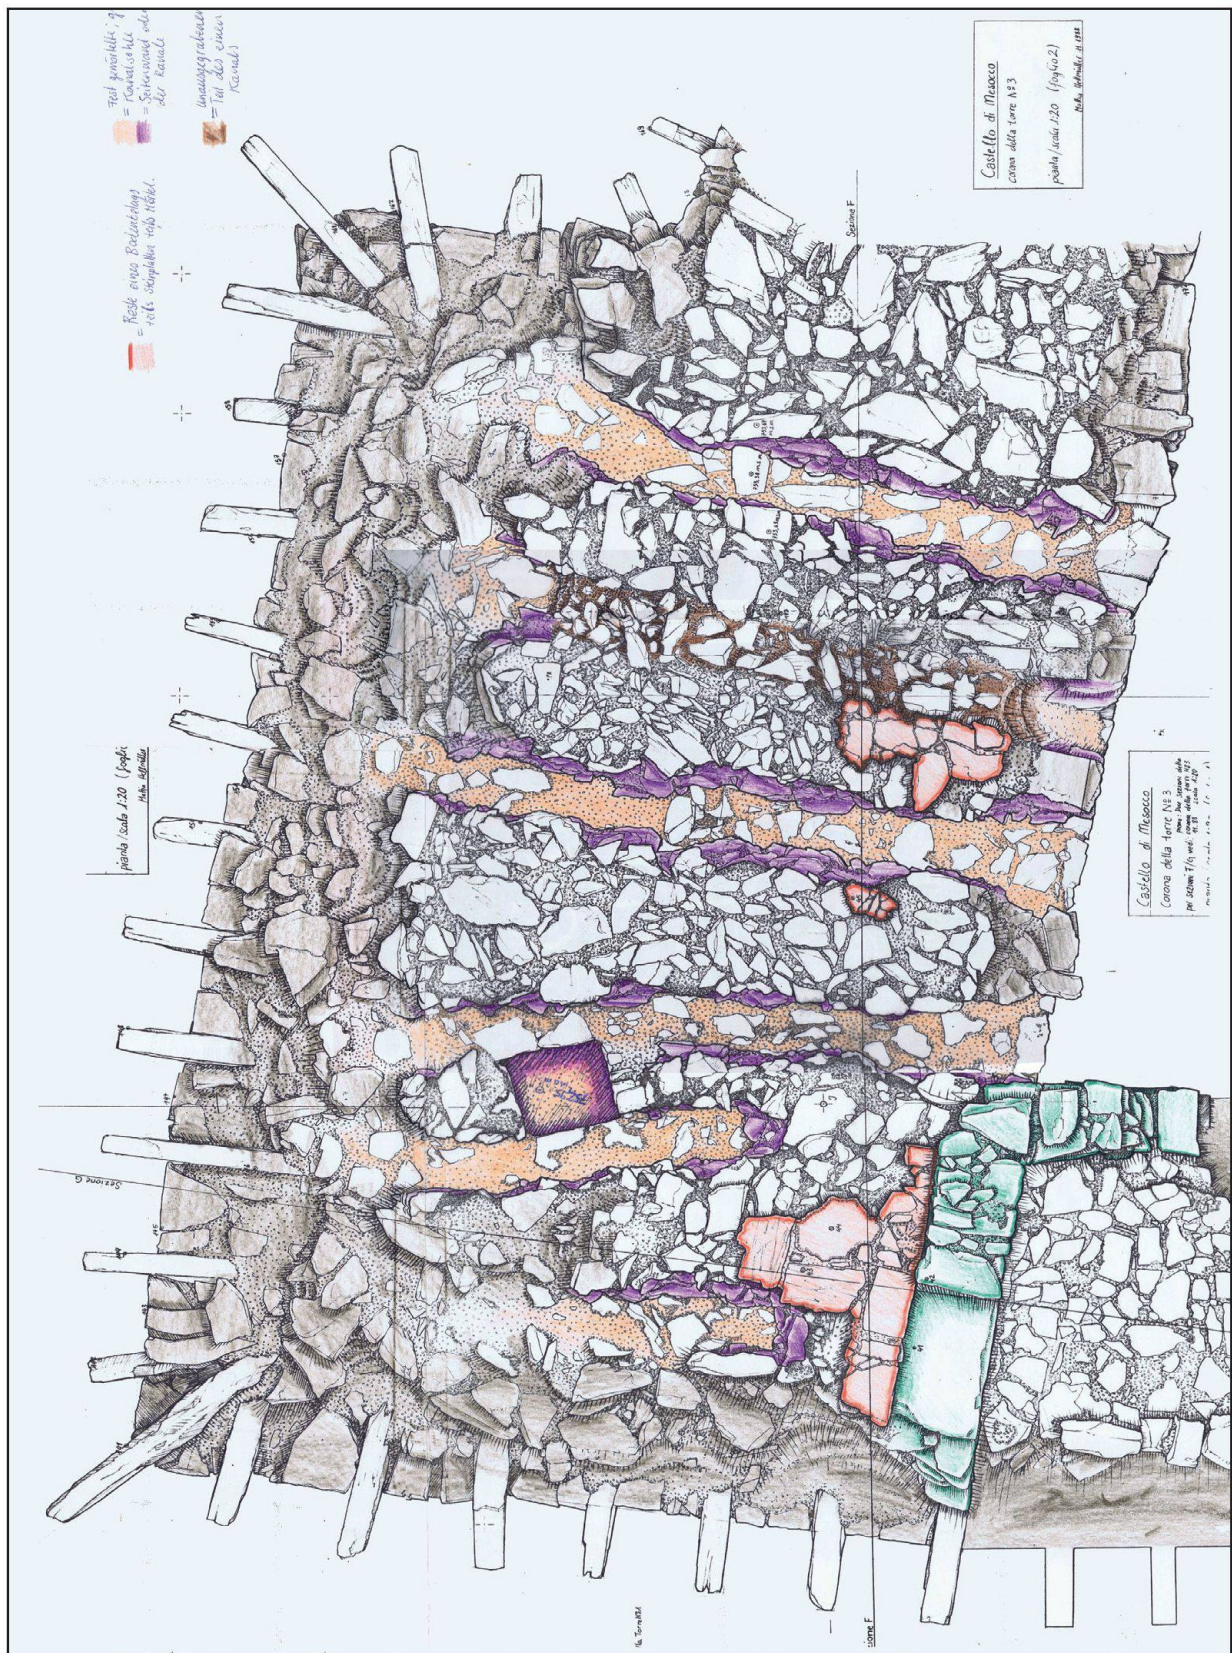
Ill. 4 - Castello di Mesocco, bastione nord (3). Rilievo di Mattia Hellmüller, novembre 1988

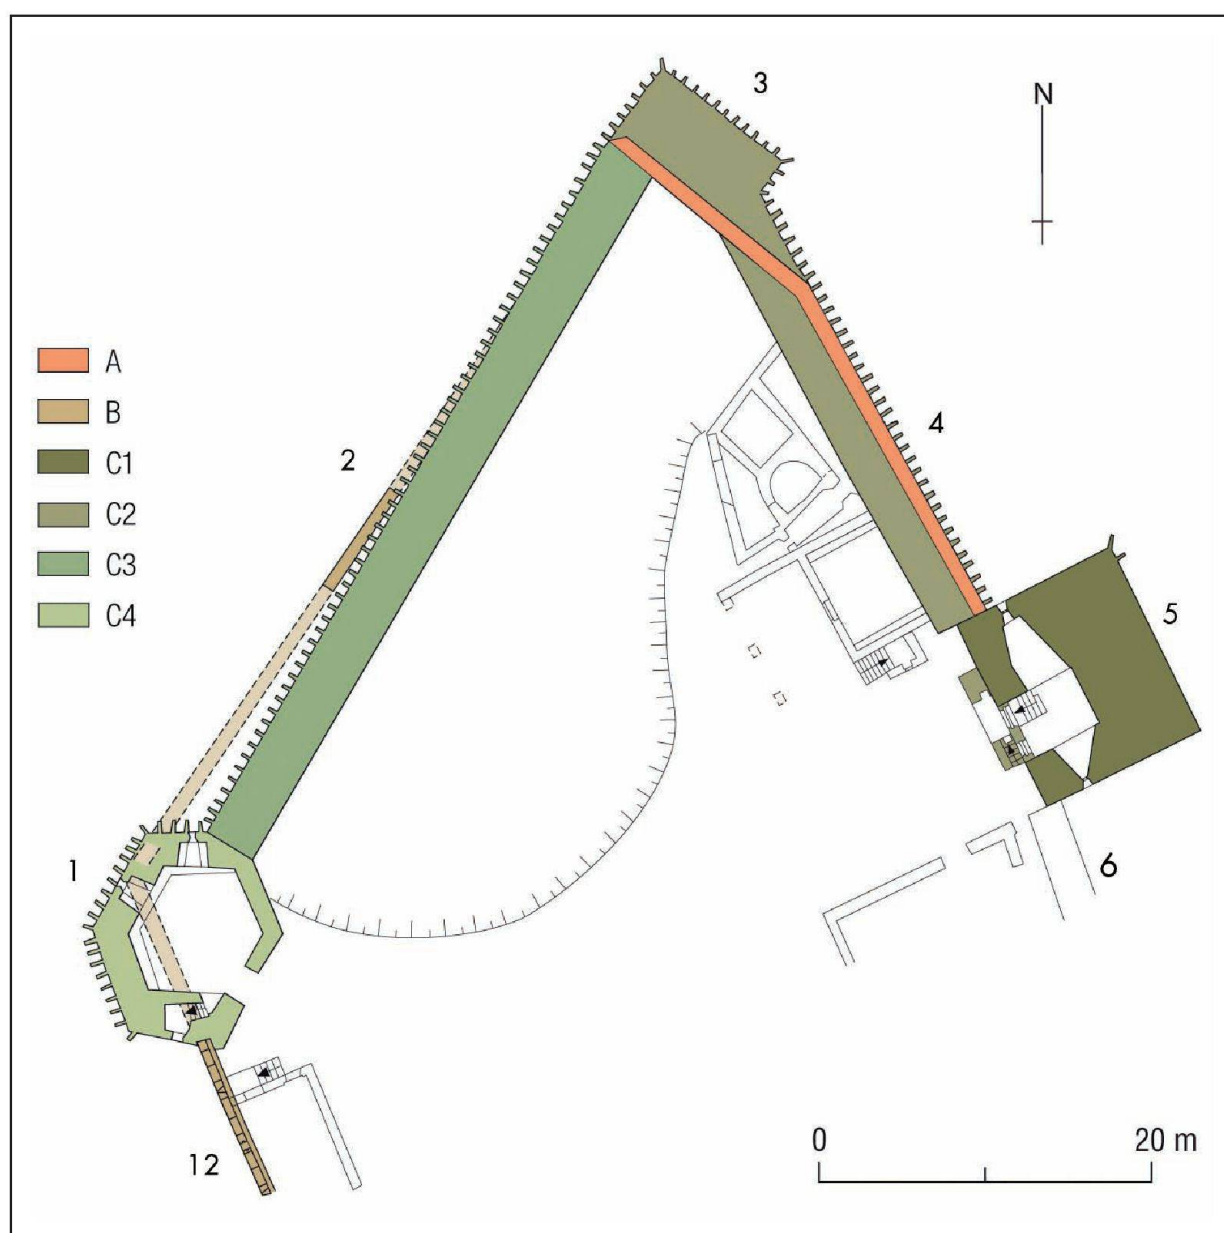
*Ill. 5 - Planimetria parziale del settore nord.*

*Fasi: A edificazione del 13° secolo (datazione secondo Carigiet) - B edificazione intorno al 1400 (datazione secondo Carigiet) - C edificazione di epoca trivulziana dopo le tappe C1-C4.*
