**Artikel:** Zur Restaurierung von St. Martin in Rheinfelden  
**Autor:** von Jürg Bossardt, Andrea / Frey, Peter / Biber-Klemm, Susette  
**DOI:** <https://doi.org/10.5169/seals-894460>

# Zur Restaurierung von St. Martin in Rheinfelden

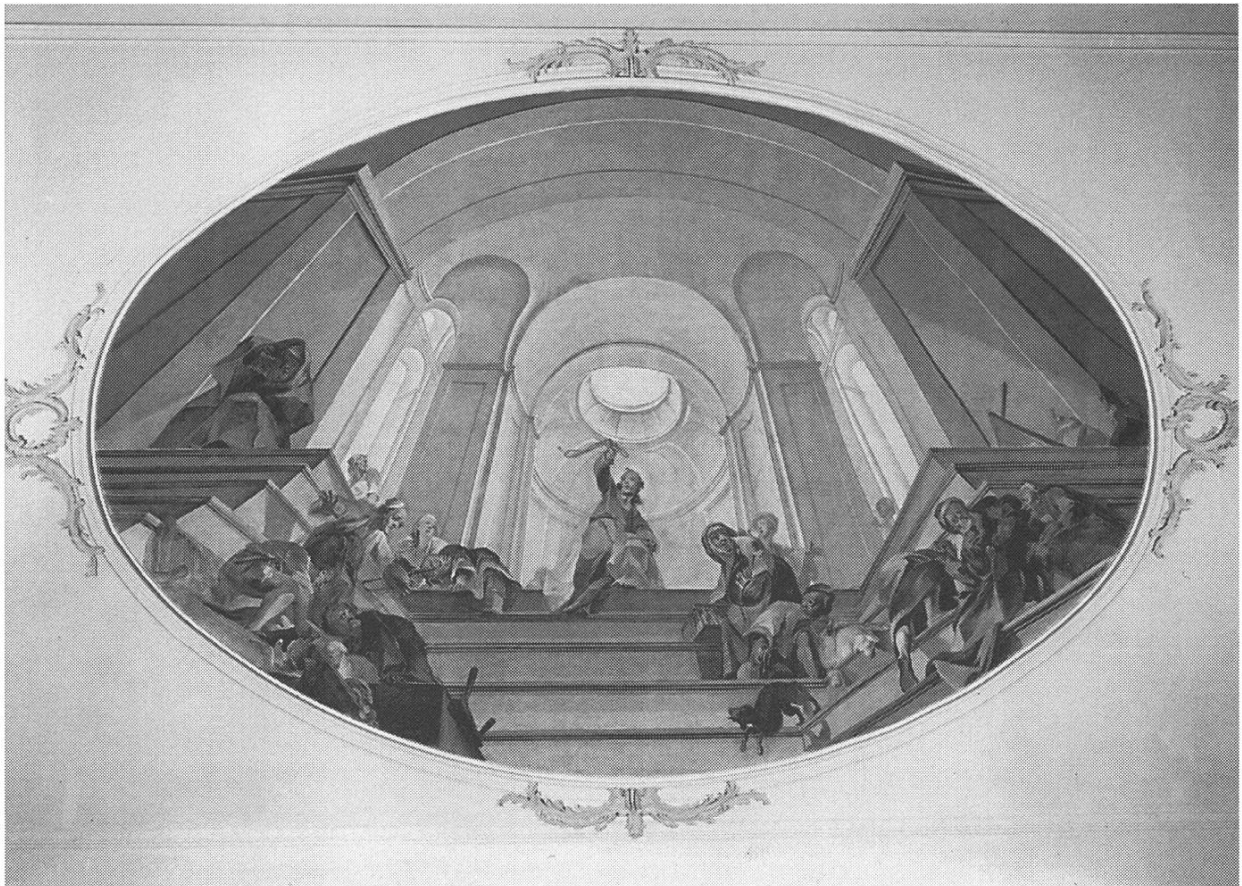
*Bildkartusche unter der Empore: Tempelreinigung, Jesus vertreibt die Händler und Wechsler aus dem Tempel, von Franz Fidel Bröchin 1770.*

Reichtum. War man früher in Anbetracht des düsteren Äusseren von der freundlichen Raumstimmung des Innern angenehm überrascht, war die Wirkung nach der Aussenrestaurierung nun gerade umgekehrt: Düster, stumpf und grau war der generelle Eindruck; wie Ortschaften auf Strassenkarten erschienen die zahlreichen Sicherungsplättchen an den Stuckdecken, die netzartig von zahllosen feineren bis mittleren Rissen überzogen waren.

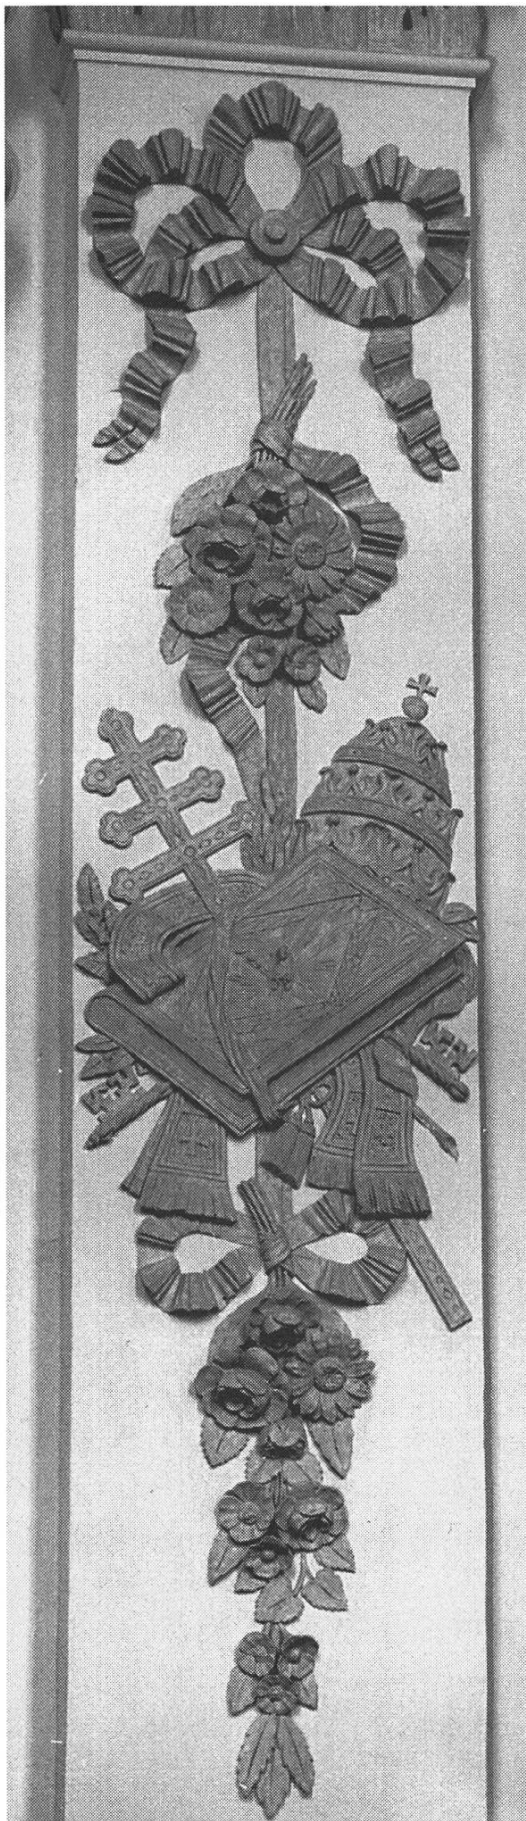
Die Sicherung und Restaurierung des umfangreichen Stuck- und Gemälde-Ensembles an Wand und Decken stellte die schwierigsten Probleme. Am besten präsentierte sich die Situation im Chor mit seinem stabilen gemauerten Gewölbe. Über dem Mittelschiff befindet sich ein Scheingewölbe. Konstruktiv gesehen, besteht es aus einer horizontalen Balkenlage, unter welcher zu den Wänden hin Gewölbekappen aus Holz hängen und den Eindruck erwecken, als entwachse hier der Wand ein in sich selbst tragendes Gewölbe. Im Mittelschiff und in den mit schlichten Flachdecken abgeschlossenen Seitenschiffen ist an der Grundkonstruktion ein engverlegter Lattenrost befestigt, der die Trägerschicht für die Gips- und Mörtelmasse bildet. An den Lattenrost wurde der Mörtel angetragen und so zwischen die Latten gepresst, dass er auf die Oberseite der Lattung überquoll und diese so fast ganz umklammerte. Vor allem in den Seitenschiffen

waren diese Mörtelstege von pilzförmigem Querschnitt vielfach gebrochen. Dadurch hatte sich der Stuck grossflächig von der Lattung gelöst und drohte herunterzufallen. Diesem Problem versuchte man schon 1887/88 zu begegnen, indem man die losen Partien mit Schrauben mit quadratischen Unterlagsplättchen (zur besseren Kräfteverteilung) am Lattenrost befestigte, was, wie der Vorzustand zeigte, ästhetisch nicht zu befriedigen vermochte. Man glaubte deshalb jetzt, die Hohlräume von oben mit einer Gipsmasse vergiessen und so die Decke wieder mit der Lattung verbinden zu können. Dies hat sich leider nicht bewährt und während der Restaurierung zu einem Gemäldeabbruch bei je einer Bildfläche im nördlichen und südlichen Seitenschiff geführt. Von oben her entfernte man schliesslich die losen Mörtelteile, festigte die noch intakten Partien mit Kieselsäure-Ester und vergoss die Zwischenräume mit neuem Kalkmörtel. Zusätzlich erfolgte von unten her eine Sicherung mit Spezialschrauben, wobei die wieder mit Unterlagscheiben versehenen Schraubenköpfe versenkt wurden. Einen weiteren gravierenden Schaden galt es im Nordseitenschiff zu beheben: Als Folge eines Wassereintruchs anlässlich der Aussenrestaurierung hatte sich der gefürchtete Hausschwamm entlang der Aussenwand vom Turm bis zur Westwand ausgebreitet. Die von der Deckenfläche zur Wand überleitende Hohlkehle musste deshalb entfernt, der Hausschwamm mit Fungiziden bekämpft und die Hohlkehle anschliessend rekonstruiert werden.

*Chorsüdwand: Stuckgehänge (päpstl. Insignien) auf einem Wandpilaster von Johann Martin Fröwis 1769*

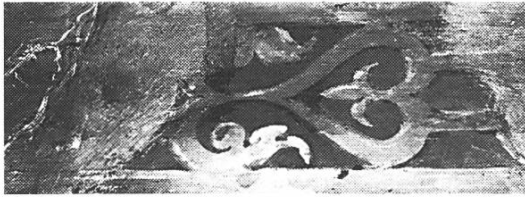
*Beschlagwerk am Hochaltar*

der Aussenrestaurierung entstandener Wasserschaden beim Turm; wo Teile ergänzt werden mussten. An der Rückwand von Kredenz und Zelebrantensitz, die direkt an die Aussenmauern gebaut sind, hatte vor allem die polierweisse Draperie und deren Goldauflage durch die Mauerfeuchtigkeit gelitten.
