**Artikel:** Die Restaurationsarbeiten auf Mariaberg  
**Autor:** Bayer, Albert  
**DOI:** <https://doi.org/10.5169/seals-947443>

# Die Restaurationsarbeiten auf Mariaberg

Albert Bayer

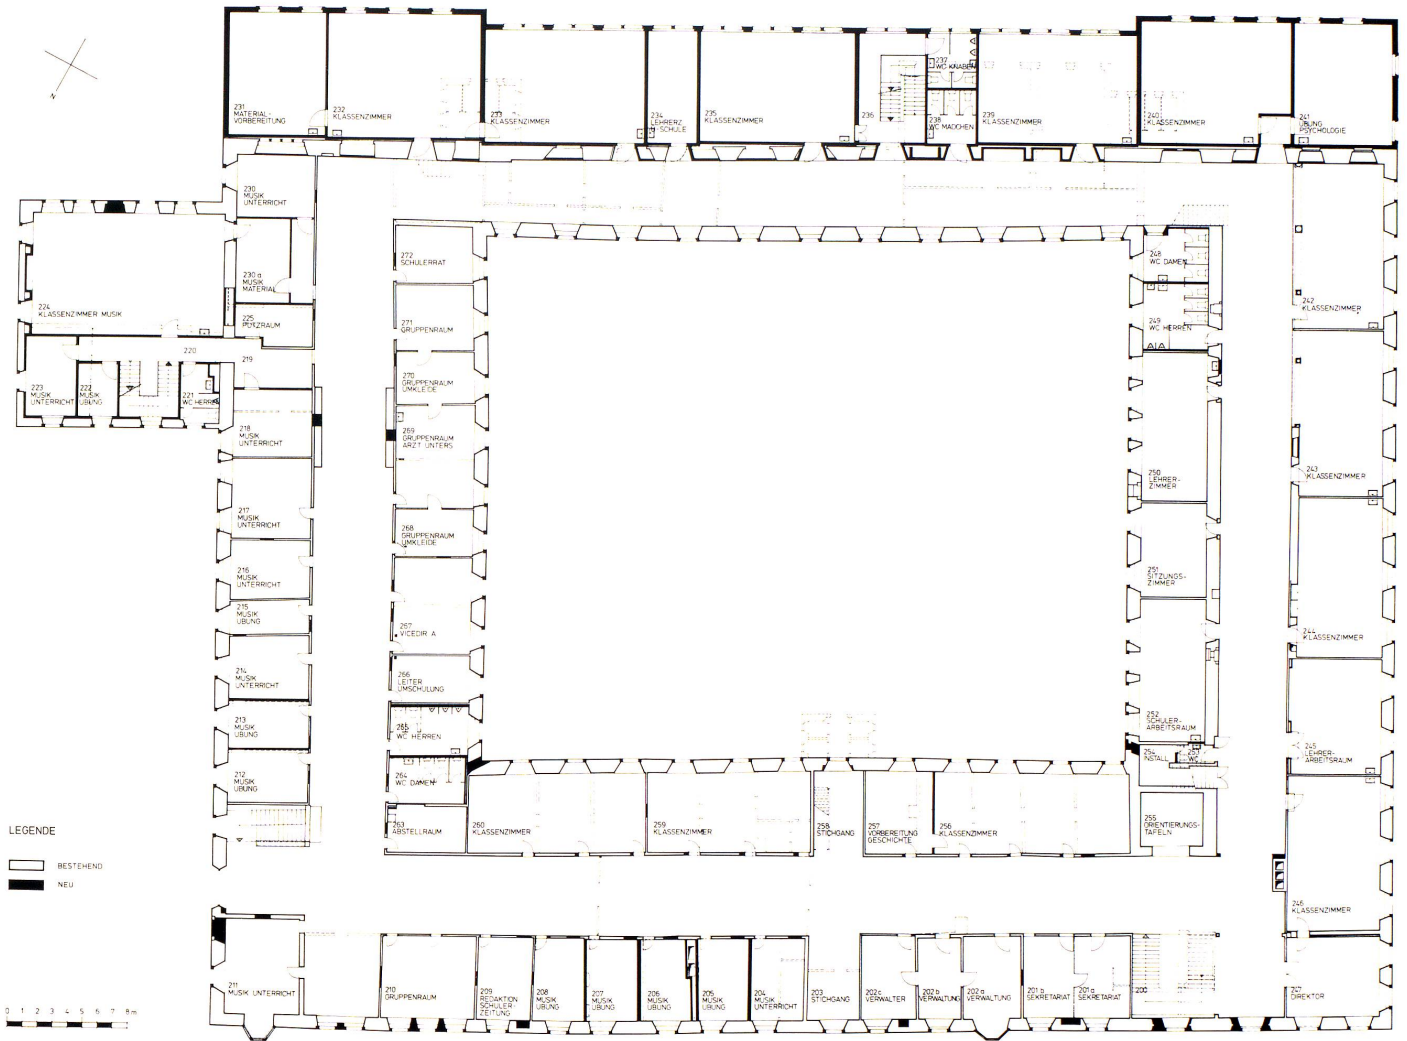
Erdgeschoss-Grundriss mit Kreuzgang  
Auf dem Plan wird u. a. ersichtlich die Verlegung  
der Aussentreppe am Ostanbau, ferner im Nord-  
flügel die wiederentdeckte Verbindungstreppe zum  
Zwischengeschoss.

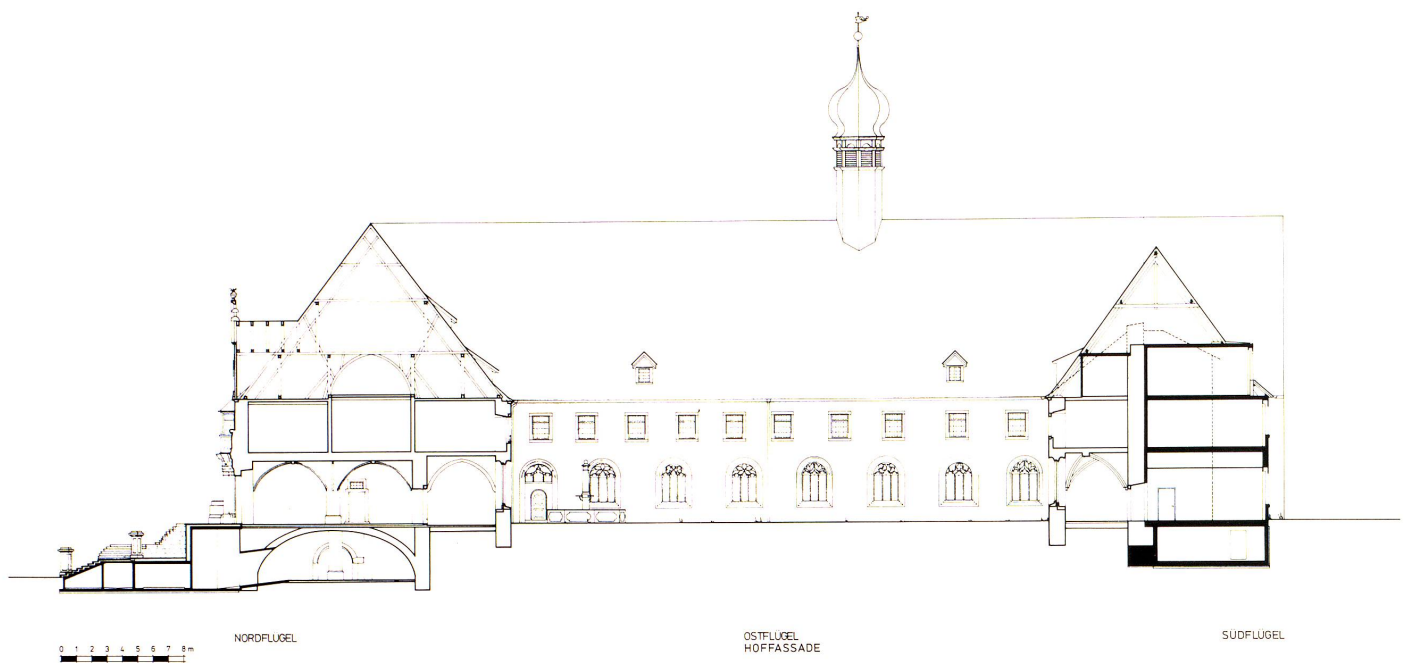
Querschnitt durch Gesamtbau mit Eingangstreppe, Nordflügel, Innenhof mit Ansicht Ostflügel und Südflügel. Letzterer zeigt deutlich den Neubau des Schulflügels, dort wo ursprünglich die nie gebaute Kirche geplant war. Einzig der Kreuzgang und dessen Obergeschoss mit der hohen Trennmauer zur geplanten Kirche sind Altbestand.
