Artikel: Die Restaurationsarbeiten auf Mariaberg

Autor: Bayer, Albert

Die Restaurationsarbeiten auf Mariaberg

Ostflügel

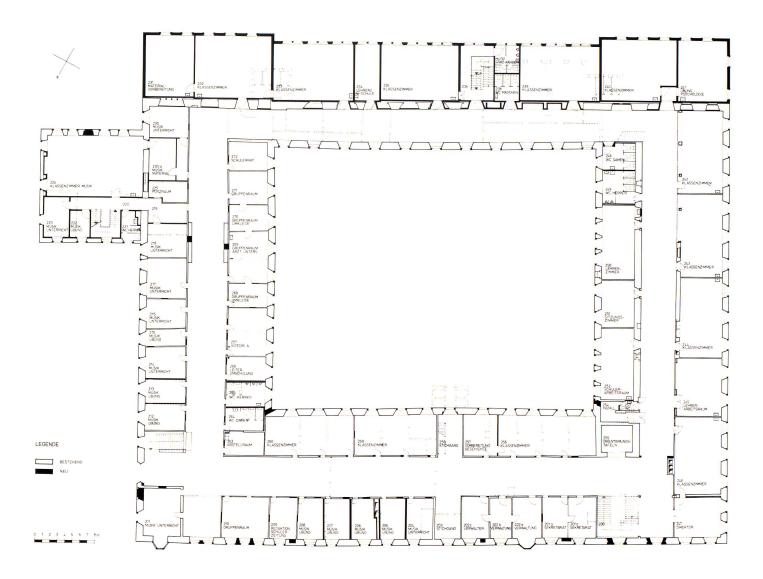
Erdgeschoss-Grundriss mit Kreuzgang Auf dem Plan wird u. a. ersichtlich die Verlegung der Aussentreppe am Ostanbau, ferner im Nordflügel die wiederentdeckte Verbindungstreppe zum Zwischengeschoss.
